Asbestinventarisatetest

Binnenweg 147, 2570 Duffel

Attestnummer : 20241106-000377.000

Uitgegeven op : 06.11.2024

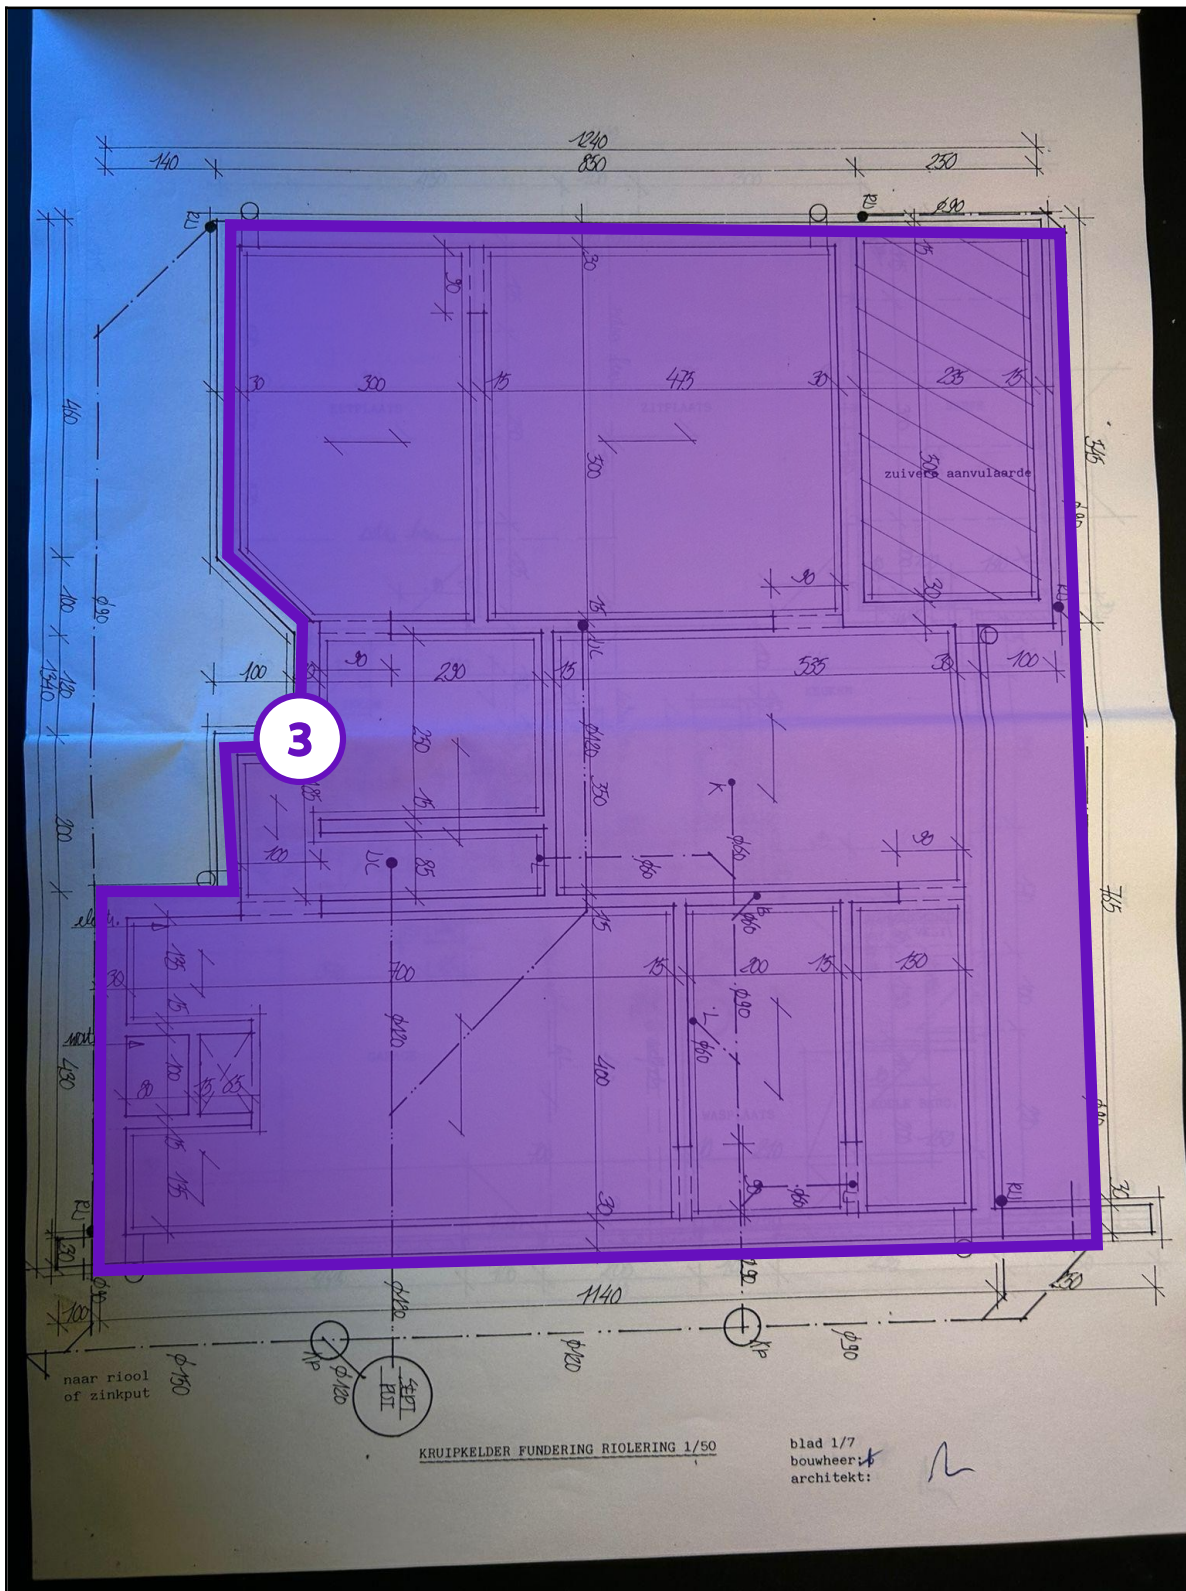
Plan 1.3: Kruipkelder

3. Kruipkelder	Beperking	-
----------------	-----------	---

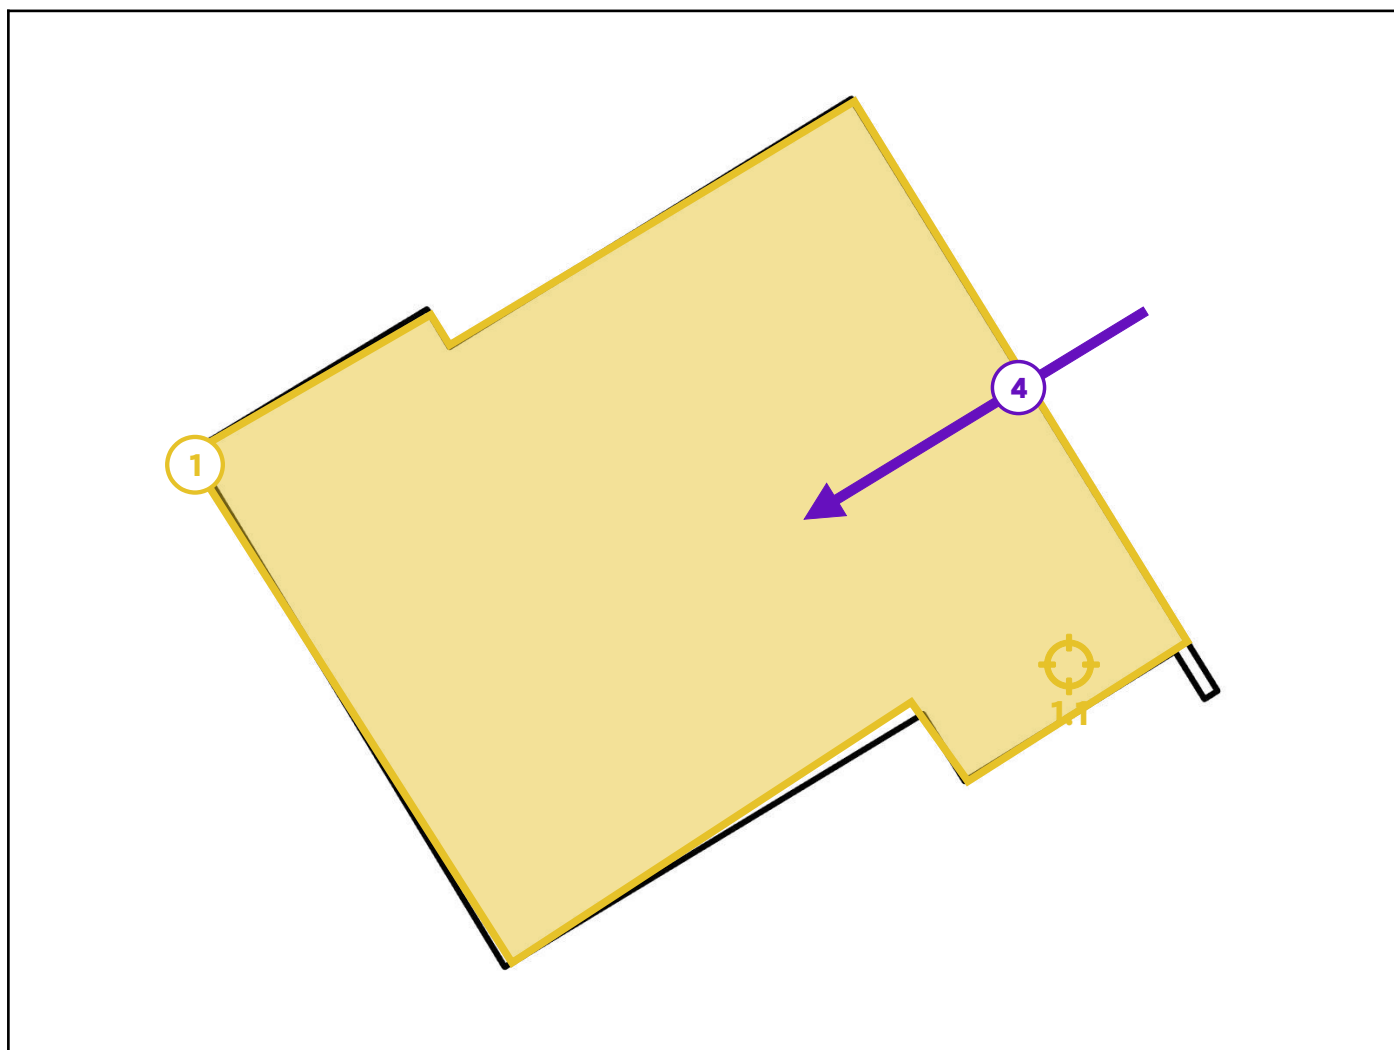
Plan 1.4: Dak

Beschrijving	Type	Actie
1. Onderdak	Asbestmateriaal	Zorgvuldig beheren
1.1 Code: A3	Puntmonster	-
4. Schouw	Beperking	-

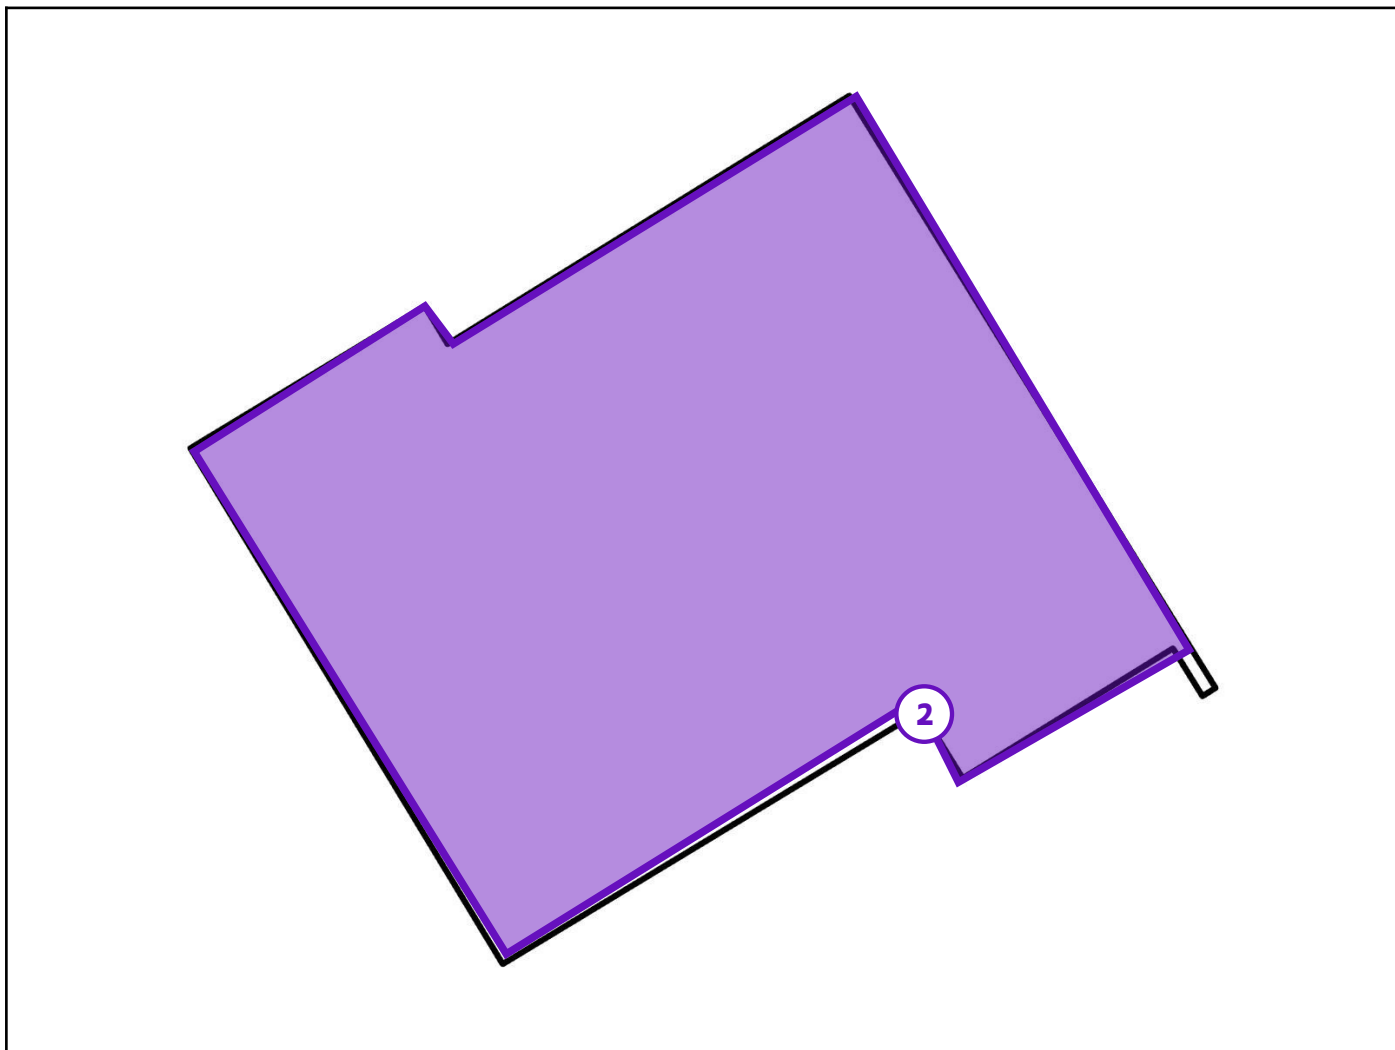
Plan 1.5: Zolder

Beschrijving	Type	Actie
2. Zolder	Beperking	-

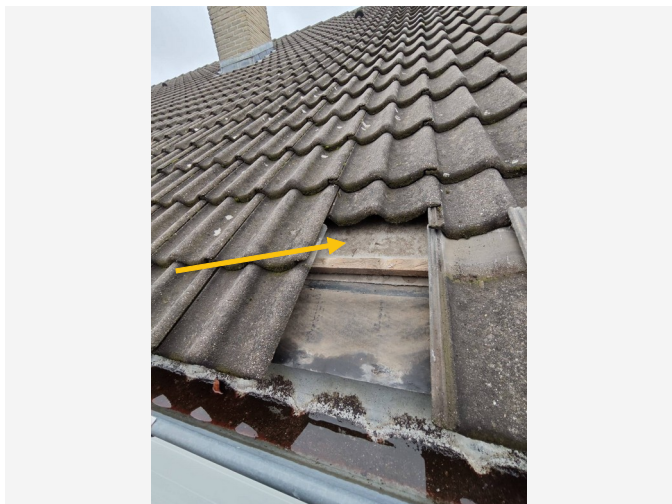
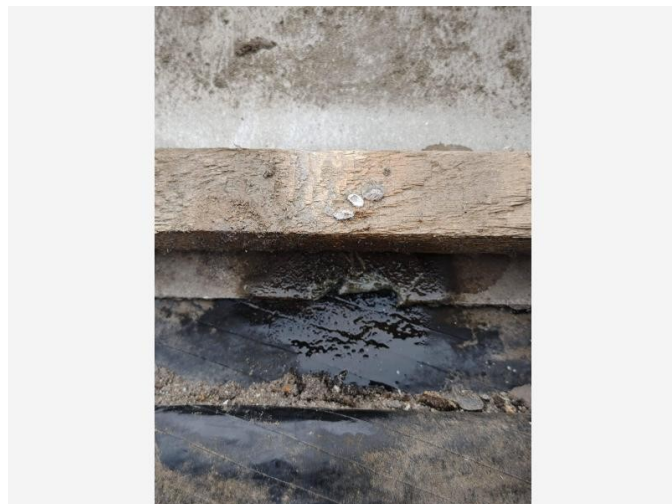
Het asbestmateriaal valt onder de mijlpaal van 2040.

Eindbeoordeling materiaalrisico	Laag materiaalrisico en/of verlaagde kans op vezelvrijgave
---------------------------------	--

Gebondenheid	Categorie 1: hechtgebonden in oorsprong
Asbestsoort (vezeltype)	Alleen chrysotiel
Asbestconcentratie	Laag (< 50%)
Afschermingsgraad van het gehele materiaal	Geheel of deels vrij aan de buitenlucht
Toestand van het materiaal	Licht beschadigd, licht verweerd. Intact calciumsilicaatmateriaal of categorie III 'gebondenheid'

#	Type	Referentie	Resultaat
1.1	Puntmonster	A3	Chrysotiel

Beschrijving	Onderdak
Omgeving	Binnen
Primaire drager	Schuin dak
Asbestmateriaal	Plaat, paneel, tablet - Type Menuiserite
Bindmiddel van asbestmateriaal	Cement
Gebondenheid op basis van bindmiddel	Hecht
Hoeveelheid (oppervlakte - dikte - aantal)	<ul style="list-style-type: none">• 50,00 m² - 0,40 cm - 1 stuk
Totaal volume	0,20 m ³
Eenvoudig bereikbaar	Nee <ul style="list-style-type: none">• Het asbestmateriaal is bedekt (uitgezonderd laag verf, coating, behang, kunststof, textiel) en het wegnemen van het bedekkende materiaal kan niet zonder het bedekkende materiaal te beschadigen.
Bevestigingswijze	<ul style="list-style-type: none">• Genageld, geniet
Identificatiemethode	Vaststelling met monsternamen
Destructieve handeling voor identificatie	Nee

Zorgvuldig beheren

- Zorg voor een veilig beheer. Vermijd het beschadigen van het asbestmateriaal. Controleer de toestand jaarlijks op wijzigingen.
- Zorg voor een veilig beheer en verwijder dit asbestmateriaal wanneer het bij werken eenvoudig bereikbaar wordt. Controleer de toestand jaarlijks op wijzigingen.

- Eenvoudige handelingen: mag via doe-het-zelf of door werknemer(s) met opleidingsattest eenvoudige handelingen
"Neem altijd de juiste voorzorgsmaatregelen.

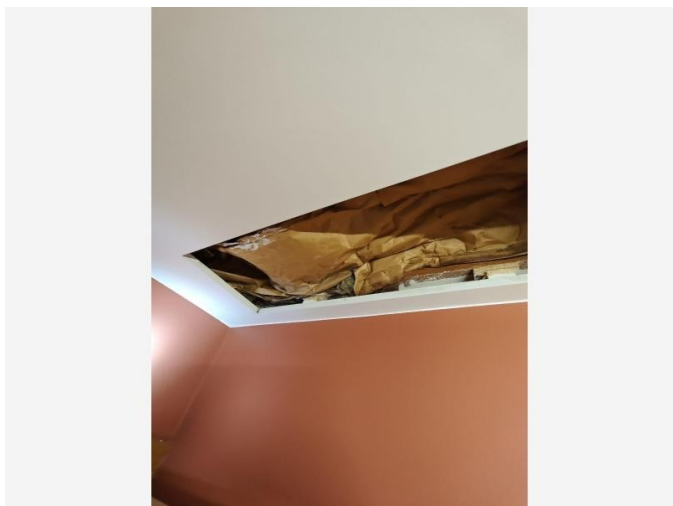
Situeringfoto

Permanente beperking

Reden: Het onderzoek kan niet uitgevoerd worden binnen de bepalingen van de Welzijnswet

Uitleg van de asbestdeskundige: De zoldertoegang is te klein en er is isolatie gebruikt.

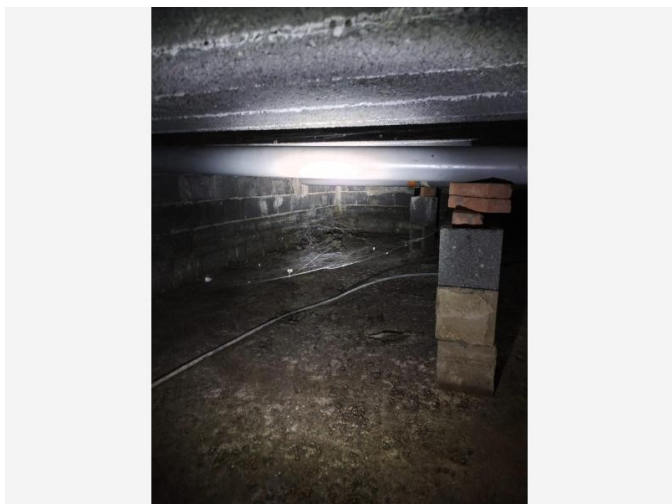
Situeringfoto

Permanente beperking

Reden: Het onderzoek kan niet uitgevoerd worden binnen de bepalingen van de Welzijnswet

Uitleg van de asbestdeskundige: De de kruipkelder is kleiner dan 1,5m

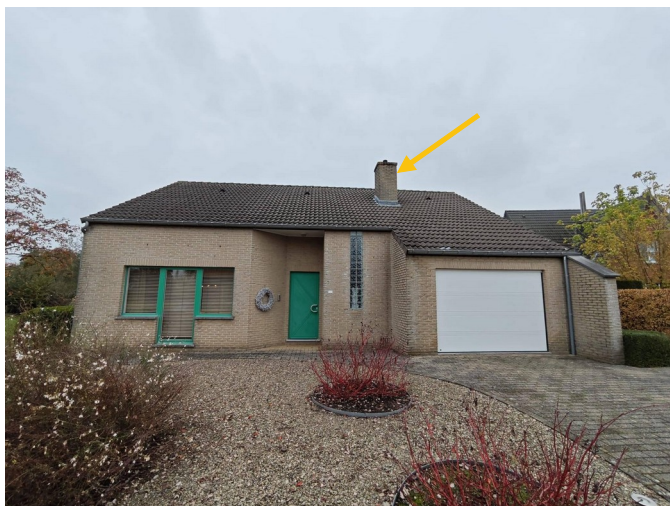
Situeringfoto

Tijdelijke beperking

Reden: Het te onderzoeken materiaal situeert zich hoger dan 3,50 m te rekenen vanaf een veilige ondergrond

Uitleg van de asbestdeskundige: Het was niet mogelijk om de schouw te inspecteren.

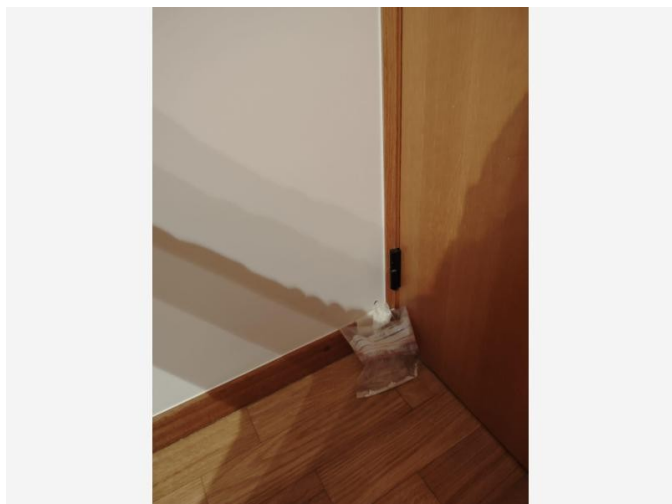
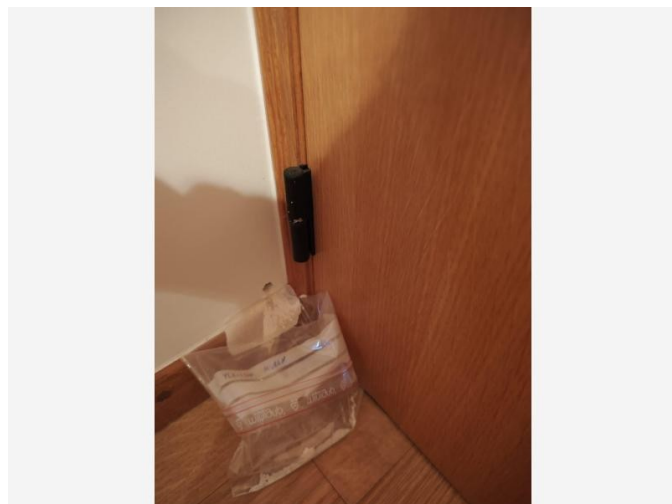
Geen asbest

#	Type	Referentie	Resultaat
5.1	Mengmonster	A1	Geen asbest

Beschrijving	Pleister muren
Omgeving	Binnen
Primaire drager	Binnenwand
Bindmiddel van materiaal	Gips - kalk
Gebondenheid op basis van bindmiddel	Niet-hechtgebonden
Hoeveelheid (oppervlakte - dikte - aantal)	• 300,00 m ² - 1,00 cm - 1 stuk
Totaal volume	3,00 m ³
Identificatiemethode	Vaststelling met monsternamen
Destructieve handeling voor identificatie	Nee

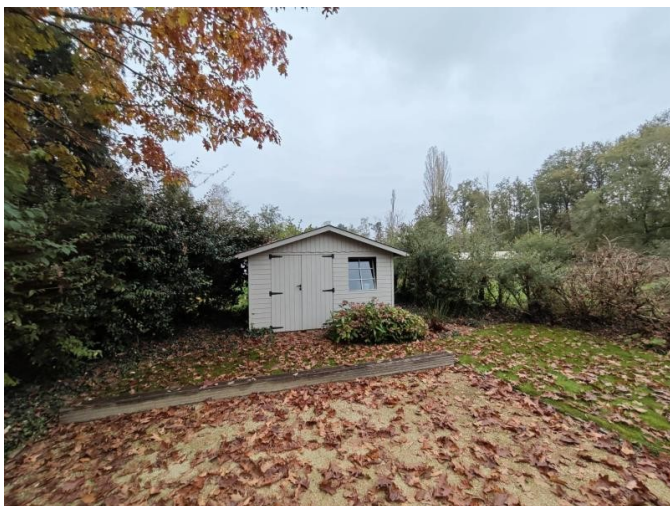
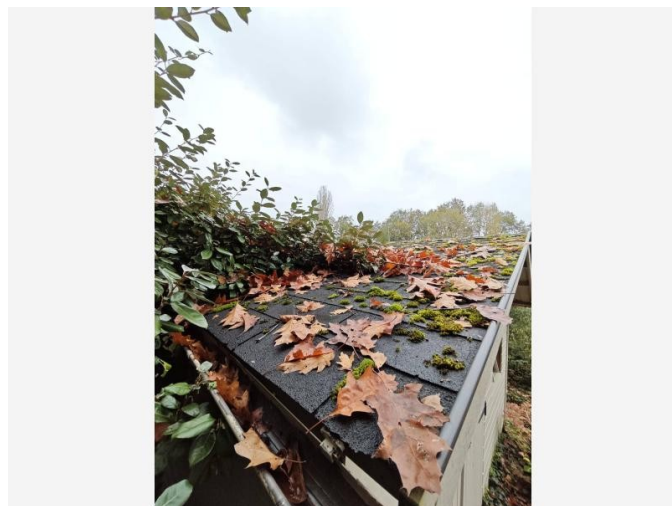
Fiche 6: Roofing tuinhuis

Geen asbest

#	Type	Referentie	Resultaat
6.1	Puntmonster	A4	Geen asbest

Beschrijving	Roofing tuinhuis
Omgeving	Buiten
Primaire drager	Schuin dak
Bindmiddel van materiaal	Bitumen (roofing, teer, asfalt)
Gebondenheid op basis van bindmiddel	Hecht
Hoeveelheid (oppervlakte - aantal)	• 16,00 m ² - 1 stuk
Totale oppervlakte	16,00 m ²
Identificatiemethode	Vaststelling met monsternamen
Destructieve handeling voor identificatie	Nee

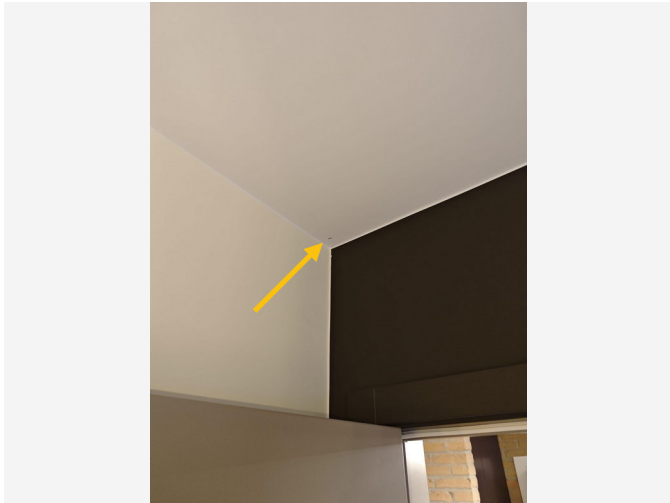
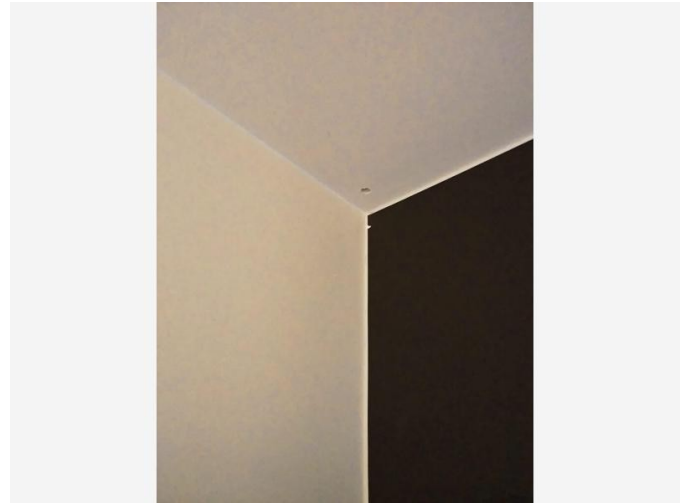
Fiche 7: Pleister plafond

Geen asbest

#	Type	Referentie	Resultaat
7.1	Mengmonster	A2	Geen asbest

Beschrijving	Pleister plafond
Omgeving	Binnen
Primaire drager	Plafond
Bindmiddel van materiaal	Gips - kalk
Gebondenheid op basis van bindmiddel	Niet-hechtgebonden
Hoeveelheid (oppervlakte - dikte - aantal)	• 40,00 m ² - 1,00 cm - 1 stuk
Totaal volume	0,40 m ³
Identificatiemethode	Vaststelling met monstername
Destructieve handeling voor identificatie	Nee
