Asbestinventarisatetest

Heiststeenweg 101, 2580 Putte

Attestnummer : 20230811-000152.001

Uitgegeven op : 11.08.2023

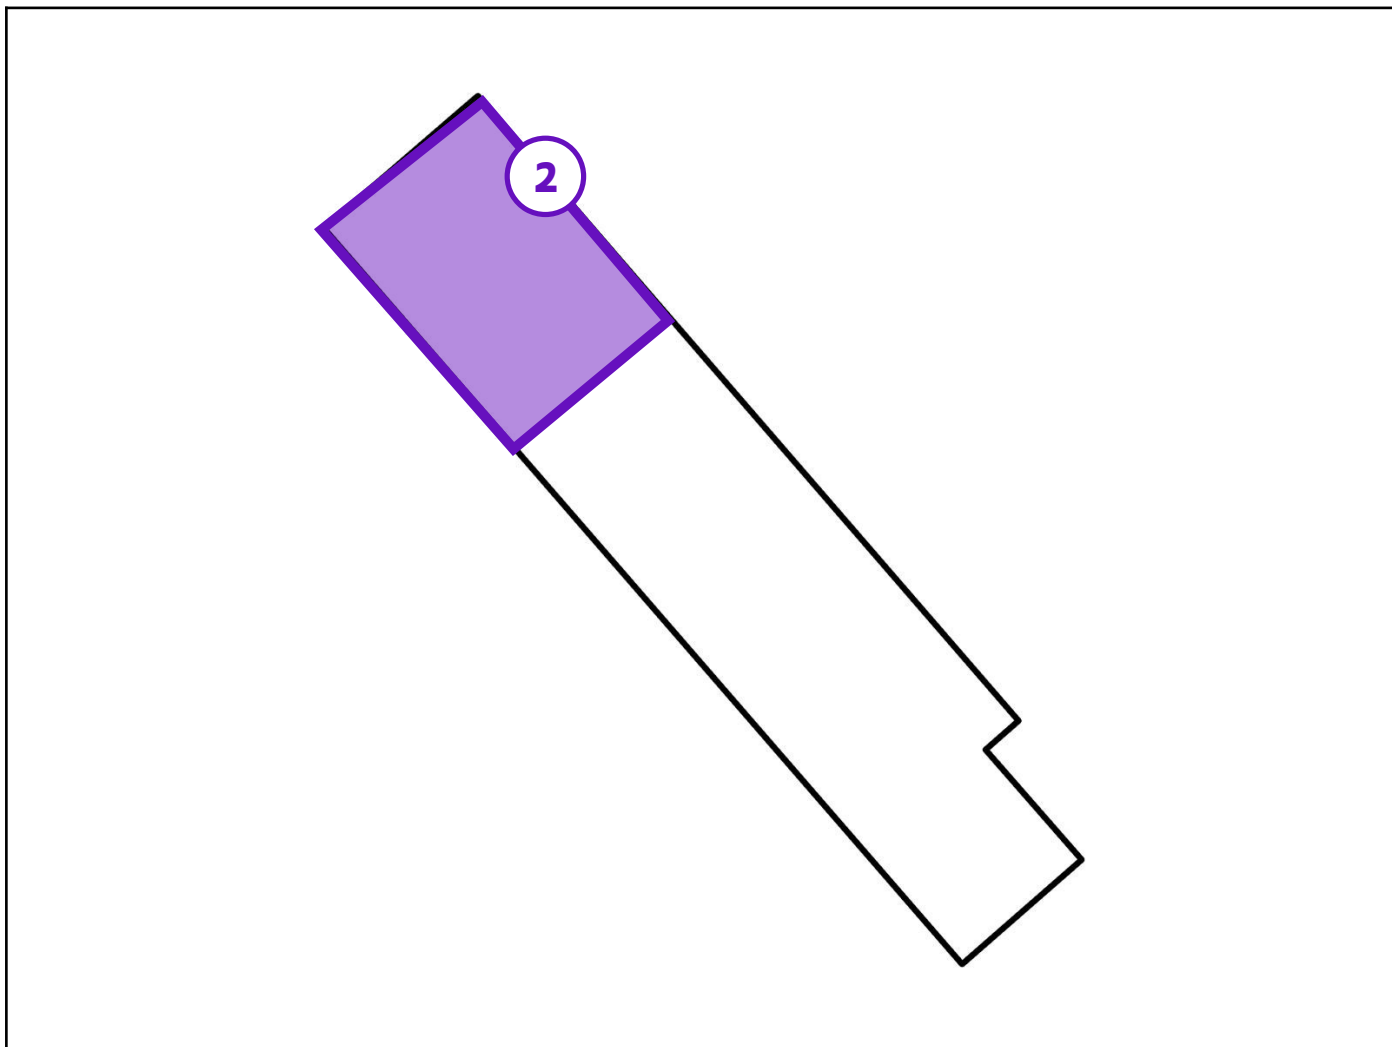
Plan 1.4: Buitenschil

Beschrijving	Type	Actie
2. Geen menuiserie onderdak	Advies	-

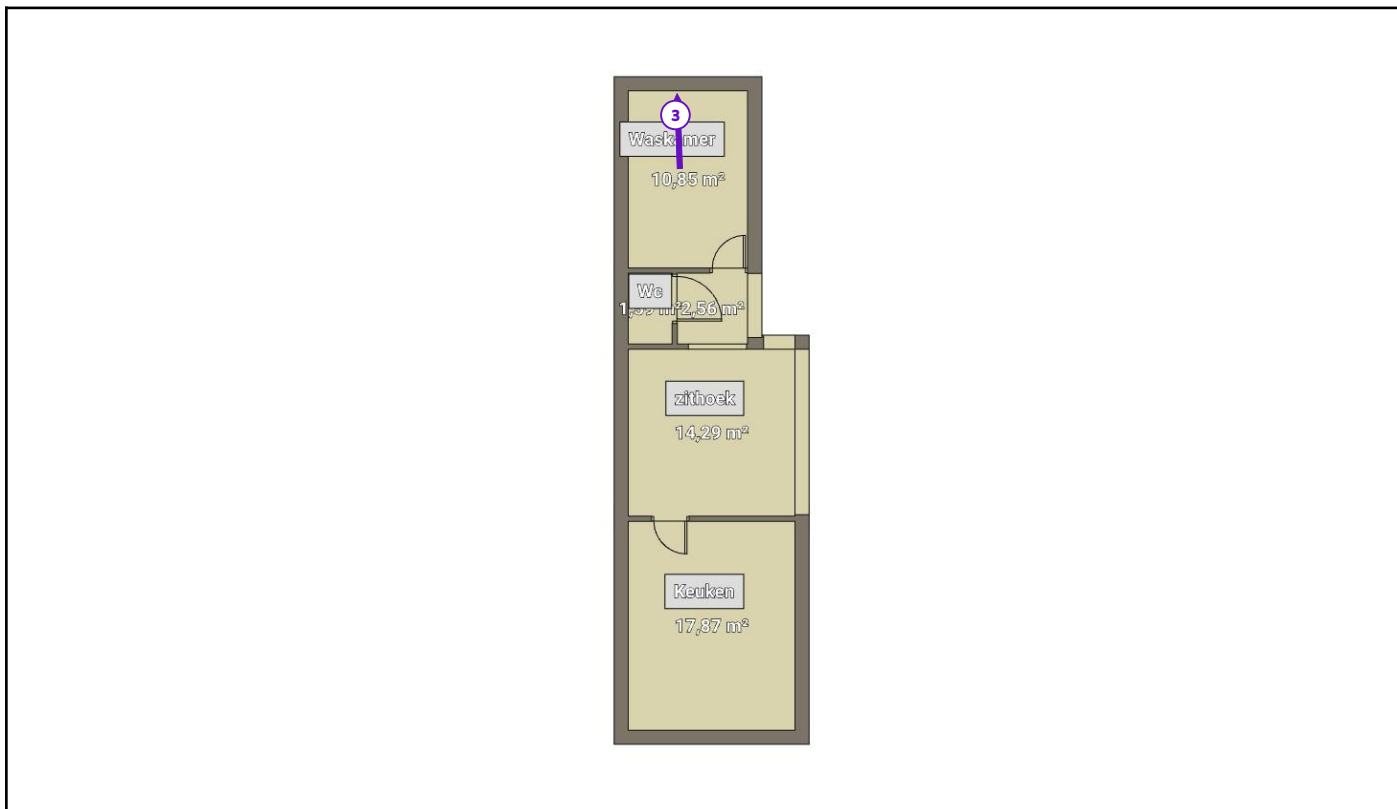
Plan 2.1: Grondplan

Beschrijving	Type	Actie
3. Schouwpijp loopt niet door naar onder	Advies	-

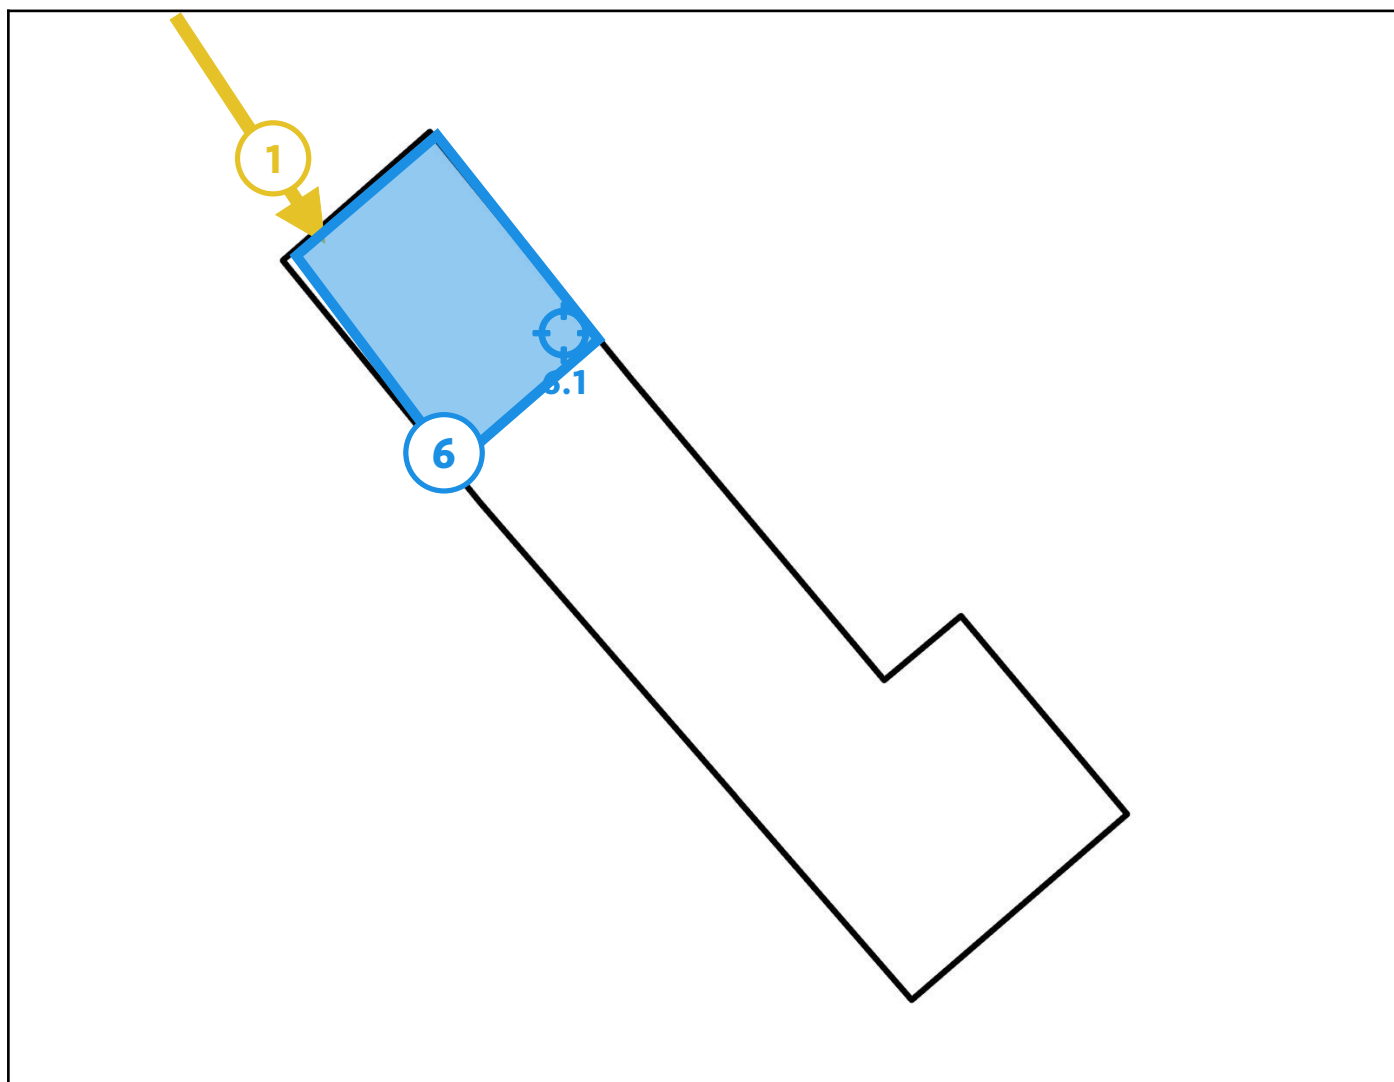
Plan 2.2: Contouren

Beschrijving	Type	Actie
1. Schouwpijp boven wasplaats	Asbestmateriaal	Zorgvuldig beheren
6. Roofing plat dak boven waskot	Geen asbest	-
6.1 Code: MM03	Puntmonster	-

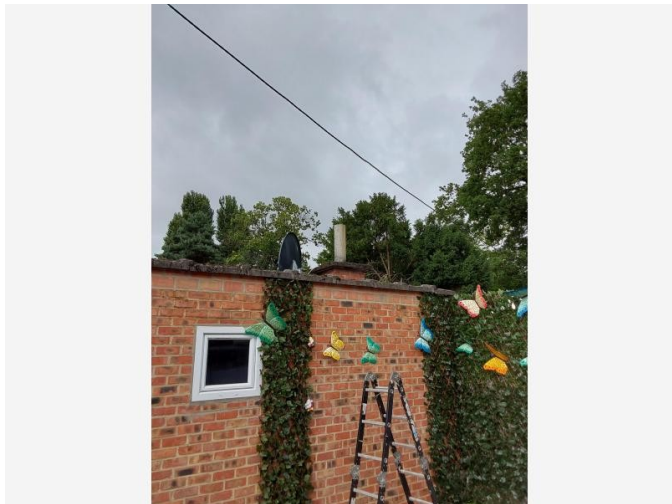
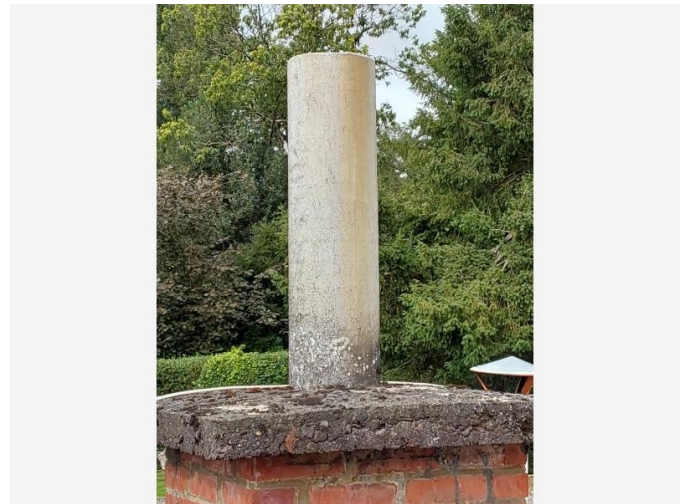
Het asbestmateriaal valt onder de mijlpaal van 2040.

- Eenvoudige handelingen: mag via doe-het-zelf of door werknemer(s) met opleidingsattest eenvoudige handelingen
Deze schouwpijp heeft geen doel meer.

Het gaat om een hechtgebonden asbestmateriaal in open lucht. Door middel van het wegnemen van het steense schouwwerk kan deze pijp worden vrijgemaakt en in zijn geheel worden weggenomen.

Eindbeoordeling materiaalrisico	Laag materiaalrisico en/of verlaagde kans op vezelvrijgave
---------------------------------	--

Gebondenheid	Categorie 1: hechtgebonden in oorsprong
Asbestsoort (vezeltype)	Crocidoliet aanwezig
Asbestconcentratie	Laag (< 50%)
Afschermingsgraad van het gehele materiaal	Geheel of deels vrij aan de buitenlucht
Toestand van het materiaal	Licht beschadigd, licht verweerd. Intact materiaal type Pical – asbestboard of categorie III 'gebondenheid'

Beschrijving	Schouwpijp boven wasplaats
Omgeving	Buiten
Primaire drager	Plat dak
Asbestmateriaal	Buis, koker, leiding, pijp, doorvoer
Bindmiddel van asbestmateriaal	Cement
Gebondenheid op basis van bindmiddel	Hecht
Hoeveelheid (lengte - omtrek - dikte - aantal)	• 1,80 m - 60,00 cm - 1,00 cm - 1 stuk
Totaal volume	0,011 m ³

- Zorg voor een veilig beheer. Vermijd het beschadigen van het asbestmateriaal. Controleer de toestand jaarlijks op wijzigingen.
- Scherm in afwachting van verwijdering het asbestmateriaal af van luchtstromingen en verstoring: bijvoorbeeld door het te verpakken, te fixeren, af te dekken, signalisatie - afbakening aan te brengen, ...

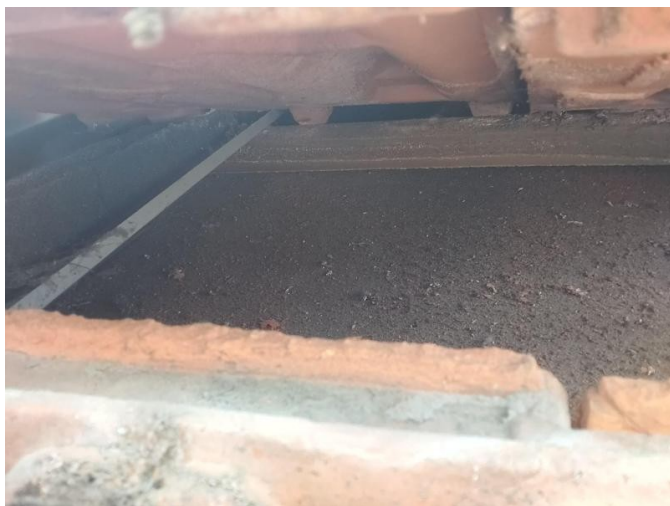
Vaststelbaar door de velux op het 2e verdieping.

Er werd een niet asbestverdachte bitumen onderdak aangebracht.

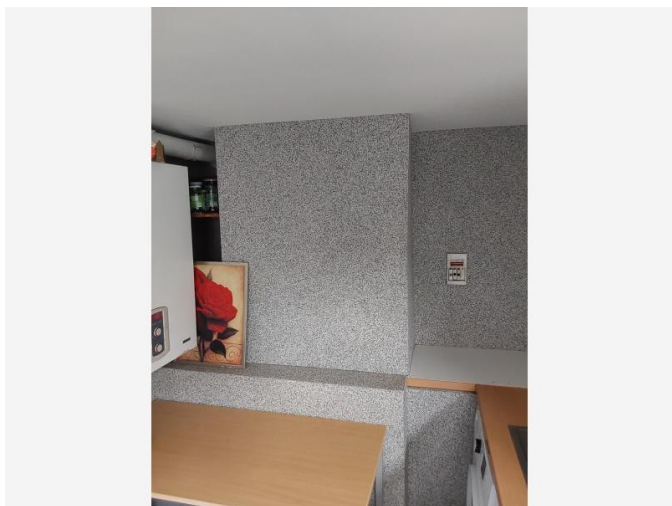
Op het plat dak kan je in de asbesthoudende buis kijken en daar is zichtbaar dat deze niet doorloopt tot onderaan.

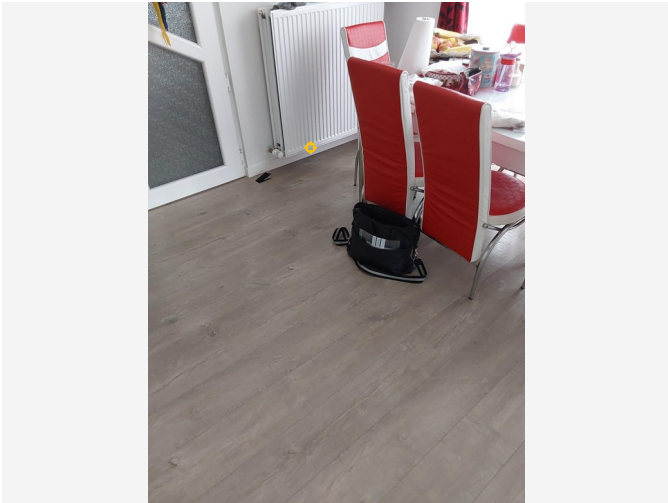
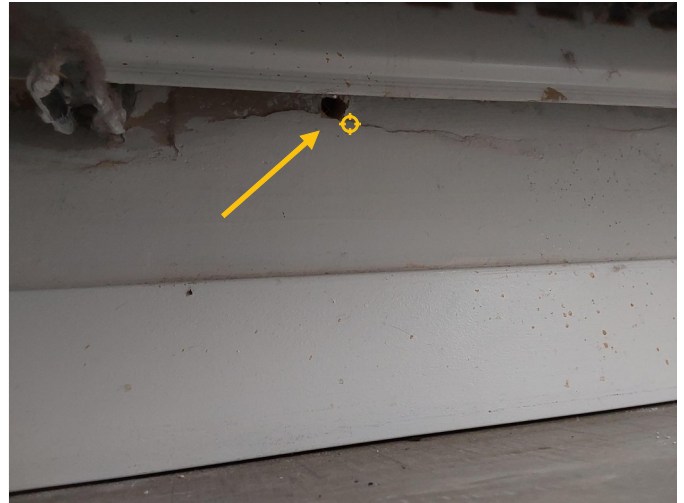
Fiche 4: Pleisterwerk muren

Geen asbest

#	Type	Referentie	Resultaat
4.1	Mengmonster	MM01	Geen asbest

Beschrijving	Pleisterwerk muren
Omgeving	Binnen
Primaire drager	Binnenwand

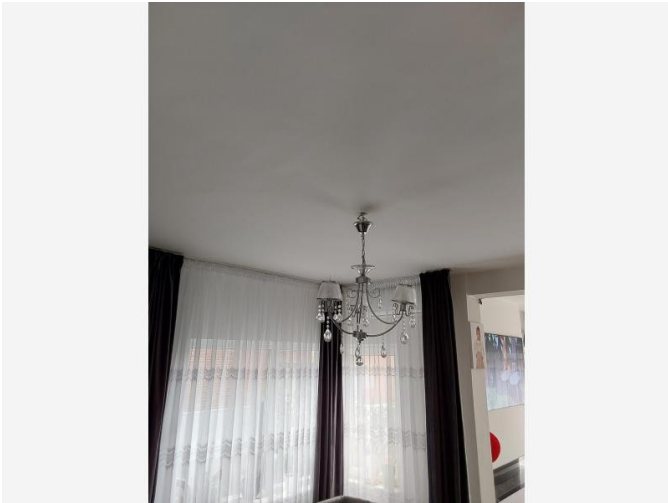
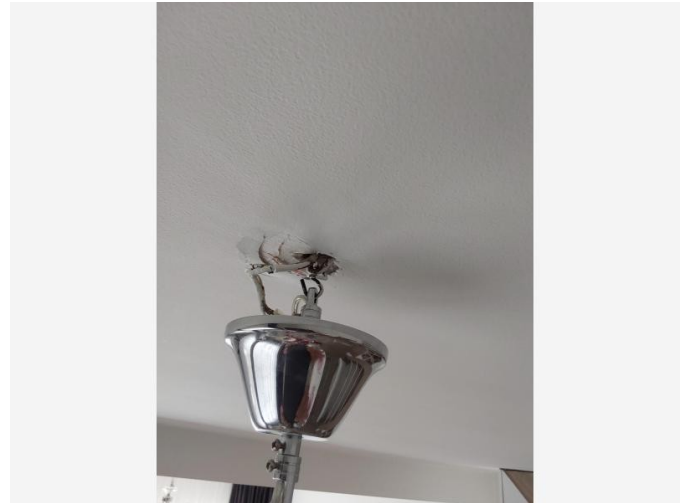
Geen asbest

#	Type	Referentie	Resultaat
5.1	Mengmonster	MM02	Geen asbest

Beschrijving	Pleisterwerk plafonds
Omgeving	Binnen
Primaire drager	Plafond
Bindmiddel van materiaal	Gips - kalk

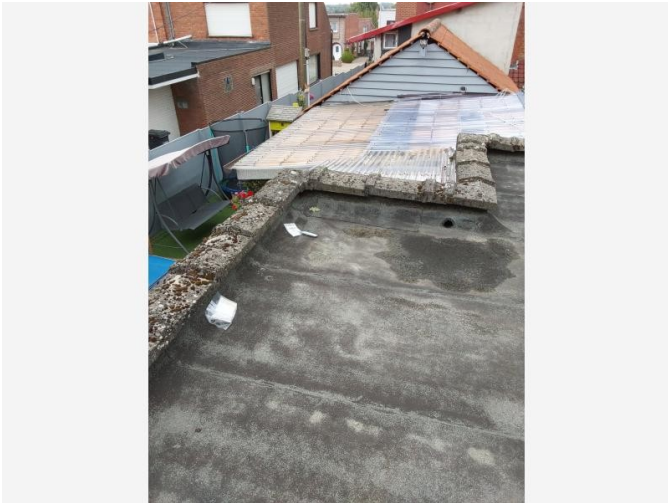
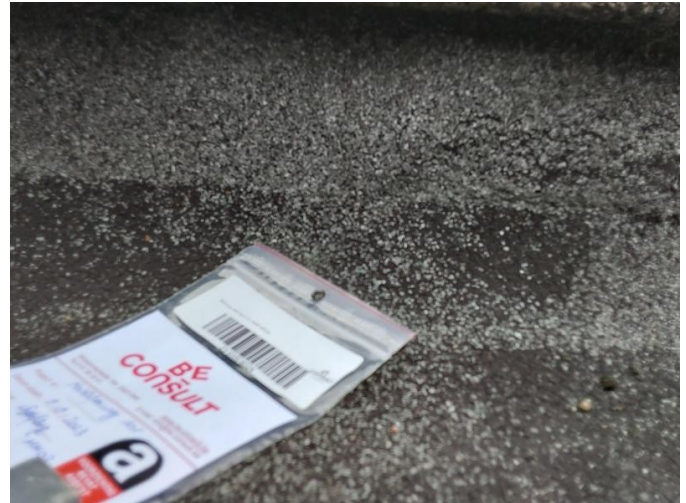
Fiche 6: Roofing plat dak boven waskot

Geen asbest

#	Type	Referentie	Resultaat
6.1	Puntmonster	MM03	Geen asbest

Beschrijving	Roofing plat dak boven waskot
Omgeving	Buiten
Primaire drager	Plat dak
Bindmiddel van materiaal	Bitumen (roofing, teer, asfalt)
