# Asbestinventarisatetest

Binnenweg 1, 2580 Putte

Attestnummer : 20250122-000433.000

Uitgegeven op : 22.01.2025

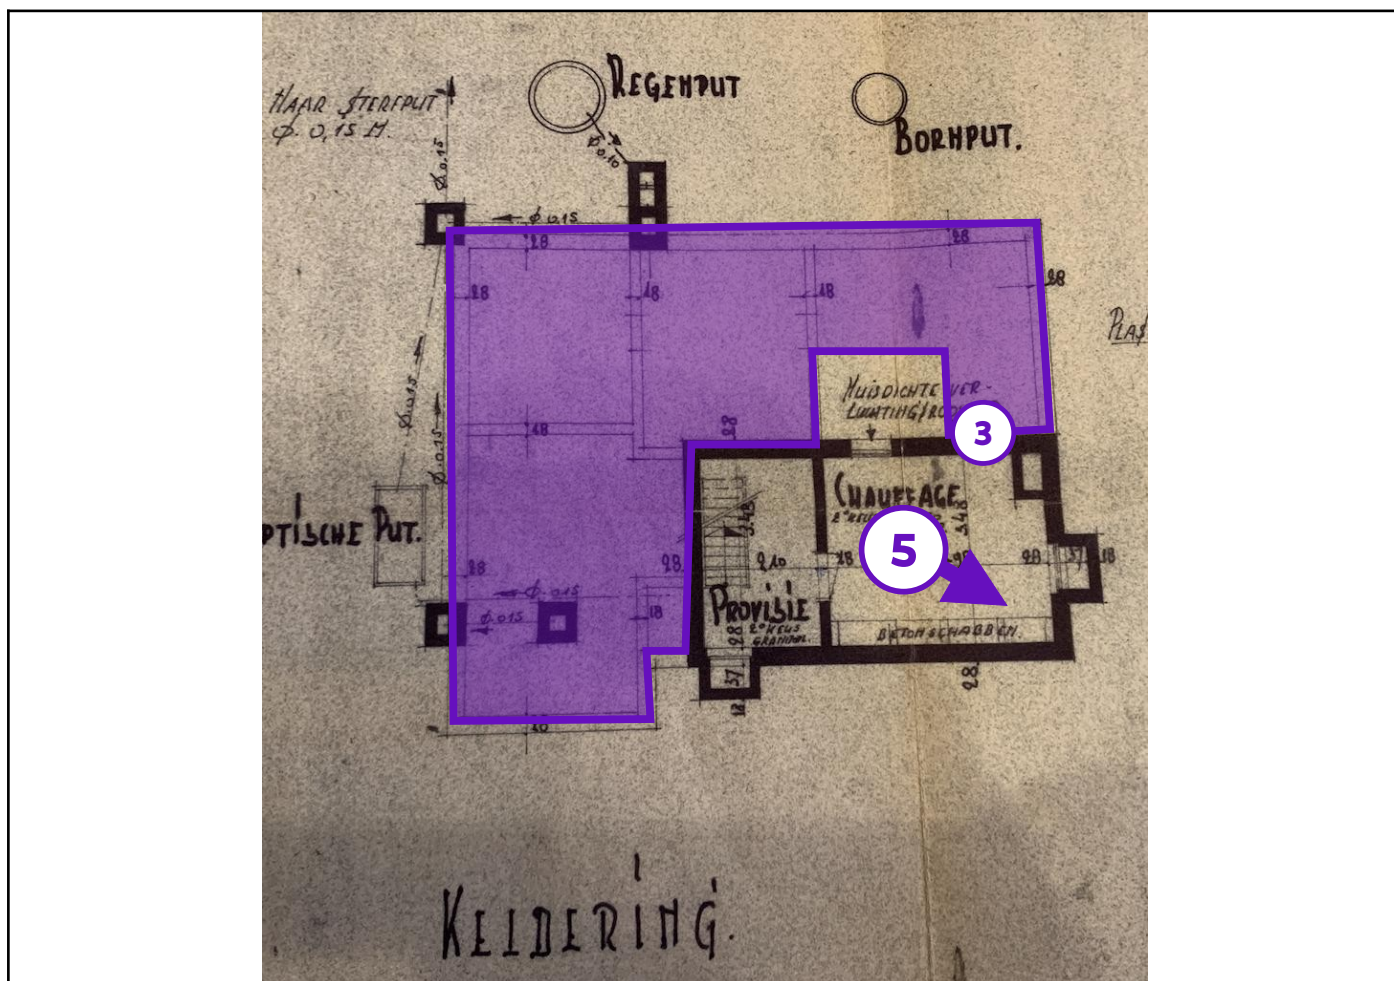
## Plan 1.1: Kelder

Beschrijving	Type	Actie
3. Kruipkelder	Beperking	-
5. leidingisolatie	Advies	-

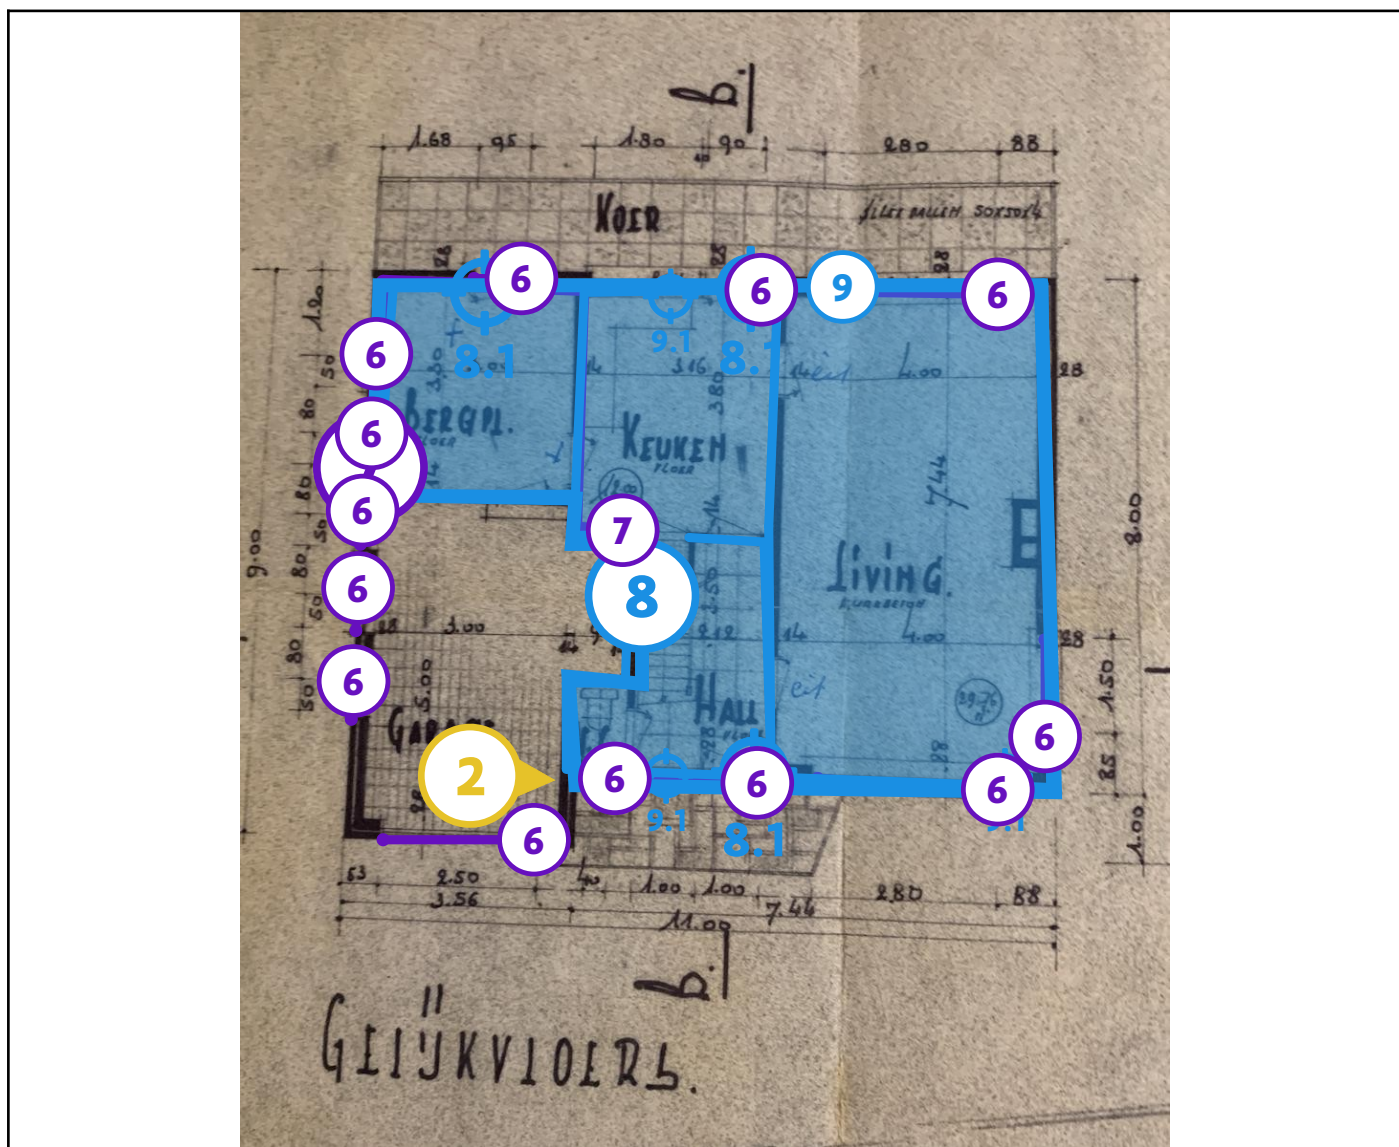
## Plan 1.2: Gelijkvloers

Beschrijving	Type	Actie
2. elektriciteitskast	Asbestmateriaal	Zorgvuldig beheren
6. mastiek	Advies	-
7. tegels (en tegellijm)	Advies	-
8. pleister plafond	Geen asbest	-
8.1 Code: M02	Mengmonster	-
9. pleister muur	Geen asbest	-

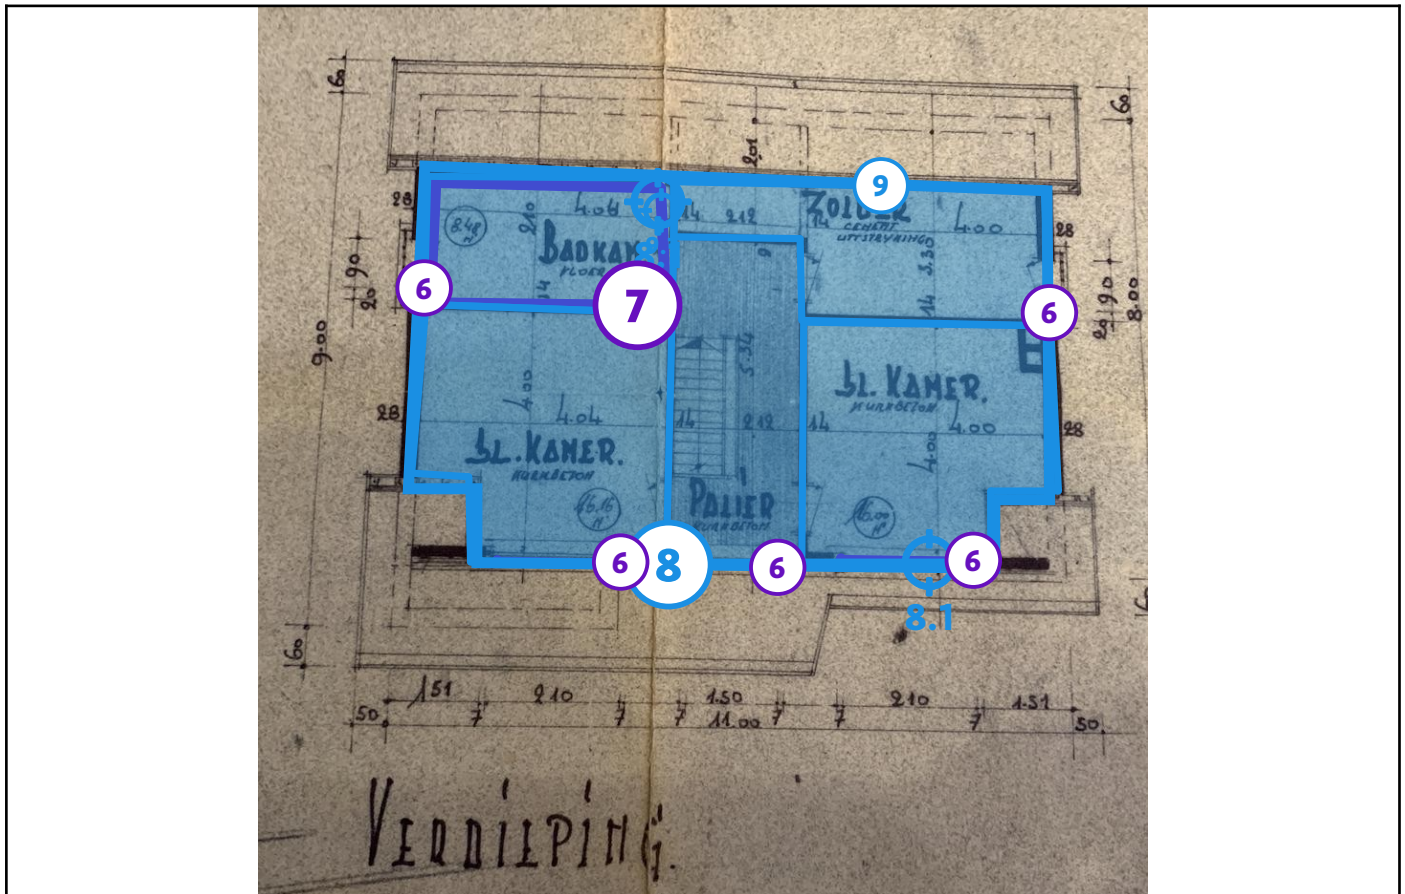
## Plan 1.3: 1ste verdieping

Beschrijving	Type	Actie
6. mastiek	Advies	-
7. tegels (en tegellijm)	Advies	-
8. pleister plafond	Geen asbest	-
8.1 Code: M02	Mengmonster	-
9. pleister muur	Geen asbest	-
9.1 Code: M01	Mengmonster	-

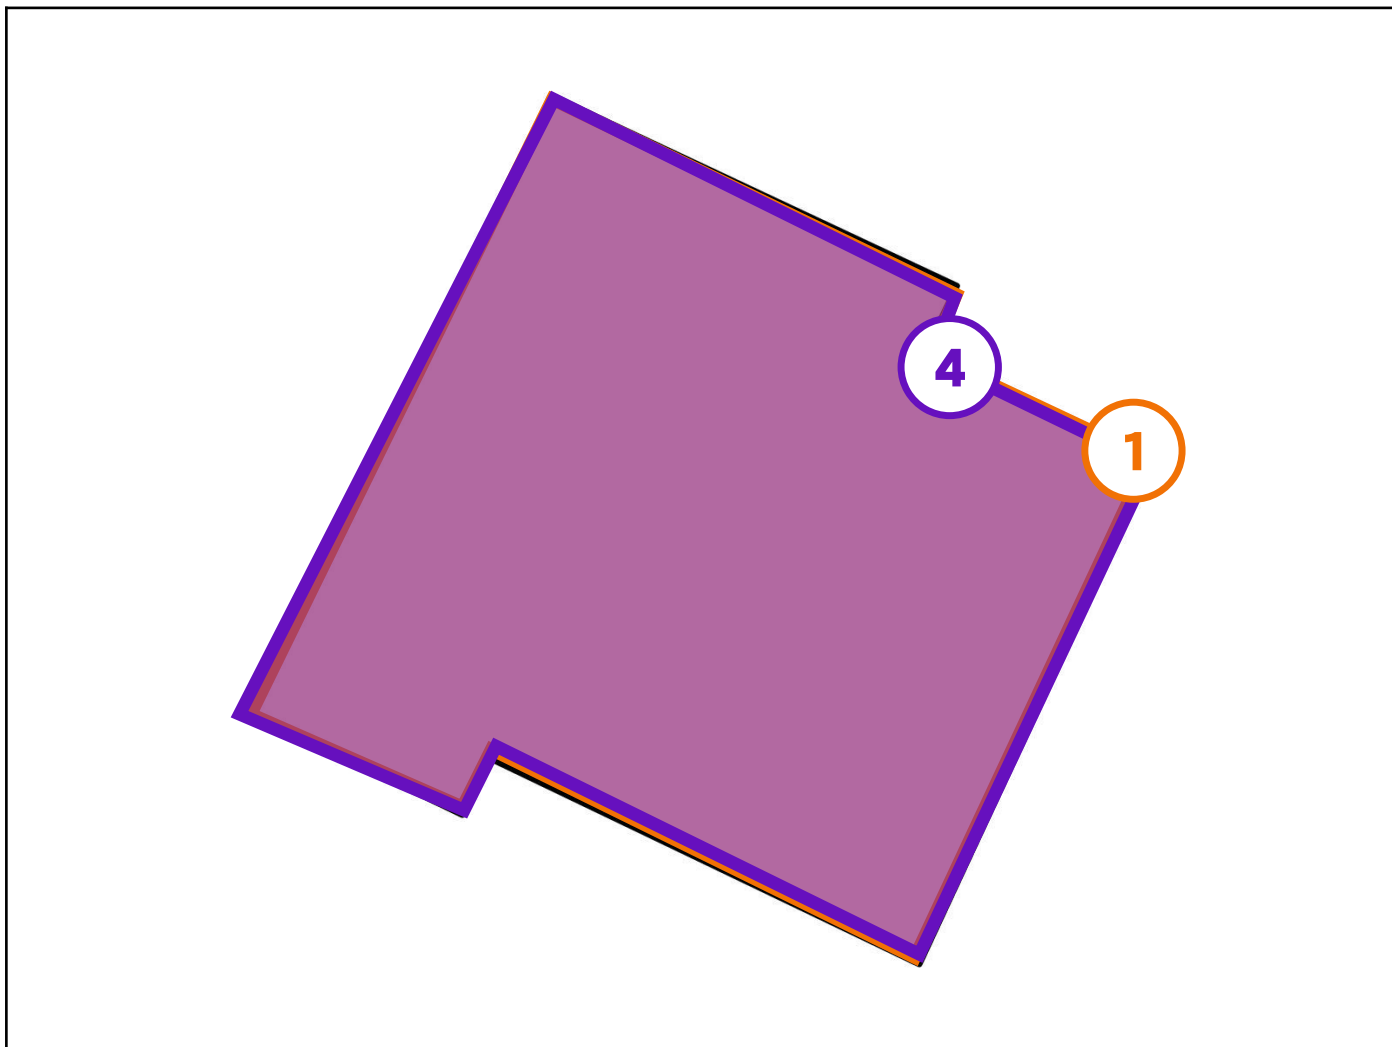
## Plan 1.4: Zolder

Beschrijving	Type	Actie
1. dakleien (hoofdgebouw en garage)	Asbestmateriaal	<a href="#">Verwijderen</a>
4. onderdak (hoofdgebouw en garage)	Advies	-

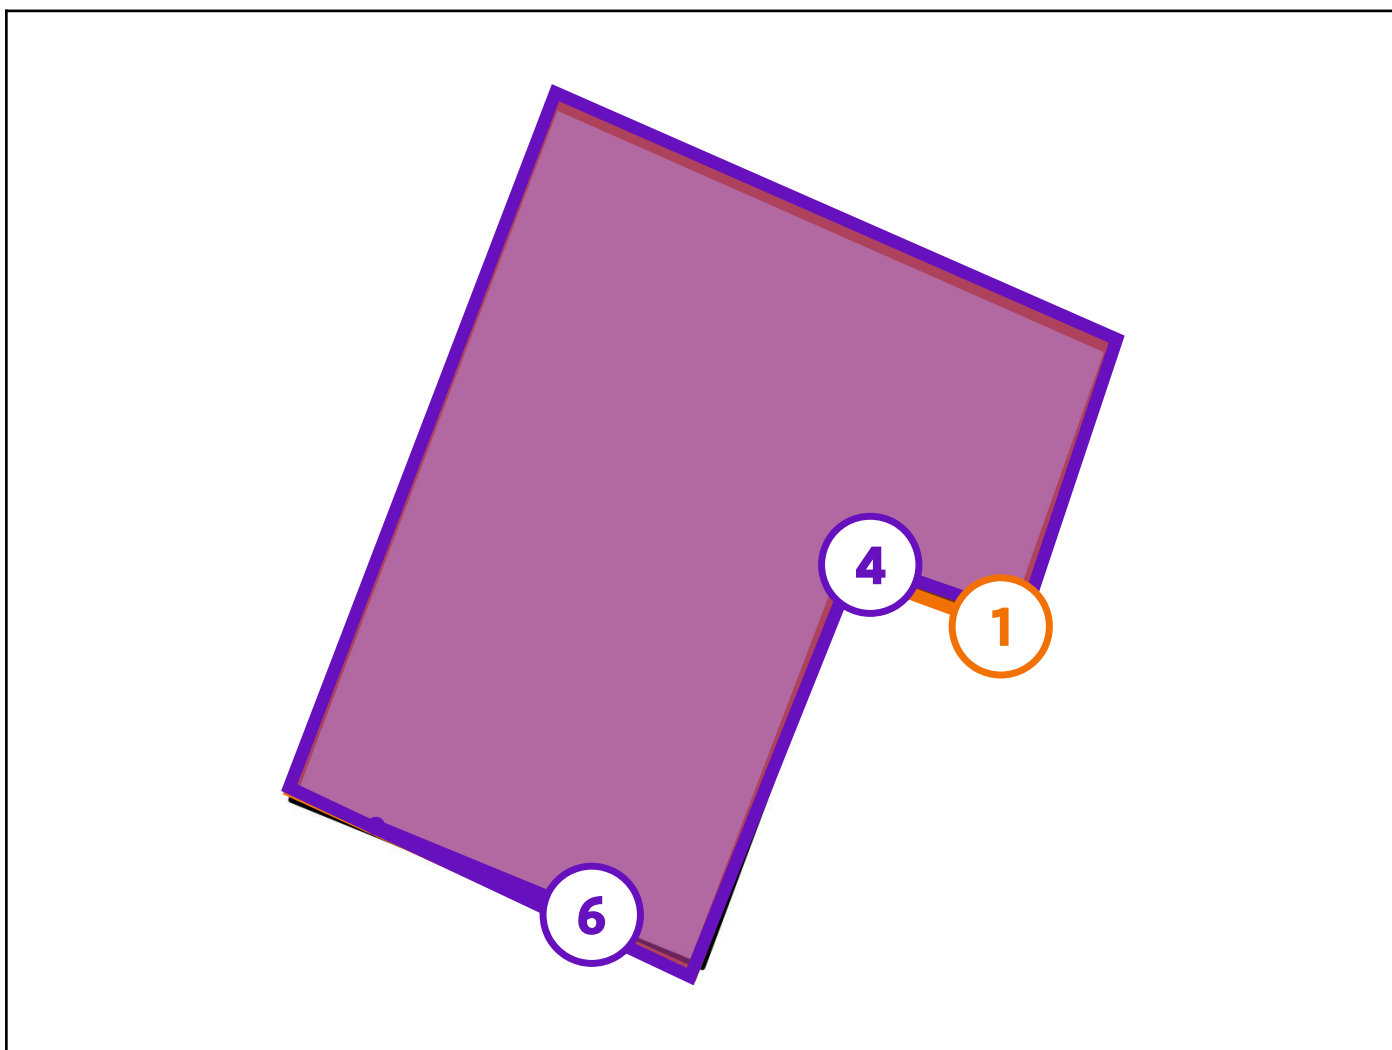
## Plan 2.1: Garage plan

Beschrijving	Type	Actie
1. dakleien (hoofdgebouw en garage)	Asbestmateriaal	<a href="#">Verwijderen</a>
4. onderdak (hoofdgebouw en garage)	Advies	-
6. mastiek	Advies	-

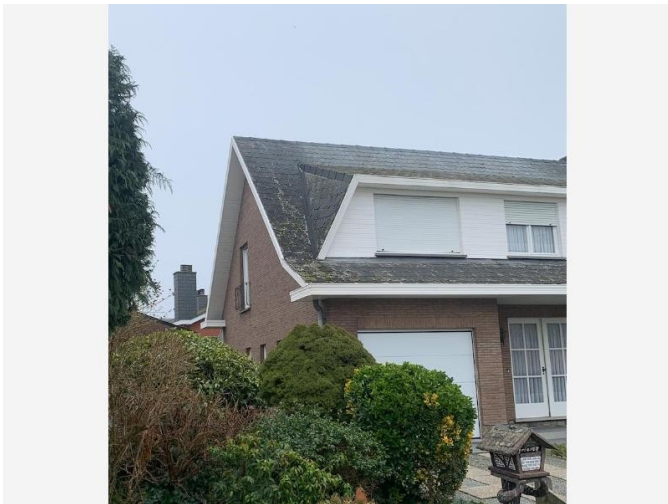
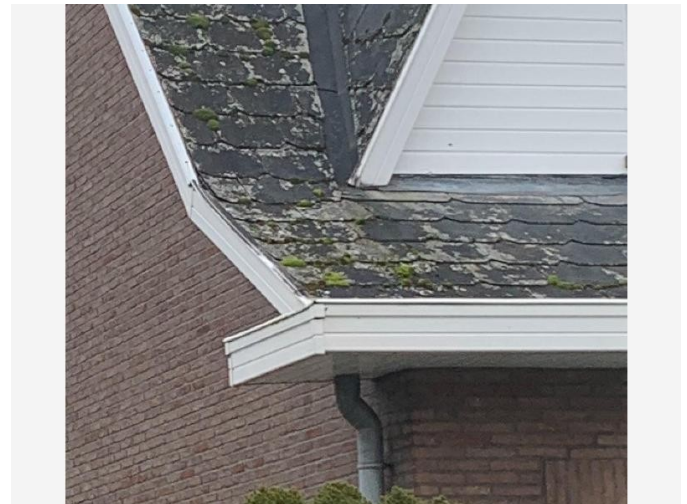
Het asbestmateriaal valt onder de mijlpaal van 2034.

Eindbeoordeling materiaalrisico	Verhoogd materiaalrisico en/of verhoogde kans op vezelvrijgave
---------------------------------	--

Gebondenheid	Categorie 1: hechtgebonden in oorsprong
Asbestsoort (vezeltype)	Crocidoliet aanwezig
Asbestconcentratie	Laag (< 50%)
Afschermingsgraad van het gehele materiaal	Geheel of deels vrij aan de buitenlucht
Toestand van het materiaal	Matig beschadigd, matig verweerd

Beschrijving	dakleien (hoofdgebouw en garage)
Omgeving	Buiten
Primaire drager	Schuin dak
Asbestmateriaal	Dak- en gevelbekleding - Lei, shingle
Bindmiddel van asbestmateriaal	Cement
Gebondenheid op basis van bindmiddel	Hecht
Hoeveelheid (oppervlakte - aantal)	<ul style="list-style-type: none"><li>• 170,00 m<sup>2</sup> - 1 stuk</li><li>• 30,00 m<sup>2</sup> - 1 stuk</li></ul>
Totale oppervlakte	200,00 m <sup>2</sup>
Eenvoudig bereikbaar	Ja
Bevestigingswijze	<ul style="list-style-type: none"><li>• Geklemd</li></ul>
Identificatiemethode	Vaststelling zonder monsternamen
Destructieve handeling voor identificatie	Nee

- Zorg voor een veilig beheer. Vermijd het beschadigen van het asbestmateriaal. Controleer de toestand jaarlijks op wijzigingen.
- Zorg voor een veilig beheer en verwijder dit asbestmateriaal wanneer het bij werken eenvoudig bereikbaar wordt. Controleer de toestand jaarlijks op wijzigingen.
- Verwijder dit asbestmateriaal zo snel mogelijk. Volg de toestand goed op.

- Eenvoudige handelingen: mag via doe-het-zelf of door werknemer(s) met opleidingsattest eenvoudige handelingen  
U mag deze toepassing zelf verwijderen, inachtneming van de nodige veiligheidsmaatregelen. Niet breken.

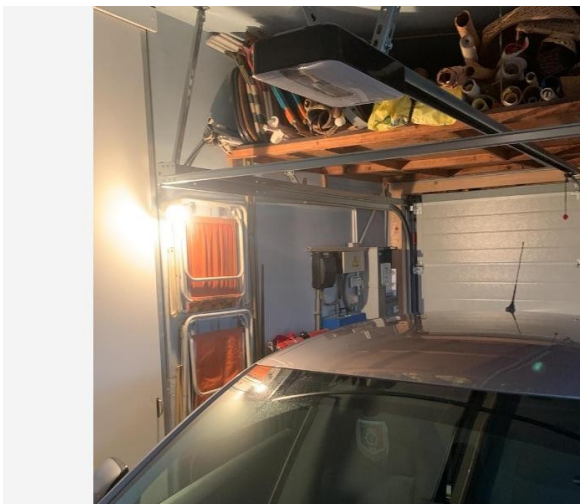
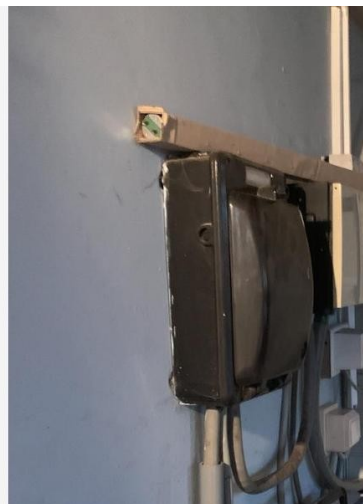
Het asbestmateriaal valt onder de mijlpaal van 2040.

Eindbeoordeling materiaalrisico	Zeer laag materiaalrisico en/of zeer lage kans op vezelvrijgave
---------------------------------	---

Gebondenheid	Categorie 1: hechtgebonden in oorsprong
Asbestsoort (vezeltype)	Crocidoliet aanwezig
Asbestconcentratie	Laag (< 50%)
Afschermingsgraad van het gehele materiaal	Niet stootvaste afscherming
Toestand van het materiaal	Onbeschadigd, niet verweerd

Beschrijving	elektriciteitskast
Omgeving	Binnen
Primaire drager	Communicatie en elektrische infrastructuur en uitrusting
Asbestmateriaal	Plaat, paneel, tablet - Type Bakeliet
Bindmiddel van asbestmateriaal	Kunststof of -hars
Gebondenheid op basis van bindmiddel	Hecht
Hoeveelheid (oppervlakte - dikte - aantal)	• 0,10 m <sup>2</sup> - 2,00 cm - 1 stuk
Totaal volume	0,002 m <sup>3</sup>
Eenvoudig bereikbaar	Ja
Bevestigingswijze	• Geschroefd
Identificatiemethode	Vaststelling zonder monstername
Destructieve handeling voor identificatie	Nee

- Zorg voor een veilig beheer. Vermijd het beschadigen van het asbestmateriaal. Controleer de toestand jaarlijks op wijzigingen.
- Zorg voor een veilig beheer en verwijder dit asbestmateriaal wanneer het bij werken eenvoudig bereikbaar wordt. Controleer de toestand jaarlijks op wijzigingen.

- Eenvoudige handelingen: mag via doe-het-zelf of door werknemer(s) met opleidingsattest eenvoudige handelingen  
U mag deze toepassing zelf verwijderen, inachtneming van de nodige veiligheidsmaatregelen. Niet breken.

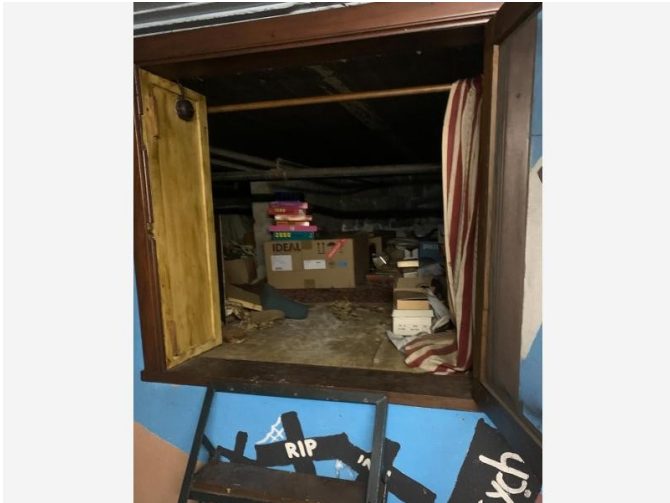
**Reden:** Het onderzoek kan niet uitgevoerd worden binnen de bepalingen van de Welzijnswet

**Uitleg van de asbestdeskundige:** hoogte lager dan 1,50m

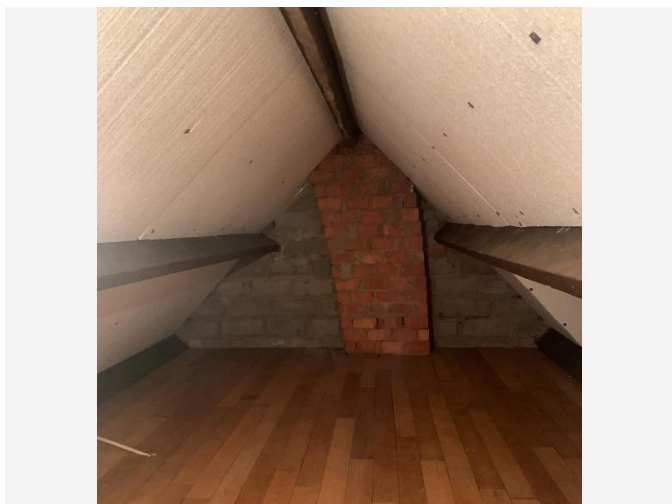
polystyreen (niet-asbestverdacht).

Wat hierachter is, is niet inspecteerbaar (niet-destructief onderzoek)

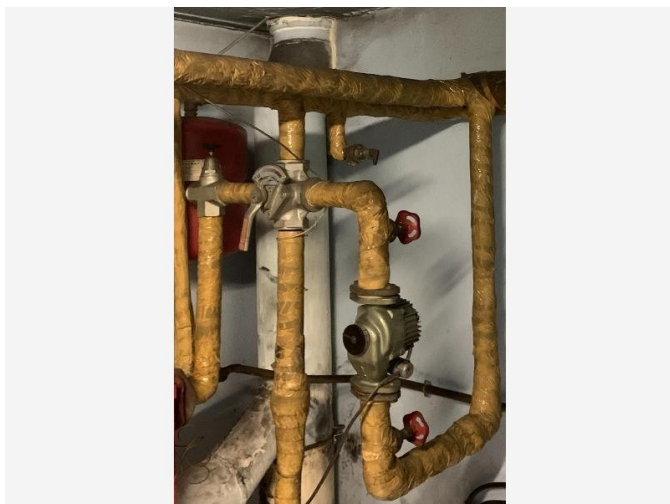
type glaswol met kleeffolie.

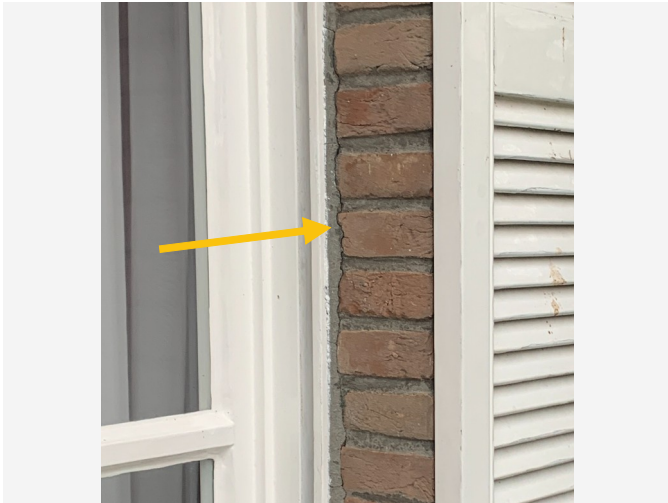
cement. (niet-asbestverdacht)

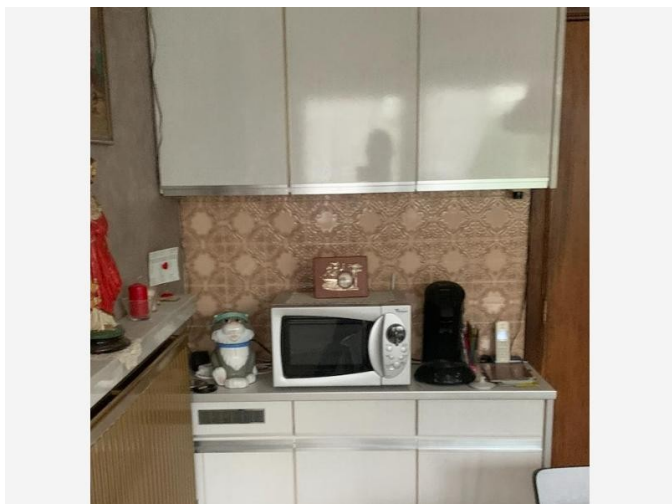
tegels zijn niet-asbestverdacht.

De tegellijm zou asbesthoudend kunnen zijn. Bij renovatiewerken, best hier rekening mee houden.

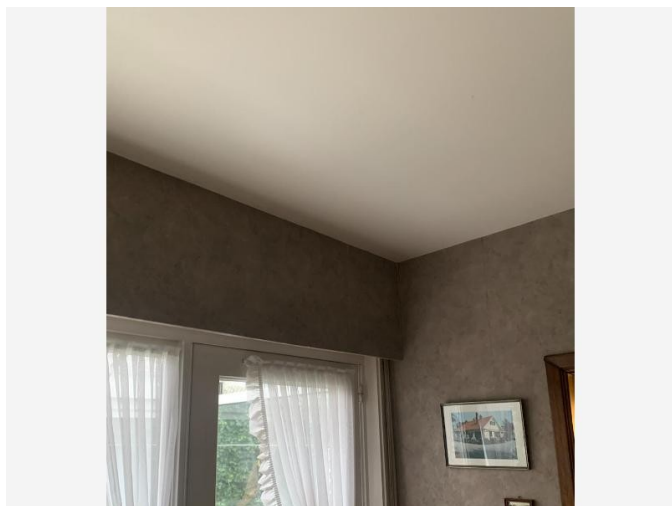
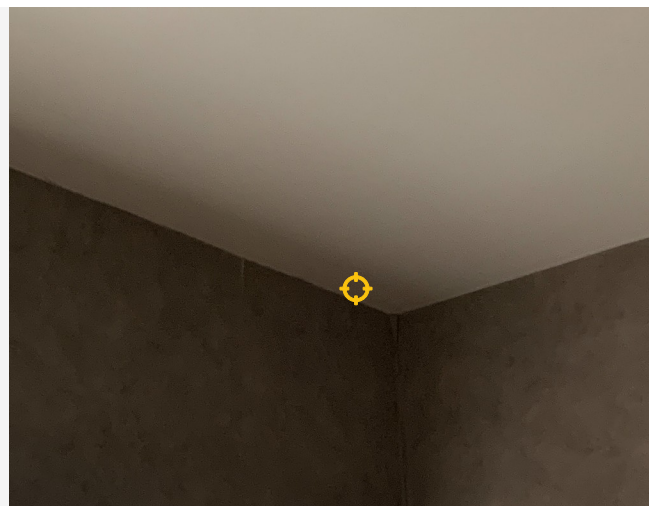
## Fiche 8: pleister plafond

Geen asbest

#	Type	Referentie	Resultaat
8.1	Mengmonster	M02	Geen asbest

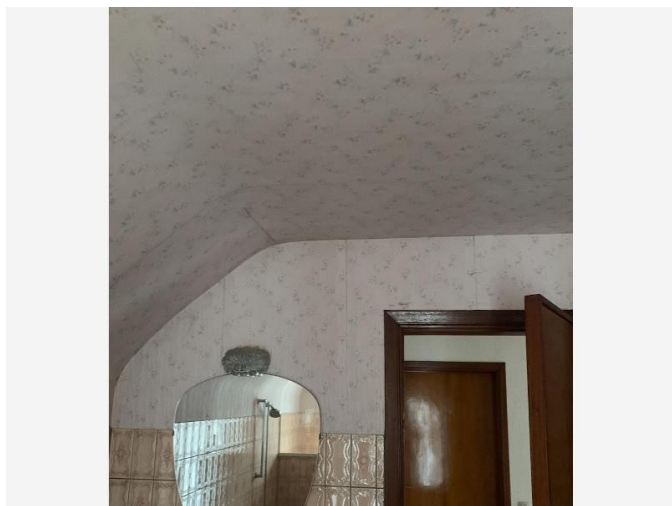
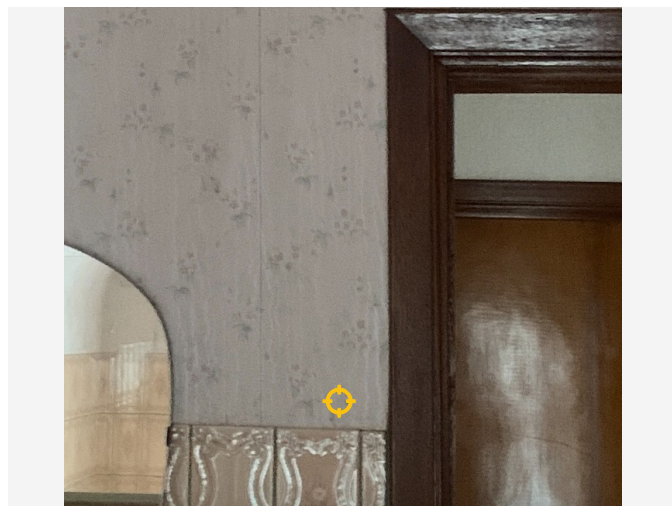
## Fiche 9: pleister muur

Geen asbest

#	Type	Referentie	Resultaat
9.1	Mengmonster	M01	Geen asbest
