# Asbestinventarisatetest

Waversesteenweg 52, 2580 Putte

Attestnummer : 20241116-000158.000

Uitgegeven op : 16.11.2024

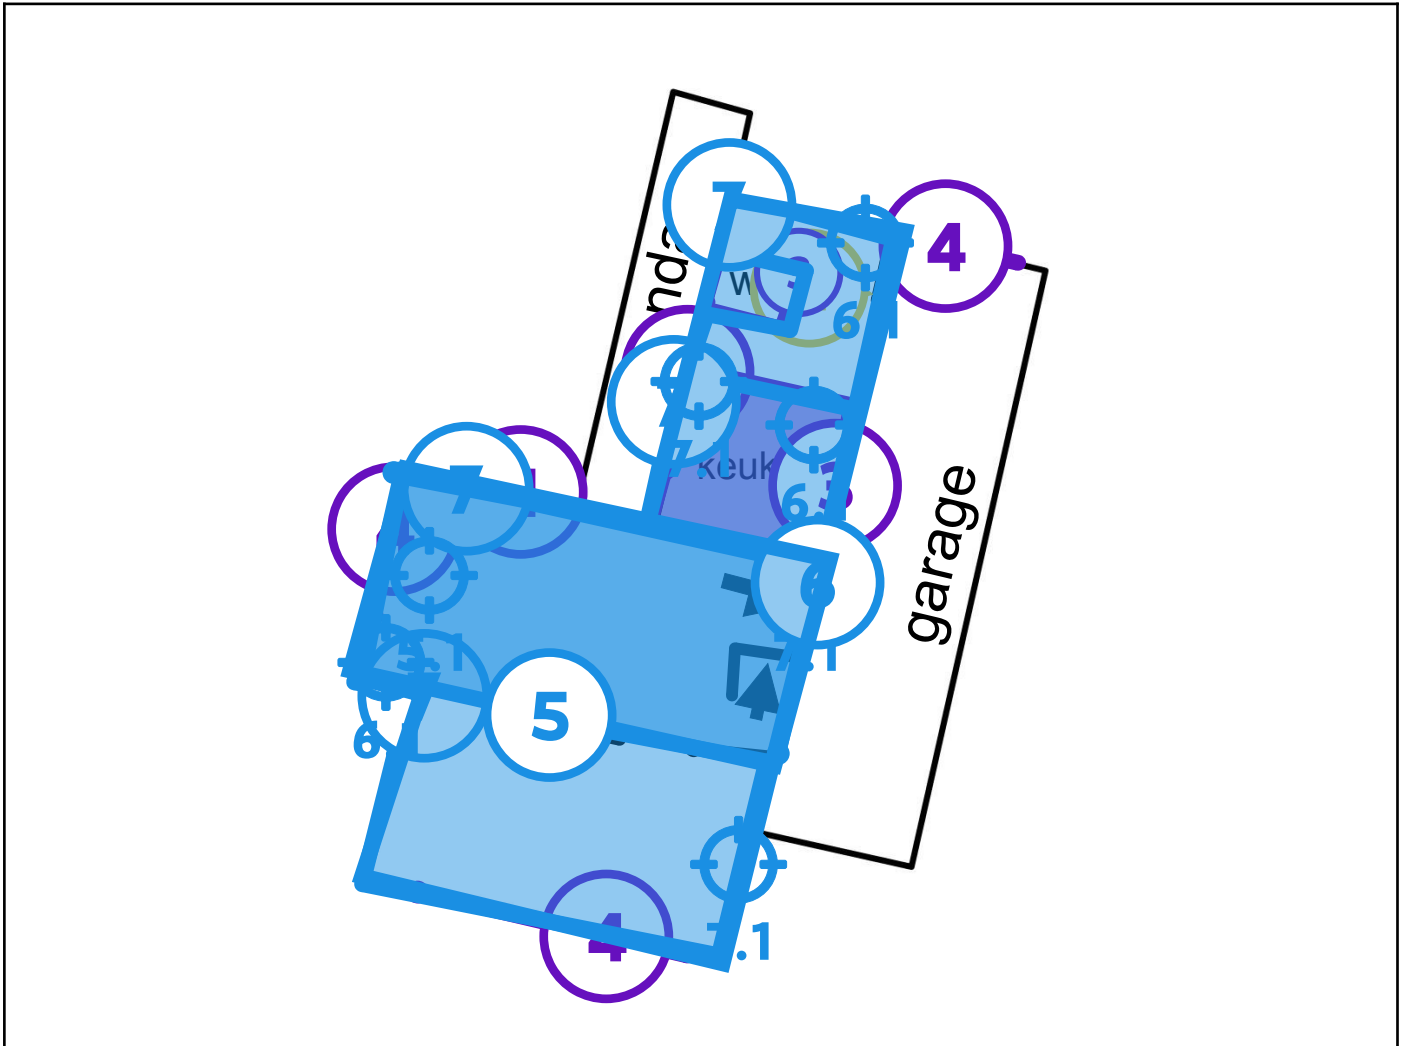
## Plan 1.2: Gelijkvloers

Beschrijving	Type	Actie
2. cementbuizen (2)	Asbestmateriaal	Zorgvuldig beheren
3. betegeld muur/vloer wand : tegellijm	Advies	-
4. mastiek	Advies	-
5. zwarte tegellijm woonkamer	Geen asbest	-
5.1 Code: M03	Puntmonster	-
6. pleister plafond	Geen asbest	-
6.1 Code: M02	Mengmonster	-

7. pleister muur	Geen asbest	-
7.1 Code: M01	Mengmonster	-

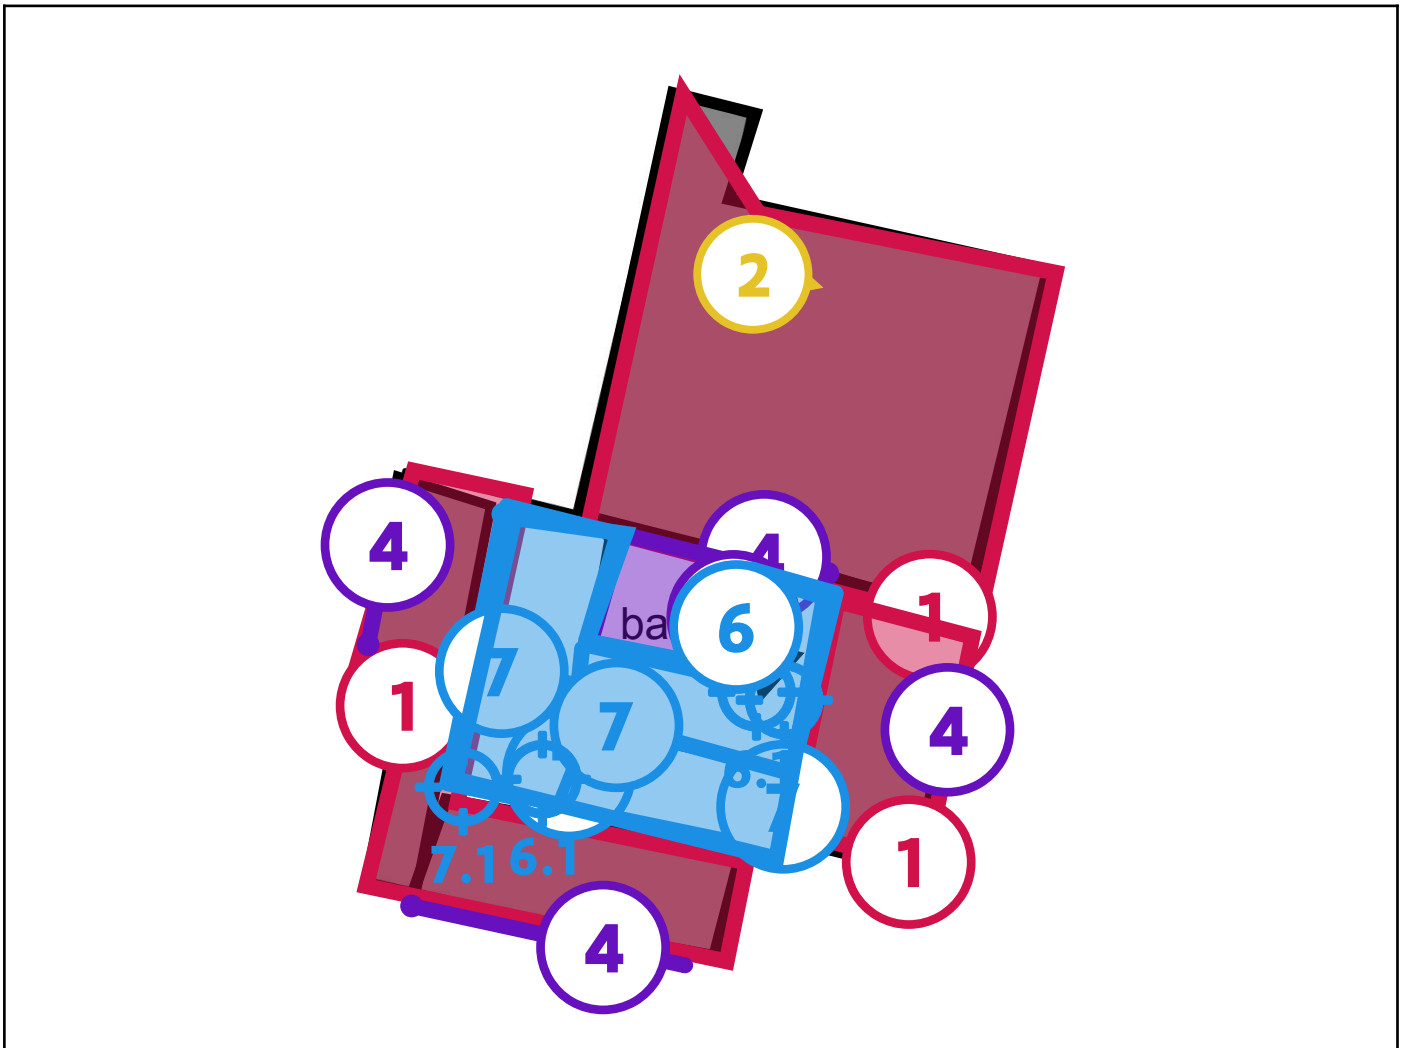
## Plan 1.3: 1ste verdieping

Beschrijving	Type	Actie
1. dakleien	Asbestmateriaal	Dringend verwijderen
2. cementbuizen (2)	Asbestmateriaal	Zorgvuldig beheren
3. betegeld muur/vloer wand : tegellijm	Advies	-
4. mastiek	Advies	-
6. pleister plafond	Geen asbest	-
6.1 Code: M02	Mengmonster	-
7. pleister muur	Geen asbest	-

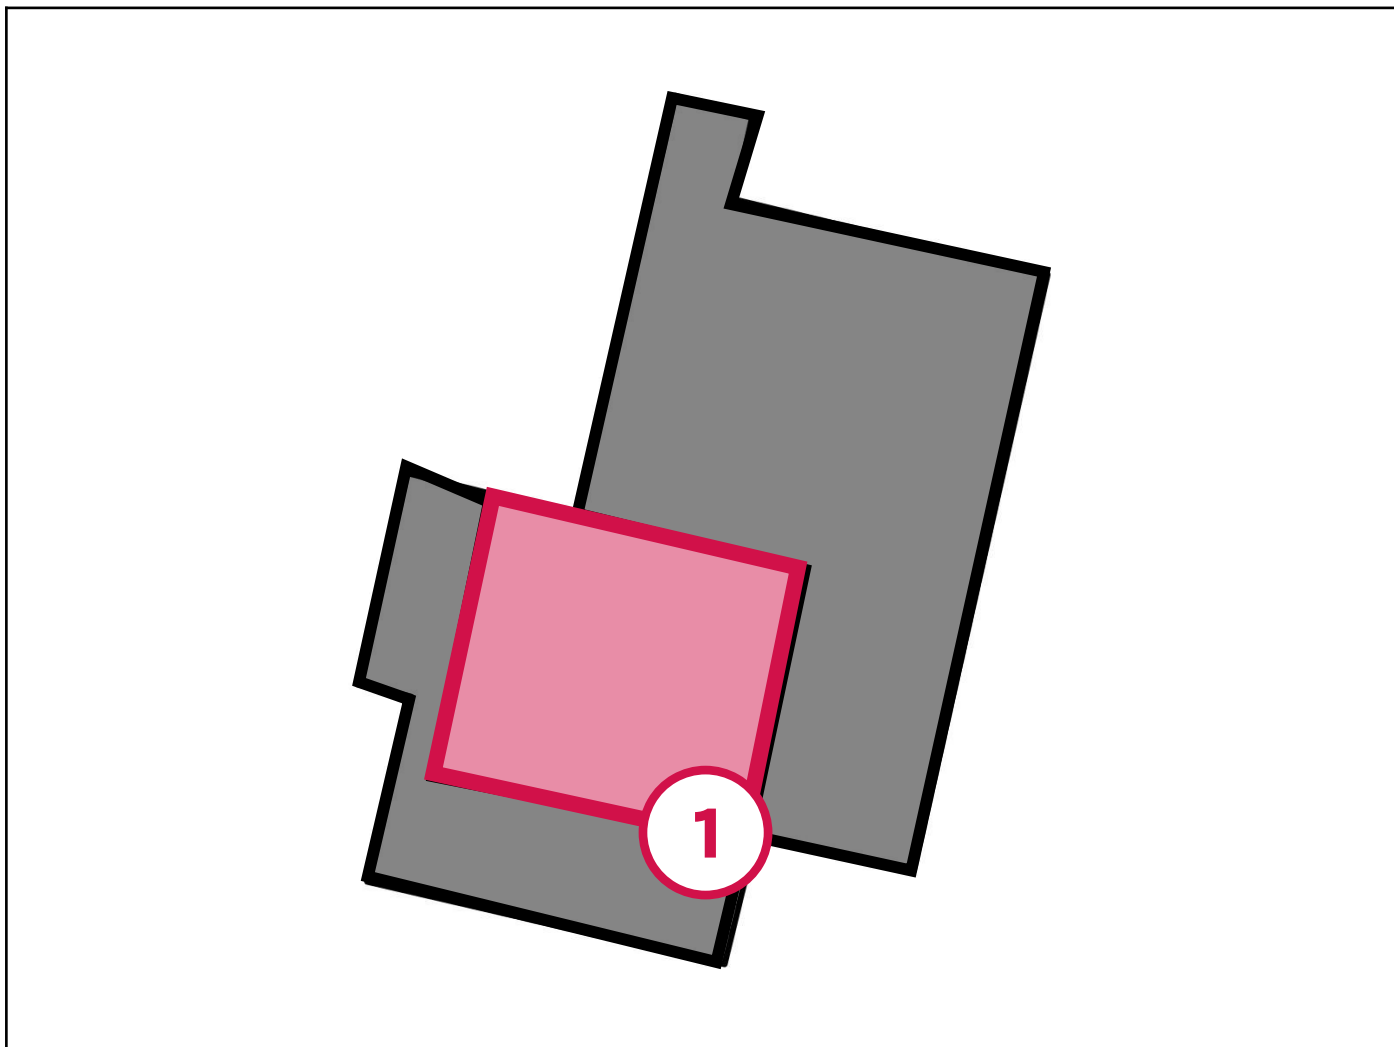
## Plan 1.4: Zolder

Beschrijving	Type	Actie
1. dakleien	Asbestmateriaal	Dringend verwijderen

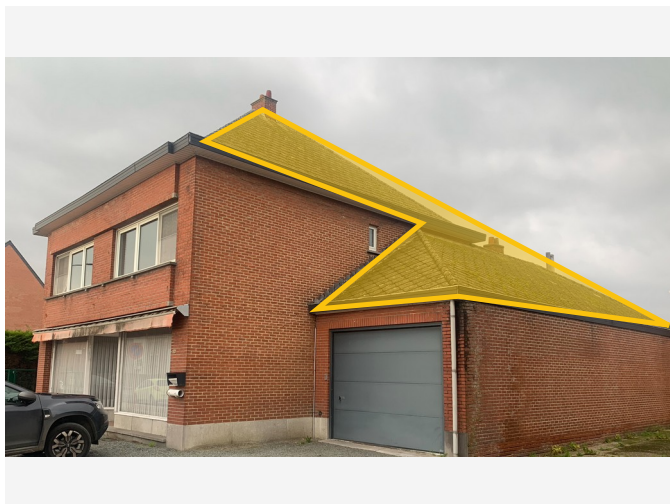
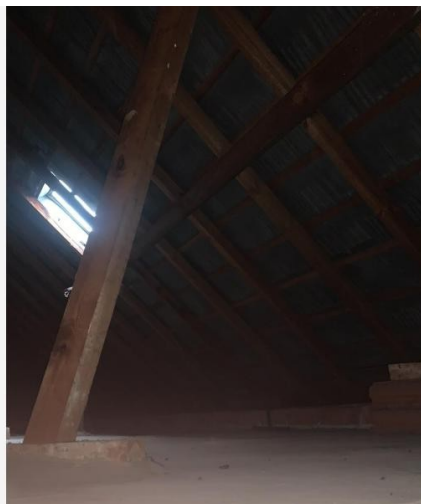
Het asbestmateriaal valt onder de mijlpaal van 2034.

**Dringend verwijderen**

Eindbeoordeling materiaalrisico	Hoog materiaalrisico en/of hoge kans op vezelvrijgave
---------------------------------	---

Gebondenheid	Categorie 1: hechtgebonden in oorsprong
Asbestsoort (vezeltype)	Crocidoliet aanwezig
Asbestconcentratie	Laag (< 50%)
Afschermingsgraad van het gehele materiaal	Geheel of deels (ook) vrij aan de binnenlucht
Toestand van het materiaal	Matig beschadigd, matig verweerd

<b>Beschrijving</b>	dakleien
<b>Omgeving</b>	Grenst aan binnen- en buitenlucht
<b>Primaire drager</b>	Schuin dak
<b>Asbestmateriaal</b>	Dak- en gevelbekleding - Lei, shingle
<b>Bindmiddel van asbestmateriaal</b>	Cement
<b>Gebondenheid op basis van bindmiddel</b>	Hecht
<b>Hoeveelheid (oppervlakte - aantal)</b>	<ul style="list-style-type: none"><li>• 250,00 m<sup>2</sup> - 1 stuk</li></ul>
<b>Totale oppervlakte</b>	250,00 m <sup>2</sup>
<b>Eenvoudig bereikbaar</b>	Ja
<b>Bevestigingswijze</b>	<ul style="list-style-type: none"><li>• Geklemd</li></ul>
<b>Identificatiemethode</b>	Vaststelling zonder monstername
<b>Destructieve handeling voor identificatie</b>	Nee

- Zorg voor een veilig beheer. Vermijd het beschadigen van het asbestmateriaal. Controleer de toestand jaarlijks op wijzigingen.
- Zorg voor een veilig beheer en verwijder dit asbestmateriaal wanneer het bij werken eenvoudig bereikbaar wordt. Controleer de toestand jaarlijks op wijzigingen.
- Verwijder dit asbestmateriaal zo snel mogelijk. Volg de toestand goed op.

- Eenvoudige handelingen: mag via doe-het-zelf of door werknemer(s) met opleidingsattest eenvoudige handelingen  
U mag in principe deze toepassing zelf verwijderen, inachtneming van de nodige veiligheidsmaatregelen.  
Niet breken.

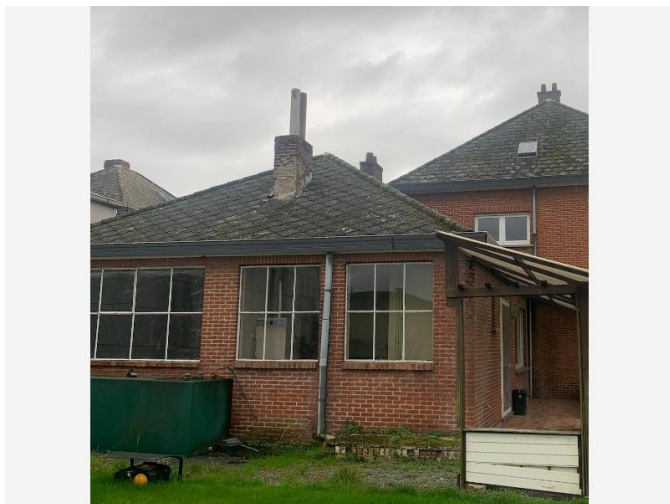
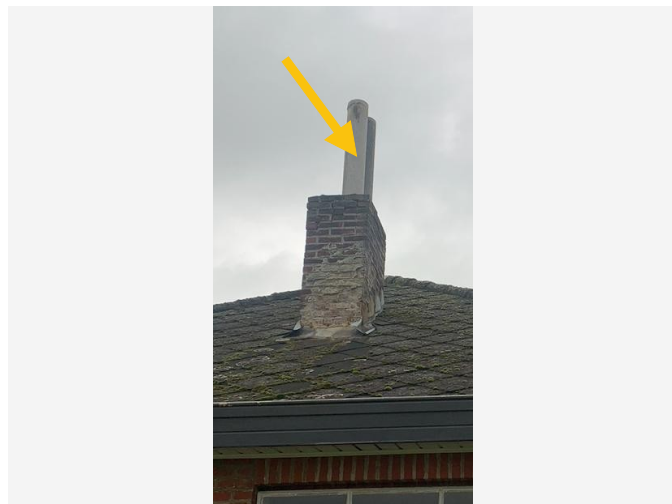
Het asbestmateriaal valt onder de mijlpaal van 2040.

Zorgvuldig beheren

Eindbeoordeling materiaalrisico	Laag materiaalrisico en/of verlaagde kans op vezelvrijgave
---------------------------------	--

Gebondenheid	Categorie 1: hechtgebonden in oorsprong
Asbestsoort (vezeltype)	Crocidoliet aanwezig
Asbestconcentratie	Laag (< 50%)
Afschermingsgraad van het gehele materiaal	Geheel of deels vrij aan de buitenlucht
Toestand van het materiaal	Licht beschadigd, licht verweerd. Intact calciumsilicaatmateriaal of categorie III 'gebondenheid'

Beschrijving	cementbuizen (2)
Omgeving	Buiten
Primaire drager	Wandopening verticaal (raam, deur, ...)
Asbestmateriaal	Buis, koker, leiding, pijp, doorvoer
Bindmiddel van asbestmateriaal	Cement
Gebondenheid op basis van bindmiddel	Hecht
Hoeveelheid (lengte - omtrek - dikte - aantal)	<ul style="list-style-type: none"><li>• 6,00 m - 50,00 cm - 2,00 cm - 2 stuks</li></ul>
Totaal volume	0,12 m <sup>3</sup>
Eenvoudig bereikbaar	Ja
Bevestigingswijze	<ul style="list-style-type: none"><li>• Geklemd</li></ul>
Identificatiemethode	Vaststelling zonder monstername
Destructieve handeling voor identificatie	Nee

- Zorg voor een veilig beheer. Vermijd het beschadigen van het asbestmateriaal. Controleer de toestand jaarlijks op wijzigingen.
- Zorg voor een veilig beheer en verwijder dit asbestmateriaal wanneer het bij werken eenvoudig bereikbaar wordt. Controleer de toestand jaarlijks op wijzigingen.

- Eenvoudige handelingen: mag via doe-het-zelf of door werknemer(s) met opleidingsattest eenvoudige handelingen  
Gelet op de locatie en omvang, enkel door een werknemer met opleidingsattest eenvoudige handelingen of erkend asbestverwijderaar.
- Eenvoudige handelingen: enkel door erkend asbestverwijderaar  
Gelet op de locatie en omvang, enkel door een werknemer met opleidingsattest eenvoudige handelingen of erkend asbestverwijderaar.

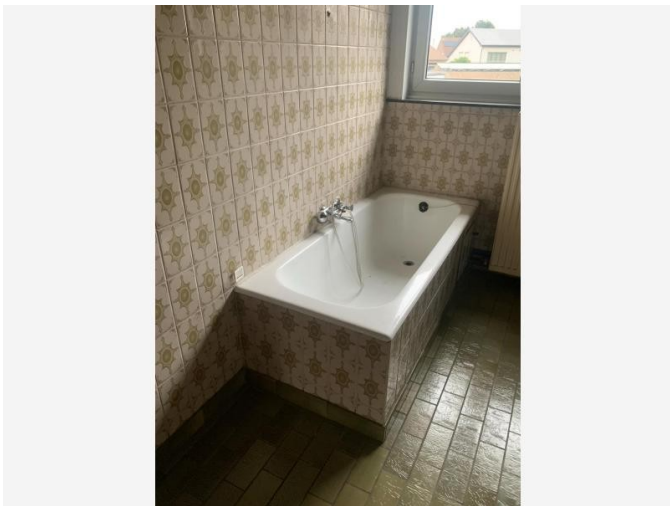
Identificatiemethode	Redelijk vermoeden
Primaire drager	Binnenwand
(Asbest)materiaal	In-situ afwerkingslagen - Lijm laag
Bindmiddel	Lijm
Gebondenheid bindmiddel	Hecht

Indien u bij renovaties (zwarte) tegellijm waarneemt onder de tegels, is deze asbestverdacht. Best laten bemonsteren op asbest.

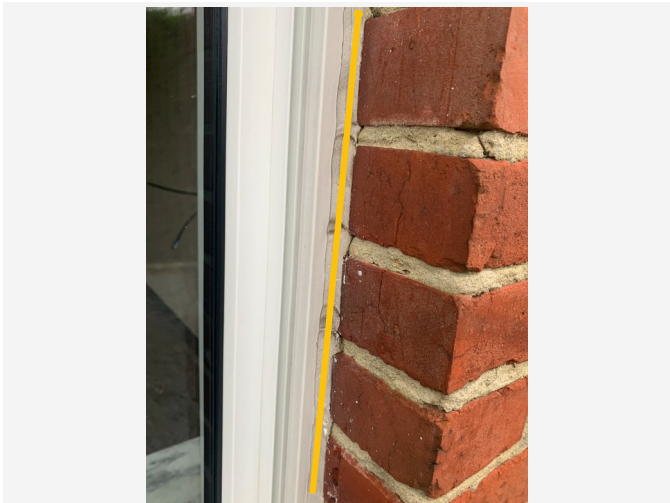
elastisch, niet-asbestverdacht.

Identificatiemethode	Vaststelling & expertise (niet-asbestverdacht)
Primaire drager	Wandopening verticaal (raam, deur, ...)
(Asbest)materiaal	In-situ afwerkingslagen - Pasta, stopverf, voegsel, stopsel, vulsel, mastiek, katten, ...
Bindmiddel	Kitten, mastiek, pasta
Gebondenheid bindmiddel	Hecht

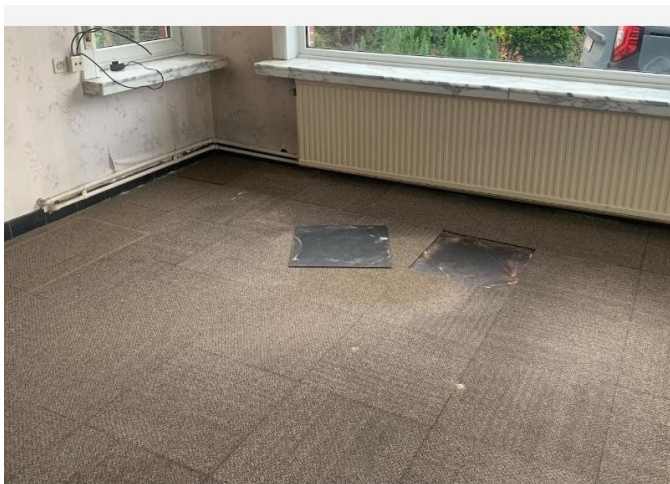
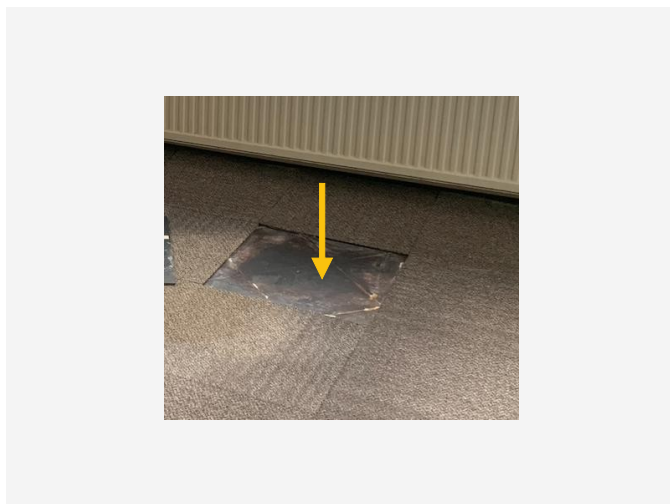
## Fiche 5: zwarte tegellijn woonkamer

Geen asbest

#	Type	Referentie	Resultaat
5.1	Puntmonster	M03	Geen asbest

Beschrijving	zwarte tegellijm woonkamer
Omgeving	Binnen
Primaire drager	Vloer
Bindmiddel van materiaal	Lijm
Gebondenheid op basis van bindmiddel	Hecht
Hoeveelheid (oppervlakte - dikte - aantal)	• 25,00 m <sup>2</sup> - 1,00 mm - 1 stuk
Totaal volume	0,025 m <sup>3</sup>
Identificatiemethode	Vaststelling met monstername
Destructieve handeling voor identificatie	Nee

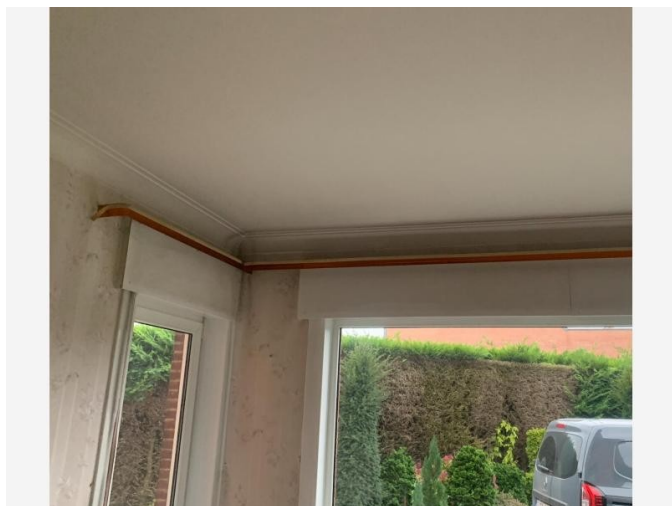
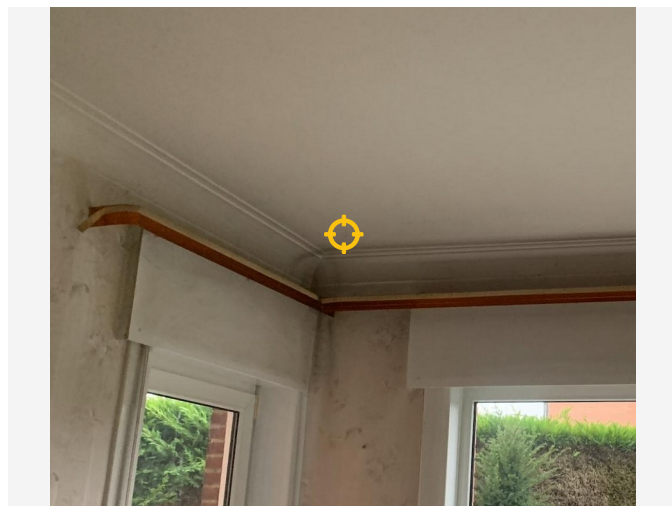
Geen asbest

#	Type	Referentie	Resultaat
6.1	Mengmonster	M02	Geen asbest

<b>Beschrijving</b>	pleister plafond
<b>Omgeving</b>	Binnen
<b>Primaire drager</b>	Plafond
<b>Bindmiddel van materiaal</b>	Gips - kalk
<b>Gebondenheid op basis van bindmiddel</b>	Niet-hechtgebonden
<b>Hoeveelheid (oppervlakte - dikte - aantal)</b>	• 150,00 m <sup>2</sup> - 2,00 cm - 1 stuk
<b>Totaal volume</b>	3,00 m <sup>3</sup>
<b>Identificatiemethode</b>	Vaststelling met monstername
<b>Destructieve handeling voor identificatie</b>	Nee

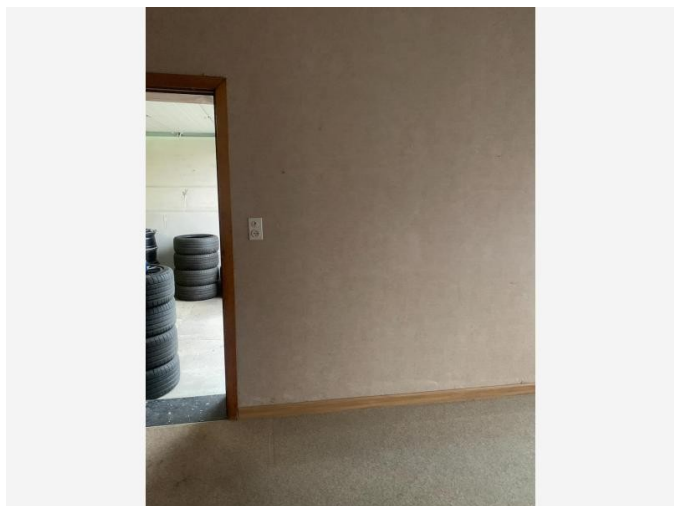
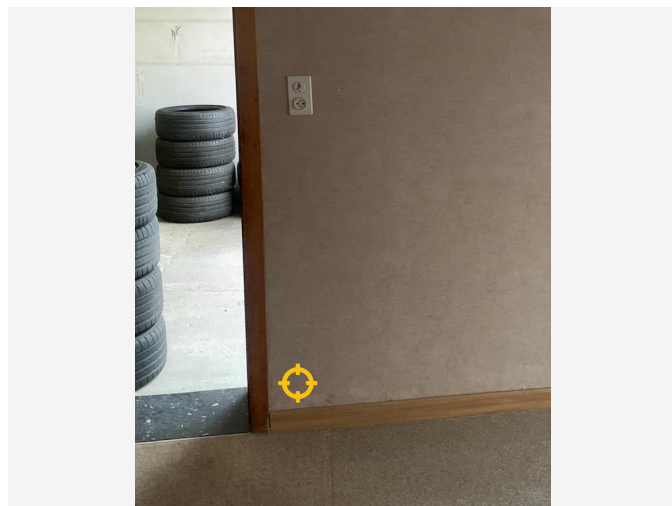
Geen asbest

#	Type	Referentie	Resultaat
7.1	Mengmonster	M01	Geen asbest

<b>Beschrijving</b>	pleister muur
<b>Omgeving</b>	Binnen
<b>Primaire drager</b>	Binnenwand
<b>Bindmiddel van materiaal</b>	Gips - kalk
<b>Gebondenheid op basis van bindmiddel</b>	Niet-hechtgebonden
<b>Hoeveelheid (oppervlakte - dikte - aantal)</b>	• 300,00 m <sup>2</sup> - 2,00 cm - 1 stuk
<b>Totaal volume</b>	6,00 m <sup>3</sup>
<b>Identificatiemethode</b>	Vaststelling met monstername
<b>Destructieve handeling voor identificatie</b>	Nee
