Asbestinventarisatetest

Berlaarbaan 27/1, 2860 Sint-Katelijne-Waver

Attestnummer : 20250127-000451.000

Uitgegeven op : 27.01.2025

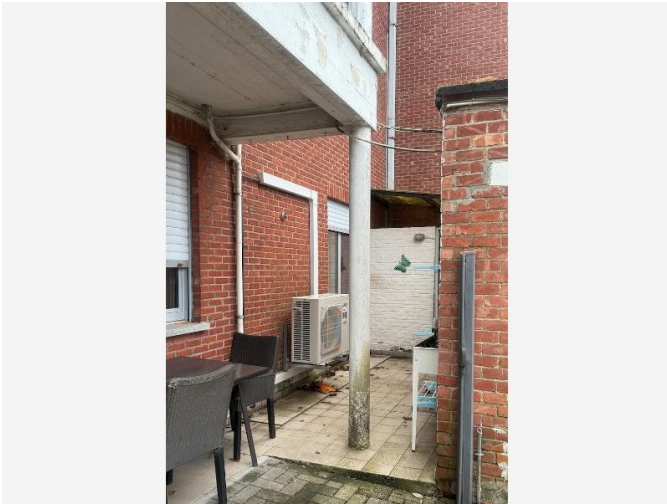
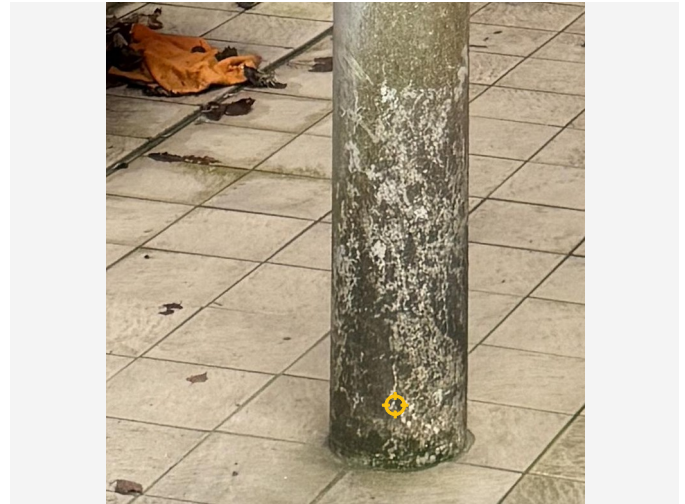
Eindbeoordeling materiaalrisico	Laag materiaalrisico en/of verlaagde kans op vezelvrijgave
---------------------------------	--

Gebondenheid	Categorie 1: hechtgebonden in oorsprong
Asbestsoort (vezeltype)	Crocidoliet aanwezig
Asbestconcentratie	Laag (< 50%)
Afschermingsgraad van het gehele materiaal	Geheel of deels vrij aan de buitenlucht
Toestand van het materiaal	Licht beschadigd, licht verweerd. Intact calciumsilicaatmateriaal of categorie III 'gebondenheid'

#	Type	Referentie	Resultaat
1.1	Puntmonster	M03	Crocidoliet, Chrysotiel

Beschrijving	Steunpaal
Omgeving	Buiten
Primaire drager	Fundering-draagstructuur (horizontaal, verticaal)
Asbestmateriaal	Buis, koker, leiding, pijp, doorvoer
Bindmiddel van asbestmateriaal	Cement
Gebondenheid op basis van bindmiddel	Hecht
Hoeveelheid (lengte - omtrek - dikte - aantal)	<ul style="list-style-type: none">• 2,50 m - 50,00 cm - 5,00 cm - 1 stuk
Totaal volume	0,063 m ³
Eenvoudig bereikbaar	Nee <ul style="list-style-type: none">• Verwijdering tast de bouwkundige integriteit aan.
Bevestigingswijze	<ul style="list-style-type: none">• Geklemd
Identificatiemethode	Vaststelling met monstername
Destructieve handeling voor identificatie	Nee

Het asbestmateriaal valt onder de mijlpaal van 2040.

- Zorg voor een veilig beheer. Vermijd het beschadigen van het asbestmateriaal. Controleer de toestand jaarlijks op wijzigingen.
- Zorg voor een veilig beheer en verwijder dit asbestmateriaal wanneer het bij werken eenvoudig bereikbaar wordt. Controleer de toestand jaarlijks op wijzigingen.

- Eenvoudige handelingen: enkel door erkend asbestverwijderaar
Gelet op de locatie en omvang, best enkel door een erkend asbestverwijderaar.

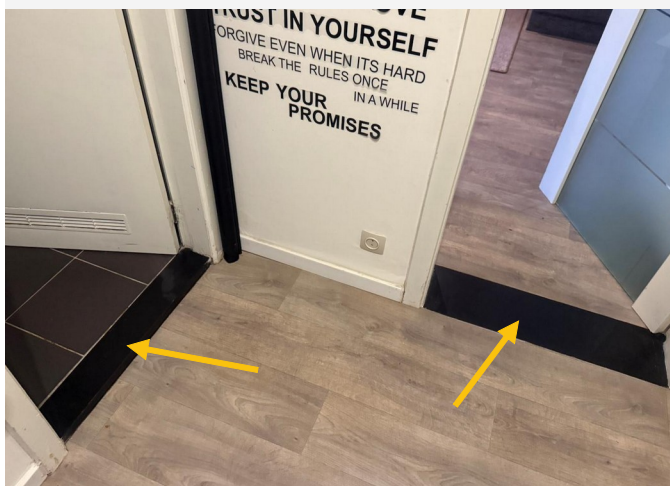
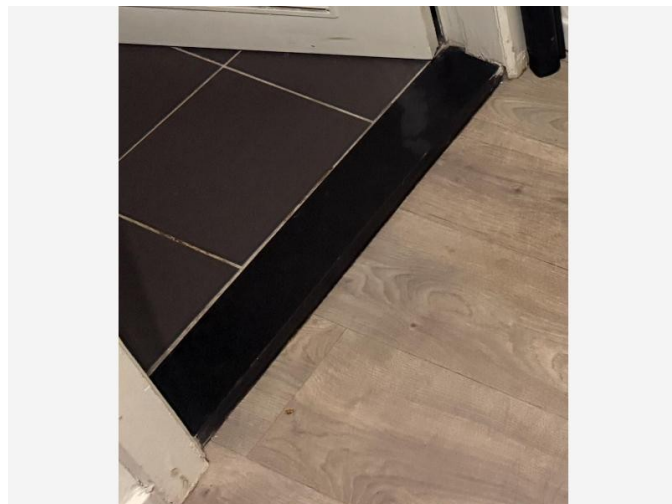
Eindbeoordeling materiaalrisico	Zeer laag materiaalrisico en/of zeer lage kans op vezelvrijgave
---------------------------------	---

Gebondenheid	Categorie 1: hechtgebonden in oorsprong
Asbestsoort (vezeltype)	Alleen chrysotiel
Asbestconcentratie	Laag (< 50%)
Afschermingsgraad van het gehele materiaal	Niet stootvaste afscherming
Toestand van het materiaal	Licht beschadigd, licht verweerd. Intact calciumsilicaatmateriaal of categorie III 'gebondenheid'

Beschrijving	deurdorpel (3)
Omgeving	Binnen
Primaire drager	Inrichting (meubilair, ...)
Asbestmateriaal	Plaat, paneel, tablet - Type Massal
Bindmiddel van asbestmateriaal	Cement
Gebondenheid op basis van bindmiddel	Hecht
Hoeveelheid (oppervlakte - dikte - aantal)	<ul style="list-style-type: none">• 0,10 m² - 2,00 cm - 3 stuks
Totaal volume	0,006 m ³
Eenvoudig bereikbaar	Ja
Bevestigingswijze	<ul style="list-style-type: none">• Verlijmd, ingegoten, versmeerd
Identificatiemethode	Vaststelling zonder monstername
Destructieve handeling voor identificatie	Nee
Opmerking	klinkt hol

Het asbestmateriaal valt onder de mijlpaal van 2040.

- Zorg voor een veilig beheer. Vermijd het beschadigen van het asbestmateriaal. Controleer de toestand jaarlijks op wijzigingen.
- Zorg voor een veilig beheer en verwijder dit asbestmateriaal wanneer het bij werken eenvoudig bereikbaar wordt. Controleer de toestand jaarlijks op wijzigingen.

- Eenvoudige handelingen: mag via doe-het-zelf of door werknemer(s) met opleidingsattest eenvoudige handelingen
U mag deze toepassing zelf verwijderen, inachtneming van de nodige veiligheidsmaatregelen. Niet breken.

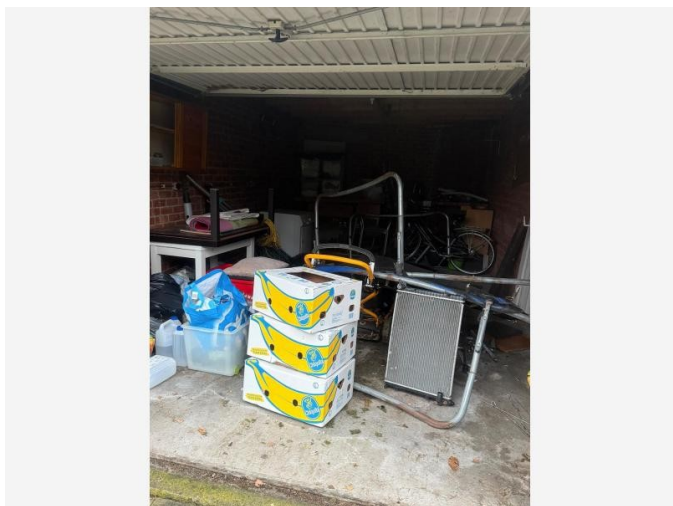
geen asbestverdachte toepassingen waargenomen.

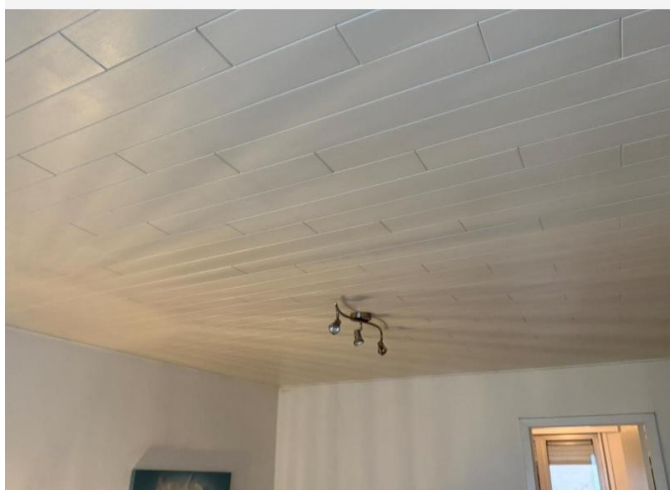
vals plafond. Wat hierachter is, is niet inspecteerbaar (niet-destructief onderzoek).

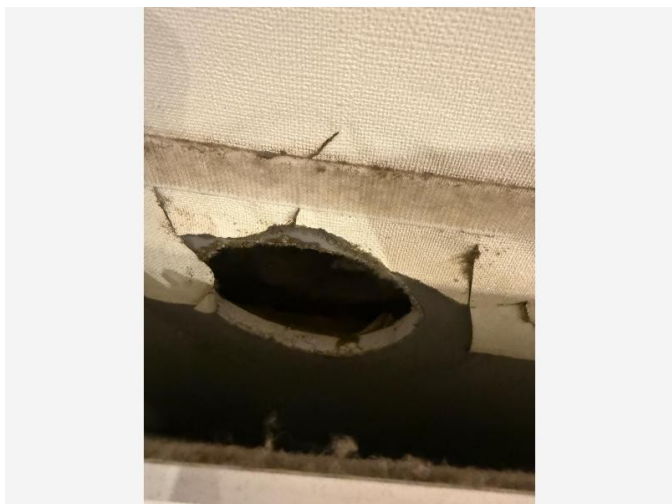
geen asbestverdachte toepassing waargenomen.

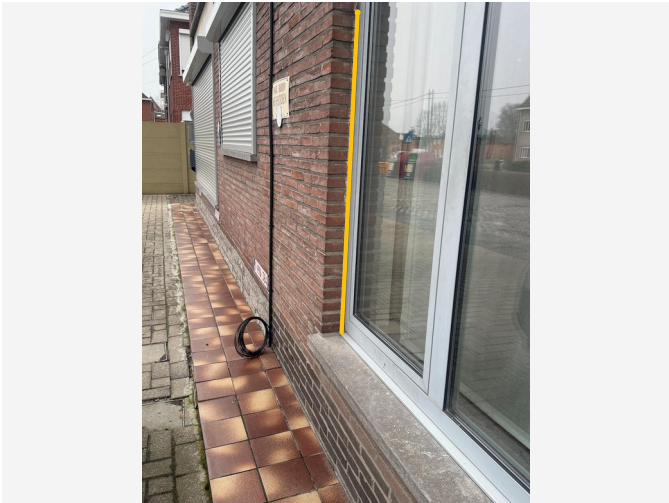
silicone. niet-asbestverdacht.

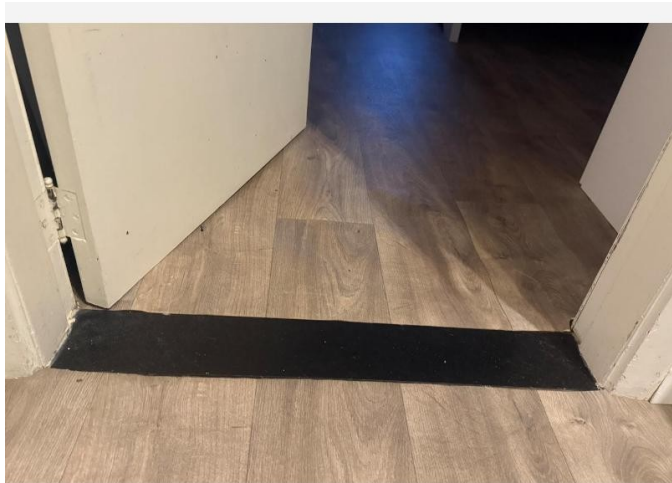
klinkt dof/hard. Zou steenachtig zijn.

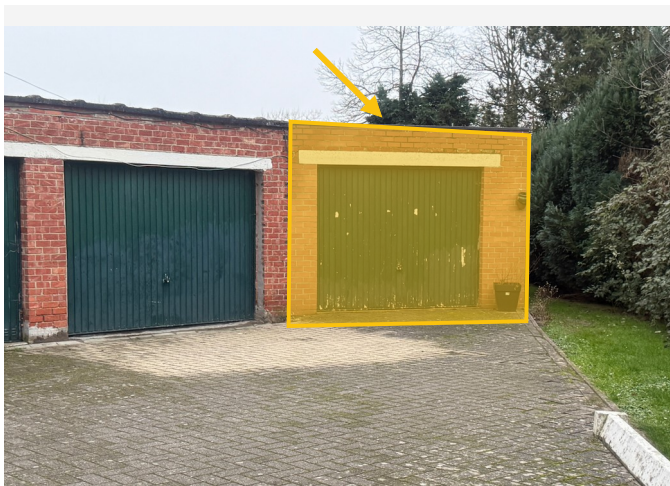
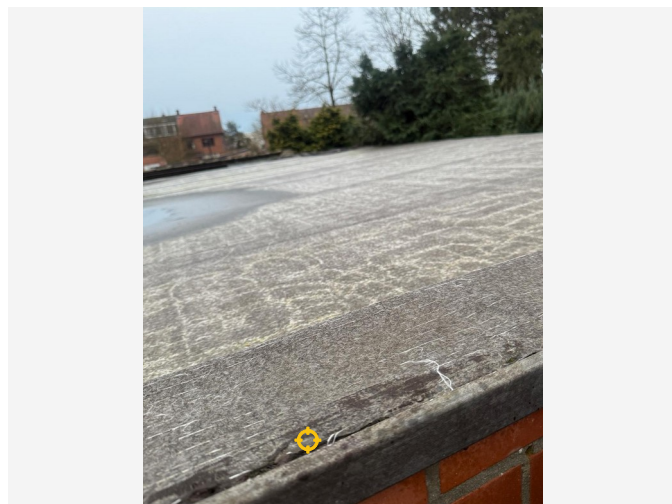
Fiche 8: roofing (garage)

Geen asbest

#	Type	Referentie	Resultaat
8.1	Puntmonster	M04	Geen asbest

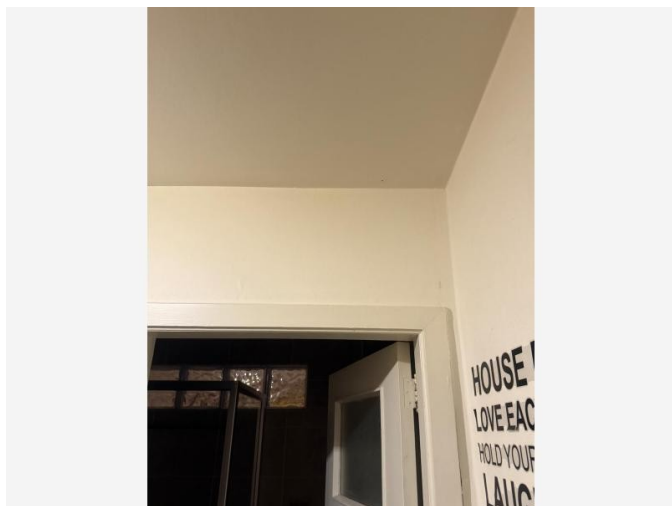
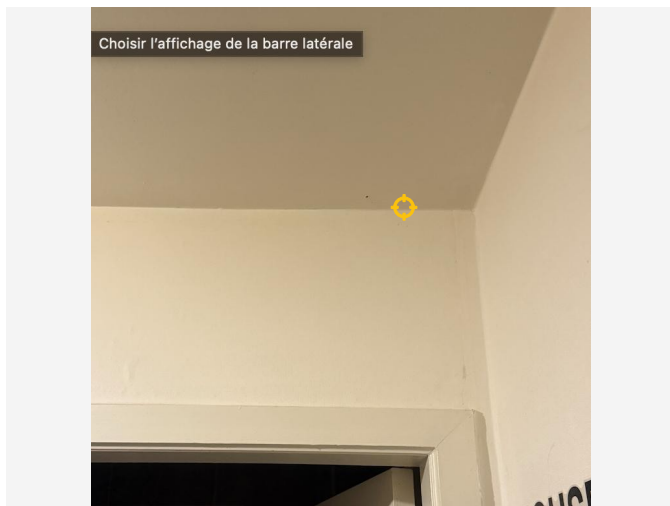
Geen asbest

#	Type	Referentie	Resultaat
9.1	Mengmonster	M02	Geen asbest

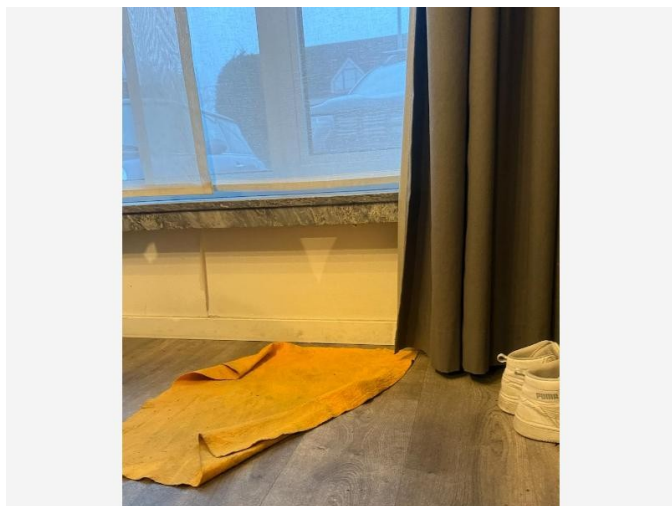
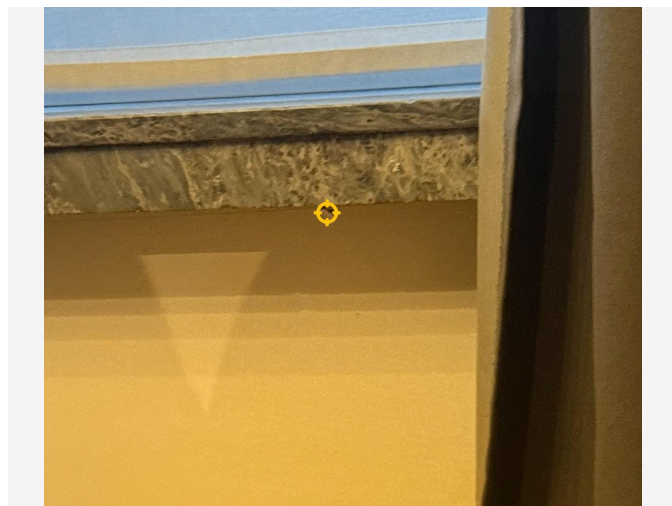
Geen asbest

#	Type	Referentie	Resultaat
10.1	Mengmonster	M01	Geen asbest
