Asbestinventarisatetest

Kruisstraat 8, 2580 Putte

Attestnummer : 20250218-000145.000

Uitgegeven op : 18.02.2025

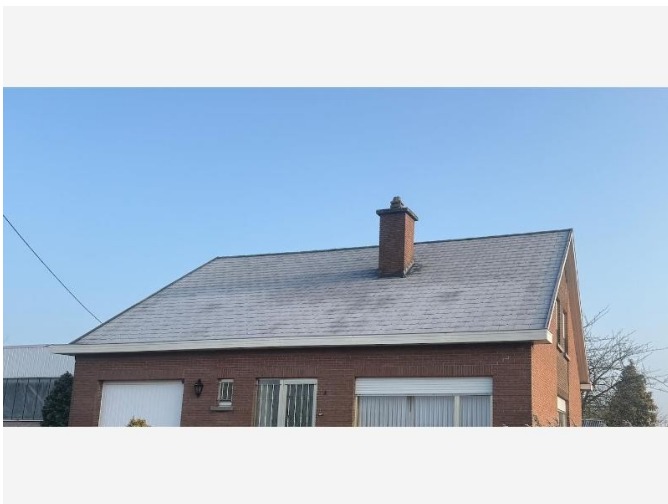
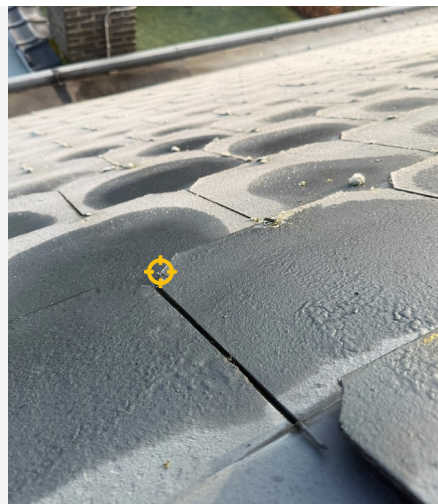
Het asbestmateriaal valt onder de mijlpaal van 2034.

Verwijderen

Eindbeoordeling materiaalrisico	Laag materiaalrisico en/of verlaagde kans op vezelvrijgave
---------------------------------	--

Gebondenheid	Categorie 1: hechtgebonden in oorsprong
Asbestsoort (vezeltype)	Alleen chrysotiel
Asbestconcentratie	Laag (< 50%)
Afschermingsgraad van het gehele materiaal	Geheel of deels vrij aan de buitenlucht
Toestand van het materiaal	Licht beschadigd, licht verweerd. Intact calciumsilicaatmateriaal of categorie III 'gebondenheid'

#	Type	Referentie	Resultaat
1.1	Puntmonster	M03	Chrysotiel

Beschrijving	dakleien
Omgeving	Buiten
Primaire drager	Schuin dak
Asbestmateriaal	Dak- en gevelbekleding - Lei, shingle
Bindmiddel van asbestmateriaal	Cement
Gebondenheid op basis van bindmiddel	Hecht
Hoeveelheid (oppervlakte - aantal)	<ul style="list-style-type: none">• 125,00 m² - 1 stuk
Totale oppervlakte	125,00 m ²
Eenvoudig bereikbaar	Ja
Bevestigingswijze	<ul style="list-style-type: none">• Geklemd
Identificatiemethode	Vaststelling met monstername
Destructieve handeling voor identificatie	Nee

- Zorg voor een veilig beheer. Vermijd het beschadigen van het asbestmateriaal. Controleer de toestand jaarlijks op wijzigingen.
- Zorg voor een veilig beheer en verwijder dit asbestmateriaal wanneer het bij werken eenvoudig bereikbaar wordt. Controleer de toestand jaarlijks op wijzigingen.
- Verwijder dit asbestmateriaal zo snel mogelijk. Volg de toestand goed op.

- Eenvoudige handelingen: mag via doe-het-zelf of door werknemer(s) met opleidingsattest eenvoudige handelingen
U mag deze toepassing zelf verwijderen, inachtneming van de nodige veiligheidsmaatregelen. Niet breken.

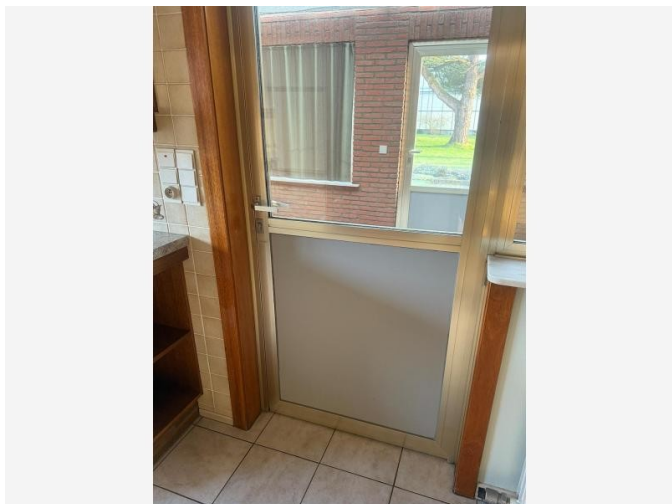
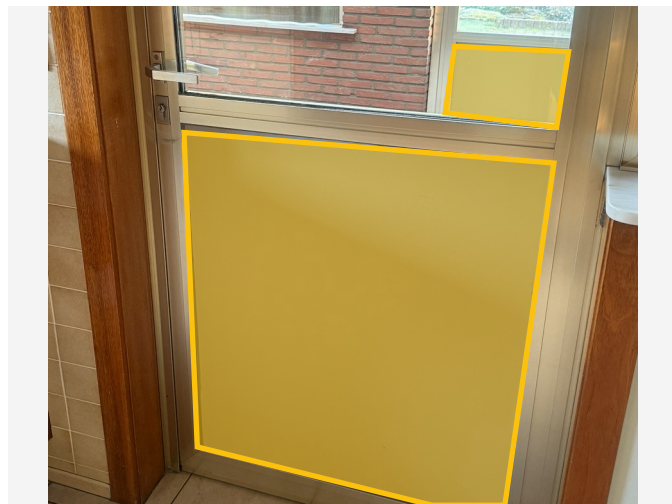
Het asbestmateriaal valt onder de mijlpaal van 2040.

Zorgvuldig beheren

Eindbeoordeling materiaalrisico	Zeer laag materiaalrisico en/of zeer lage kans op vezelvrijgave
---------------------------------	---

Gebondenheid	Categorie 1: hechtgebonden in oorsprong
Asbestsoort (vezeltype)	Crocidoliet aanwezig
Asbestconcentratie	Laag (< 50%)
Afschermingsgraad van het gehele materiaal	Niet stootvaste afscherming
Toestand van het materiaal	Onbeschadigd, niet verweerd

Beschrijving	deuren (3)
Omgeving	Grenst aan binnen- en buitenlucht
Primaire drager	Wandopening verticaal (raam, deur, ...)
Asbestmateriaal	Plaat, paneel, tablet - Geëmailleerd, type Glasal
Bindmiddel van asbestmateriaal	Cement
Gebondenheid op basis van bindmiddel	Hecht
Hoeveelheid (oppervlakte - dikte - aantal)	<ul style="list-style-type: none">• 1,00 m² - 1,00 cm - 3 stuks
Totaal volume	0,03 m ³
Eenvoudig bereikbaar	Ja
Bevestigingswijze	<ul style="list-style-type: none">• Geklemd
Identificatiemethode	Vaststelling zonder monstername
Destructieve handeling voor identificatie	Nee

- Zorg voor een veilig beheer. Vermijd het beschadigen van het asbestmateriaal. Controleer de toestand jaarlijks op wijzigingen.
- Zorg voor een veilig beheer en verwijder dit asbestmateriaal wanneer het bij werken eenvoudig bereikbaar wordt. Controleer de toestand jaarlijks op wijzigingen.

- Eenvoudige handelingen: mag via doe-het-zelf of door werknemer(s) met opleidingsattest eenvoudige handelingen
U mag deze toepassing zelf verwijderen. Best de deuren als één geheel vervangen.

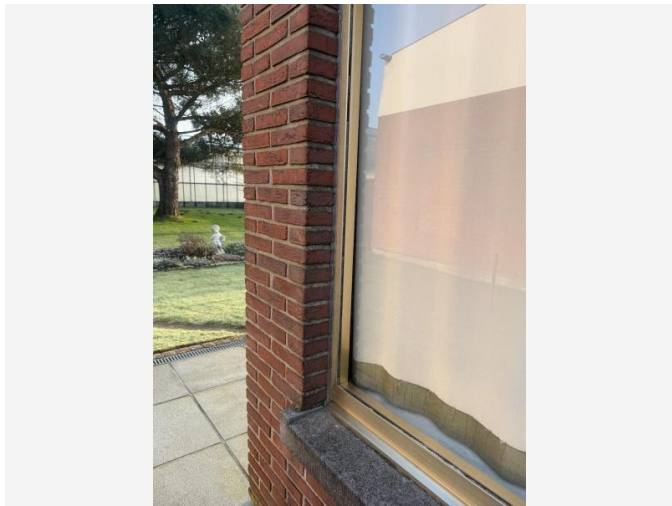
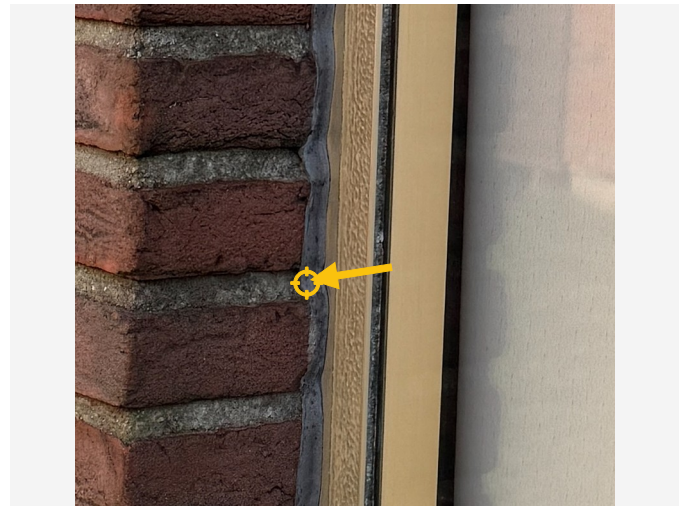
Het asbestmateriaal valt onder de mijlpaal van 2040.

Zorgvuldig beheren

Eindbeoordeling materiaalrisico	Laag materiaalrisico en/of verlaagde kans op vezelvrijgave
---------------------------------	--

Gebondenheid	Categorie 1: hechtgebonden in oorsprong
Asbestsoort (vezeltype)	Alleen chrysotiel
Asbestconcentratie	Laag (< 50%)
Afschermingsgraad van het gehele materiaal	Geheel of deels (ook) vrij aan binnenluchtstromen
Toestand van het materiaal	Licht beschadigd, licht verweerd. Intact calciumsilicaatmateriaal of categorie III 'gebondenheid'

#	Type	Referentie	Resultaat
3.1	Mengmonster	M04	Chrysotiel

Beschrijving	mastiek
Omgeving	Grenst aan binnen- en buitenlucht
Primaire drager	Wandopening verticaal (raam, deur, ...)
Asbestmateriaal	In-situ afwerkingslagen - Pasta, stopverf, voegsel, stopsel, vulsel, mastiek, katten, ...
Bindmiddel van asbestmateriaal	Kitten, mastiek, pasta
Gebondenheid op basis van bindmiddel	Hecht
Hoeveelheid (gewicht - aantal)	<ul style="list-style-type: none">• 20,00 kg - 1 stuk
Totaal gewicht	20,00 kg
Eenvoudig bereikbaar	Ja
Bevestigingswijze	<ul style="list-style-type: none">• Verlijmd, ingegoten, versmeerd
Identificatiemethode	Vaststelling met monstername
Destructieve handeling voor identificatie	Nee

- Zorg voor een veilig beheer. Vermijd het beschadigen van het asbestmateriaal. Controleer de toestand jaarlijks op wijzigingen.
- Zorg voor een veilig beheer en verwijder dit asbestmateriaal wanneer het bij werken eenvoudig bereikbaar wordt. Controleer de toestand jaarlijks op wijzigingen.

- Eenvoudige handelingen: mag via doe-het-zelf of door werknemer(s) met opleidingsattest eenvoudige handelingen
Bij het verwijderen komen losse vezels vrij. Laten uitvoeren door een werknemer met opleidingsattest éénvoudige handelingen, of erkend asbetverwijderaer. Gebruik van een aangepaste stofzuiger aangeraden.

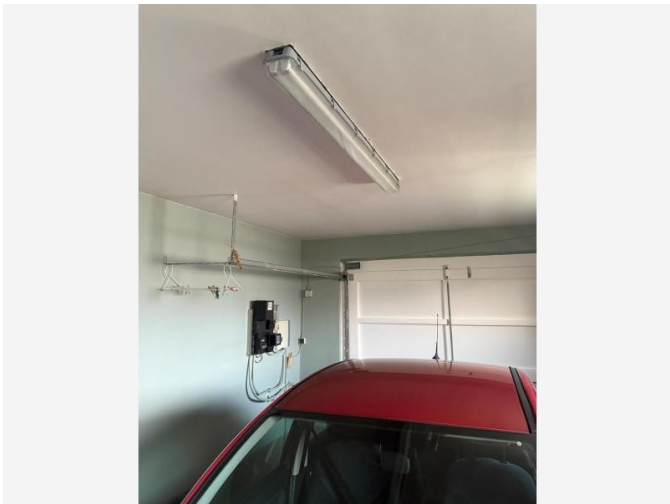
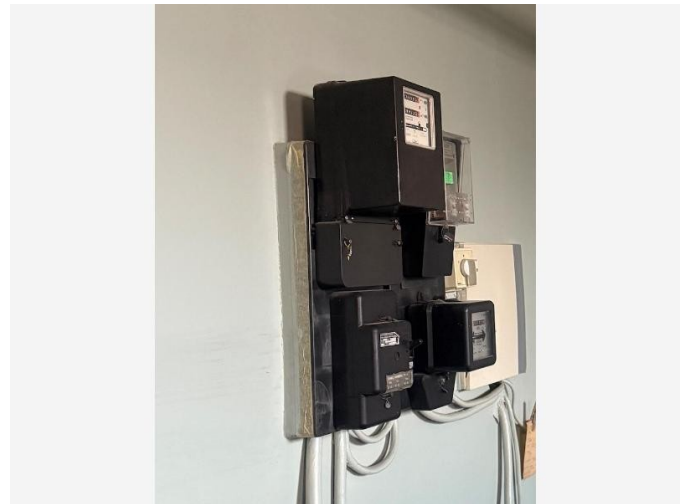
Het asbestmateriaal valt onder de mijlpaal van 2040.

Zorgvuldig beheren

Eindbeoordeling materiaalrisico	Zeer laag materiaalrisico en/of zeer lage kans op vezelvrijgave
---------------------------------	---

Gebondenheid	Categorie 1: hechtgebonden in oorsprong
Asbestsoort (vezeltype)	Crocidoliet aanwezig
Asbestconcentratie	Laag (< 50%)
Afschermingsgraad van het gehele materiaal	Niet stootvaste afscherming
Toestand van het materiaal	Onbeschadigd, niet verweerd

Beschrijving	meterkast
Omgeving	Binnen
Primaire drager	Communicatie en elektrische infrastructuur en uitrusting
Asbestmateriaal	Plaat, paneel, tablet - Type Bakeliet
Bindmiddel van asbestmateriaal	Kunststof of -hars
Gebondenheid op basis van bindmiddel	Hecht
Hoeveelheid (oppervlakte - dikte - aantal)	• 0,05 m ² - 5,00 cm - 1 stuk
Totaal volume	0,003 m ³
Eenvoudig bereikbaar	Ja
Bevestigingswijze	• Geschroefd
Identificatiemethode	Vaststelling zonder monstername
Destructieve handeling voor identificatie	Nee

- Zorg voor een veilig beheer. Vermijd het beschadigen van het asbestmateriaal. Controleer de toestand jaarlijks op wijzigingen.
- Zorg voor een veilig beheer en verwijder dit asbestmateriaal wanneer het bij werken eenvoudig bereikbaar wordt. Controleer de toestand jaarlijks op wijzigingen.

- Eenvoudige handelingen: mag via doe-het-zelf of door werknemer(s) met opleidingsattest eenvoudige handelingen
Uw energieleverancier zou deze op termijn moeten komen vervangen door niet-asbesthoudende meters.

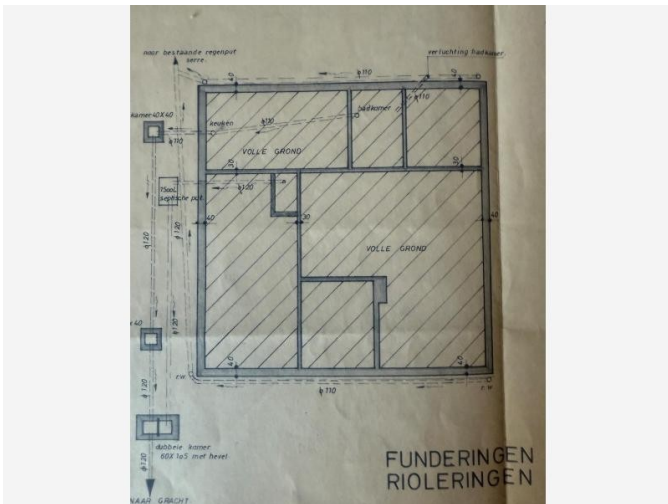
Situeringfoto

Permanente beperking

Reden: Slotvaste toegangspoort, -deur of -luik

Uitleg van de asbestdeskundige: geen toegang, geen kelder. Dichtgemetst. Enkel op basis van grondplannen vastgesteld.

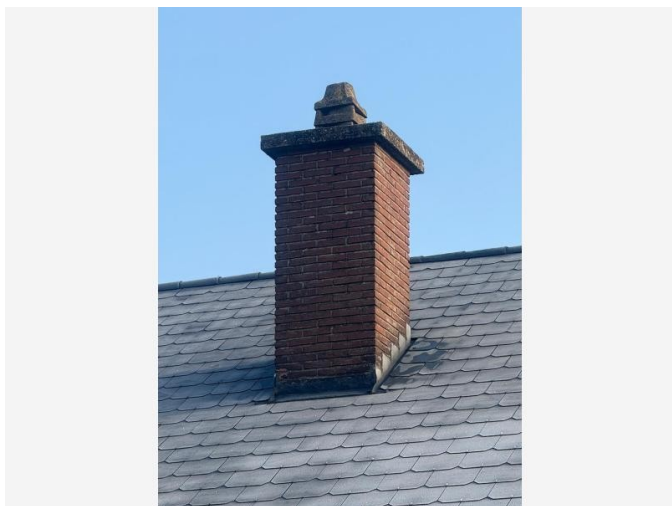
schouw is visueel niet-asbestverdacht.

Toch zouden er achterliggende asbesttoepassingen aanwezig kunnen zijn.

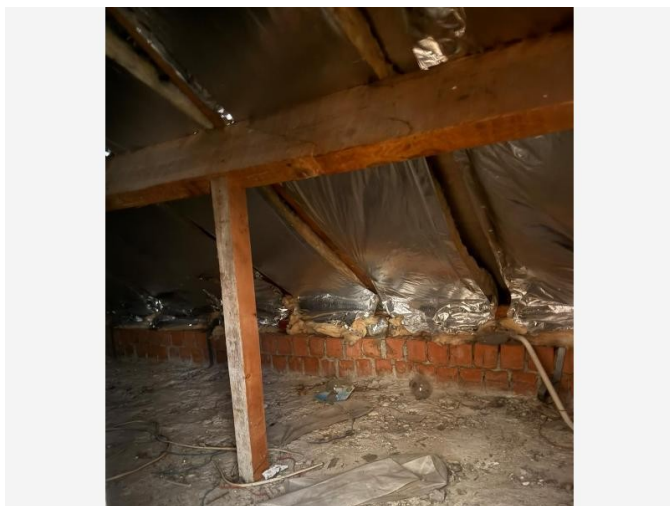
geen asbestverdachte toepassingen waargenomen.

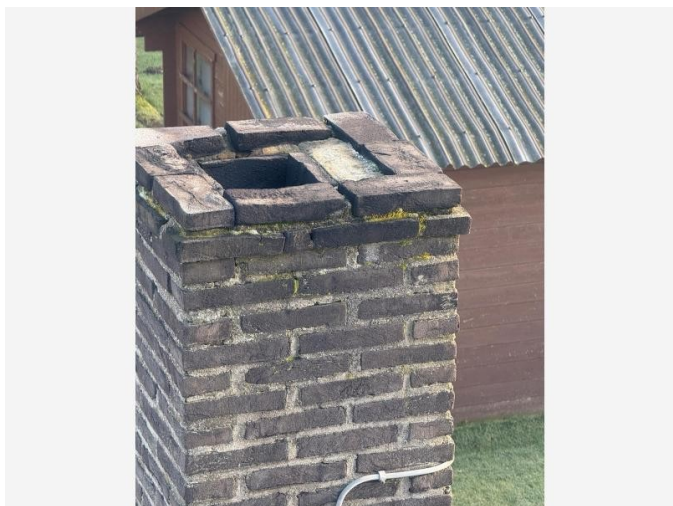
schouw is visueel niet-asbestverdacht.

Toch zouden er achterliggende asbesttoepassingen aanwezig kunnen zijn.

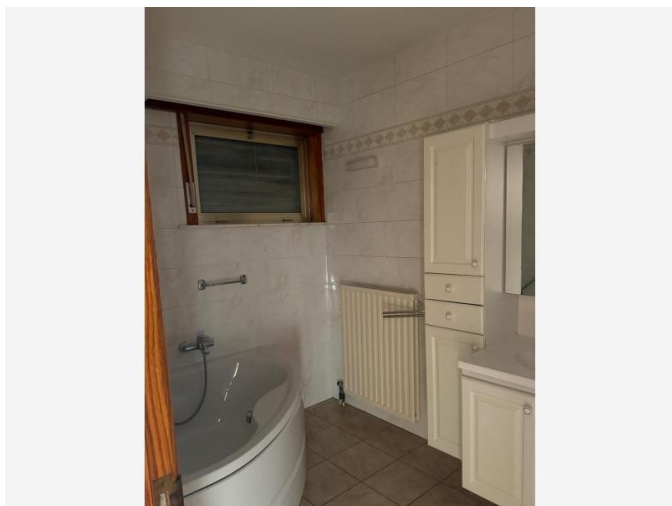
De tegellijm zou asbesthoudend kunnen zijn.

Best bemonsteren bij renovatiewerken.

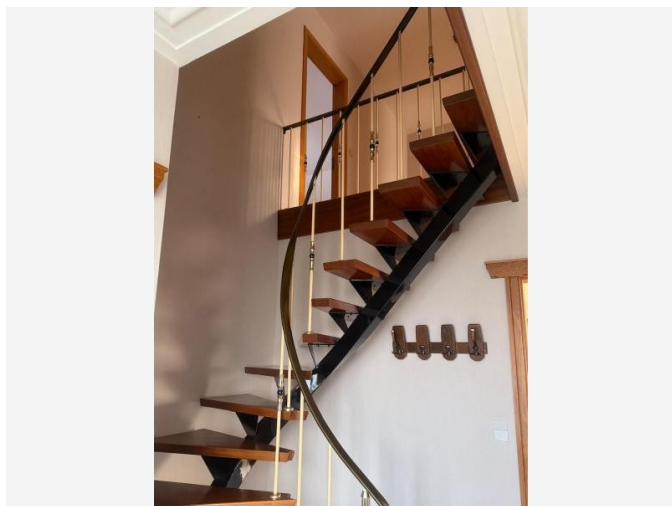
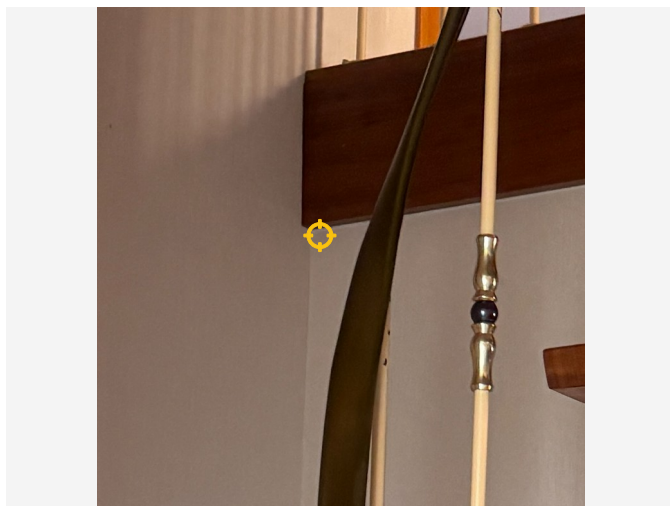
Geen asbest

#	Type	Referentie	Resultaat
10.1	Mengmonster	M01	Geen asbest

Beschrijving	pleister muur
Omgeving	Binnen
Primaire drager	Binnenwand
Bindmiddel van materiaal	Gips - kalk
Gebondenheid op basis van bindmiddel	Niet-hechtgebonden
Hoeveelheid (oppervlakte - dikte - aantal)	• 300,00 m ² - 2,00 cm - 1 stuk
Totaal volume	6,00 m ³
Identificatiemethode	Vaststelling met monstername
Destructieve handeling voor identificatie	Nee

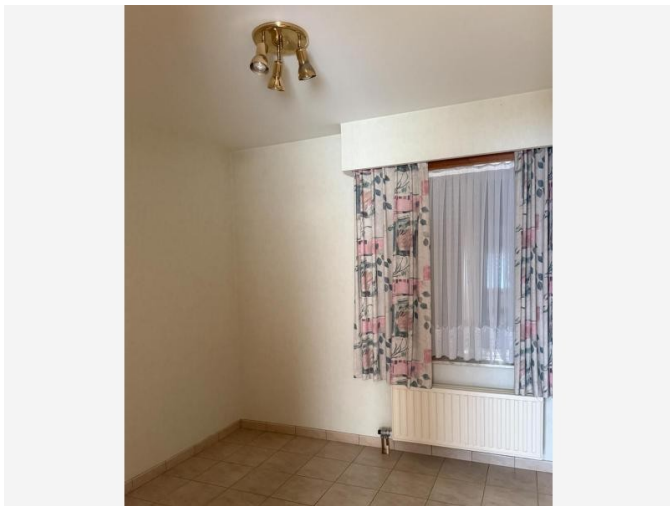
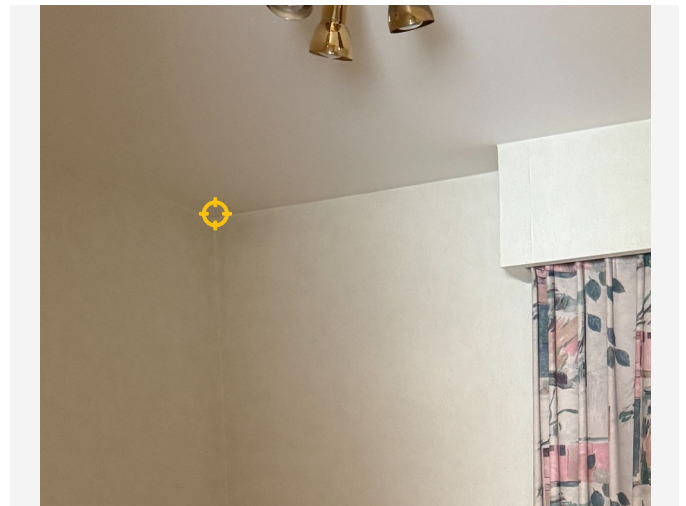
Geen asbest

#	Type	Referentie	Resultaat
11.1	Mengmonster	M02	Geen asbest

Beschrijving	pleister plafond
Omgeving	Binnen
Primaire drager	Plafond
Bindmiddel van materiaal	Gips - kalk
Gebondenheid op basis van bindmiddel	Niet-hechtgebonden
Hoeveelheid (oppervlakte - dikte - aantal)	• 130,00 m ² - 2,00 cm - 1 stuk
Totaal volume	2,60 m ³
Identificatiemethode	Vaststelling met monstername
Destructieve handeling voor identificatie	Nee
