Asbestinventarisatetest

Kruisstraat 34, 2580 Putte

Attestnummer : 20250218-000299.000

Uitgegeven op : 18.02.2025

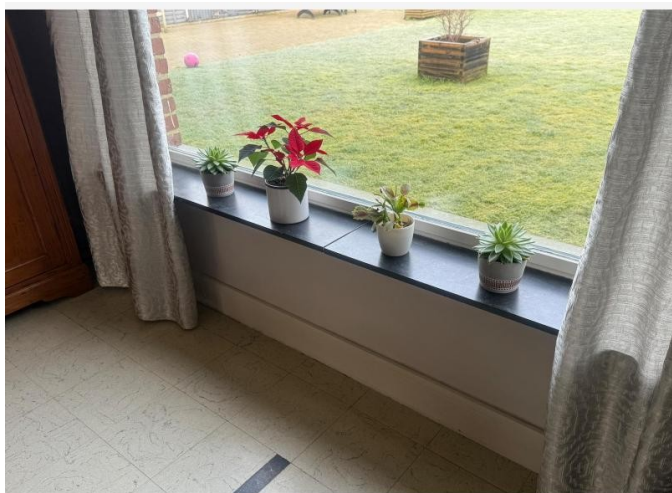
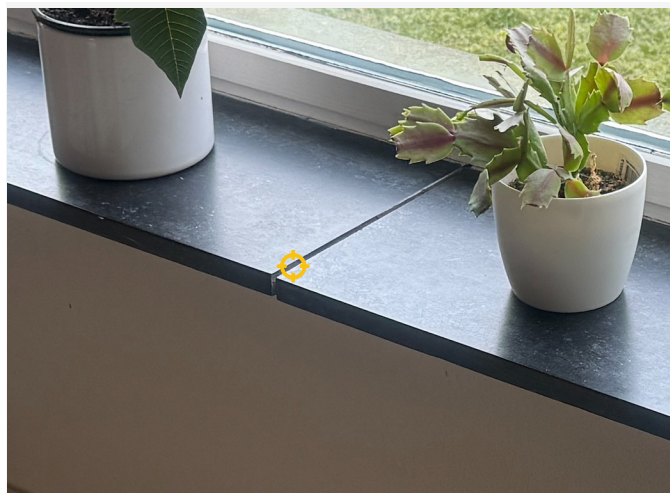
Het asbestmateriaal valt onder de mijlpaal van 2040.

Eindbeoordeling materiaalrisico	Zeer laag materiaalrisico en/of zeer lage kans op vezelvrijgave
---------------------------------	---

Gebondenheid	Categorie 1: hechtgebonden in oorsprong
Asbestsoort (vezeltype)	Alleen chrysotiel
Asbestconcentratie	Laag (< 50%)
Afschermingsgraad van het gehele materiaal	Niet stootvaste afscherming
Toestand van het materiaal	Onbeschadigd, niet verweerd

#	Type	Referentie	Resultaat
1.1	Puntmonster	M04	Chrysotiel

Beschrijving	vensterbanken / dorpel
Omgeving	Binnen
Primaire drager	Wandopening verticaal (raam, deur, ...)
Asbestmateriaal	Plaat, paneel, tablet - Type Massal
Bindmiddel van asbestmateriaal	Cement
Gebondenheid op basis van bindmiddel	Hecht
Hoeveelheid (oppervlakte - dikte - aantal)	<ul style="list-style-type: none">• 0,10 m² - 2,00 cm - 8 stuks
Totaal volume	0,016 m ³
Eenvoudig bereikbaar	Ja
Bevestigingswijze	<ul style="list-style-type: none">• Geklemd• Verlijmd, ingegoten, versmeerd
Identificatiemethode	Vaststelling met monsternamen
Destructieve handeling voor identificatie	Nee

- Zorg voor een veilig beheer. Vermijd het beschadigen van het asbestmateriaal. Controleer de toestand jaarlijks op wijzigingen.
- Zorg voor een veilig beheer en verwijder dit asbestmateriaal wanneer het bij werken eenvoudig bereikbaar wordt. Controleer de toestand jaarlijks op wijzigingen.

- Eenvoudige handelingen: mag via doe-het-zelf of door werknemer(s) met opleidingsattest eenvoudige handelingen
U mag deze toepassing zelf verwijderen, inachtneming van de nodige veiligheidsmaatregelen. Niet breken.

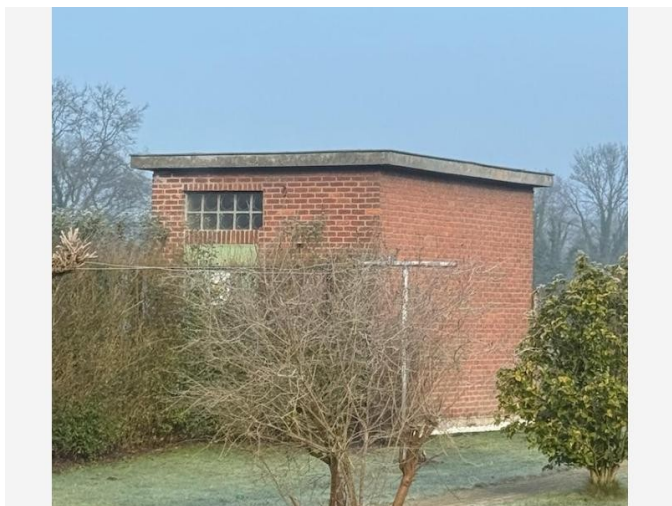
behoort niet tot het inspectiegebied.

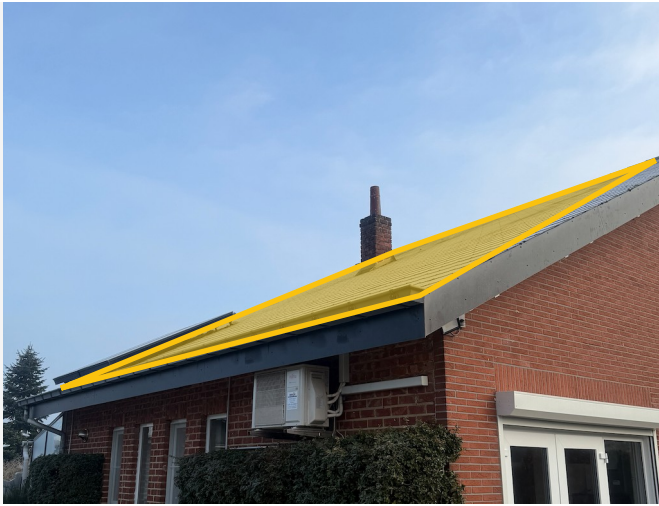
geplaatst in 2012.

Identificatiemethode	Bewijsdocument
Primaire drager	Schuin dak
(Asbest)materiaal	Dak- en gevelbekleding - Lei, shingle
Bindmiddel	Cement
Gebondenheid bindmiddel	Hecht

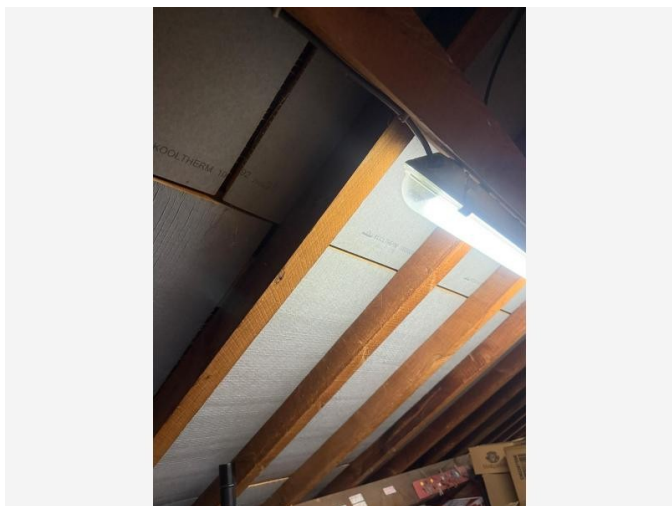
geen asbestverdachte toepassingen waargenomen.

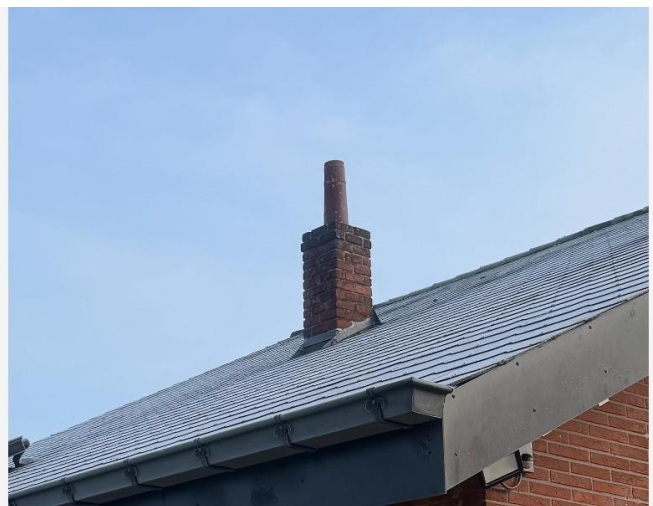
visueel niet-asbestverdacht.

Achterliggende asbesttoepassingen zouden verborgen kunnen zijn.

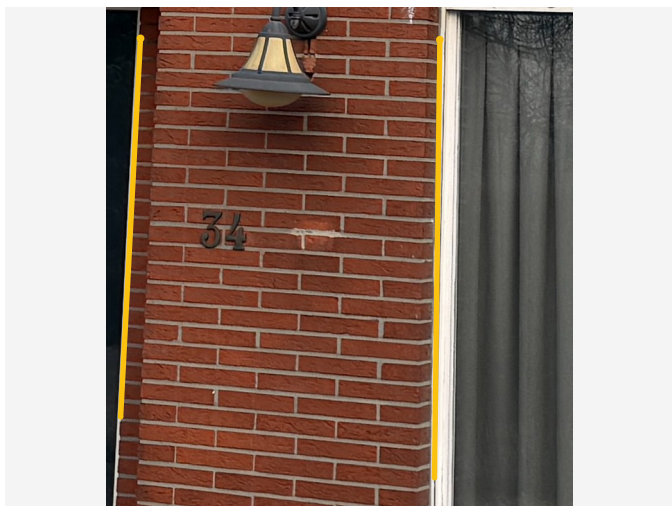
niet-asbestverdacht.

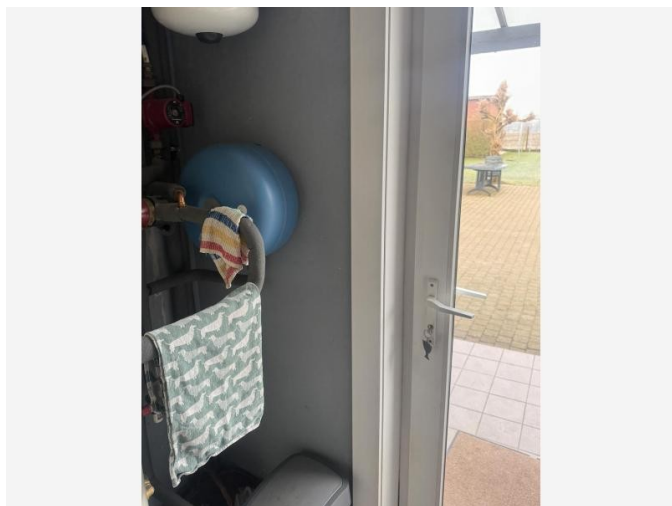
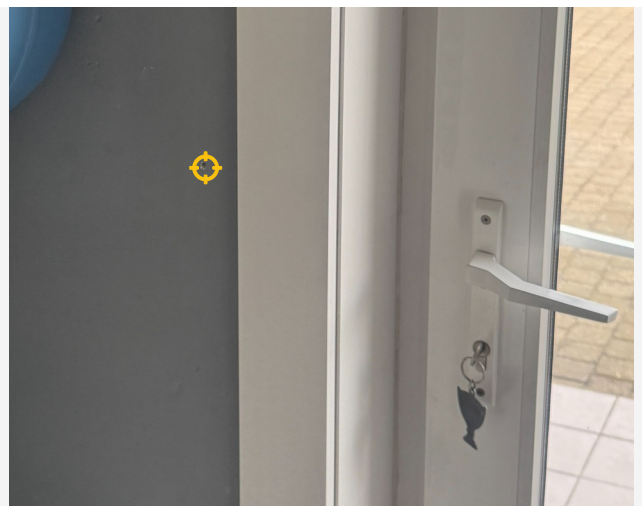
Geen asbest

#	Type	Referentie	Resultaat
7.1	Mengmonster	M01	Geen asbest

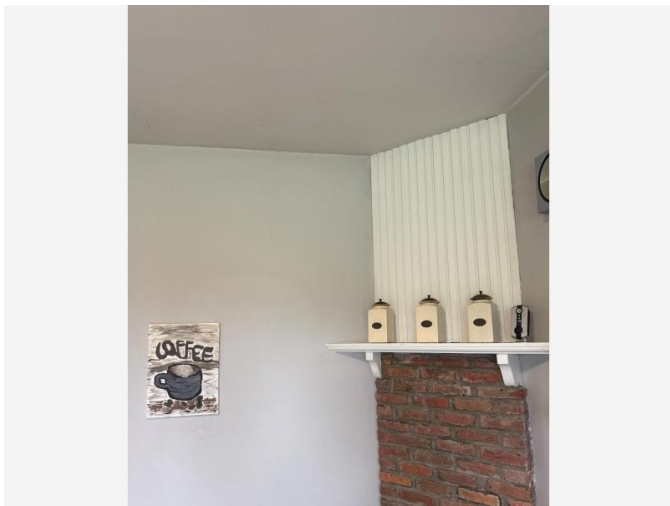
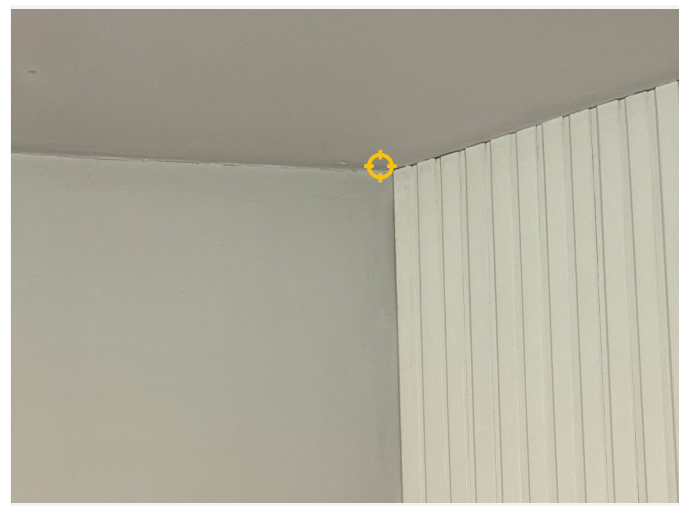
Fiche 8: pleister plafond

Geen asbest

#	Type	Referentie	Resultaat
8.1	Mengmonster	M02	Geen asbest

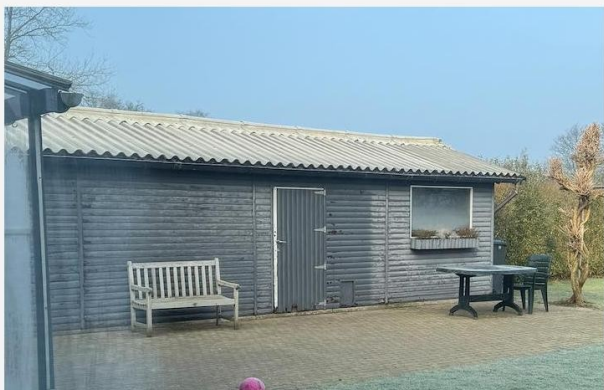
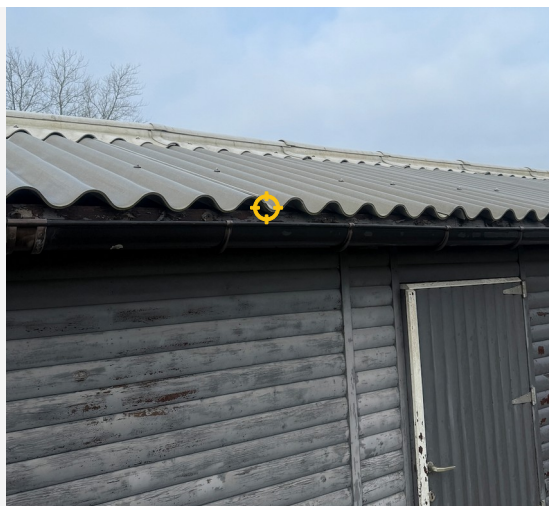
Fiche 9: golfplaten bijgebouw

Geen asbest

#	Type	Referentie	Resultaat
9.1	Puntmonster	M03	Geen asbest
