# Asbestinventarisatetest

Lierbaan 144, 2580 Putte

Attestnummer : 20250210-000119.000

Uitgegeven op : 10.02.2025

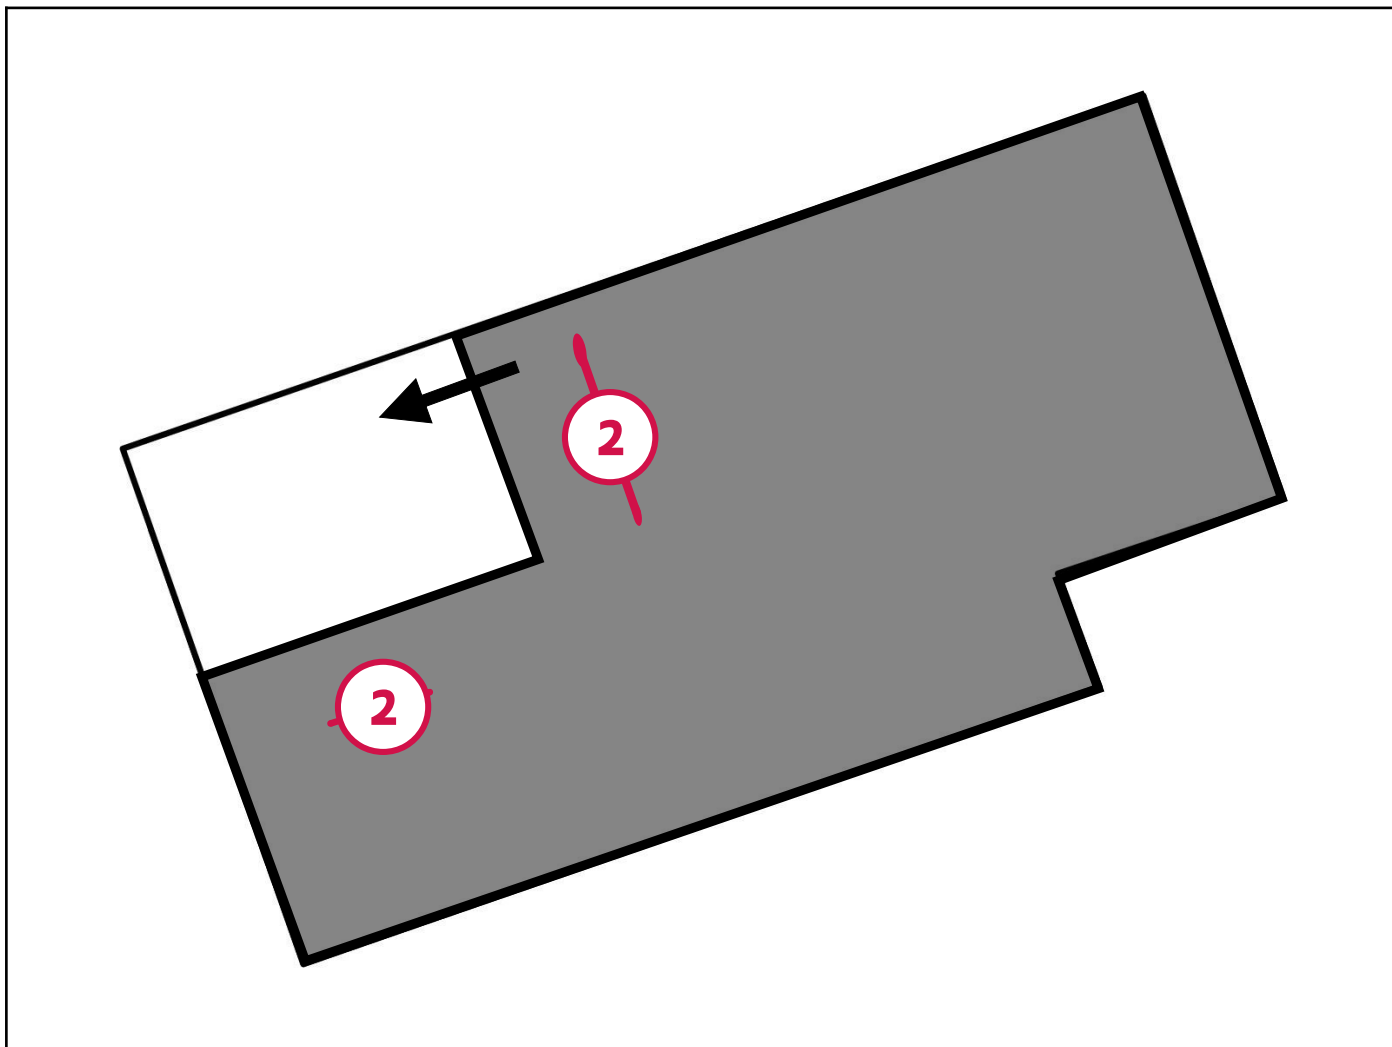
## Plan 1.1: Kelder

| Beschrijving | Type | Actie |
|---|---|---|
| 2. leidingisolatie | Asbestmateriaal | Dringend verwijderen |

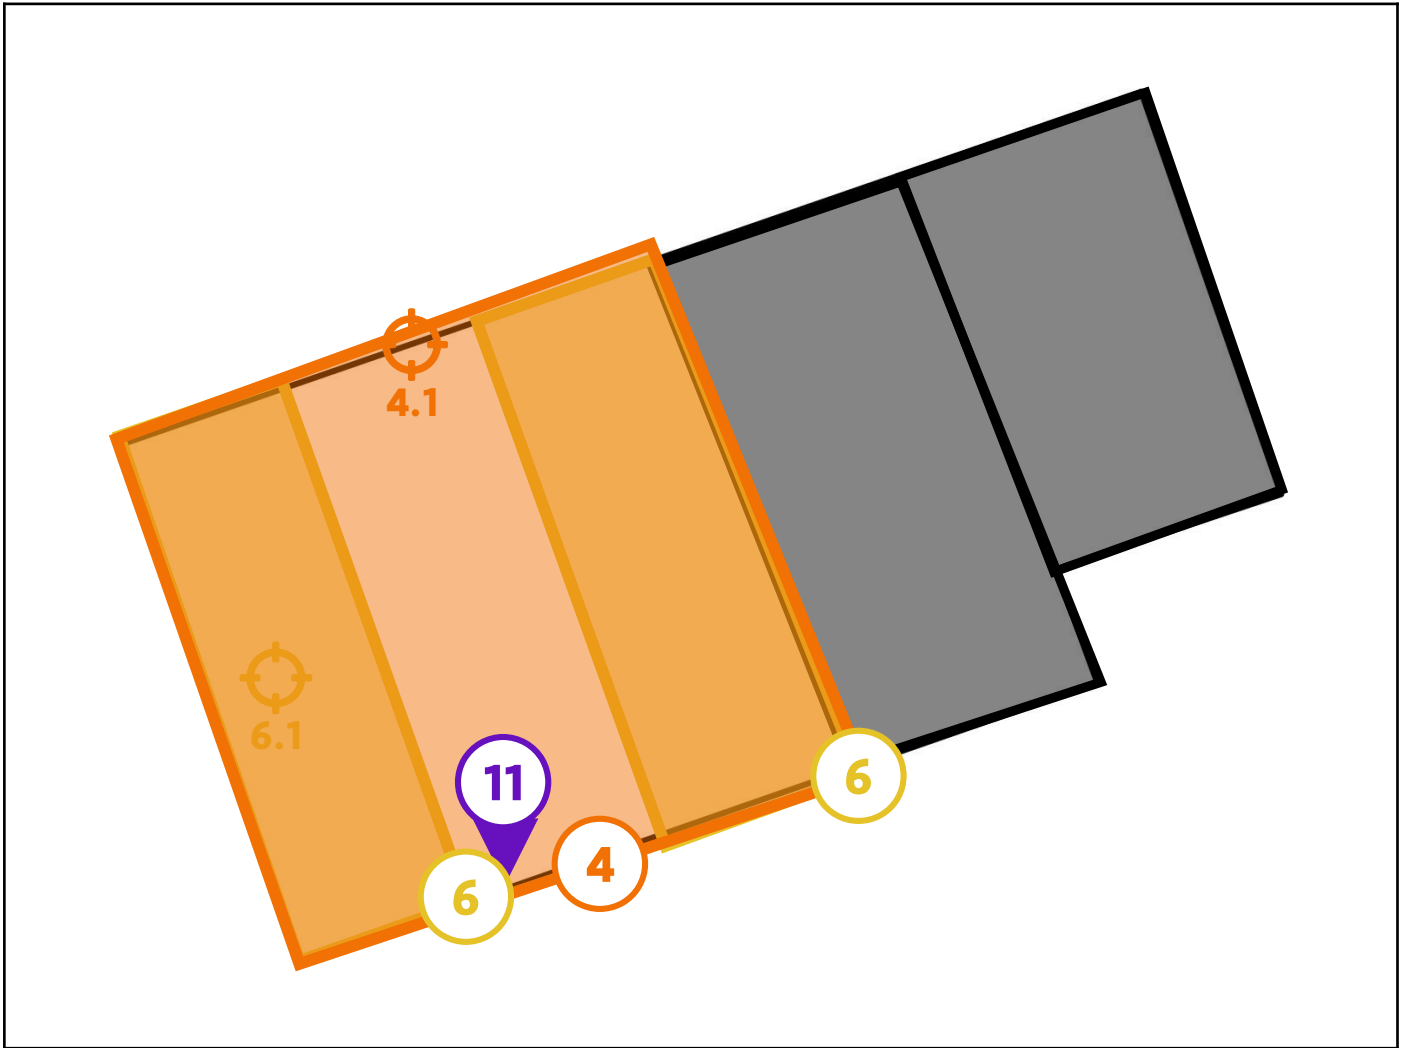
## Plan 1.5: Zolder

| Beschrijving | Type | Actie |
|---|---|---|
| 4. dakleien hoofdgebouw | Asbestmateriaal | Verwijderen |
| 6. onderdakplaten | Asbestmateriaal | Zorgvuldig beheren |

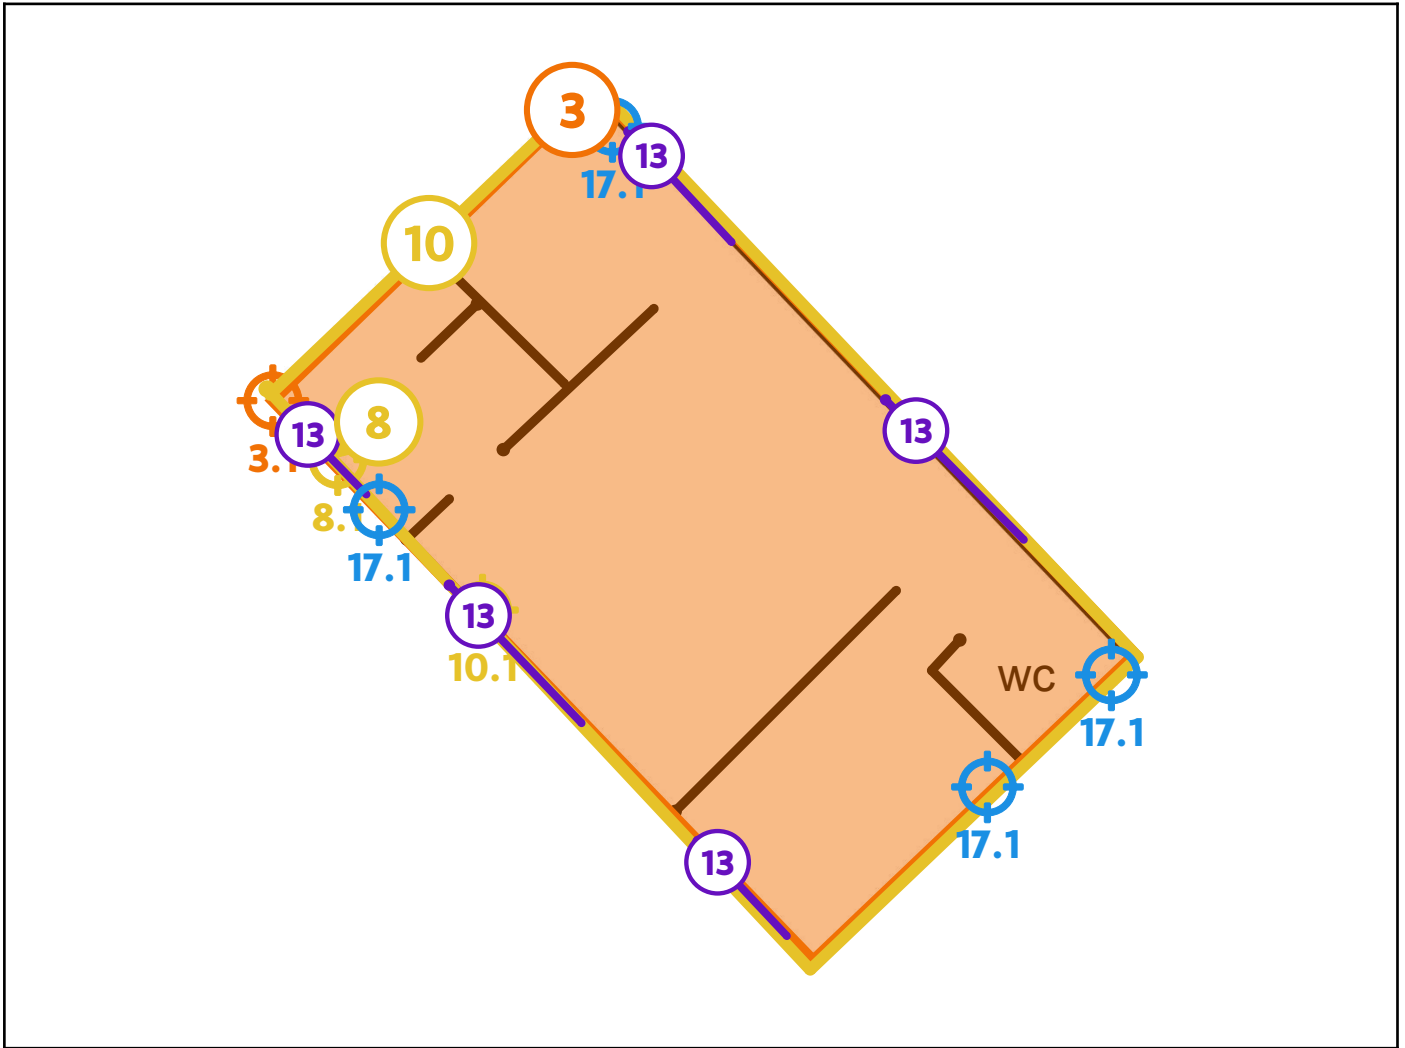
## Plan 2.1: Bijgebouw plan

| Beschrijving | Type | Actie |
|---|---|---|
| 3. dakleien bijgebouw 1 | Asbestmateriaal | Verwijderen |
| 8. coating wasbak | Asbestmateriaal | Zorgvuldig beheren |
| 10. roofing onder leien bijgebouw 1 | Asbestmateriaal | Zorgvuldig beheren |

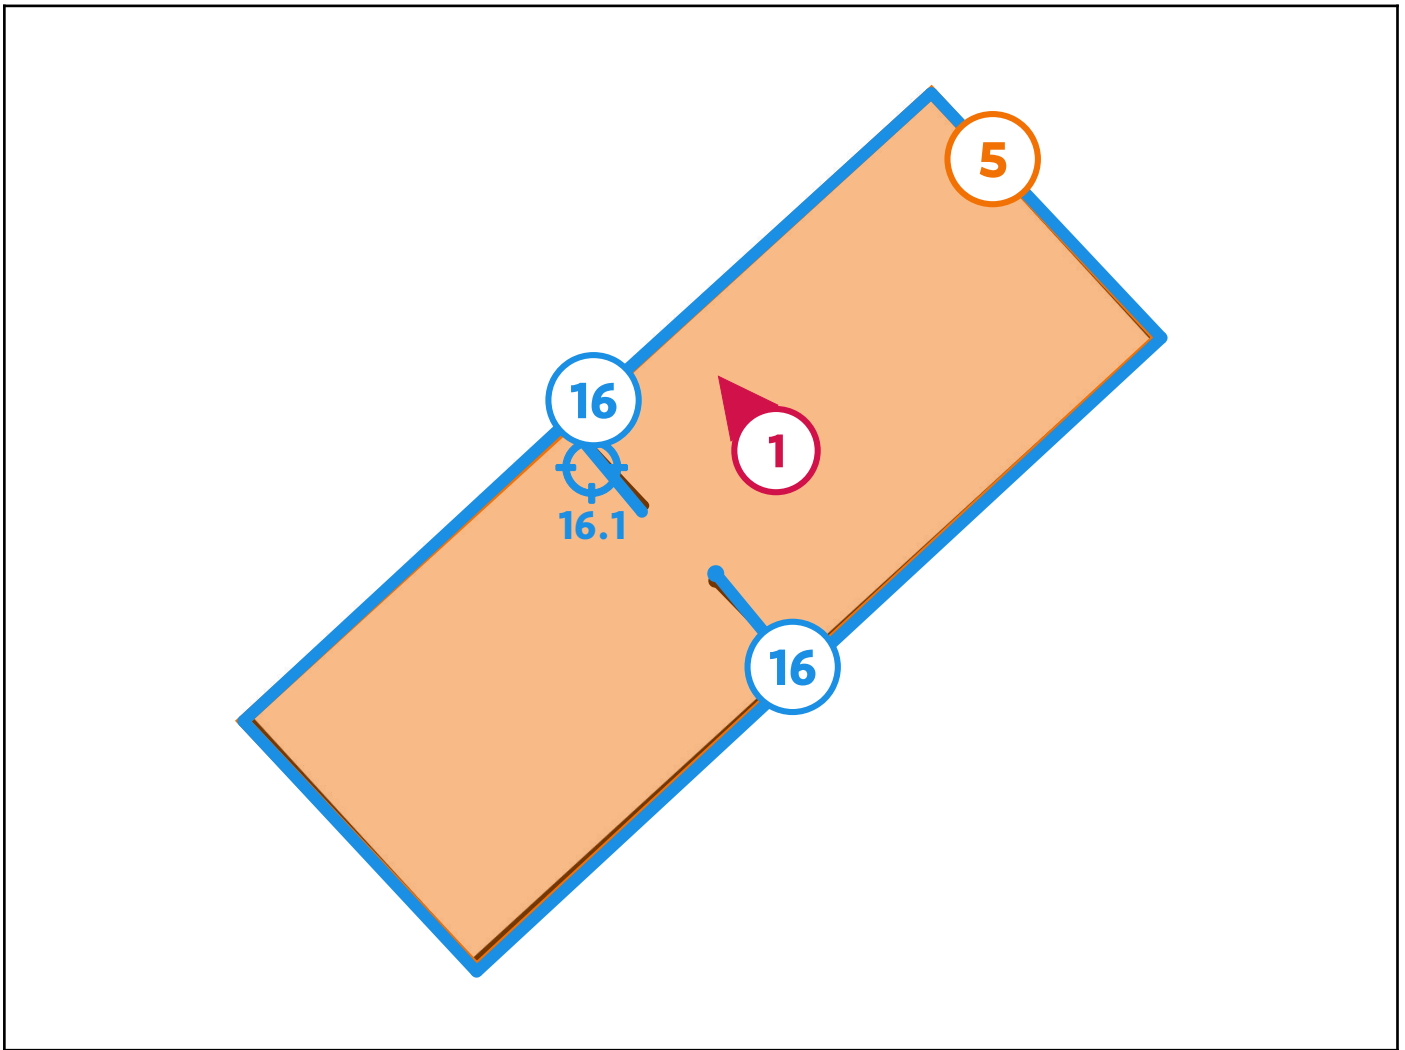
## Plan 3.1: Bijgebouw 2 plan

| Beschrijving | Type | Actie |
|---|---|---|
| 1. cementbuis schoorsteen bijgebouw 2 | Asbestmateriaal | Dringend verwijderen |
| 5. golfplaten bijgebouw 2 | Asbestmateriaal | Verwijderen |

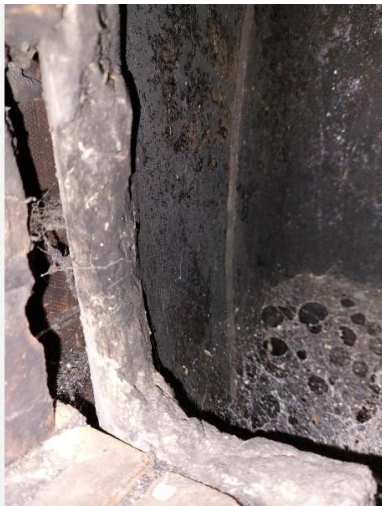
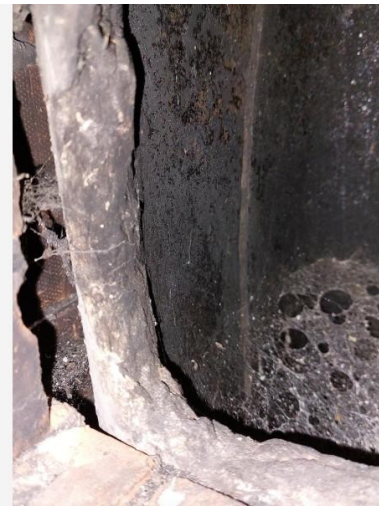
| Eindbeoordeling materiaalrisico | Hoog materiaalrisico en/of hoge kans op vezelvrijgave |

| Asbestsoort (vezeltype) | Crocidoliet aanwezig |
| Asbestconcentratie | Laag (< 50%) |
| Toestand van het materiaal | Matig beschadigd, matig verweerd |

| Beschrijving | cementbuis schoorsteen bijgebouw 2 |

**Dringend verwijderen**

- Zorg voor een veilig beheer. Vermijd het beschadigen van het asbestmateriaal. Controleer de toestand jaarlijks op wijzigingen.
- Zorg voor een veilig beheer en verwijder dit asbestmateriaal wanneer het bij werken eenvoudig bereikbaar wordt. Controleer de toestand jaarlijks op wijzigingen.
- Verwijder dit asbestmateriaal zo snel mogelijk. Volg de toestand goed op.

- Eenvoudige handelingen: enkel door erkend asbestverwijderaar  
Gelet op de locatie en omvang, best laten weghalen door een erkend asbestverwijderaar.

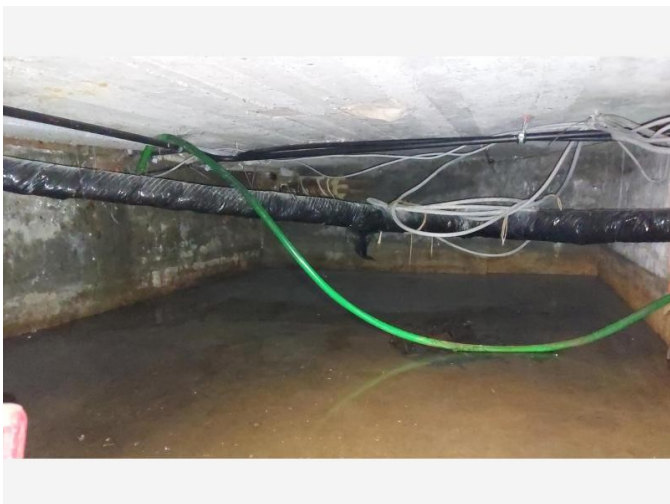
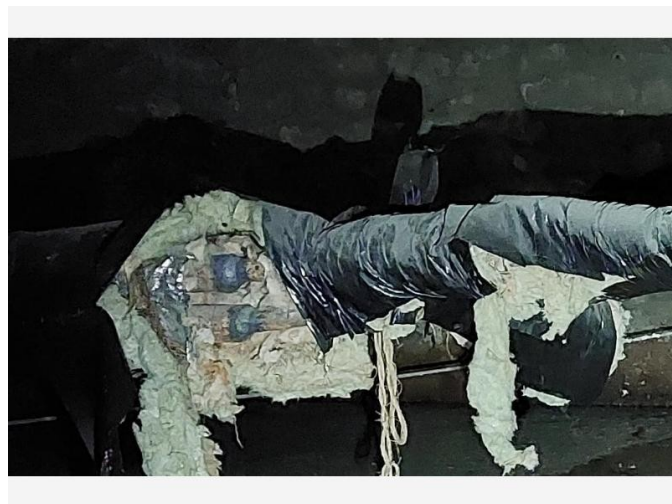
| Eindbeoordeling materiaalrisico | Hoog materiaalrisico en/of hoge kans op vezelvrijgave |

| Asbestsoort (vezeltype) | Crocidoliet aanwezig |
| Asbestconcentratie | Hoog ( $\geq 50\%$ ) |
| Toestand van het materiaal | Matig beschadigd, matig verweerd |

| Beschrijving | leidingisolatie |
| Opmerking | lengte onbekend.<br>mits kruipkelder, niet mogelijk om staalafname te nemen. |

**Dringend verwijderen**

- Zorg voor een veilig beheer. Vermijd het beschadigen van het asbestmateriaal. Controleer de toestand jaarlijks op wijzigingen.
- Zorg voor een veilig beheer en verwijder dit asbestmateriaal wanneer het bij werken eenvoudig bereikbaar wordt. Controleer de toestand jaarlijks op wijzigingen.
- Verwijder dit asbestmateriaal zo snel mogelijk. Volg de toestand goed op.
- Voer bijkomende staalname(s) uit.

- Eenvoudige handelingen: enkel door erkend asbestverwijderaar geen gips-leidingisolatie.  
Bestaande uit bitumen en karton. Onmogelijk om staalafname te doen.

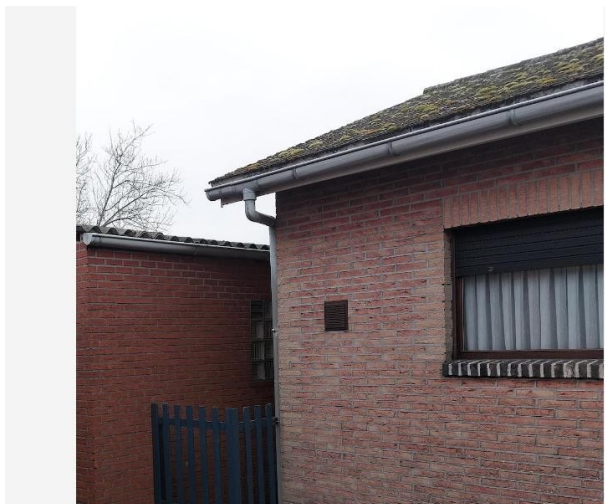
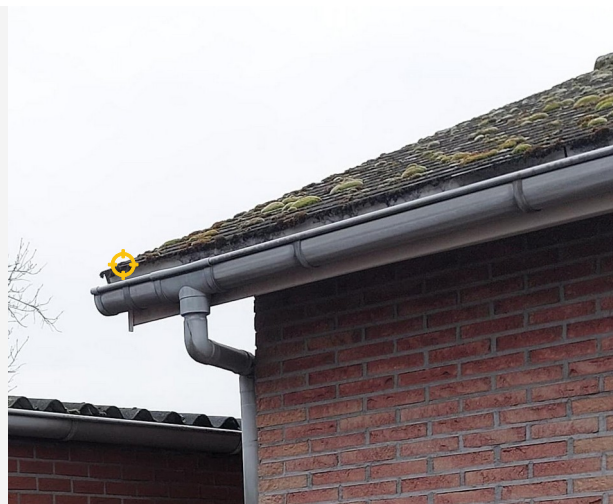
| Eindbeoordeling materiaalrisico | Verhoogd materiaalrisico en/of verhoogde kans op vezelvrijgave |

| Asbestsoort (vezeltype) | Alleen chrysotiel |
| Toestand van het materiaal | Matig beschadigd, matig verweerd |

| # | Type | Referentie | Resultaat |
|---|---|---|---|
| 3.1 | Puntmonster | M03B | Chrysotiel |

| Beschrijving | dakleien bijgebouw 1 |

Verwijderen

- Zorg voor een veilig beheer. Vermijd het beschadigen van het asbestmateriaal. Controleer de toestand jaarlijks op wijzigingen.
- Zorg voor een veilig beheer en verwijder dit asbestmateriaal wanneer het bij werken eenvoudig bereikbaar wordt. Controleer de toestand jaarlijks op wijzigingen.
- Verwijder dit asbestmateriaal zo snel mogelijk. Volg de toestand goed op.

- Eenvoudige handelingen: mag via doe-het-zelf of door werknemer(s) met opleidingsattest eenvoudige handelingen  
U mag deze toepassing zelf verwijderen, inachtneming van de nodige veiligheidsmaatregelen. Niet breken.

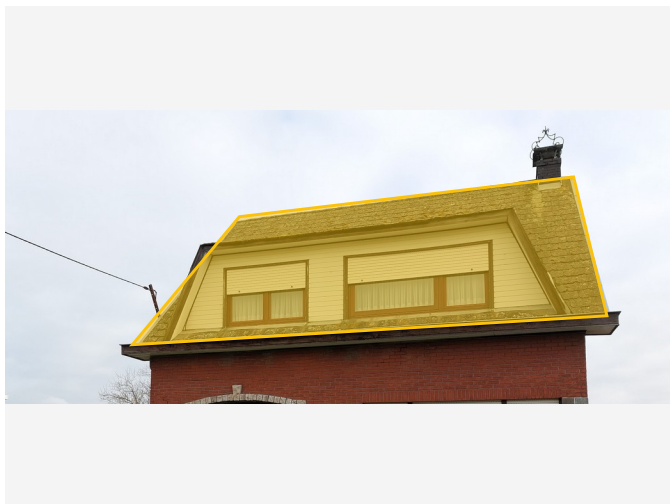
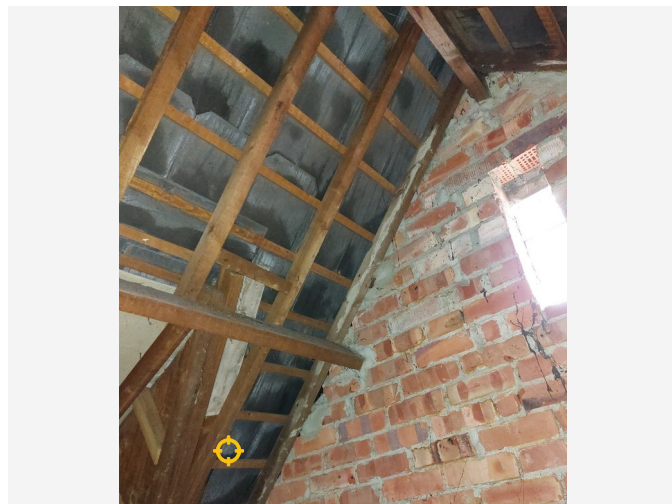
| Eindbeoordeling materiaalrisico | Verhoogd materiaalrisico en/of verhoogde kans op vezelvrijgave |

| Asbestsoort (vezeltype) | Alleen chrysotiel |
| Toestand van het materiaal | Matig beschadigd, matig verweerd |

| # | Type | Referentie | Resultaat |
|---|---|---|---|
| 4.1 | Puntmonster | M03A | Chrysotiel |

| <b>Beschrijving</b> | dakleien hoofdgebouw |

Verwijderen

- Zorg voor een veilig beheer. Vermijd het beschadigen van het asbestmateriaal. Controleer de toestand jaarlijks op wijzigingen.
- Zorg voor een veilig beheer en verwijder dit asbestmateriaal wanneer het bij werken eenvoudig bereikbaar wordt. Controleer de toestand jaarlijks op wijzigingen.
- Verwijder dit asbestmateriaal zo snel mogelijk. Volg de toestand goed op.

- Eenvoudige handelingen: mag via doe-het-zelf of door werknemer(s) met opleidingsattest eenvoudige handelingen  
U mag deze toepassing zelf verwijderen, inachtneming van de nodige veiligheidsmaatregelen. Niet breken.

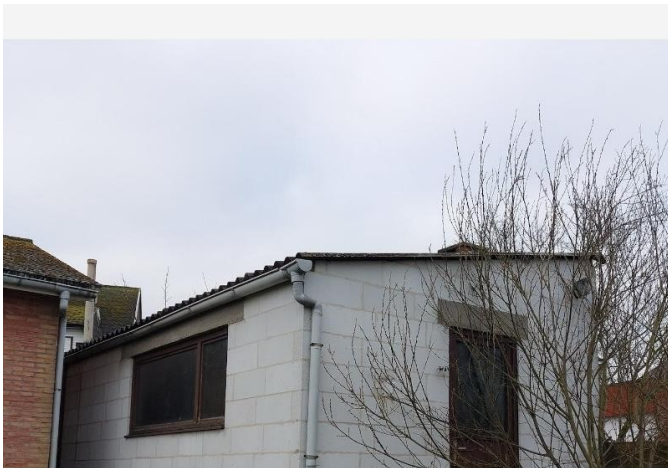
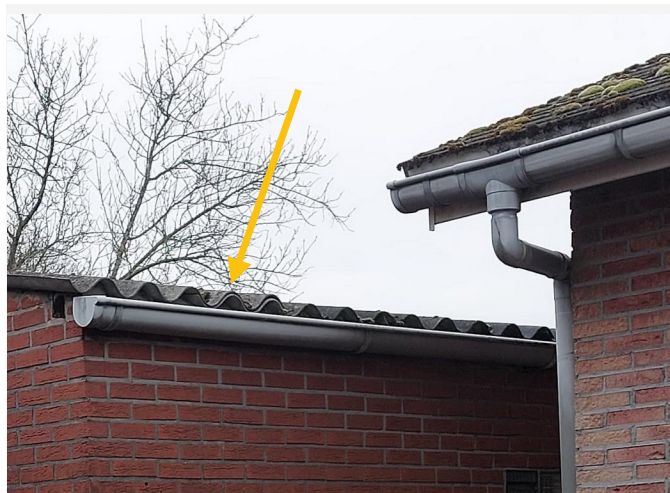
| Eindbeoordeling materiaalrisico | Verhoogd materiaalrisico en/of verhoogde kans op vezelvrijgave |

| Asbestsoort (vezeltype) | Crocidoliet aanwezig |
| Toestand van het materiaal | Matig beschadigd, matig verweerd |

| Beschrijving | golfplaten bijgebouw 2 |

Verwijderen

- Zorg voor een veilig beheer. Vermijd het beschadigen van het asbestmateriaal. Controleer de toestand jaarlijks op wijzigingen.
- Zorg voor een veilig beheer en verwijder dit asbestmateriaal wanneer het bij werken eenvoudig bereikbaar wordt. Controleer de toestand jaarlijks op wijzigingen.
- Verwijder dit asbestmateriaal zo snel mogelijk. Volg de toestand goed op.

- Eenvoudige handelingen: mag via doe-het-zelf of door werknemer(s) met opleidingsattest eenvoudige handelingen  
U mag deze toepassing zelf verwijderen, inachtneming van de nodige veiligheidsmaatregelen. Zo min mogelijk breken.
