Asbestinventarisatetest

Daliastraat 3, 2580 Putte

Attestnummer : 20241209-000251.000

Zone 1: Hoofdgebouw

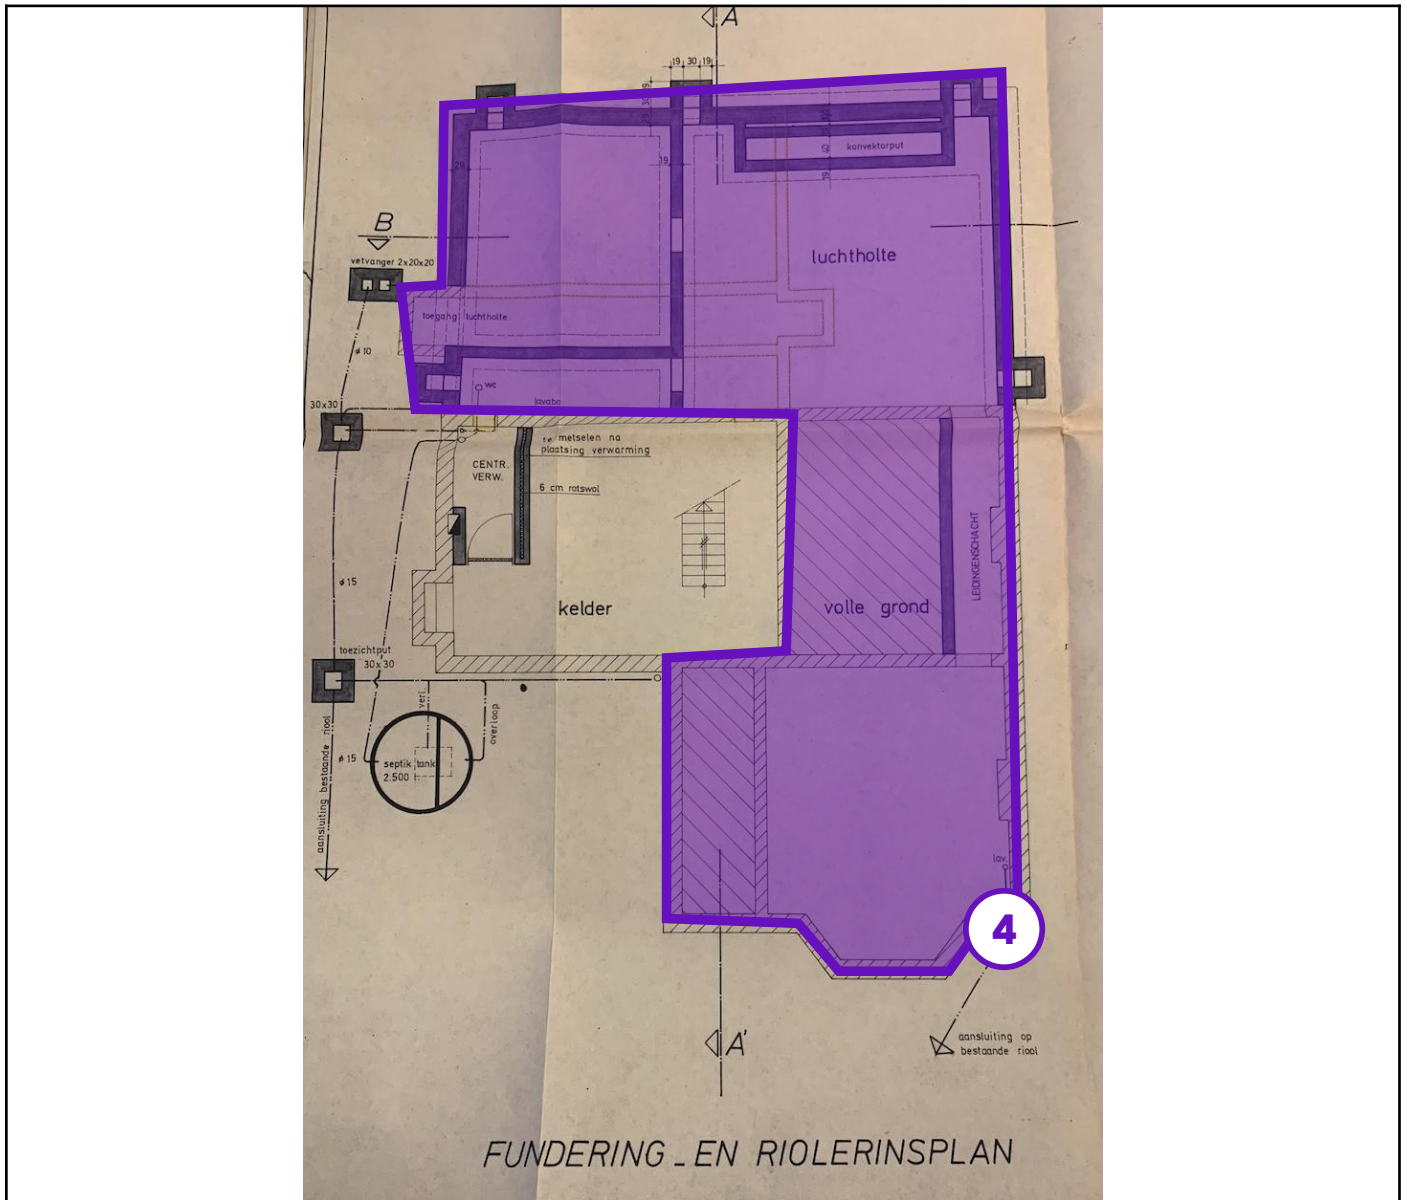
Plan 1.1: Funderingen / Riolering / Kelder

Beschrijving	Type	Actie
4. funderingen / riolering	Beperking	-

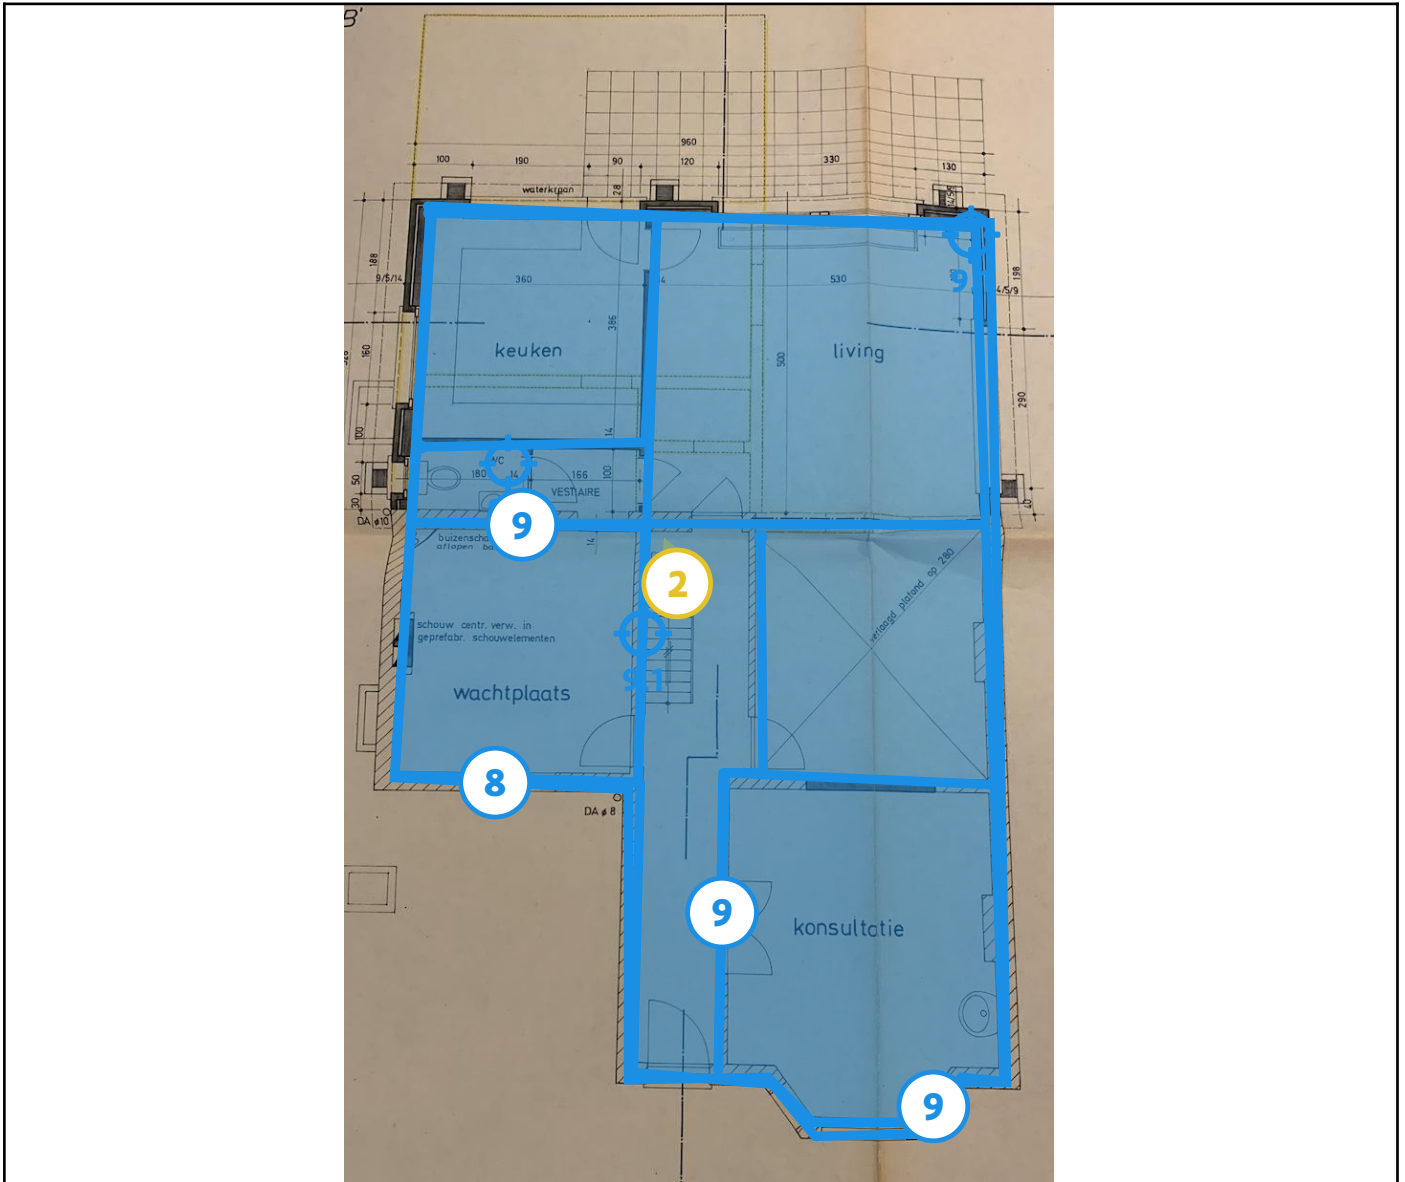
Plan 1.2: Gelijkvloers (huis)

Beschrijving	Type	Actie
2. meterkast	Asbestmateriaal	Zorgvuldig beheren
8. pleister plafond	Geen asbest	-
9. pleister muren	Geen asbest	-
9.1 Code: M01	Mengmonster	-

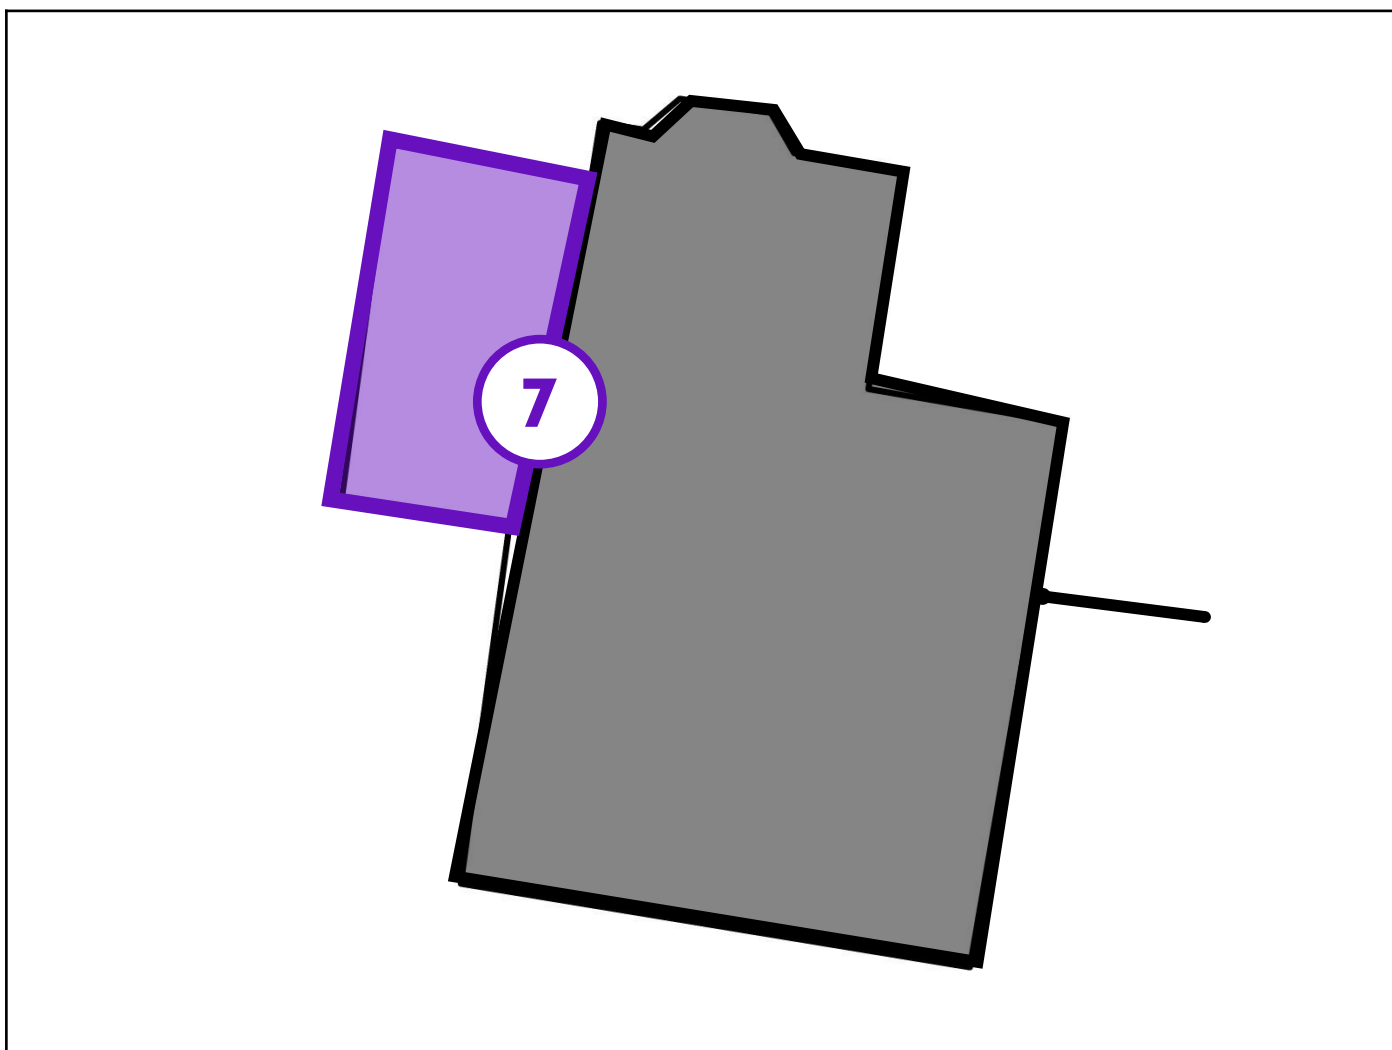
Plan 1.3: Gelijkvloers (garage en muurtje links)

Beschrijving	Type	Actie
7. afdak garage	Advies	-

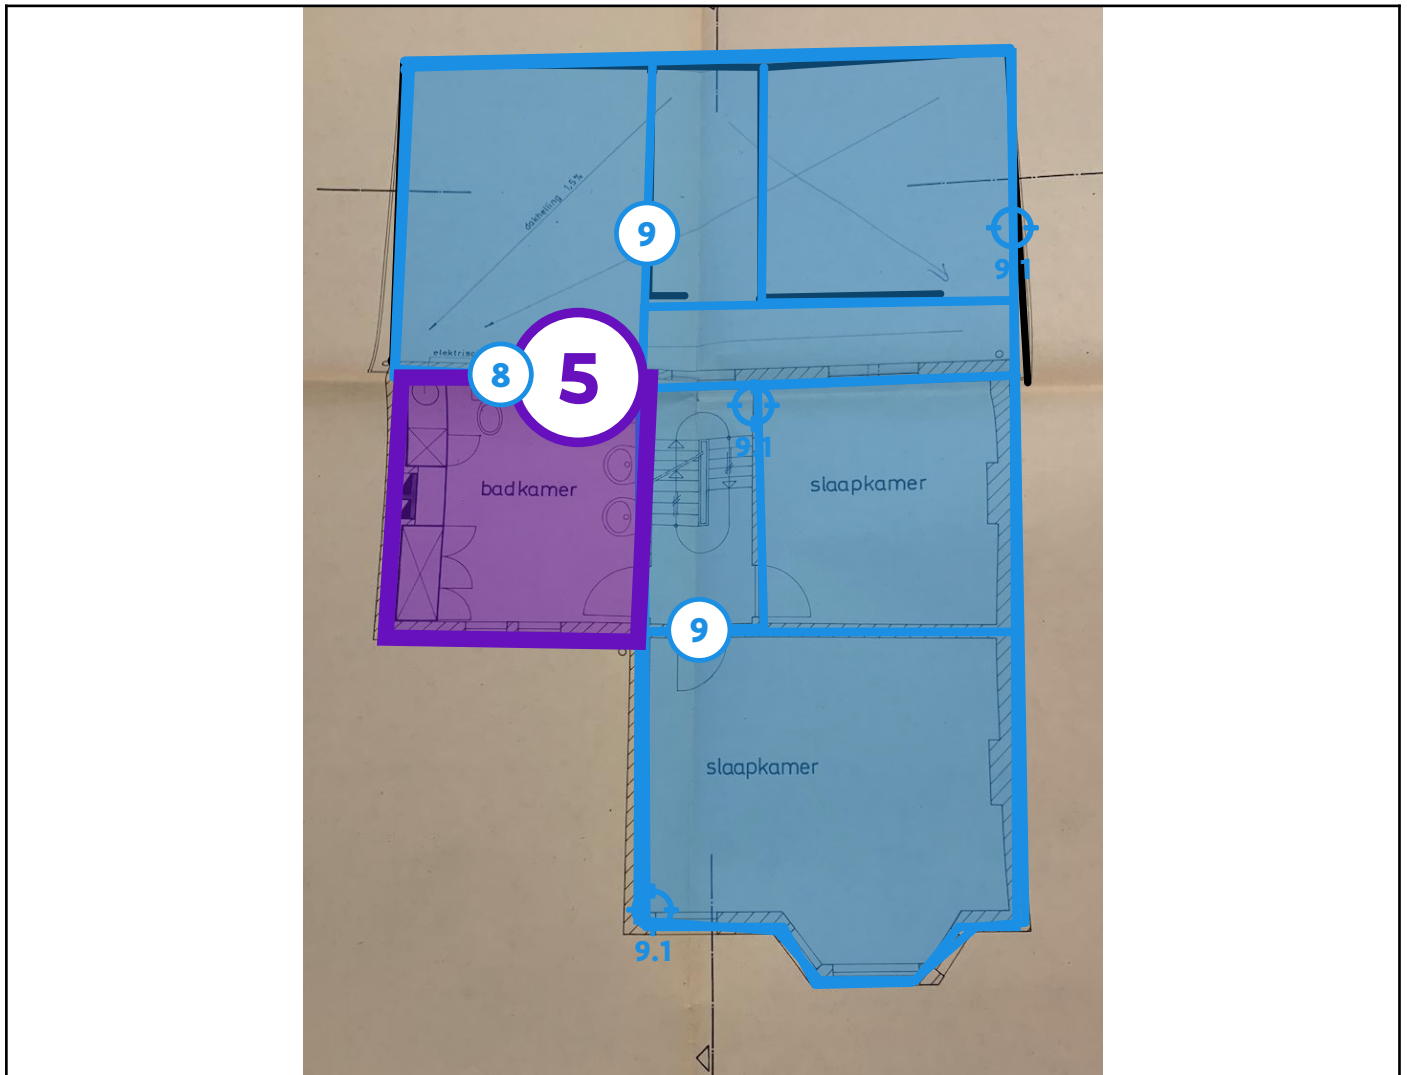
Plan 1.4: 1ste verdieping

Beschrijving	Type	Actie
5. lijm laag onder tegels	Advies	-
8. pleister plafond	Geen asbest	-
9. pleister muren	Geen asbest	-
9.1 Code: M01	Mengmonster	-

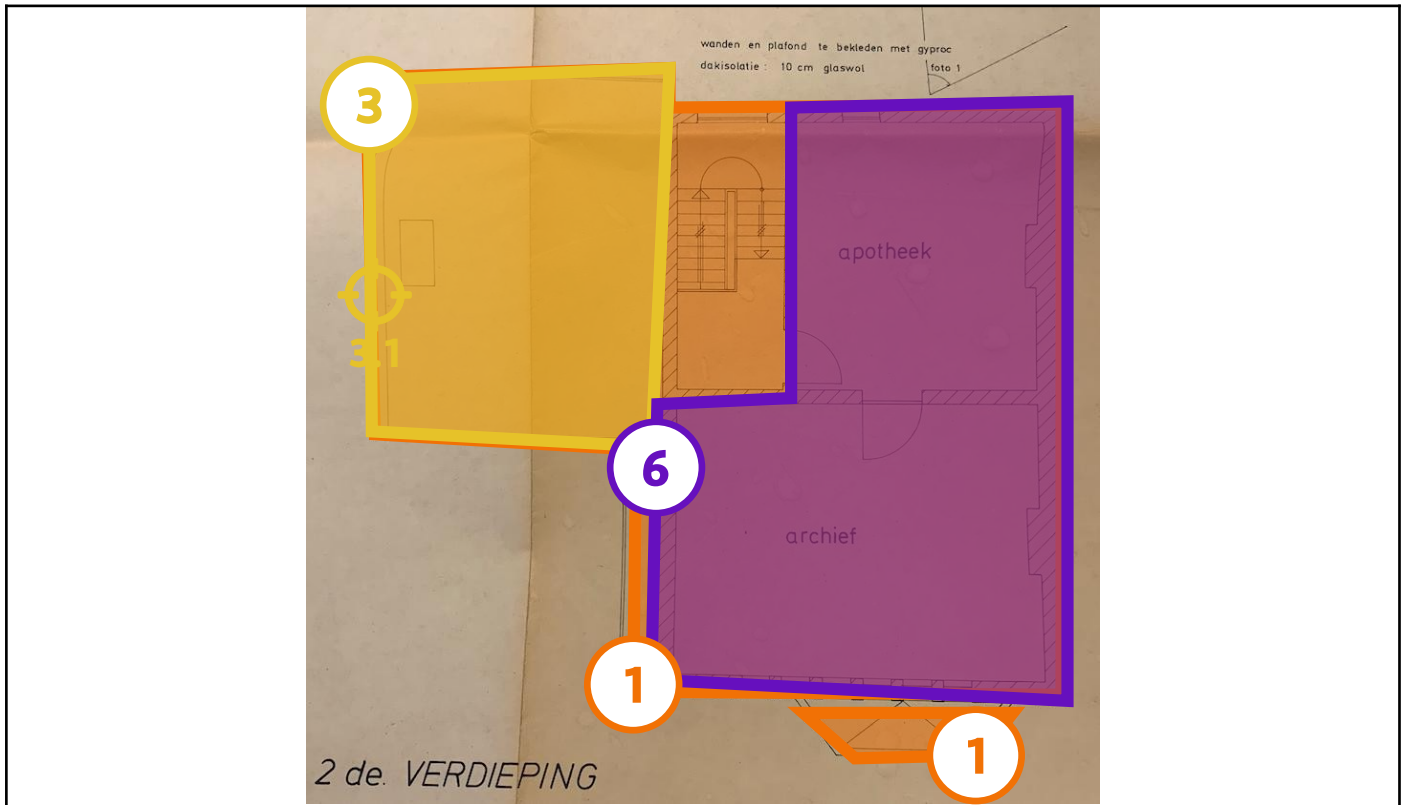
Plan 1.5: 2de verdieping

Beschrijving	Type	Actie
1. dakleien	Asbestmateriaal	Verwijderen
3. onderdakplaten	Asbestmateriaal	Zorgvuldig beheren
3.1 Code: M03	Puntmonster	-
6. vals plafond	Advies	-

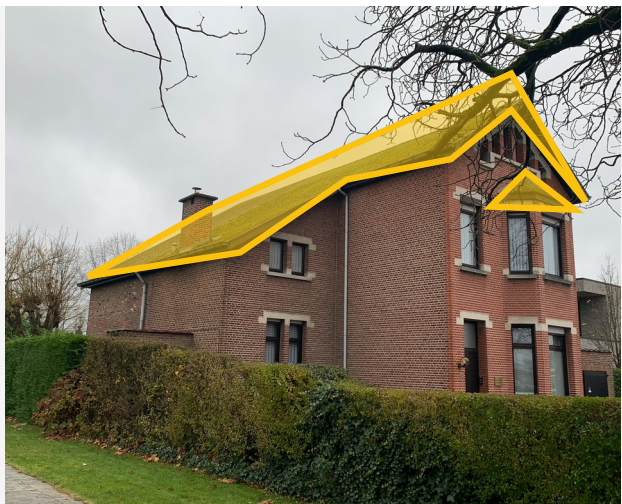
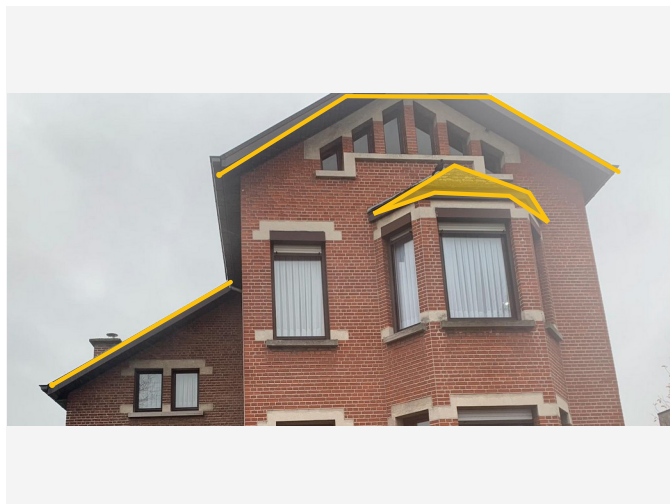
Het asbestmateriaal valt onder de mijlpaal van 2034.

Eindbeoordeling materiaalrisico	Verhoogd materiaalrisico en/of verhoogde kans op vezelvrijgave
---------------------------------	--

Gebondenheid	Categorie 1: hechtgebonden in oorsprong
Asbestsoort (vezeltype)	Crocidoliet aanwezig
Asbestconcentratie	Laag (< 50%)
Afschermingsgraad van het gehele materiaal	Geheel of deels vrij aan de buitenlucht
Toestand van het materiaal	Matig beschadigd, matig verweerd

Beschrijving	dakleien
Omgeving	Buiten
Primaire drager	Schuin dak
Asbestmateriaal	Dak- en gevelbekleding - Lei, shingle
Bindmiddel van asbestmateriaal	Cement
Gebondenheid op basis van bindmiddel	Hecht
Hoeveelheid (oppervlakte - aantal)	<ul style="list-style-type: none">• 100,00 m² - 1 stuk• 3,00 m² - 1 stuk
Totale oppervlakte	103,00 m ²
Eenvoudig bereikbaar	Ja
Bevestigingswijze	<ul style="list-style-type: none">• Geklemd• Genageld, geniet
Identificatiemethode	Vaststelling zonder monsternamen
Destructieve handeling voor identificatie	Nee

[Verwijderen](#)

- Zorg voor een veilig beheer. Vermijd het beschadigen van het asbestmateriaal. Controleer de toestand jaarlijks op wijzigingen.
- Zorg voor een veilig beheer en verwijder dit asbestmateriaal wanneer het bij werken eenvoudig bereikbaar wordt. Controleer de toestand jaarlijks op wijzigingen.
- Verwijder dit asbestmateriaal zo snel mogelijk. Volg de toestand goed op.

- Eenvoudige handelingen: mag via doe-het-zelf of door werknemer(s) met opleidingsattest eenvoudige handelingen
U mag deze toepassing zelf verwijderen, inachtneming van de nodige veiligheidsmaatregelen. Niet breken.

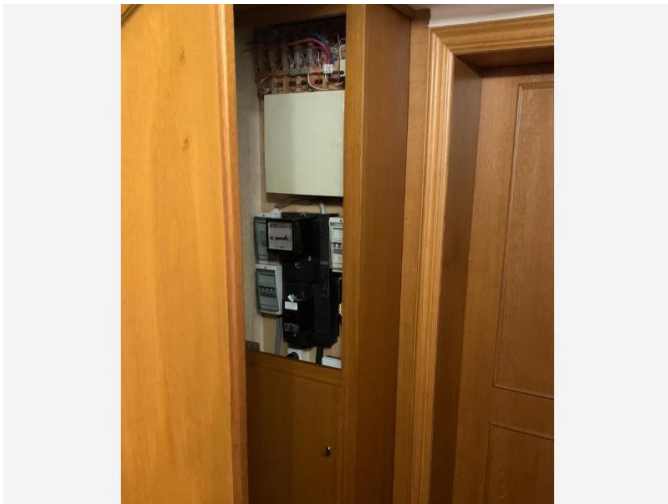
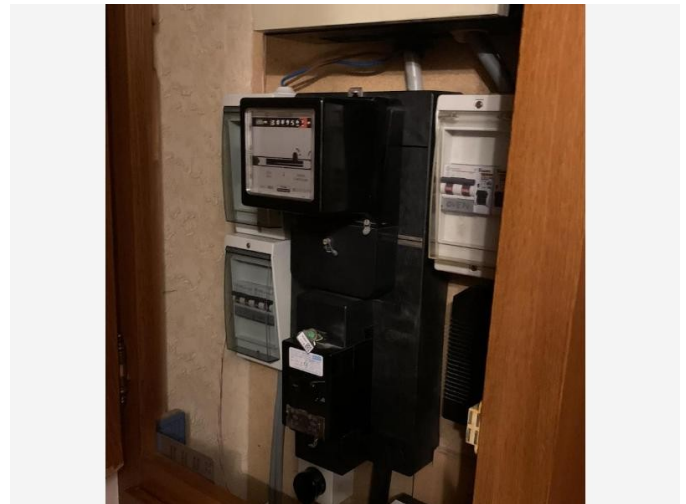
Het asbestmateriaal valt onder de mijlpaal van 2040.

Eindbeoordeling materiaalrisico	Zeer laag materiaalrisico en/of zeer lage kans op vezelvrijgave
---------------------------------	---

Gebondenheid	Categorie 1: hechtgebonden in oorsprong
Asbestsoort (vezeltype)	Crocidoliet aanwezig
Asbestconcentratie	Laag (< 50%)
Afschermingsgraad van het gehele materiaal	Niet stootvaste afscherming
Toestand van het materiaal	Onbeschadigd, niet verweerd

Beschrijving	meterkast
Omgeving	Binnen
Primaire drager	Communicatie en elektrische infrastructuur en uitrusting
Asbestmateriaal	Plaat, paneel, tablet - Type Bakeliet
Bindmiddel van asbestmateriaal	Kunststof of -hars
Gebondenheid op basis van bindmiddel	Hecht
Hoeveelheid (oppervlakte - dikte - aantal)	• 0,10 m ² - 5,00 cm - 1 stuk
Totaal volume	0,005 m ³
Eenvoudig bereikbaar	Ja
Bevestigingswijze	• Geschroefd
Identificatiemethode	Vaststelling zonder monstername
Destructieve handeling voor identificatie	Nee

Zorgvuldig beheren

- Zorg voor een veilig beheer. Vermijd het beschadigen van het asbestmateriaal. Controleer de toestand jaarlijks op wijzigingen.
- Zorg voor een veilig beheer en verwijder dit asbestmateriaal wanneer het bij werken eenvoudig bereikbaar wordt. Controleer de toestand jaarlijks op wijzigingen.

- Eenvoudige handelingen: mag via doe-het-zelf of door werknemer(s) met opleidingsattest eenvoudige handelingen
De meterkast is waarschijnlijk eigendom van Fluvius. In dat geval mag u deze niet zelf verwijderen. Neem bij vragen contact op met Fluvius.

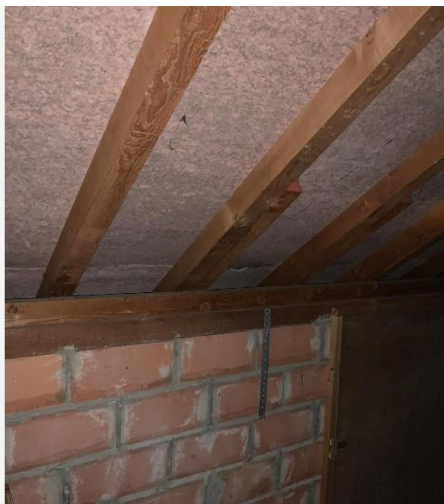
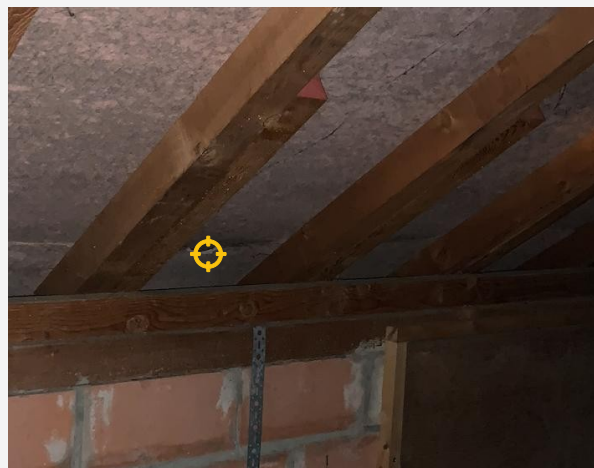
Het asbestmateriaal valt onder de mijlpaal van 2040.

Eindbeoordeling materiaalrisico	Laag materiaalrisico en/of verlaagde kans op vezelvrijgave
---------------------------------	--

Gebondenheid	Categorie 1: hechtgebonden in oorsprong
Asbestsoort (vezeltype)	Alleen chrysotiel
Asbestconcentratie	Laag (< 50%)
Afschermingsgraad van het gehele materiaal	Geheel of deels (ook) vrij aan de binnenlucht
Toestand van het materiaal	Licht beschadigd, licht verweerd. Intact calciumsilicaatmateriaal of categorie III 'gebondenheid'

#	Type	Referentie	Resultaat
3.1	Puntmonster	M03	Chrysotiel

Beschrijving	onderdakplaten
Omgeving	Binnen
Primaire drager	Schuin dak
Asbestmateriaal	Plaat, paneel, tablet - Type Menuiserite
Bindmiddel van asbestmateriaal	Cement
Gebondenheid op basis van bindmiddel	Hecht
Hoeveelheid (oppervlakte - dikte - aantal)	<ul style="list-style-type: none">• 100,00 m² - 1,00 cm - 1 stuk
Totaal volume	1,00 m ³
Eenvoudig bereikbaar	Ja
Bevestigingswijze	<ul style="list-style-type: none">• Geklemd
Identificatiemethode	Vaststelling met monstername
Destructieve handeling voor identificatie	Nee
Opmerking	Zo'n 50m2 waarneembaar. Er bestaat een kans dat deze toepassing ook aangebracht werd in de andere ruimtes van de 2de verdieping.

Zorgvuldig beheren

- Zorg voor een veilig beheer. Vermijd het beschadigen van het asbestmateriaal. Controleer de toestand jaarlijks op wijzigingen.
- Zorg voor een veilig beheer en verwijder dit asbestmateriaal wanneer het bij werken eenvoudig bereikbaar wordt. Controleer de toestand jaarlijks op wijzigingen.

- Eenvoudige handelingen: mag via doe-het-zelf of door werknemer(s) met opleidingsattest eenvoudige handelingen
U mag deze toepassing zelf verwijderen, inachtneming van de nodige veiligheidsmaatregelen. Vermijd het breken.

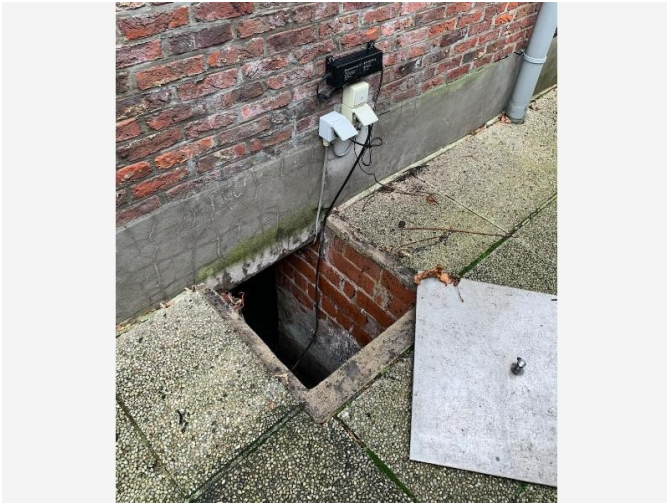
Situeringfoto

Permanente beperking

Reden: Het onderzoek kan niet uitgevoerd worden binnen de bepalingen van de Welzijnswet

Uitleg van de asbestdeskundige: hoogte lager dan 1,50m

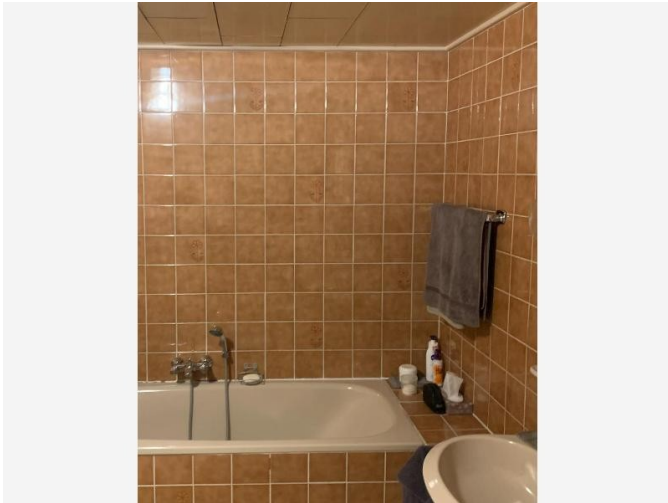
Vrije foto

Onder de tegels zou asbestverdachte tegellijm aanwezig kunnen zijn.

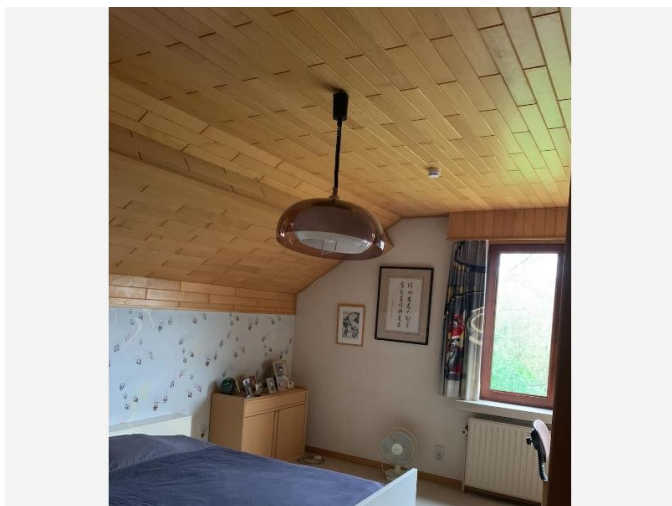
Vrije foto

latten of vals plafond. Wat hierachter is, is niet waarneembaar.

Asbesthoudende platen zoals deze in de andere ruimte, kunnen hierachter aanwezig zijn.

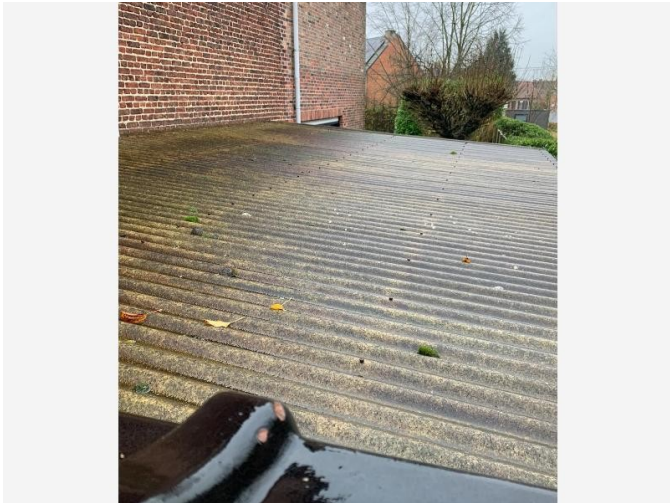
Vrije foto

niet-asbestverdacht (plastiek).

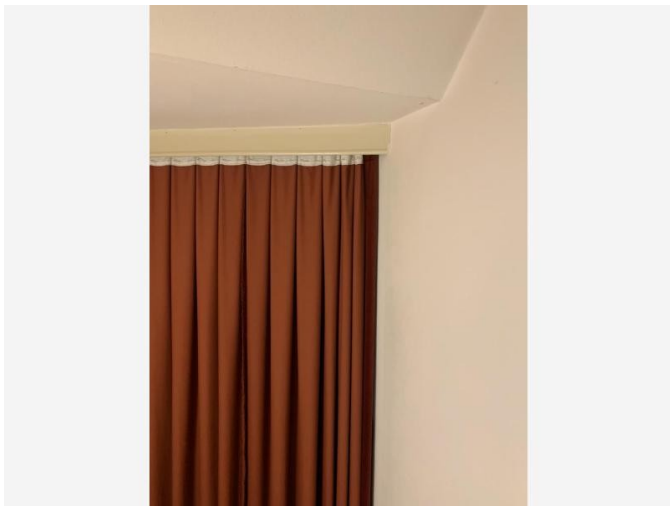
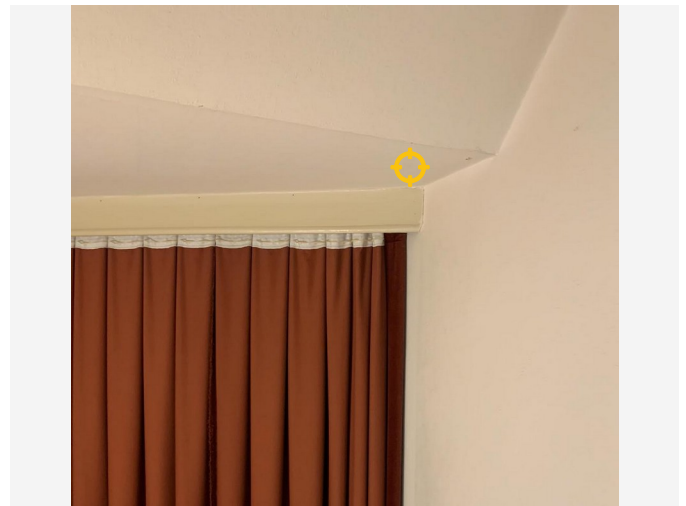
Fiche 8: pleister plafond

Geen asbest

#	Type	Referentie	Resultaat
8.1	Mengmonster	M02	Geen asbest

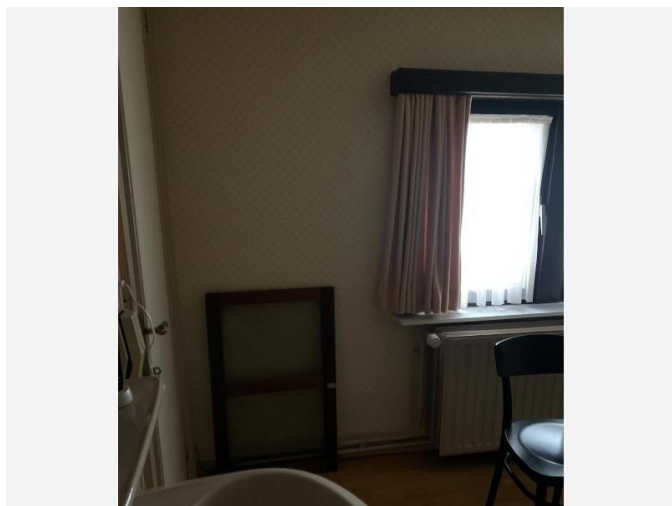
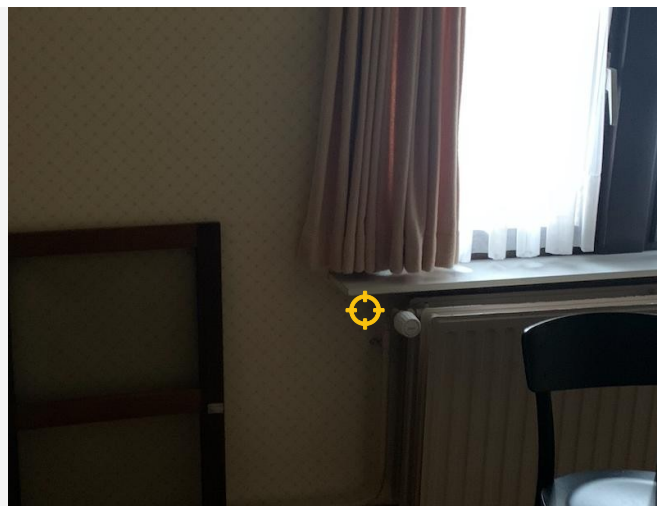
Geen asbest

#	Type	Referentie	Resultaat
9.1	Mengmonster	M01	Geen asbest
