Asbestinventarisatetest

Dijlestraat 48A, 3140 Keerbergen

Attestnummer : 20250215-000090.001

Niet-asbestveilig

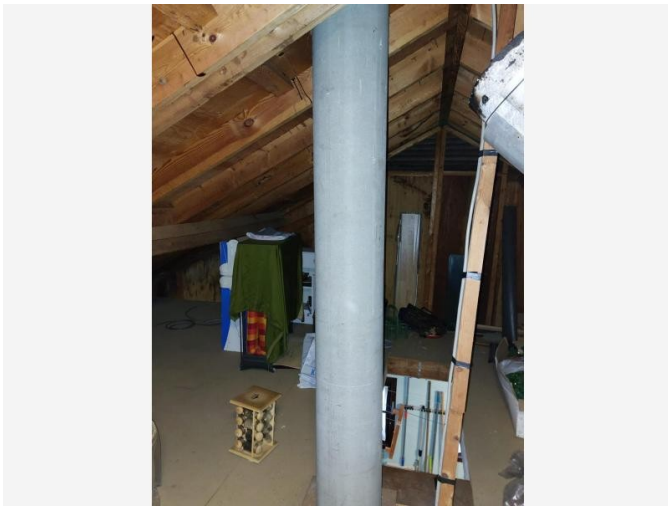
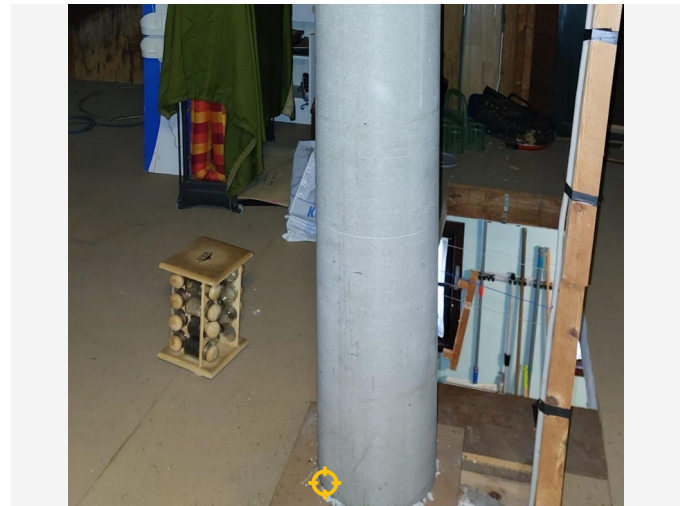
Eindbeoordeling materiaalrisico	Verhoogd materiaalrisico en/of verhoogde kans op vezelvrijgave
---------------------------------	--

Gebondenheid	Categorie 1: hechtgebonden in oorsprong
Asbestsoort (vezeltype)	Crocidoliet aanwezig
Asbestconcentratie	Laag (< 50%)
Afschermingsgraad van het gehele materiaal	Geheel of deels (ook) vrij aan de binnenlucht
Toestand van het materiaal	Licht beschadigd, licht verweerd. Intact calciumsilicaatmateriaal of categorie III 'gebondenheid'

#	Type	Referentie	Resultaat
1.1	Puntmonster	M01	Crocidoliet, Chrysotiel

Beschrijving	Buis
Omgeving	Binnen
Primaire drager	HVAC infrastructuur en uitrusting
Asbestmateriaal	Buis, koper, leiding, pijp, doorvoer
Bindmiddel van asbestmateriaal	Cement
Gebondenheid op basis van bindmiddel	Hecht
Hoeveelheid (lengte - omtrek - dikte - aantal)	<ul style="list-style-type: none">• 7,00 m - 50,00 cm - 5,00 cm - 1 stuk
Totaal volume	0,175 m ³
Eenvoudig bereikbaar	Nee <ul style="list-style-type: none">• Verwijdering tast de bouwkundige integriteit aan.
Bevestigingswijze	<ul style="list-style-type: none">• Geklemd
Identificatiemethode	Vaststelling met monstername
Destructieve handeling voor identificatie	Nee

- Zorg voor een veilig beheer. Vermijd het beschadigen van het asbestmateriaal. Controleer de toestand jaarlijks op wijzigingen.
- Scherm in afwachting van verwijdering het asbestmateriaal af van luchtstromingen en verstoring: bijvoorbeeld door het te verpakken, te fixeren, af te dekken, signalisatie - afbakening aan te brengen, ...
- Zorg voor een veilig beheer en verwijder dit asbestmateriaal wanneer het bij werken eenvoudig bereikbaar wordt. Controleer de toestand jaarlijks op wijzigingen.
- Verwijder dit asbestmateriaal zo snel mogelijk. Volg de toestand goed op.

- Eenvoudige handelingen: enkel door erkend asbestverwijderaar
Gelet op de locatie en omvang, best door een erkend asbestverwijderaar laten weghalen.

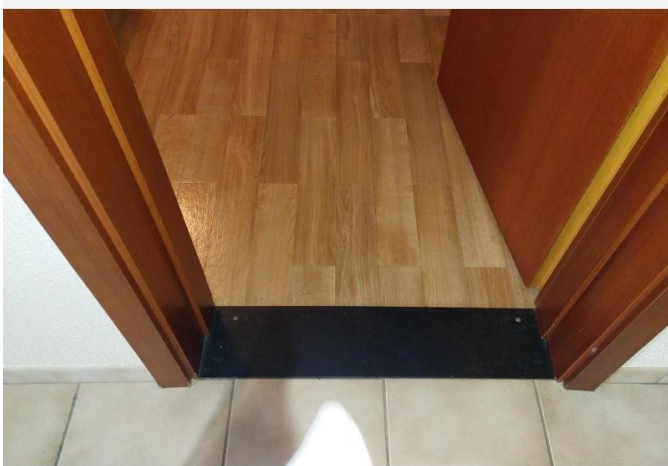
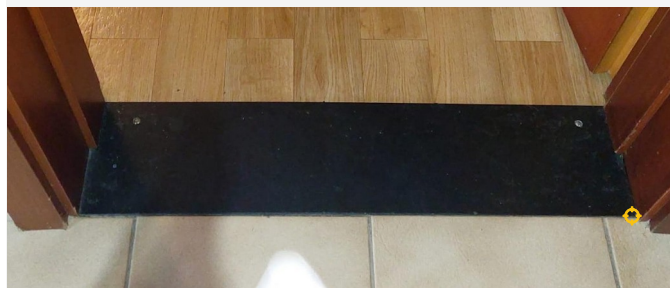
Eindbeoordeling materiaalrisico	Zeer laag materiaalrisico en/of zeer lage kans op vezelvrijgave
---------------------------------	---

Gebondenheid	Categorie 1: hechtgebonden in oorsprong
Asbestsoort (vezeltype)	Alleen chrysotiel
Asbestconcentratie	Laag (< 50%)
Afschermingsgraad van het gehele materiaal	Niet stootvaste afscherming
Toestand van het materiaal	Licht beschadigd, licht verweerd. Intact calciumsilicaatmateriaal of categorie III 'gebondenheid'

#	Type	Referentie	Resultaat
2.1	Puntmonster	M02	Chrysotiel

Beschrijving	Stenen vloerovergang / deurdorpels
Omgeving	Binnen
Primaire drager	Vloer
Asbestmateriaal	Plaat, paneel, tablet - Type Massal
Bindmiddel van asbestmateriaal	Cement
Gebondenheid op basis van bindmiddel	Hecht
Hoeveelheid (oppervlakte - dikte - aantal)	<ul style="list-style-type: none">• 0,10 m² - 3,00 cm - 5 stuks
Totaal volume	0,015 m ³
Eenvoudig bereikbaar	Ja
Bevestigingswijze	<ul style="list-style-type: none">• Geklemd• Verlijmd, ingegoten, versmeerd
Identificatiemethode	Vaststelling met monsternamen
Destructieve handeling voor identificatie	Nee

- Zorg voor een veilig beheer. Vermijd het beschadigen van het asbestmateriaal. Controleer de toestand jaarlijks op wijzigingen.
- Zorg voor een veilig beheer en verwijder dit asbestmateriaal wanneer het bij werken eenvoudig bereikbaar wordt. Controleer de toestand jaarlijks op wijzigingen.

- Eenvoudige handelingen: mag via doe-het-zelf of door werknemer(s) met opleidingsattest eenvoudige handelingen
U mag deze toepassing zelf verwijderen, inachtneming van de nodige veiligheidsmaatregelen.

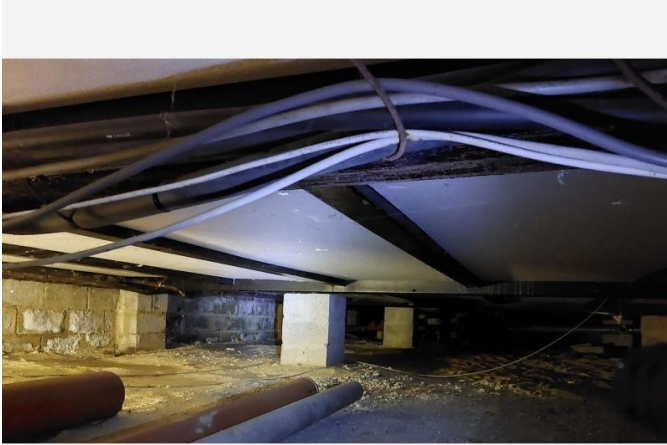
Situeringfoto

Permanente beperking

Reden: Het onderzoek kan niet uitgevoerd worden binnen de bepalingen van de Welzijnswet

Uitleg van de asbestdeskundige: hoogte lager dan 1,50m.

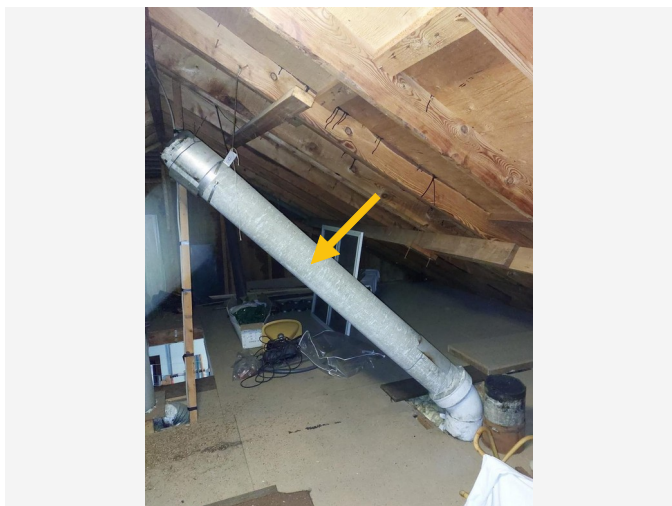
Deze buis werd verwijderd op 15.02.2025.

Identificatiemethode	Staal M01
Primaire drager	HVAC infrastructuur en uitrusting
(Asbest)materiaal	Buis, koker, leiding, pijp, doorvoer
Bindmiddel	Cement
Gebondenheid bindmiddel	Hecht

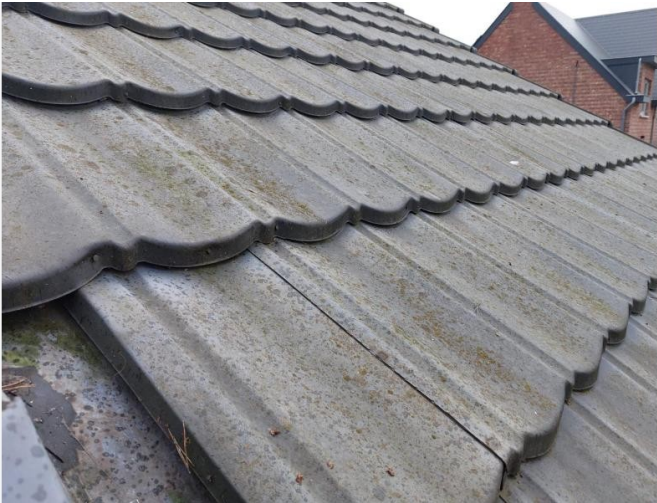
geen asbestverdachte toepassingen waargenomen onder de dakpannen.

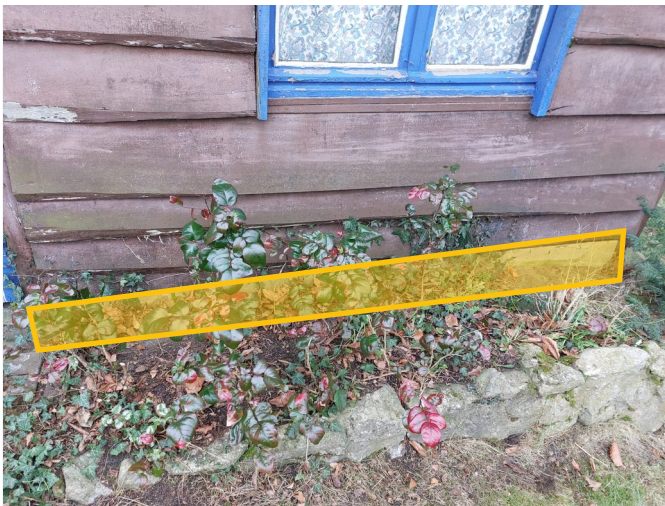
Fiche 6: Platen grond tuinhuis (verwijderd)

Deze platen werden verwijderd op 15.02.2025.

Identificatiemethode	Staal M05
Primaire drager	Bodem
(Asbest)materiaal	Plaat, paneel, tablet - Generiek
Bindmiddel	Cement
Gebondenheid bindmiddel	Hecht

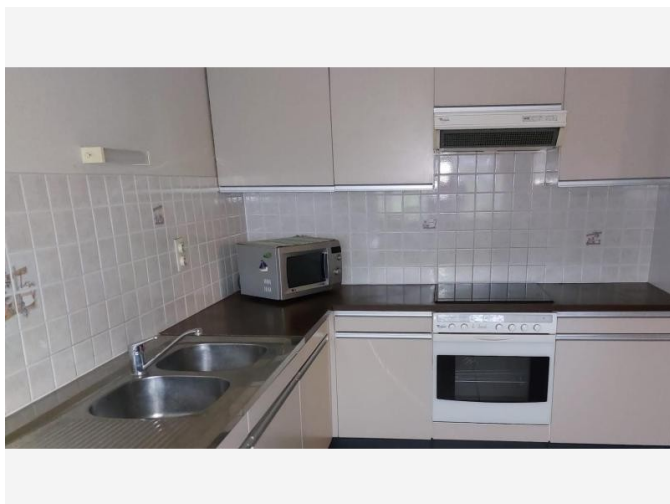
Achter de tegels zou asbesthoudende tegellijm aanwezig kunnen zijn.

Best bemonsteren bij renovatiewerken.

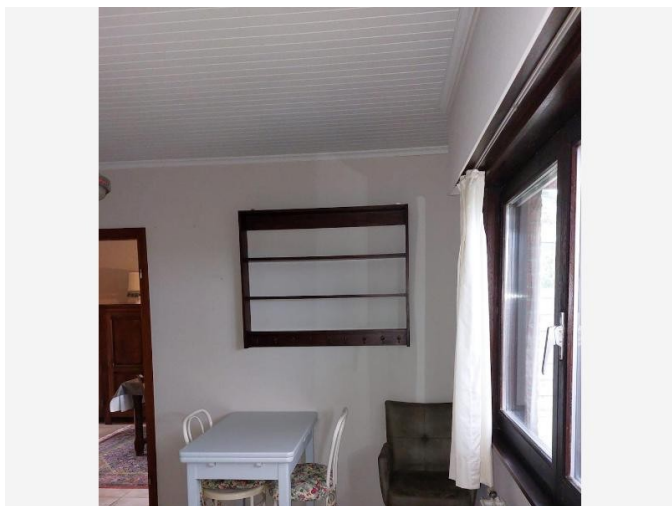
geen gips aangetroffen aan muren en plafond.

Hetzij gipskartonplaten, hout, of niet-asbestverdachte tegels.

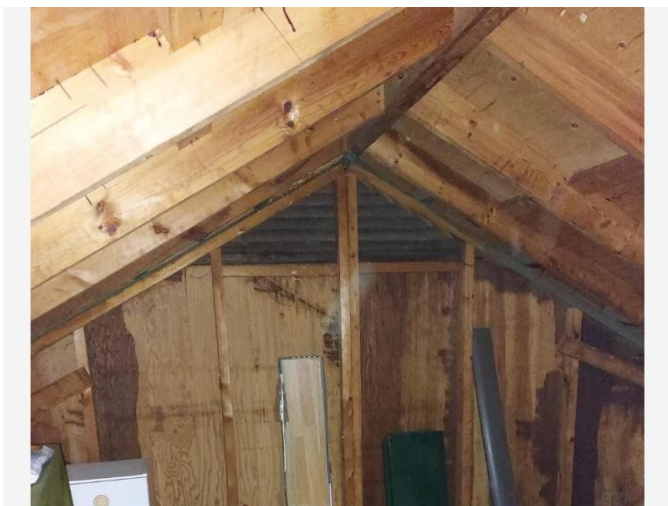
Enkel houtafwerking vast te stellen.

Eventuele lagen tussen bovenste laag onder de dakpannen en hout is niet inspecteerbaar (niet-destructief onderzoek).

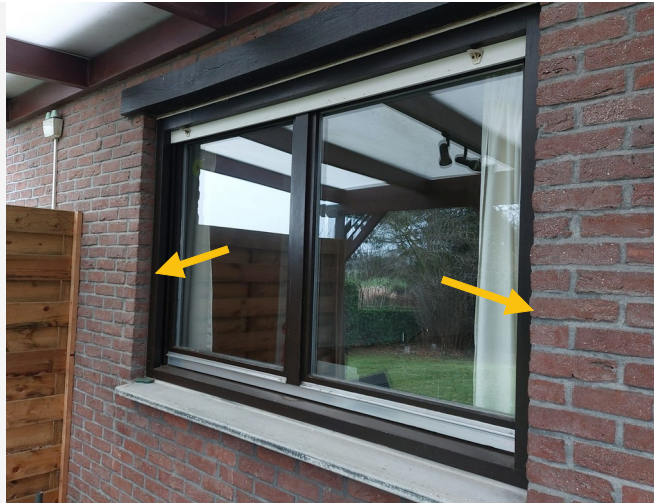
niet-asbestverdacht.

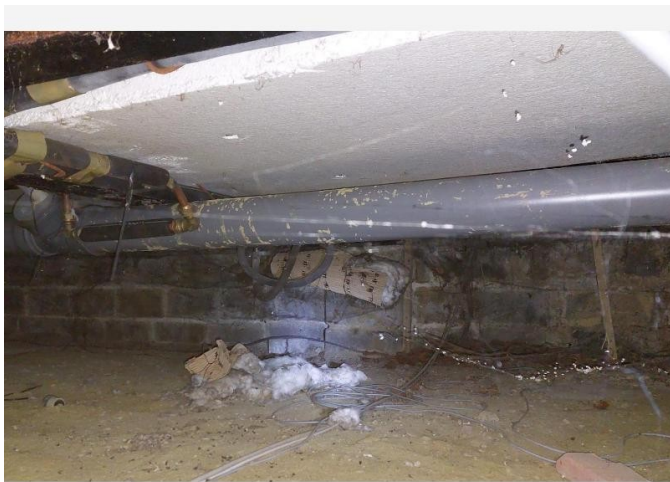
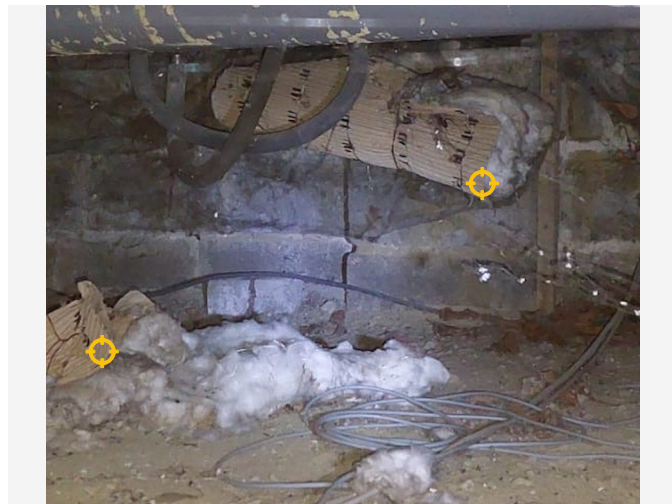
Fiche 11: Leidingisolatie

Geen asbest

#	Type	Referentie	Resultaat
11.1	Mengmonster	M03	Geen asbest

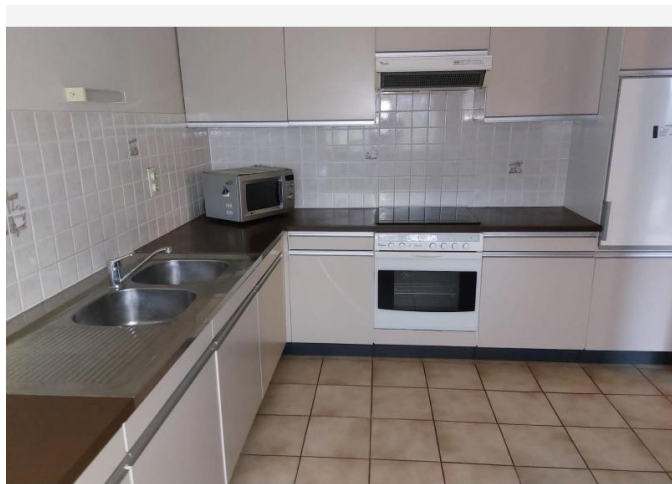
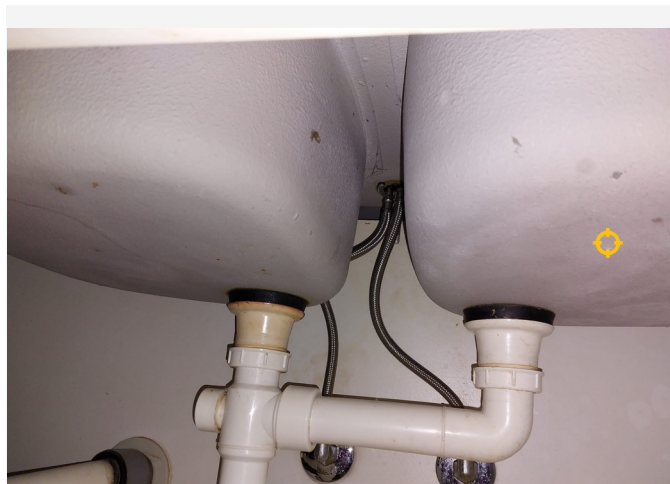
Fiche 12: Coating wasbak

Geen asbest

#	Type	Referentie	Resultaat
12.1	Puntmonster	M04	Geen asbest

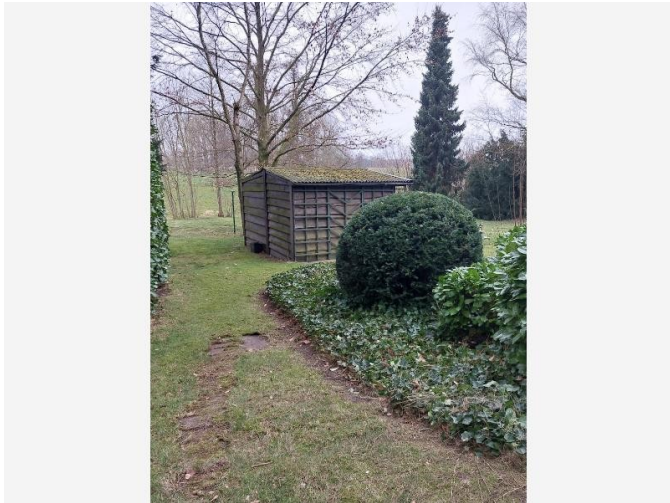
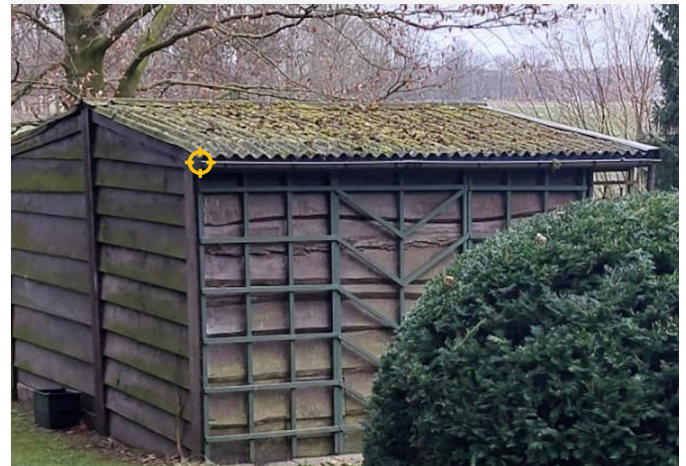
Fiche 13: Golfplaten tuinhuis

Geen asbest

#	Type	Referentie	Resultaat
13.1	Puntmonster	M06	Geen asbest
