Asbestinventarisatetest

Molenstraat 48, 2220 Heist-op-den-Berg

Attestnummer : 20241009-000453.000

Uitgegeven op : 09.10.2024

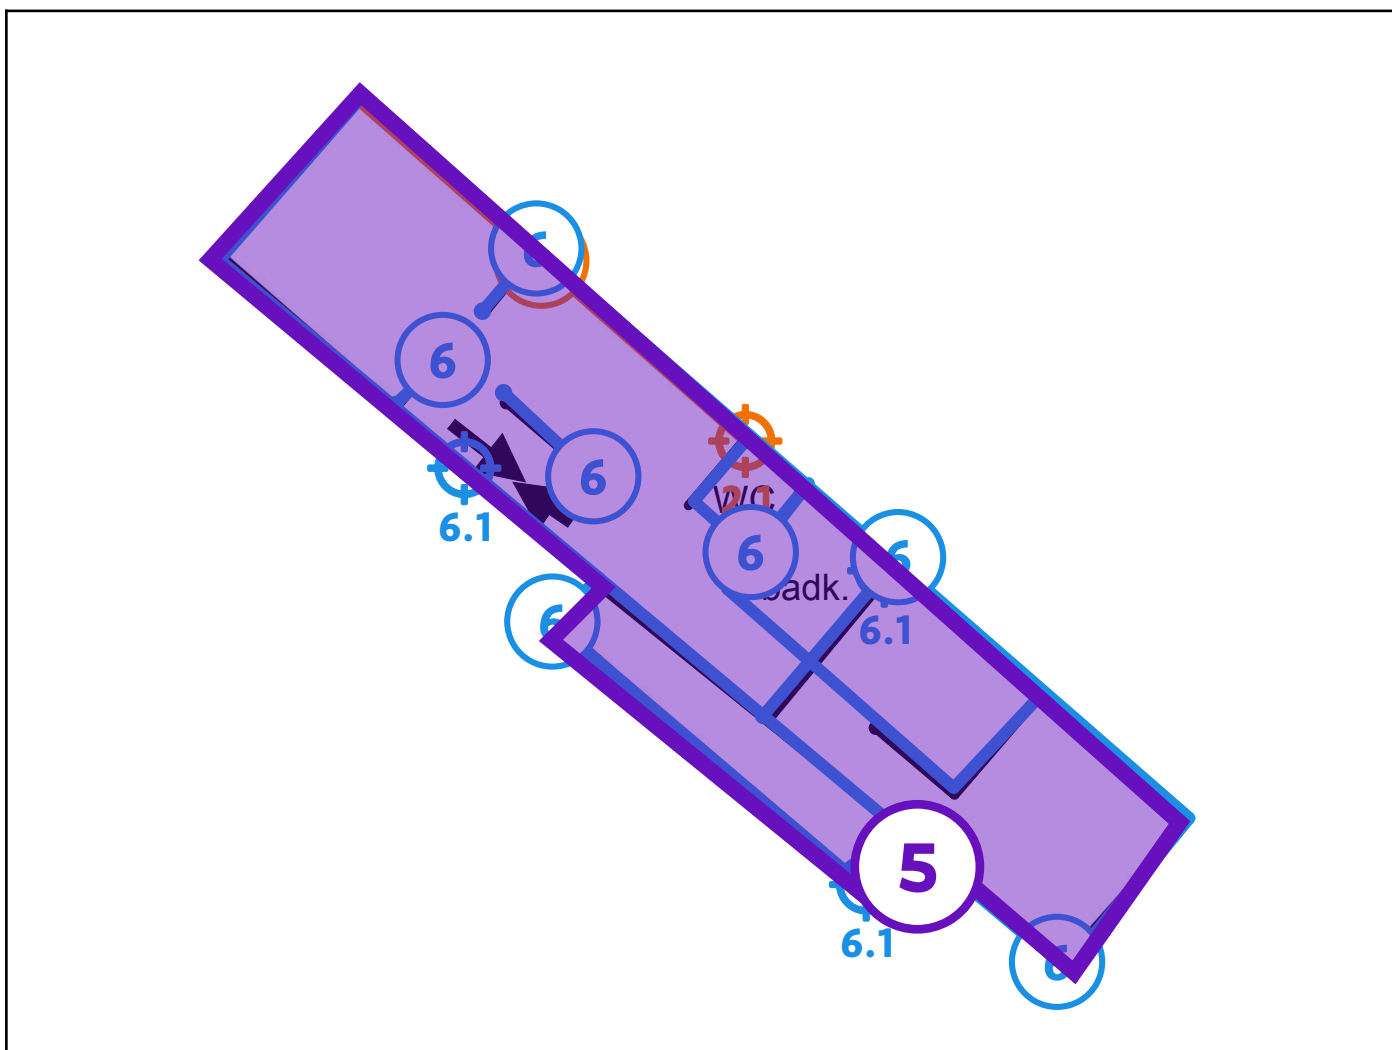
Plan 1.2: Gelijkvloers

Beschrijving	Type	Actie
2. leien zijgevel	Asbestmateriaal	Verwijderen
2.1 Code: M01	Puntmonster	-
5. vals plafond	Advies	-
6. pleister muur	Geen asbest	-
6.1 Code: M02	Mengmonster	-

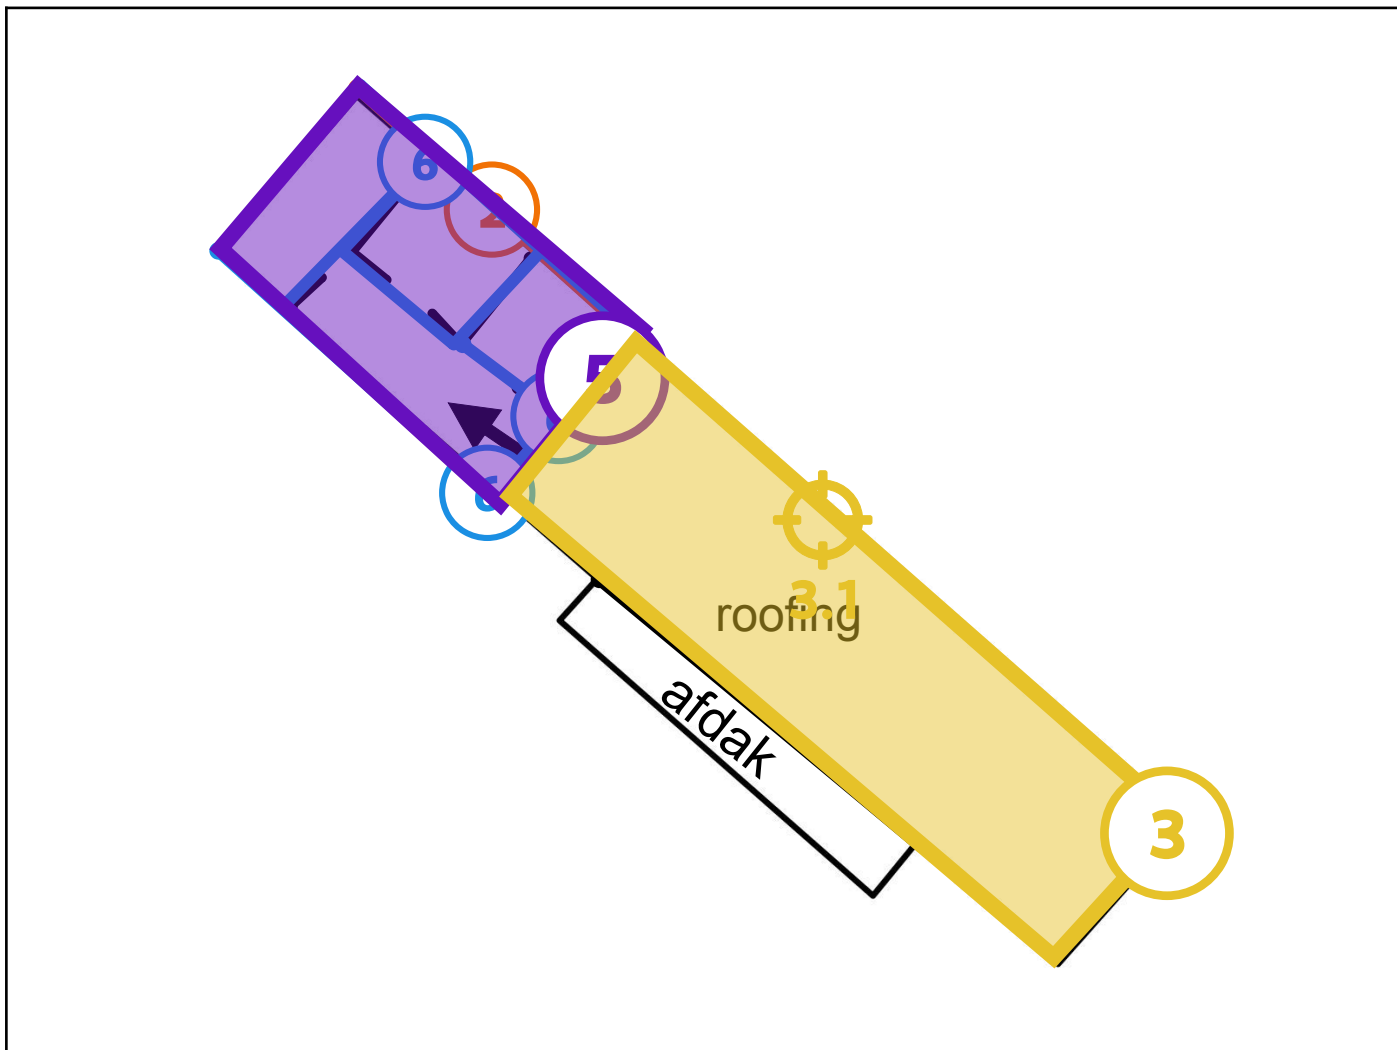
Plan 1.3: 1ste verdieping

Beschrijving	Type	Actie
2. leien zijgevel	Asbestmateriaal	Verwijderen
3. roofing	Asbestmateriaal	Zorgvuldig beheren
3.1 Code: M04	Puntmonster	-
5. vals plafond	Advies	-
6. pleister muur	Geen asbest	-

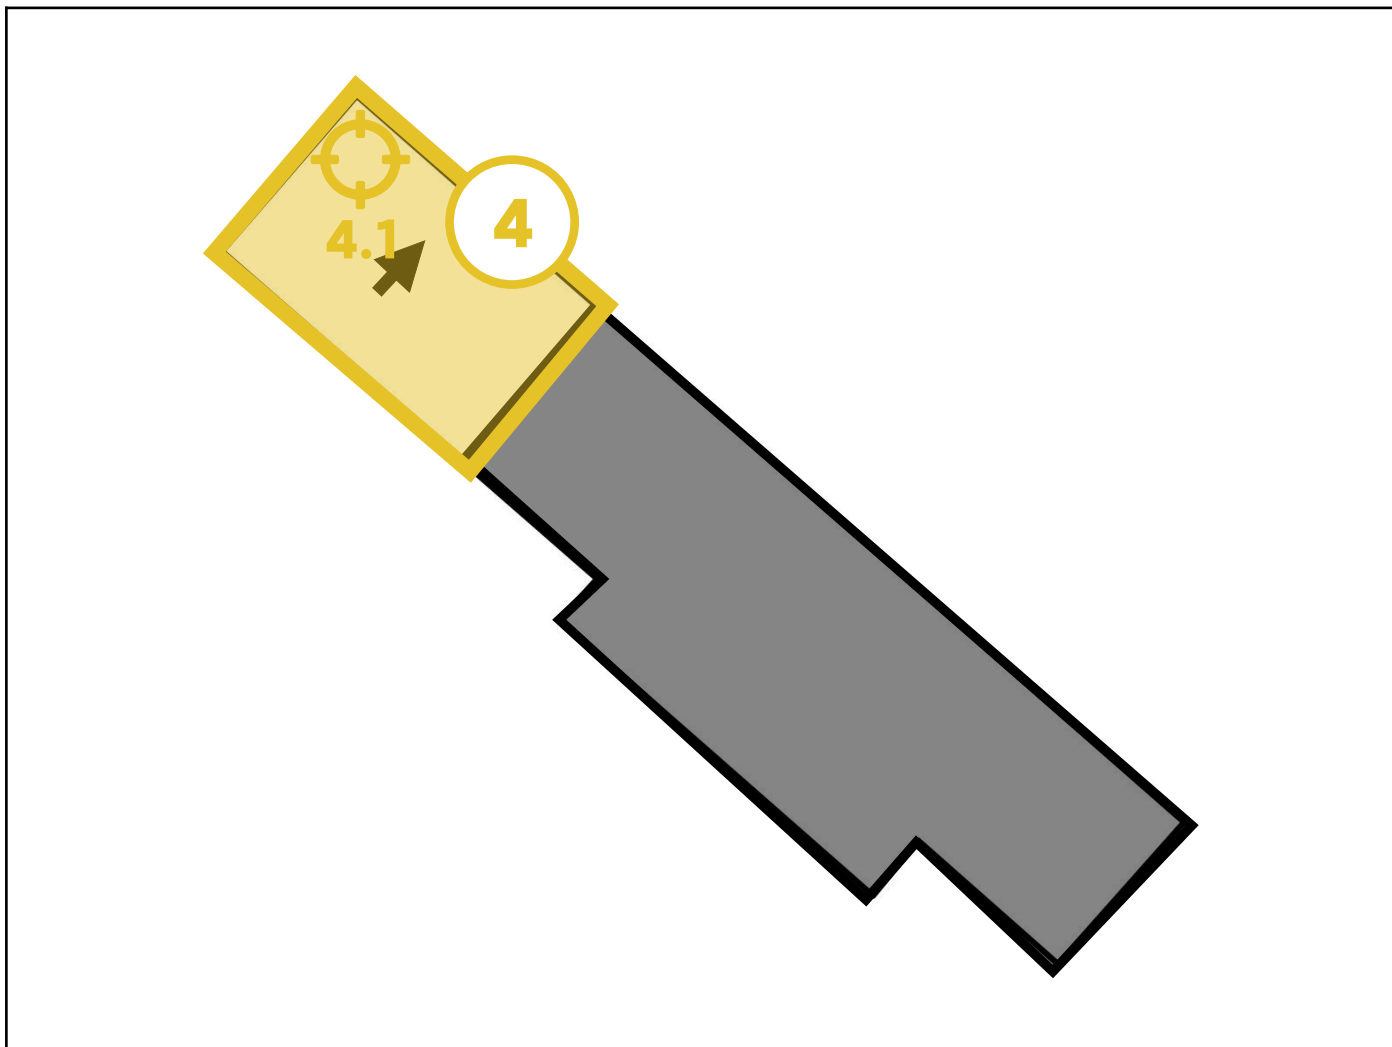
Plan 1.4: Zolder

Beschrijving	Type	Actie
4. onderdakplaten	Asbestmateriaal	Zorgvuldig beheren
4.1 Code: M03	Puntmonster	-

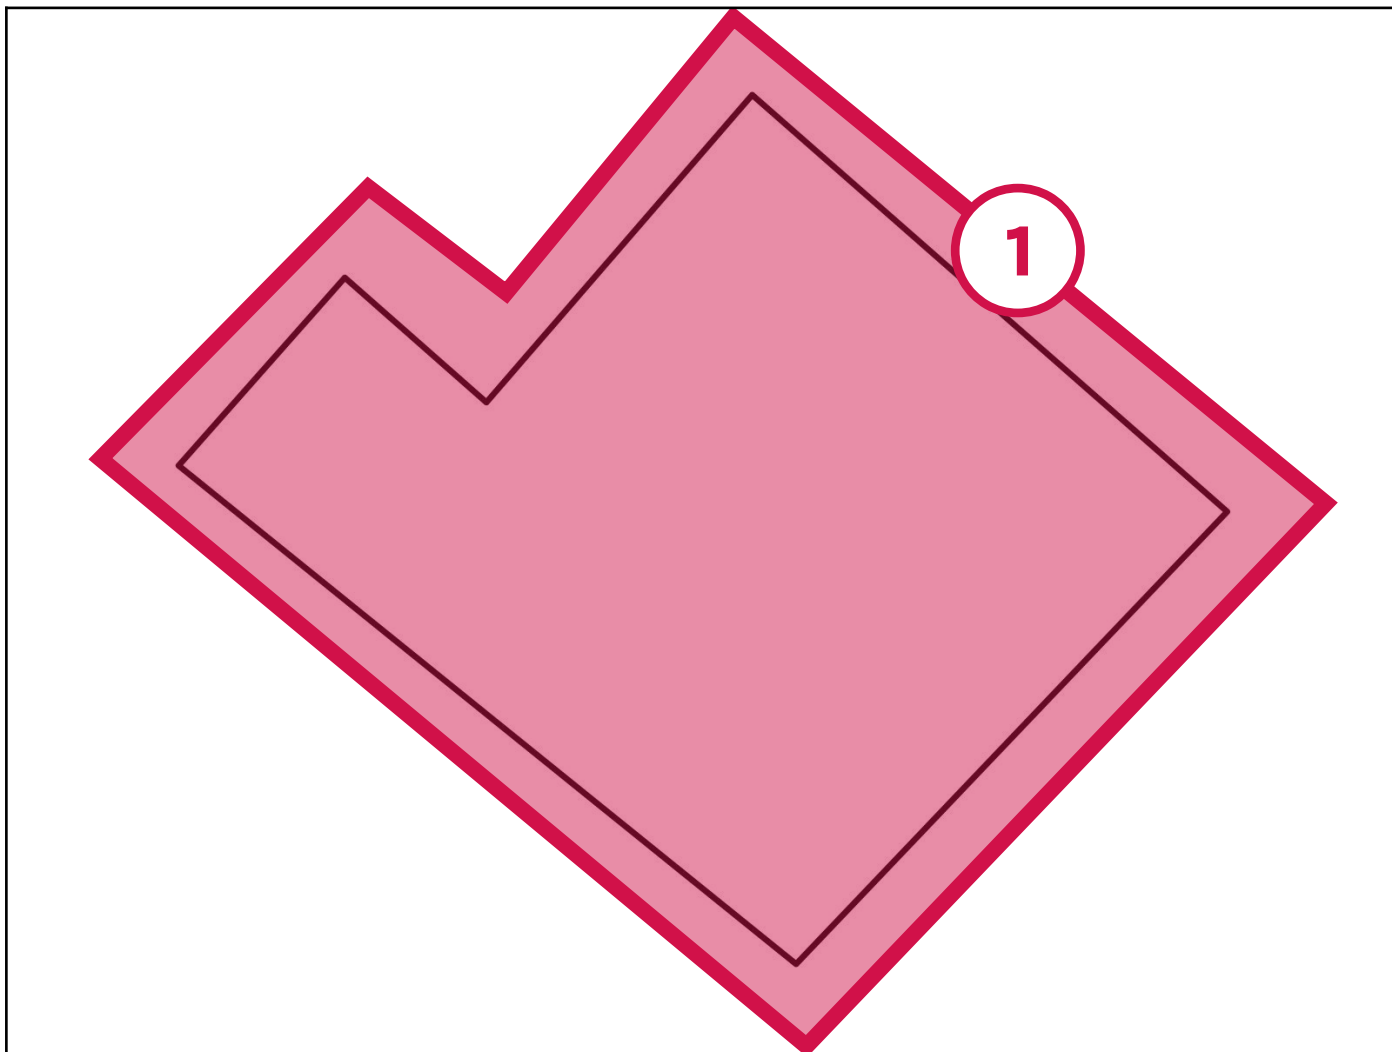
Plan 2.1: Bijgebouw plan

Beschrijving	Type	Actie
1. golfplaten	Asbestmateriaal	Dringend verwijderen

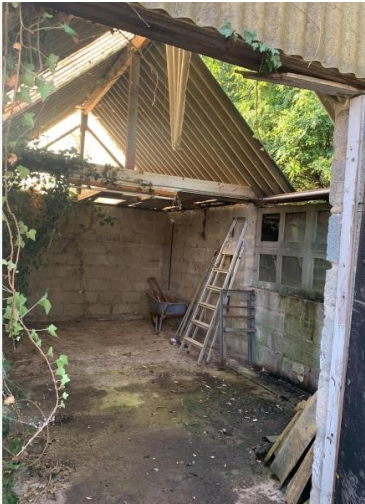
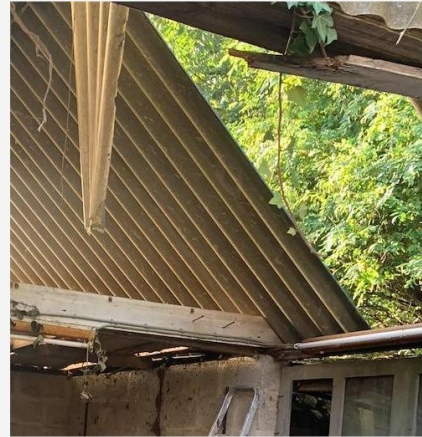
Het asbestmateriaal valt onder de mijlpaal van 2034.

Dringend verwijderen

Eindbeoordeling materiaalrisico	Hoog materiaalrisico en/of hoge kans op vezelvrijgave
---------------------------------	---

Gebondenheid	Categorie 1: hechtgebonden in oorsprong
Asbestsoort (vezeltype)	Crocidoliet aanwezig
Asbestconcentratie	Laag (< 50%)
Afschermingsgraad van het gehele materiaal	Geheel of deels vrij aan de buitenlucht
Toestand van het materiaal	Zwaar beschadigd, zwaar verweerd

Beschrijving	golfplaten
Omgeving	Buiten
Primaire drager	Schuin dak
Asbestmateriaal	Dak- en gevelbekleding - Golfplaat
Bindmiddel van asbestmateriaal	Cement
Gebondenheid op basis van bindmiddel	Hecht
Hoeveelheid (oppervlakte - aantal)	<ul style="list-style-type: none">• 40,00 m² - 1 stuk
Totale oppervlakte	40,00 m ²
Eenvoudig bereikbaar	Ja
Bevestigingswijze	<ul style="list-style-type: none">• Los (al dan niet bedekt)• Geklemd• Geschroefd
Identificatiemethode	Vaststelling zonder monsternamen
Destructieve handeling voor identificatie	Nee

- Zorg voor een veilig beheer. Vermijd het beschadigen van het asbestmateriaal. Controleer de toestand jaarlijks op wijzigingen.
- Zorg voor een veilig beheer en verwijder dit asbestmateriaal wanneer het bij werken eenvoudig bereikbaar wordt. Controleer de toestand jaarlijks op wijzigingen.
- Verwijder dit asbestmateriaal zo snel mogelijk. Volg de toestand goed op.

- Eenvoudige handelingen: mag via doe-het-zelf of door werknemer(s) met opleidingsattest eenvoudige handelingen
U mag deze toepassing zelf verwijderen, inachtneming van de nodige veiligheidsmaatregelen.

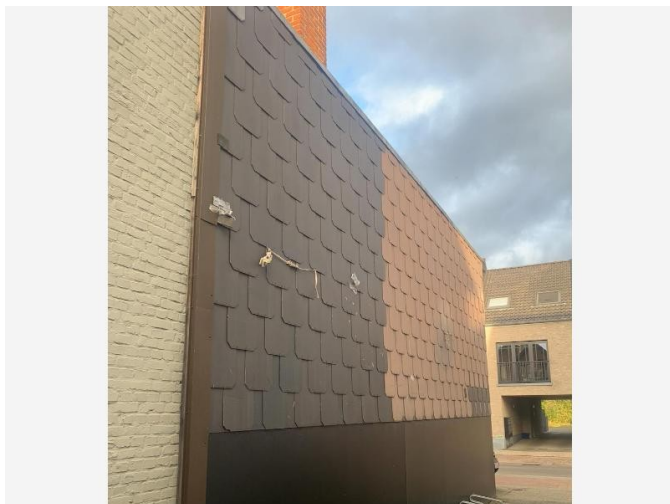
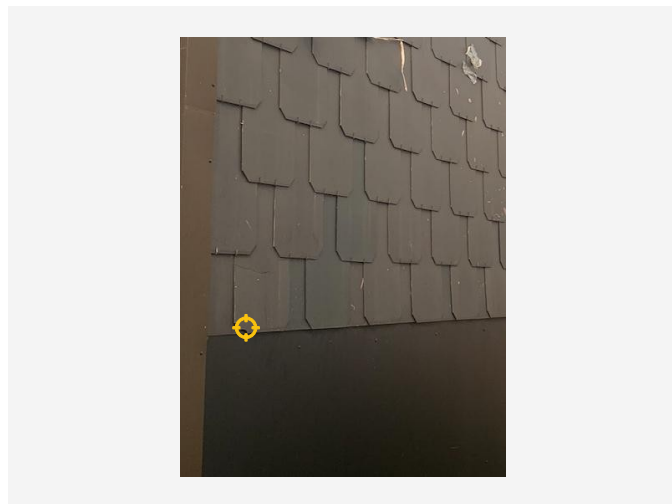
Het asbestmateriaal valt onder de mijlpaal van 2034.

Verwijderen

Eindbeoordeling materiaalrisico	Laag materiaalrisico en/of verlaagde kans op vezelvrijgave
---------------------------------	--

Gebondenheid	Categorie 1: hechtgebonden in oorsprong
Asbestsoort (vezeltype)	Alleen chrysotiel
Asbestconcentratie	Laag (< 50%)
Afschermingsgraad van het gehele materiaal	Geheel of deels vrij aan de buitenlucht
Toestand van het materiaal	Licht beschadigd, licht verweerd. Intact calciumsilicaatmateriaal of categorie III 'gebondenheid'

#	Type	Referentie	Resultaat
2.1	Puntmonster	M01	Chrysotiel

Beschrijving	leien zijgevel
Omgeving	Buiten
Primaire drager	Wand buitenschil
Asbestmateriaal	Dak- en gevelbekleding - Lei, shingle
Bindmiddel van asbestmateriaal	Cement
Gebondenheid op basis van bindmiddel	Hecht
Hoeveelheid (oppervlakte - aantal)	<ul style="list-style-type: none">• 40,00 m² - 1 stuk
Totale oppervlakte	40,00 m ²
Eenvoudig bereikbaar	Ja
Bevestigingswijze	<ul style="list-style-type: none">• Geklemd
Identificatiemethode	Vaststelling met monstername
Destructieve handeling voor identificatie	Nee

- Zorg voor een veilig beheer. Vermijd het beschadigen van het asbestmateriaal. Controleer de toestand jaarlijks op wijzigingen.
- Zorg voor een veilig beheer en verwijder dit asbestmateriaal wanneer het bij werken eenvoudig bereikbaar wordt. Controleer de toestand jaarlijks op wijzigingen.
- Verwijder dit asbestmateriaal zo snel mogelijk. Volg de toestand goed op.

- Eenvoudige handelingen: mag via doe-het-zelf of door werknemer(s) met opleidingsattest eenvoudige handelingen
U mag deze toepassing zelf verwijderen, inachtneming van de nodige veiligheidsmaatregelen.

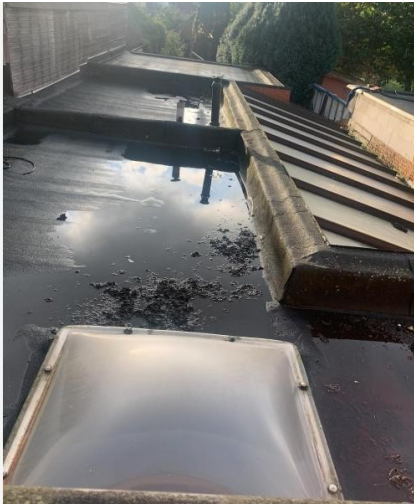
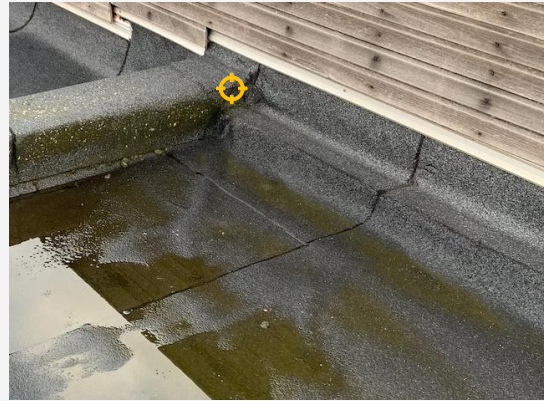
Het asbestmateriaal valt onder de mijlpaal van 2040.

Zorgvuldig beheren

Eindbeoordeling materiaalrisico	Laag materiaalrisico en/of verlaagde kans op vezelvrijgave
---------------------------------	--

Gebondenheid	Categorie 1: hechtgebonden in oorsprong
Asbestsoort (vezeltype)	Alleen chrysotiel
Asbestconcentratie	Laag (< 50%)
Afschermingsgraad van het gehele materiaal	Geheel of deels vrij aan de buitenlucht
Toestand van het materiaal	Licht beschadigd, licht verweerd. Intact calciumsilicaatmateriaal of categorie III 'gebondenheid'

#	Type	Referentie	Resultaat
3.1	Puntmonster	M04	Chrysotiel

Beschrijving	roofing
Omgeving	Buiten
Primaire drager	Plat dak
Asbestmateriaal	Dak- en gevelbekleding - Roofing
Bindmiddel van asbestmateriaal	Bitumen (roofing, teer, asfalt)
Gebondenheid op basis van bindmiddel	Hecht
Hoeveelheid (oppervlakte - aantal)	<ul style="list-style-type: none">• 50,00 m² - 1 stuk
Totale oppervlakte	50,00 m ²
Eenvoudig bereikbaar	Ja
Bevestigingswijze	<ul style="list-style-type: none">• Verlijmd, ingegoten, versmeerd
Identificatiemethode	Vaststelling met monstername
Destructieve handeling voor identificatie	Nee

- Zorg voor een veilig beheer. Vermijd het beschadigen van het asbestmateriaal. Controleer de toestand jaarlijks op wijzigingen.
- Zorg voor een veilig beheer en verwijder dit asbestmateriaal wanneer het bij werken eenvoudig bereikbaar wordt. Controleer de toestand jaarlijks op wijzigingen.

- Eenvoudige handelingen: enkel door erkend asbestverwijderaar
Gelet op de omvang en toepassing, enkel door erkend asbestverwijderaar.

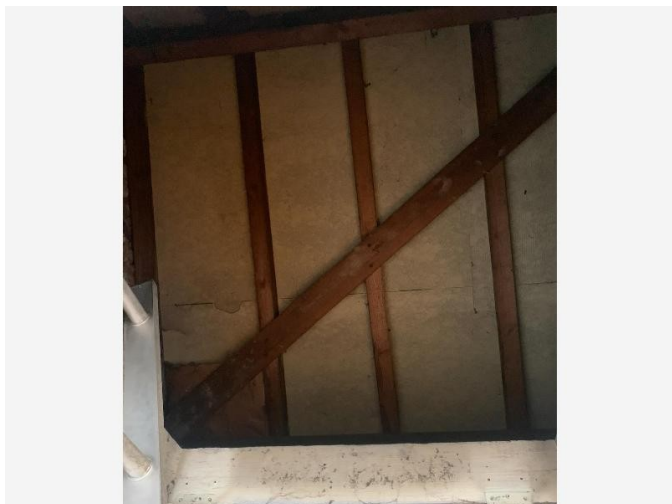
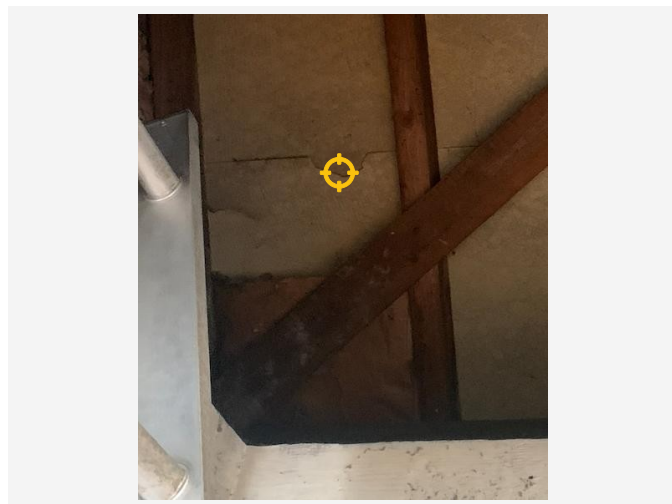
Het asbestmateriaal valt onder de mijlpaal van 2040.

Zorgvuldig beheren

Eindbeoordeling materiaalrisico	Laag materiaalrisico en/of verlaagde kans op vezelvrijgave
---------------------------------	--

Gebondenheid	Categorie 1: hechtgebonden in oorsprong
Asbestsoort (vezeltype)	Alleen chrysotiel
Asbestconcentratie	Laag (< 50%)
Afschermingsgraad van het gehele materiaal	Geheel of deels (ook) vrij aan de binnenlucht
Toestand van het materiaal	Licht beschadigd, licht verweerd. Intact calciumsilicaatmateriaal of categorie III 'gebondenheid'

#	Type	Referentie	Resultaat
4.1	Puntmonster	M03	Chrysotiel

Beschrijving	onderdakplaten
Omgeving	Binnen
Primaire drager	Schuin dak
Asbestmateriaal	Plaat, paneel, tablet - Type Menuiserite
Bindmiddel van asbestmateriaal	Cement
Gebondenheid op basis van bindmiddel	Hecht
Hoeveelheid (oppervlakte - dikte - aantal)	• 60,00 m ² - 2,00 cm - 1 stuk
Totaal volume	1,20 m ³
Eenvoudig bereikbaar	Ja
Bevestigingswijze	• Geklemd
Identificatiemethode	Vaststelling met monstername
Destructieve handeling voor identificatie	Nee

- Zorg voor een veilig beheer. Vermijd het beschadigen van het asbestmateriaal. Controleer de toestand jaarlijks op wijzigingen.
- Zorg voor een veilig beheer en verwijder dit asbestmateriaal wanneer het bij werken eenvoudig bereikbaar wordt. Controleer de toestand jaarlijks op wijzigingen.

- Eenvoudige handelingen: mag via doe-het-zelf of door werknemer(s) met opleidingsattest eenvoudige handelingen
U mag in principe deze toepassing zelf verwijderen indien het breken kan vermeden worden, inachtneming van de nodige veiligheidsvoorzorgen. Zo niet, best door een werknemer met opleidingsattest eenvoudige handelingen.

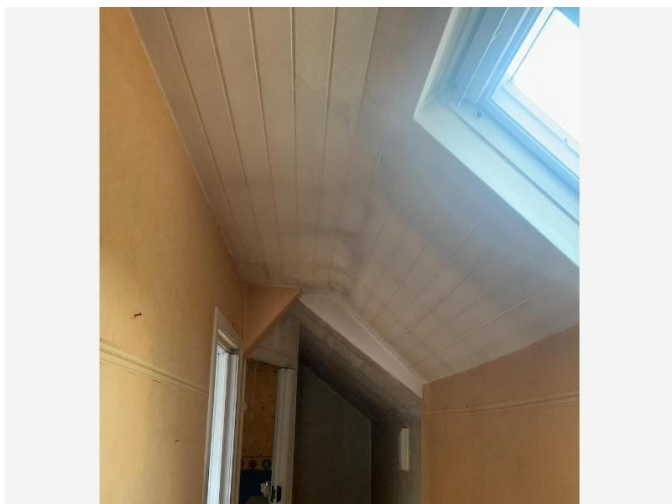
Vrije foto

vals plafond, wat hierachter is, is niet inspecteerbaar (niet-destructief onderzoek).

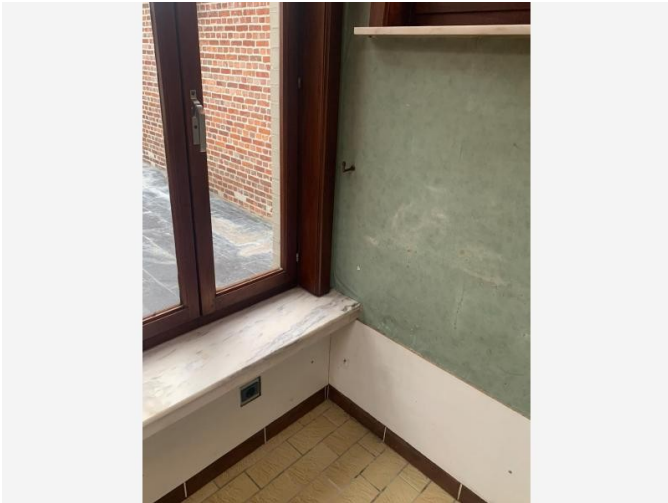
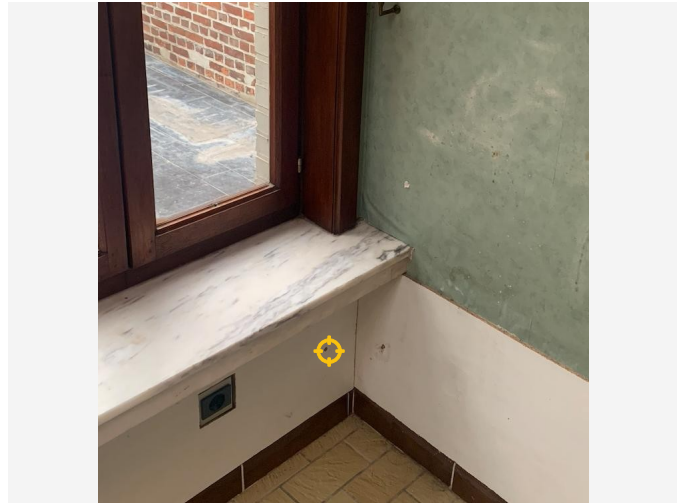
Geen asbest

#	Type	Referentie	Resultaat
6.1	Mengmonster	M02	Geen asbest

Beschrijving	pleister muur
Omgeving	Binnen
Primaire drager	Binnenwand
Bindmiddel van materiaal	Gips - kalk
Gebondenheid op basis van bindmiddel	Niet-hechtgebonden
Hoeveelheid (oppervlakte - dikte - aantal)	• 400,00 m ² - 2,00 cm - 1 stuk
Totaal volume	8,00 m ³
Identificatiemethode	Vaststelling met monstername
Destructieve handeling voor identificatie	Nee
