Asbestinventarisatetest

Waversesteenweg 178, 2500 Lier

Attestnummer : 20240703-000030.000

Uitgegeven op : 03.07.2024

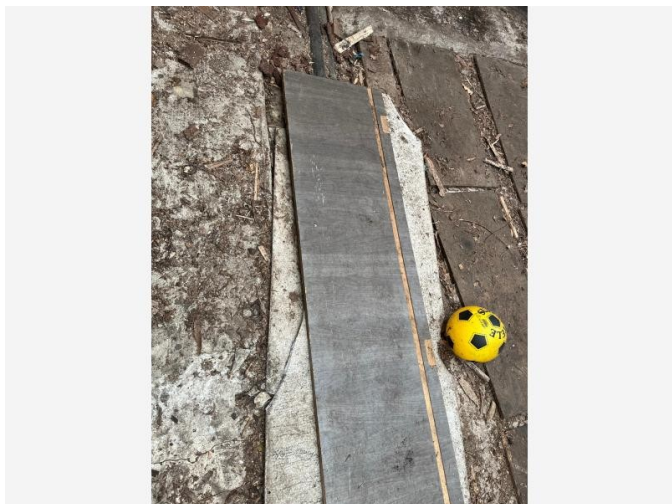
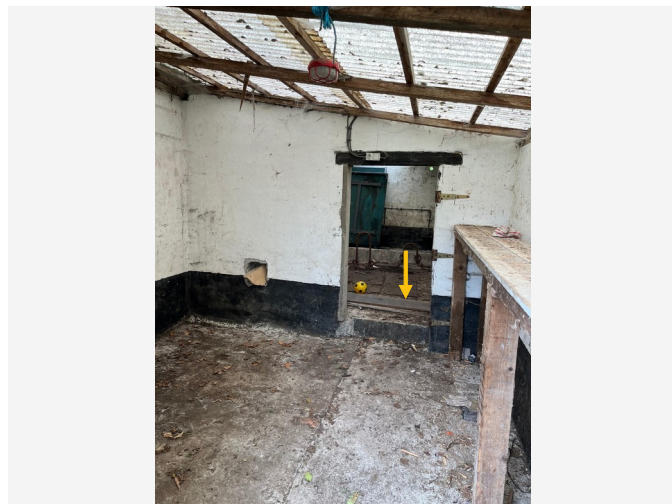
Eindbeoordeling materiaalrisico	Hoog materiaalrisico en/of hoge kans op vezelvrijgave
---------------------------------	---

Gebondenheid	Categorie 1: hechtgebonden in oorsprong
Asbestsoort (vezeltype)	Crocidoliet aanwezig
Asbestconcentratie	Laag (< 50%)
Afschermingsgraad van het gehele materiaal	Geheel of deels (ook) vrij aan de binnenlucht
Toestand van het materiaal	Zwaar beschadigd, zwaar verweerd

Beschrijving	plaat uit asbestcement
Omgeving	Binnen
Primaire drager	Vloer
Asbestmateriaal	Plaat, paneel, tablet - Type Menuiserite
Bindmiddel van asbestmateriaal	Cement
Gebondenheid op basis van bindmiddel	Hecht
Hoeveelheid (oppervlakte - dikte - aantal)	• 2,00 m ² - 1,00 cm - 1 stuk
Totaal volume	0,02 m ³
Eenvoudig bereikbaar	Ja
Bevestigingswijze	• Los (al dan niet bedekt)
Identificatiemethode	Vaststelling zonder monstername
Destructieve handeling voor identificatie	Nee

Dringend verwijderen

- Verwijder dit asbestmateriaal zo snel mogelijk. Volg de toestand goed op.

- Eenvoudige handelingen: mag via doe-het-zelf of door werknemer(s) met opleidingsattest eenvoudige handelingen
Dit is een hechtgebonden toepassing die als één geheel verwijderd kan worden. Draag tijdens de verwijdering de nodige PBM's.

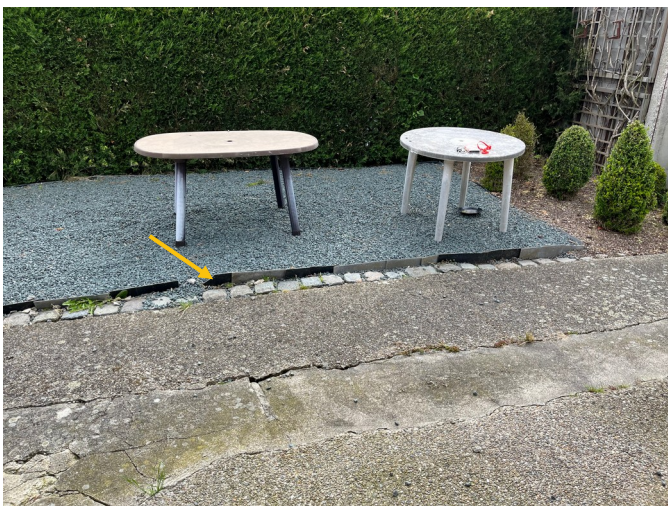
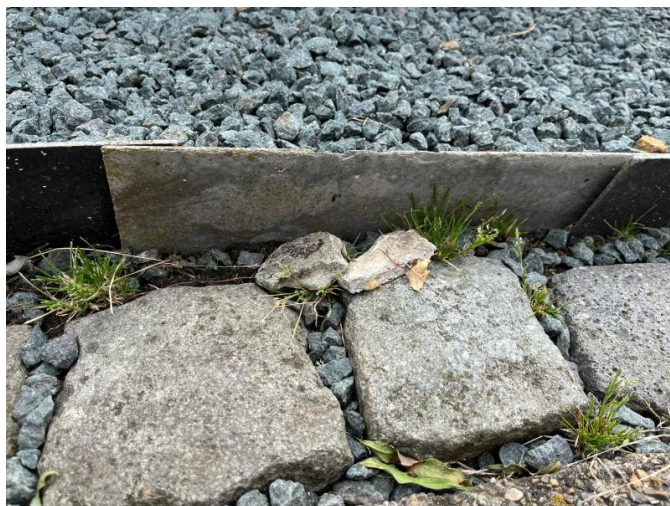
Beschrijving	gevelleien
Type afvalstof	Betreft stock-voorraad of gedemonteerde asbestmaterialen
Aanwezige resten	voorraad gedemonteerde leien aanwezig achter garage.
Omgeving	Buiten
Primaire drager	Afboording, omheining...
Asbestmaterialen	<ul style="list-style-type: none">Dak- en gevelbekleding - Lei, shingle
Bindmiddel van asbestmateriaal	Cement
Gebondenheid op basis van bindmiddel	Hecht
Hoeveelheid (gewicht - aantal)	<ul style="list-style-type: none">300,00 kg - 1 stuk
Totaal gewicht	300,00 kg
Eenvoudig bereikbaar	Ja
Identificatiemethode	Vaststelling zonder monsternamen
Opmerking	De restanten van leien werden deels gebruikt als afboording van de kiezelstrook naast de woning.

Dringend verwijderen

- Verwijder het asbestafval.

- Eenvoudige handelingen: mag via doe-het-zelf of door werknemer(s) met opleidingsattest eenvoudige handelingen
Dit is een hechtgebonden toepassing die als één geheel verwijderd kan worden zonder deze te beschadigen.
Draag tijdens de verwijdering de nodige PBM's.

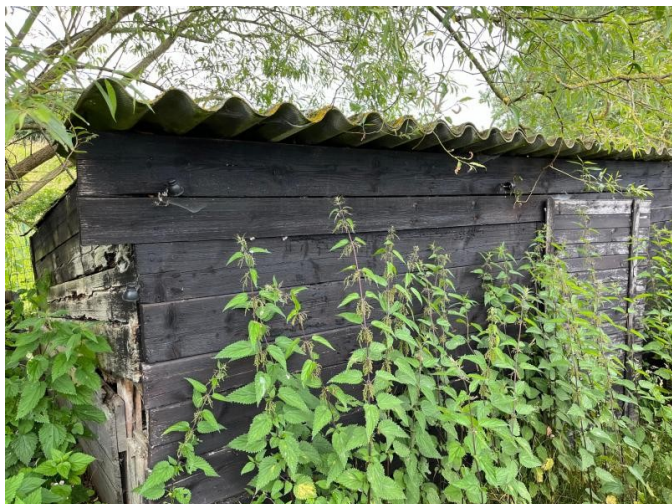
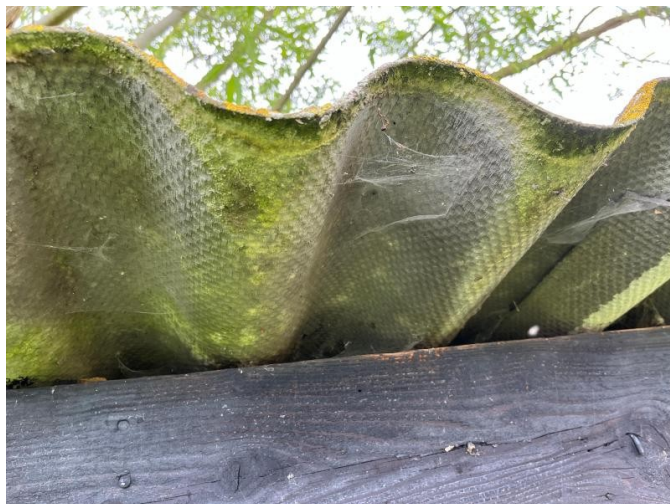
Eindbeoordeling materiaalrisico	Hoog materiaalrisico en/of hoge kans op vezelvrijgave
---------------------------------	---

Gebondenheid	Categorie 1: hechtgebonden in oorsprong
Asbestsoort (vezeltype)	Crocidoliet aanwezig
Asbestconcentratie	Laag (< 50%)
Afschermingsgraad van het gehele materiaal	Geheel of deels (ook) vrij aan de binnenlucht
Toestand van het materiaal	Matig beschadigd, matig verweerd

Beschrijving	golfplaten dak
Omgeving	Grenst aan binnen- en buitenlucht
Primaire drager	Schuin dak
Asbestmateriaal	Dak- en gevelbekleding - Golfplaat
Bindmiddel van asbestmateriaal	Cement
Gebondenheid op basis van bindmiddel	Hecht
Hoeveelheid (oppervlakte - aantal)	<ul style="list-style-type: none">• 20,00 m² - 1 stuk
Totale oppervlakte	20,00 m ²
Eenvoudig bereikbaar	Ja
Bevestigingswijze	<ul style="list-style-type: none">• Geschroefd
Identificatiemethode	Vaststelling zonder monsternamen
Destructieve handeling voor identificatie	Nee

Dringend verwijderen

- Verwijder dit asbestmateriaal zo snel mogelijk. Volg de toestand goed op.

- Eenvoudige handelingen: mag via doe-het-zelf of door werknemer(s) met opleidingsattest eenvoudige handelingen
Dit is een hechtgebonden toepassing die als één geheel verwijderd kan worden zonder deze te beschadigen.
Draag tijdens de verwijdering de nodige PBM's.

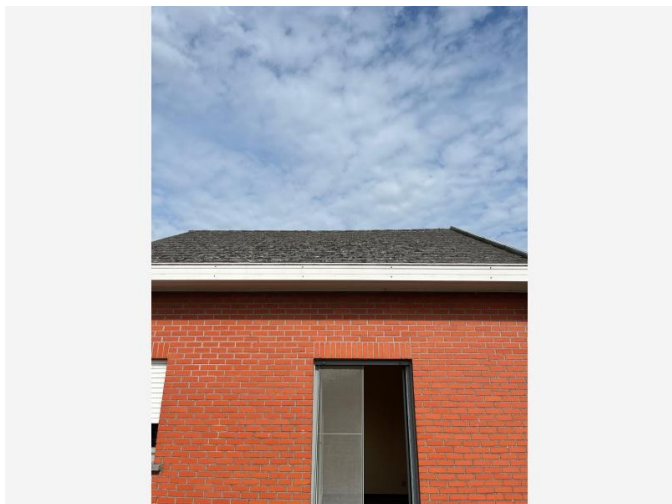
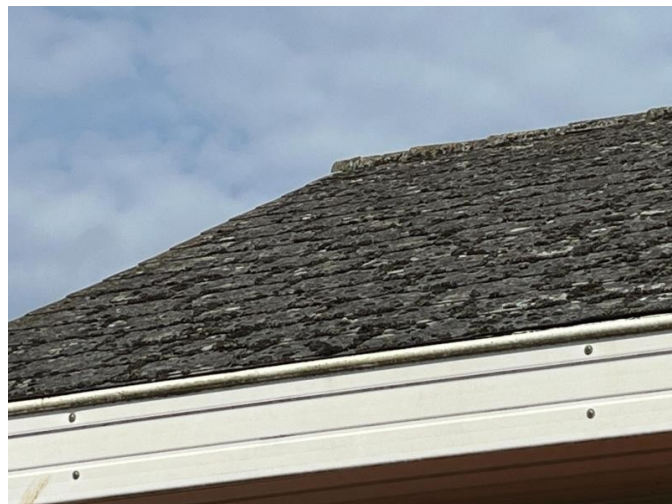
Eindbeoordeling materiaalrisico	Verhoogd materiaalrisico en/of verhoogde kans op vezelvrijgave
---------------------------------	--

Gebondenheid	Categorie 1: hechtgebonden in oorsprong
Asbestsoort (vezeltype)	Crocidoliet aanwezig
Asbestconcentratie	Laag (< 50%)
Afschermingsgraad van het gehele materiaal	Geheel of deels vrij aan de buitenlucht
Toestand van het materiaal	Matig beschadigd, matig verweerd

Beschrijving	leien dak
Omgeving	Buiten
Primaire drager	Schuin dak
Asbestmateriaal	Dak- en gevelbekleding - Lei, shingle
Bindmiddel van asbestmateriaal	Cement
Gebondenheid op basis van bindmiddel	Hecht
Hoeveelheid (oppervlakte - aantal)	<ul style="list-style-type: none">• 60,00 m² - 1 stuk
Totale oppervlakte	60,00 m ²
Eenvoudig bereikbaar	Ja
Bevestigingswijze	<ul style="list-style-type: none">• Genageld, geniet
Identificatiemethode	Vaststelling zonder monstername
Destructieve handeling voor identificatie	Nee

Verwijderen

- Zorg voor een veilig beheer. Vermijd het beschadigen van het asbestmateriaal. Controleer de toestand jaarlijks op wijzigingen.

- Eenvoudige handelingen: mag via doe-het-zelf of door werknemer(s) met opleidingsattest eenvoudige handelingen
Dit is een hechtgebonden toepassing die per stuk verwijderd kan worden zonder deze te beschadigen. Gezien de hoogte en complexiteit wordt geadviseerd die via een aannemer met een opleidingsattest eenvoudige handelingen te laten uitvoeren. Draag tijdens de verwijdering de nodige PBM's.

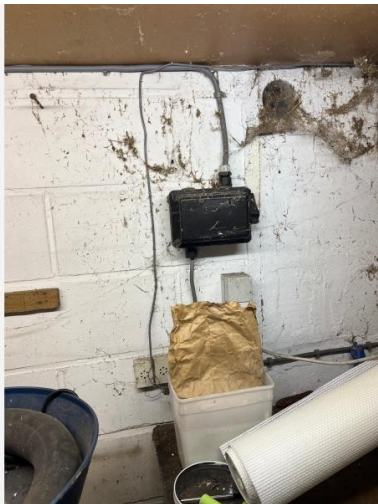
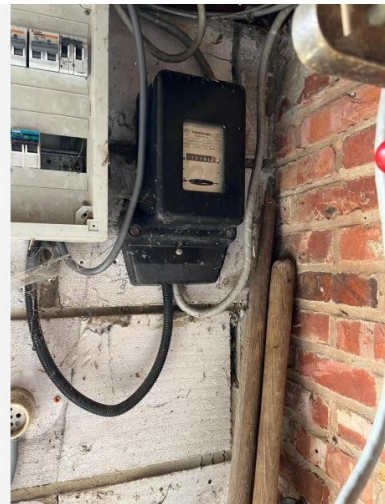
Eindbeoordeling materiaalrisico	Verhoogd materiaalrisico en/of verhoogde kans op vezelvrijgave
---------------------------------	--

Gebondenheid	Categorie 1: hechtgebonden in oorsprong
Asbestsoort (vezeltype)	Crocidoliet aanwezig
Asbestconcentratie	Laag (< 50%)
Afschermingsgraad van het gehele materiaal	Geheel of deels (ook) vrij aan de binnenlucht
Toestand van het materiaal	Licht beschadigd, licht verweerd. Intact materiaal type Pical – asbestboard of categorie III 'gebondenheid'

Beschrijving	bakeliet toepassing elektriciteit
Omgeving	Binnen
Primaire drager	Communicatie en elektrische infrastructuur en uitrusting
Asbestmateriaal	Plaat, paneel, tablet - Type Bakeliet
Bindmiddel van asbestmateriaal	Kunststof of -hars
Gebondenheid op basis van bindmiddel	Hecht
Hoeveelheid (oppervlakte - dikte - aantal)	<ul style="list-style-type: none">• 1,00 m² - 1,00 cm - 2 stuks
Totaal volume	0,02 m ³
Eenvoudig bereikbaar	Ja
Bevestigingswijze	<ul style="list-style-type: none">• Geschroefd
Identificatiemethode	Vaststelling zonder monstername
Destructieve handeling voor identificatie	Nee

[Verwijderen](#)

- Zorg voor een veilig beheer. Vermijd het beschadigen van het asbestmateriaal. Controleer de toestand jaarlijks op wijzigingen.

- Eenvoudige handelingen: mag via doe-het-zelf of door werknemer(s) met opleidingsattest eenvoudige handelingen
Dit is een hechtgebonden toepassing die als één geheel verwijderd kan worden zonder deze te beschadigen.

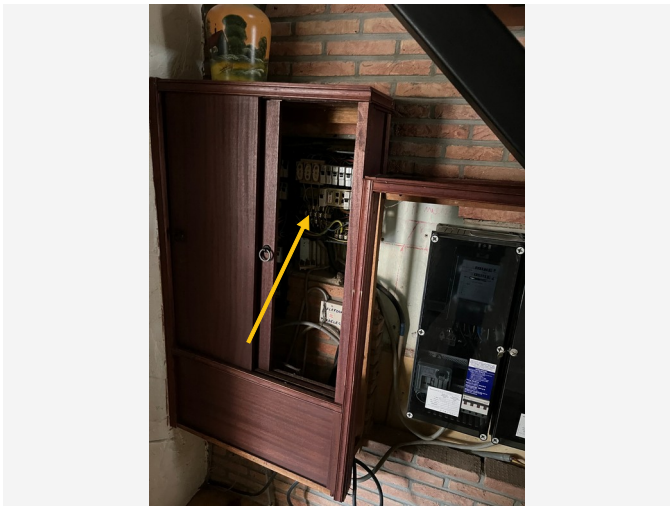
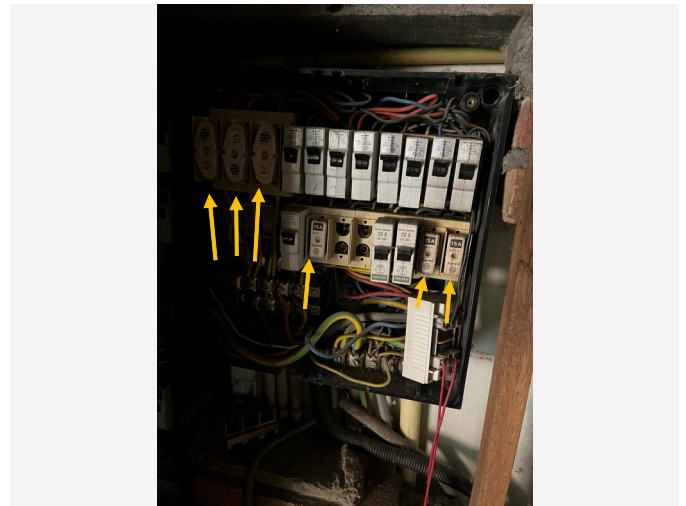
Eindbeoordeling materiaalrisico	Verhoogd materiaalrisico en/of verhoogde kans op vezelvrijgave
---------------------------------	--

Gebondenheid	Categorie 2: niet-hechtgebonden met matrix
Asbestsoort (vezeltype)	Alleen chrysotiel
Asbestconcentratie	Hoog ($\geq 50\%$)
Afschermingsgraad van het gehele materiaal	Geheel of deels (ook) vrij aan de binnenlucht
Toestand van het materiaal	Licht beschadigd, licht verweerd. Intact materiaal type Pical – asbestboard of categorie III 'gebondenheid'

Beschrijving	zekeringen elektriciteitskast
Omgeving	Binnen
Primaire drager	Communicatie en elektrische infrastructuur en uitrusting
Asbestmateriaal	Meszekering
Bindmiddel van asbestmateriaal	Karton - papier - viltachtig
Gebondenheid op basis van bindmiddel	Niet-hechtgebonden
Hoeveelheid (aantal)	<ul style="list-style-type: none">• 10 stuks
Totaal aantal stuks	10 stuks
Eenvoudig bereikbaar	Ja
Bevestigingswijze	<ul style="list-style-type: none">• Geklemd
Identificatiemethode	Vaststelling zonder monstername
Destructieve handeling voor identificatie	Nee
Opmerking	Aanwezig in woning en achterliggende garage

Verwijderen

- Verwijder dit asbestmateriaal zo snel mogelijk. Volg de toestand goed op.

- Eenvoudige handelingen: mag via doe-het-zelf of door werknemer(s) met opleidingsattest eenvoudige handelingen
Dit is een hechtgebonden toepassing die per stuk verwijderd kan worden zonder deze te beschadigen.

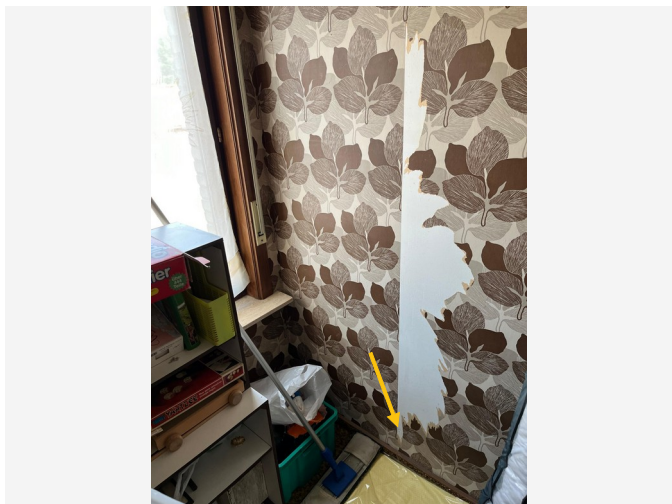
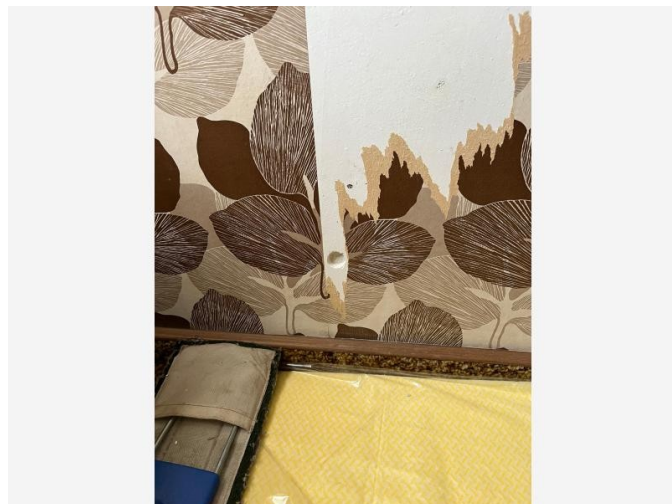
Eindbeoordeling materiaalrisico	Laag materiaalrisico en/of verlaagde kans op vezelvrijgave
---------------------------------	--

Gebondenheid	Categorie 2: niet-hechtgebonden met matrix
Asbestsoort (vezeltype)	Alleen chrysotiel
Asbestconcentratie	Laag (< 50%)
Afschermingsgraad van het gehele materiaal	Geheel of deels (ook) vrij aan de binnenlucht
Toestand van het materiaal	Licht beschadigd, licht verweerd. Intact materiaal type Pical – asbestboard of categorie III 'gebondenheid'

#	Type	Referentie	Resultaat
7.1	Mengmonster	141	Chrysotiel

Beschrijving	pleisterwerk wanden
Omgeving	Binnen
Primaire drager	Binnenwand
Asbestmateriaal	In-situ afwerkingslagen - Pleisterwerk (wand, plafond, ...)
Bindmiddel van asbestmateriaal	Gips - kalk
Gebondenheid op basis van bindmiddel	Niet-hechtgebonden
Hoeveelheid (oppervlakte - dikte - aantal)	• 200,00 m ² - 0,60 cm - 1 stuk
Totaal volume	1,20 m ³
Eenvoudig bereikbaar	Ja
Bevestigingswijze	• Verlijmd, ingegoten, versmeerd
Identificatiemethode	Vaststelling met monstername
Destructieve handeling voor identificatie	Nee
Opmerking	In de keuken en zolder zijn houten wanden aanwezig. Mogelijk is er achter deze wanden nog pleisterwerk terug te vinden maar dit kan enkel bepaald worden dmv destructief onderzoek. De bovenvermelde hoeveelheid is een indicatie.

Zorgvuldig beheren

- Zorg voor een veilig beheer. Vermijd het beschadigen van het asbestmateriaal. Controleer de toestand jaarlijks op wijzigingen.

- Hermetische zone (erkend asbestverwijderaar)
Dit een een toepassing dit tijdens de verwijdering zijn bindingssterkte verliest. Om contaminatie van de ruimte te vermijden mag dit enkel uitgevoerd worden door erkend verwijderaar in een hermetisch afgesloten zone.

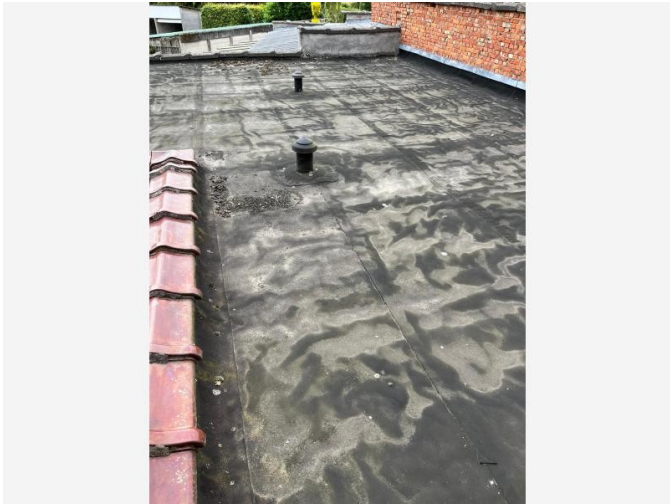
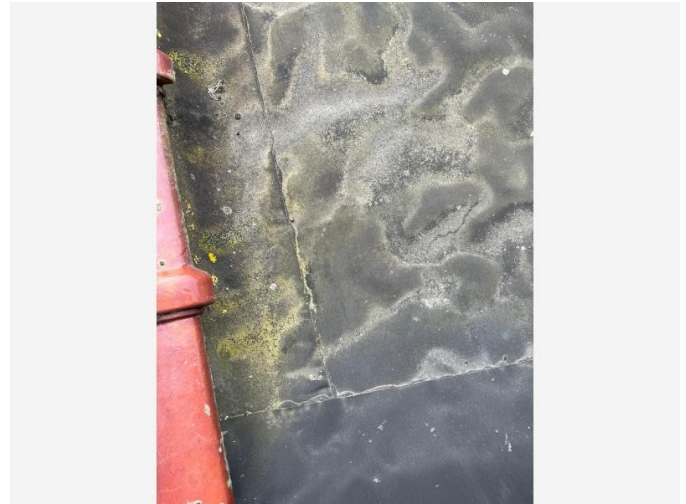
Eindbeoordeling materiaalrisico	Laag materiaalrisico en/of verlaagde kans op vezelvrijgave
---------------------------------	--

Gebondenheid	Categorie 1: hechtgebonden in oorsprong
Asbestsoort (vezeltype)	Alleen chrysotiel
Asbestconcentratie	Laag (< 50%)
Afschermingsgraad van het gehele materiaal	Geheel of deels vrij aan de buitenlucht
Toestand van het materiaal	Licht beschadigd, licht verweerd. Intact materiaal type Pical – asbestboard of categorie III 'gebondenheid'

Beschrijving	roofing plat dak
Omgeving	Buiten
Primaire drager	Plat dak
Asbestmateriaal	Dak- en gevelbekleding - Roofing
Bindmiddel van asbestmateriaal	Bitumen (roofing, teer, asfalt)
Gebondenheid op basis van bindmiddel	Hecht
Hoeveelheid (oppervlakte - aantal)	• 50,00 m ² - 1 stuk
Totale oppervlakte	50,00 m ²
Eenvoudig bereikbaar	Ja
Bevestigingswijze	• Verlijmd, ingegoten, versmeerd
Identificatiemethode	Vaststelling zonder monstername Motivatie: Groot risico op structurele gevolgschade (lekschade, werking installatie,...)
Destructieve handeling voor identificatie	Nee

Zorgvuldig beheren

- Zorg voor een veilig beheer. Vermijd het beschadigen van het asbestmateriaal. Controleer de toestand jaarlijks op wijzigingen.
- Voer bijkomende staalname(s) uit.

- Eenvoudige handelingen: enkel door erkend asbestverwijderaar. Omwille van het risico op lekken werd de roofing niet bemonsterd en opgenomen als asbestverdacht. Laat een bijkomende analyse uitvoeren voorafgaand aan de verwijdering.

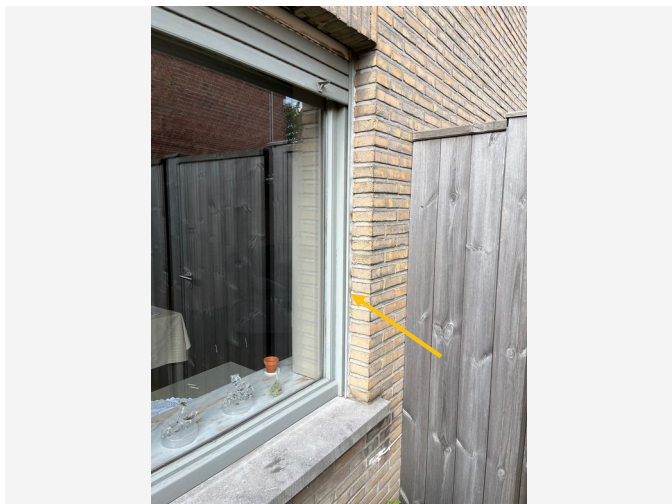
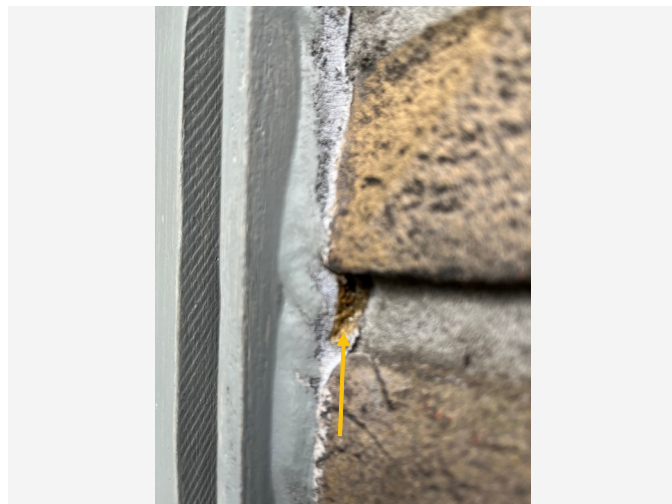
Eindbeoordeling materiaalrisico	Laag materiaalrisico en/of verlaagde kans op vezelvrijgave
---------------------------------	--

Gebondenheid	Categorie 1: hechtgebonden in oorsprong
Asbestsoort (vezeltype)	Alleen chrysotiel
Asbestconcentratie	Laag (< 50%)
Afschermingsgraad van het gehele materiaal	Geheel of deels vrij aan de buitenlucht
Toestand van het materiaal	Licht beschadigd, licht verweerd. Intact materiaal type Pical – asbestboard of categorie III 'gebondenheid'

#	Type	Referentie	Resultaat
9.1	Puntmonster	140	Chrysotiel

Beschrijving	mastiek houten ramen
Omgeving	Buiten
Primaire drager	Wandopening verticaal (raam, deur, ...)
Asbestmateriaal	In-situ afwerkingslagen - Pasta, stopverf, voegsel, stopsel, vulsel, mastiek, kitten, ...
Bindmiddel van asbestmateriaal	Kitten, mastiek, pasta
Gebondenheid op basis van bindmiddel	Hecht
Hoeveelheid (gewicht - aantal)	<ul style="list-style-type: none">• 50,00 kg - 1 stuk
Totaal gewicht	50,00 kg
Eenvoudig bereikbaar	Ja
Bevestigingswijze	<ul style="list-style-type: none">• Verlijmd, ingegoten, versmeerd
Identificatiemethode	Vaststelling met monstername
Destructieve handeling voor identificatie	Nee
Opmerking	Aanwezig op alle houten ramen. De aluminium ramen zijn recenter en afgekit met siliconen (niet asbestverdacht)

Zorgvuldig beheren

- Zorg voor een veilig beheer. Vermijd het beschadigen van het asbestmateriaal. Controleer de toestand jaarlijks op wijzigingen.

- Eenvoudige handelingen: mag via doe-het-zelf of door werknemer(s) met opleidingsattest eenvoudige handelingen
Mits voorafgaand voldoende te fixeren kan deze toepassing als een eenvoudige handeling verwijderd worden. Draag tijdens de verwijdering de nodige PBM's.

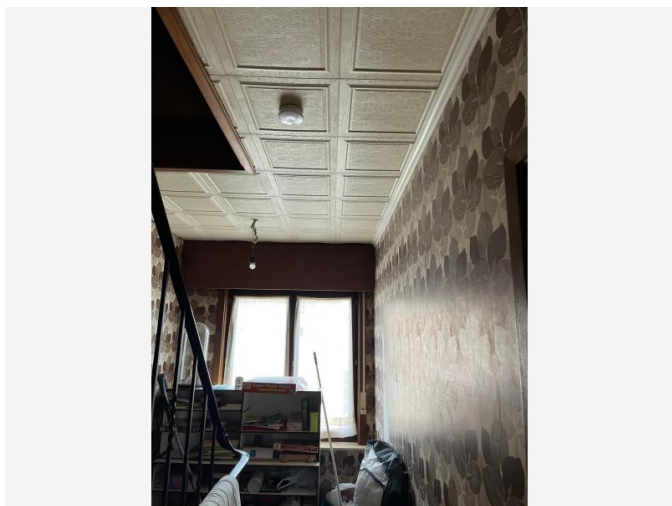
Vrije foto

De plafonds in de woning bestaan uit kunststof of houten latwerk. De bovenliggende structuur kon niet geïnspecteerd worden zonder destructief onderzoek (geen openingen of uitklikbare spots aanwezig).

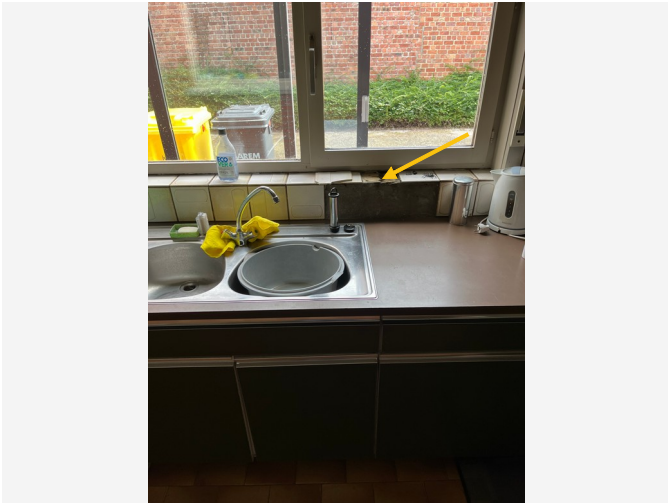
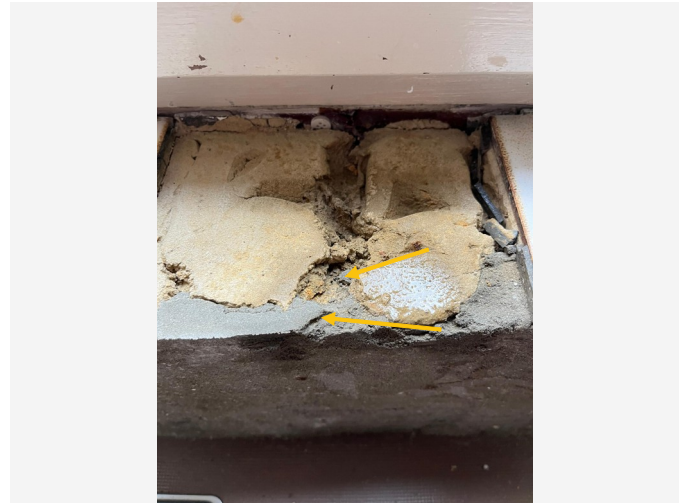
Fiche 11: tegellijn faiencetegels

Geen asbest

#	Type	Referentie	Resultaat
11.1	Puntmonster	142	Geen asbest

Beschrijving	tegellijm faiencetegels
Omgeving	Binnen
Primaire drager	Binnenwand
Bindmiddel van materiaal	Lijm
Gebondenheid op basis van bindmiddel	Hecht
Hoeveelheid (oppervlakte - dikte - aantal)	• 30,00 m ² - 0,80 mm - 1 stuk
Totaal volume	0,024 m ³
Identificatiemethode	Vaststelling met monstername
Destructieve handeling voor identificatie	Nee

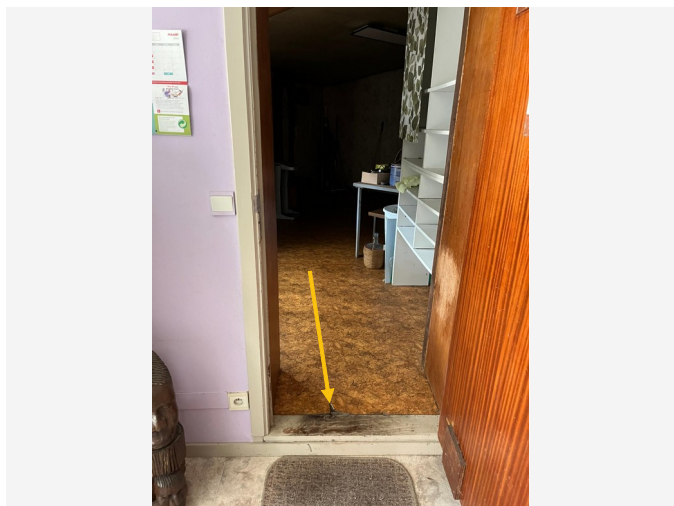
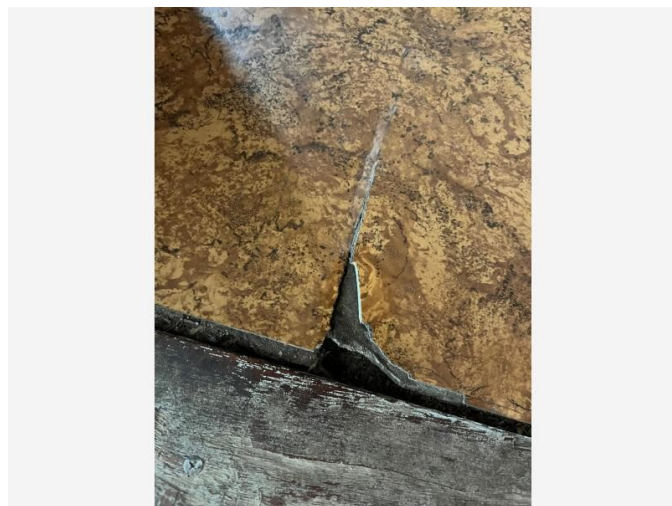
Geen asbest

#	Type	Referentie	Resultaat
12.1	Puntmonster	143	Geen asbest

Beschrijving	vinylvloer
Omgeving	Binnen
Primaire drager	Vloer
Bindmiddel van materiaal	Kunststof of -hars
Gebondenheid op basis van bindmiddel	Hecht
Hoeveelheid (oppervlakte - aantal)	• 20,00 m ² - 1 stuk
Totale oppervlakte	20,00 m ²
Identificatiemethode	Vaststelling met monstername
Destructieve handeling voor identificatie	Nee
