Asbestinventarisatetest

Nachtegalstraat 129, 2550 Kontich

Attestnummer : 20240711-000517.000

Uitgegeven op : 11.07.2024

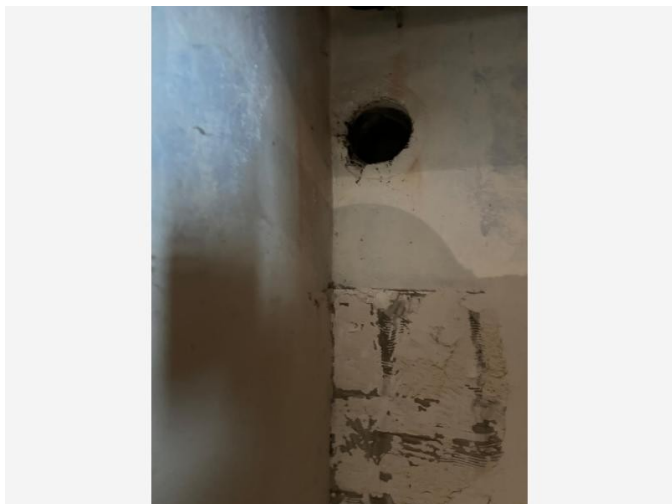
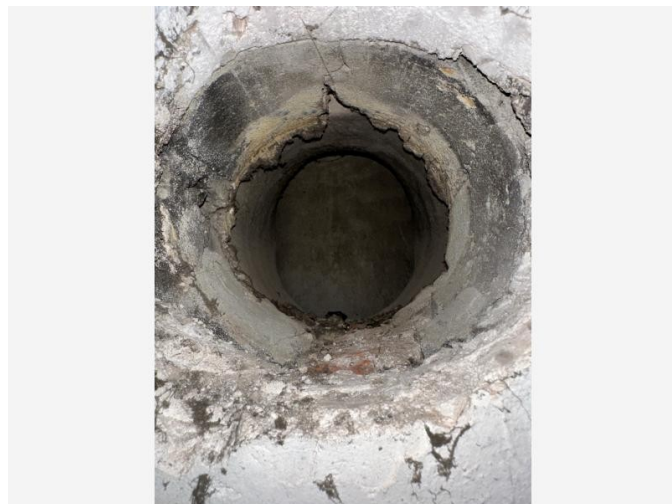
Eindbeoordeling materiaalrisico	Verhoogd materiaalrisico en/of verhoogde kans op vezelvrijgave
---------------------------------	--

Gebondenheid	Categorie 1: hechtgebonden in oorsprong
Asbestsoort (vezeltype)	Crocidoliet aanwezig
Asbestconcentratie	Laag (< 50%)
Afschermingsgraad van het gehele materiaal	Geheel of deels (ook) vrij aan de binnenlucht
Toestand van het materiaal	Licht beschadigd, licht verweerd. Intact materiaal type Pical – asbestboard of categorie III 'gebondenheid'

Beschrijving	Buis in cement
Omgeving	Binnen
Primaire drager	HVAC infrastructuur en uitrusting
Asbestmateriaal	Buis, koker, leiding, pijp, doorvoer
Bindmiddel van asbestmateriaal	Cement
Gebondenheid op basis van bindmiddel	Hecht
Hoeveelheid (lengte - omtrek - dikte - aantal)	<ul style="list-style-type: none">• 1,00 m - 55,00 cm - 0,50 cm - 1 stuk
Totaal volume	0,003 m ³
Eenvoudig bereikbaar	Ja
Bevestigingswijze	<ul style="list-style-type: none">• Onbekend
Identificatiemethode	Vaststelling zonder monsternamen
Destructieve handeling voor identificatie	Nee
Opmerking	In een bergruimte werd een ingewerkte buit in cement waargenomen die als asbesthoudend werd gekwalificeerd aan de hand van haar karakteristieke kenmerken. Hier werd geen staalname op uitgevoerd.

Verwijderen

- Zorg voor een veilig beheer. Vermijd het beschadigen van het asbestmateriaal. Controleer de toestand jaarlijks op wijzigingen.
- Zorg voor een veilig beheer en verwijder dit asbestmateriaal wanneer het bij werken eenvoudig bereikbaar wordt. Controleer de toestand jaarlijks op wijzigingen.

- Eenvoudige handelingen: mag via doe-het-zelf of door werknemer(s) met opleidingsattest eenvoudige handelingen
Dit materiaal is hechtgebonden van aard en kan in principe, mits het volgen van een correcte werkwijze, fixatie van het materiaal en gebruik van persoonlijke beschermingsmaatregelen, op een veilige manier worden verwijderd in één geheel zonder het materiaal te breken. Vervolgens dient het materiaal dubbel verpakt en afgevoerd te worden naar een daartoe bevoegd afvalverwerker. Indien blijkt dat het niet kan verwijderd worden zonder het te breken, en dus met verhoogde kans op vrijgave van vezels, dient in principe een erkend asbestverwijderaar te worden ingeschakeld.

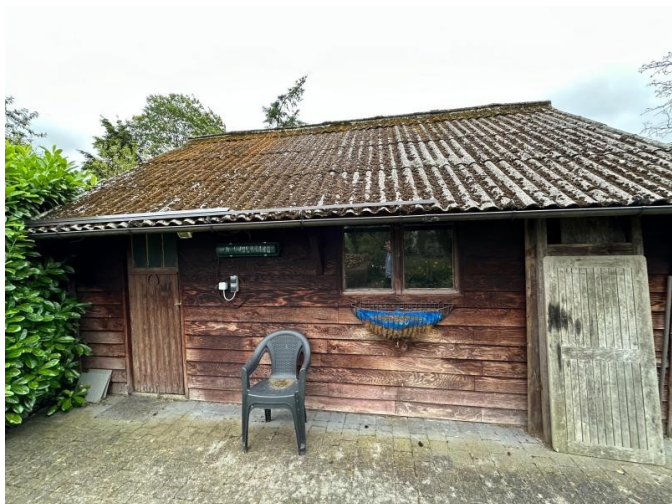
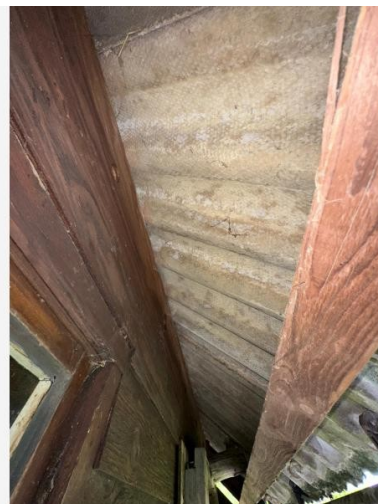
Eindbeoordeling materiaalisico	Laag materiaalisico en/of verlaagde kans op vezelvrijgave
--------------------------------	---

Gebondenheid	Categorie 1: hechtgebonden in oorsprong
Asbestsoort (vezeltype)	Crocidoliet aanwezig
Asbestconcentratie	Laag (< 50%)
Afschermingsgraad van het gehele materiaal	Geheel of deels vrij aan de buitenlucht
Toestand van het materiaal	Licht beschadigd, licht verweerd. Intact materiaal type Pical – asbestboard of categorie III 'gebondenheid'

Beschrijving	golfplaten dak
Omgeving	Grenst aan binnen- en buitenlucht
Primaire drager	Schuin dak
Asbestmateriaal	Dak- en gevelbekleding - Golfplaat
Bindmiddel van asbestmateriaal	Cement
Gebondenheid op basis van bindmiddel	Hecht
Hoeveelheid (oppervlakte - aantal)	<ul style="list-style-type: none">• 8,00 m² - 1 stuk
Totale oppervlakte	8,00 m ²
Eenvoudig bereikbaar	Ja
Bevestigingswijze	<ul style="list-style-type: none">• Onbekend
Identificatiemethode	Vaststelling zonder monsternamen
Destructieve handeling voor identificatie	Nee

Verwijderen

- Zorg voor een veilig beheer. Vermijd het beschadigen van het asbestmateriaal. Controleer de toestand jaarlijks op wijzigingen.
- Zorg voor een veilig beheer en verwijder dit asbestmateriaal wanneer het bij werken eenvoudig bereikbaar wordt. Controleer de toestand jaarlijks op wijzigingen.
- Hemelwater dat afspoelt van asbestcement daken of gevels kan asbestdeeltjes bevatten. Gebruik het enkel voor gesloten circuits (bv. spoelen toiletten). Reinig na het vervangen van het dak of de gevel de dakgoten en regenwaterput of -ton om asbesthoudend sediment of slib te verwijderen

- Eenvoudige handelingen: mag via doe-het-zelf of door werknemer(s) met opleidingsattest eenvoudige handelingen
Dit materiaal is hechtgebonden van aard en kan in principe, mits het volgen van een correcte werkwijze, fixatie van het materiaal en gebruik van persoonlijke beschermingsmaatregelen, op een veilige manier worden verwijderd in één geheel zonder het materiaal te breken. Vervolgens dient het materiaal dubbel verpakt en afgevoerd te worden naar een daartoe bevoegd afvalverwerker. Indien blijkt dat het niet kan verwijderd worden zonder het te breken, en dus met verhoogde kans op vrijgave van vezels, dient in

principe een erkend asbestverwijderaar te worden ingeschakeld.

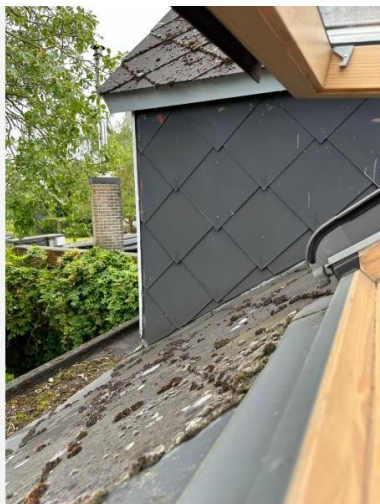
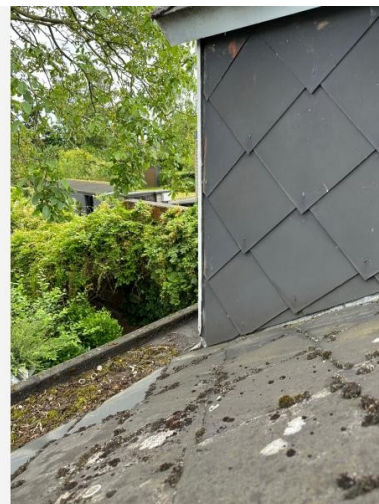
Eindbeoordeling materiaalisico	Laag materiaalisico en/of verlaagde kans op vezelvrijgave
--------------------------------	---

Gebondenheid	Categorie 1: hechtgebonden in oorsprong
Asbestsoort (vezeltype)	Crocidoliet aanwezig
Asbestconcentratie	Laag (< 50%)
Afschermingsgraad van het gehele materiaal	Geheel of deels vrij aan de buitenlucht
Toestand van het materiaal	Licht beschadigd, licht verweerd. Intact materiaal type Pical – asbestboard of categorie III 'gebondenheid'

Beschrijving	Leien gevelbekleding
Omgeving	Buiten
Primaire drager	Wand buitenschil
Asbestmateriaal	Dak- en gevelbekleding - Lei, shingle
Bindmiddel van asbestmateriaal	Cement
Gebondenheid op basis van bindmiddel	Hecht
Hoeveelheid (oppervlakte - aantal)	<ul style="list-style-type: none">• 3,00 m² - 2 stuks
Totale oppervlakte	6,00 m ²
Eenvoudig bereikbaar	Ja
Bevestigingswijze	<ul style="list-style-type: none">• Onbekend
Identificatiemethode	Vaststelling zonder monstername
Destructieve handeling voor identificatie	Nee

Verwijderen

- Zorg voor een veilig beheer. Vermijd het beschadigen van het asbestmateriaal. Controleer de toestand jaarlijks op wijzigingen.
- Zorg voor een veilig beheer en verwijder dit asbestmateriaal wanneer het bij werken eenvoudig bereikbaar wordt. Controleer de toestand jaarlijks op wijzigingen.
- Hemelwater dat afspoelt van asbestcement daken of gevels kan asbestdeeltjes bevatten. Gebruik het enkel voor gesloten circuits (bv. spoelen toiletten). Reinig na het vervangen van het dak of de gevel de dakgoten en regenwaterput of -ton om asbesthoudend sediment of slib te verwijderen

- Eenvoudige handelingen: mag via doe-het-zelf of door werknemer(s) met opleidingsattest eenvoudige handelingen
Dit materiaal is hechtgebonden van aard en kan in principe, mits het volgen van een correcte werkwijze, fixatie van het materiaal en gebruik van persoonlijke beschermingsmaatregelen, op een veilige manier worden verwijderd in één geheel zonder het materiaal te breken. Vervolgens dient het materiaal dubbel verpakt en afgevoerd te worden naar een daartoe bevoegd afvalverwerker. Indien blijkt dat het niet kan verwijderd worden zonder het te breken, en dus met verhoogde kans op vrijgave van vezels, dient in

principe een erkend asbestverwijderaar te worden ingeschakeld.

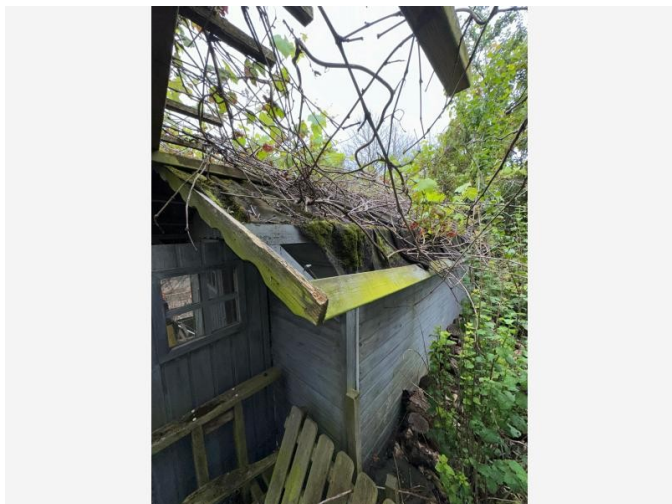
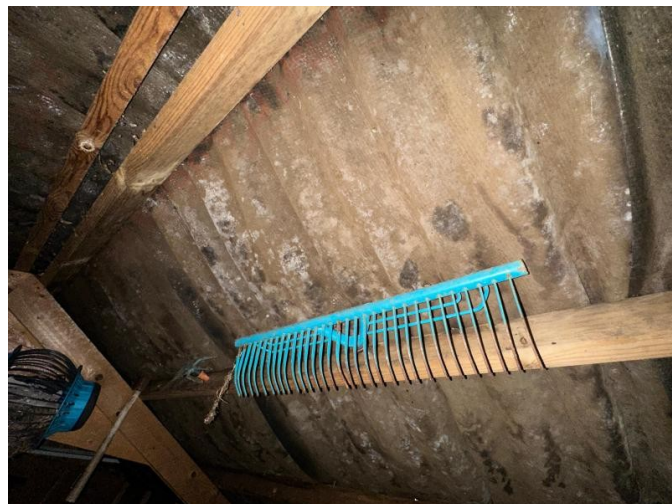
Eindbeoordeling materiaalrisico	Verhoogd materiaalrisico en/of verhoogde kans op vezelvrijgave
---------------------------------	--

Gebondenheid	Categorie 1: hechtgebonden in oorsprong
Asbestsoort (vezeltype)	Crocidoliet aanwezig
Asbestconcentratie	Laag (< 50%)
Afschermingsgraad van het gehele materiaal	Geheel of deels (ook) vrij aan de binnenlucht
Toestand van het materiaal	Licht beschadigd, licht verweerd. Intact materiaal type Pical – asbestboard of categorie III 'gebondenheid'

Beschrijving	Roofing (bij gebreke aan staalname)
Omgeving	Buiten
Primaire drager	Plat dak
Asbestmateriaal	Dak- en gevelbekleding - Roofing
Bindmiddel van asbestmateriaal	Bitumen (roofing, teer, asfalt)
Gebondenheid op basis van bindmiddel	Hecht
Hoeveelheid (oppervlakte - aantal)	• 1,00 m ² - 1 stuk
Totale oppervlakte	1,00 m ²
Eenvoudig bereikbaar	Ja
Bevestigingswijze	• Verlijmd, ingegoten, versmeerd
Identificatiemethode	Vaststelling zonder monstername Motivatie: Groot risico op structurele gevolgschade (lekschade, werking installatie,...)
Destructieve handeling voor identificatie	Nee
Opmerking	De dakbekleding bestaat uit een roofing waarvan niet kan worden uitgesloten dat deze, of de eventuele onderlagen ervan, asbesthoudend zijn zonder over te gaan tot staalname. Omwille van het grote risico op gevolgschade in geval van staalname van de roofing, werd geen staalname uitgevoerd op dit materiaal. Indien het in de toekomst de bedoeling zou worden om werken uit te voeren aan het dak, dient het aanbevolen te worden om de roofing op dat moment te (laten) onderzoeken. In tussentijd wordt de roofing als asbesthoudend gekwalificeerd bij gebreke aan tegebewijs bestaande uit documentatie die de vernieuwing van het dak aantoont, of na analyse door een erkend laboratorium.

Verwijderen

- Zorg voor een veilig beheer. Vermijd het beschadigen van het asbestmateriaal. Controleer de toestand jaarlijks op wijzigingen.
- Zorg voor een veilig beheer en verwijder dit asbestmateriaal wanneer het bij werken eenvoudig bereikbaar wordt. Controleer de toestand jaarlijks op wijzigingen.

- Eenvoudige handelingen: mag via doe-het-zelf of door werknemer(s) met opleidingsattest eenvoudige handelingen
Dit materiaal is hechtgebonden van aard en kan in principe, mits het volgen van een correcte werkwijze, fixatie van het materiaal en gebruik van persoonlijke beschermingsmaatregelen, op een veilige manier worden verwijderd in één geheel zonder het materiaal te breken. Vervolgens dient het materiaal dubbel verpakt en afgevoerd te worden naar een daartoe bevoegd afvalverwerker. Indien blijkt dat het niet kan verwijderd worden zonder het te breken, en dus met verhoogde kans op vrijgave van vezels, dient in principe een erkend asbestverwijderaar te worden ingeschakeld.

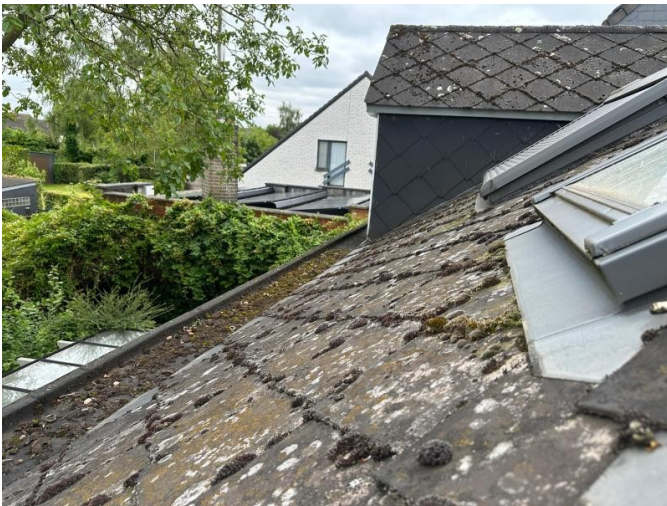
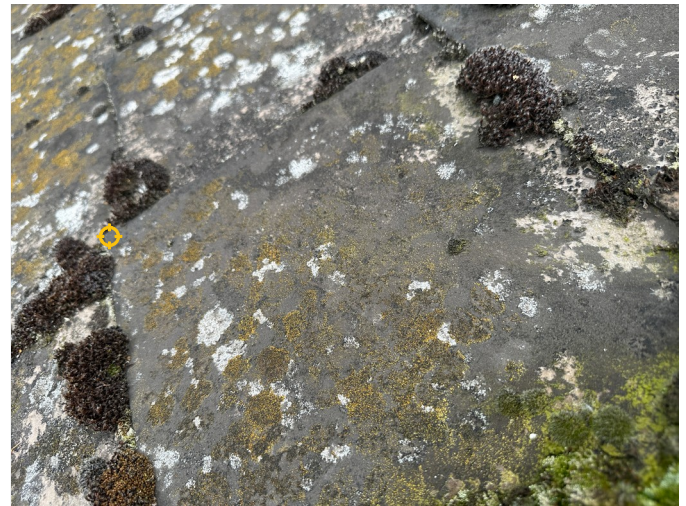
Eindbeoordeling materiaalisico	Laag materiaalisico en/of verlaagde kans op vezelvrijgave
--------------------------------	---

Gebondenheid	Categorie 1: hechtgebonden in oorsprong
Asbestsoort (vezeltype)	Alleen chrysotiel
Asbestconcentratie	Laag (< 50%)
Afschermingsgraad van het gehele materiaal	Geheel of deels vrij aan de buitenlucht
Toestand van het materiaal	Licht beschadigd, licht verweerd. Intact materiaal type Pical – asbestboard of categorie III 'gebondenheid'

#	Type	Referentie	Resultaat
5.1	Puntmonster	240613102	Chrysotiel

Beschrijving	Leien dak
Omgeving	Buiten
Primaire drager	Schuin dak
Asbestmateriaal	Dak- en gevelbekleding - Lei, shingle
Bindmiddel van asbestmateriaal	Cement
Gebondenheid op basis van bindmiddel	Hecht
Hoeveelheid (oppervlakte - aantal)	<ul style="list-style-type: none">• 200,00 m² - 1 stuk
Totale oppervlakte	200,00 m ²
Eenvoudig bereikbaar	Ja
Bevestigingswijze	<ul style="list-style-type: none">• Onbekend
Identificatiemethode	Vaststelling met monsternamen
Destructieve handeling voor identificatie	Nee
Opmerking	Het volledige dak van de woning bestaat uit kunstleien waarvoor niet kon worden uitgesloten dat ze asbesthoudend zijn a.d.h.v. hun karakteristieken of documentatie. Hierop werd een staalname op uitgevoerd.

Verwijderen

- Zorg voor een veilig beheer. Vermijd het beschadigen van het asbestmateriaal. Controleer de toestand jaarlijks op wijzigingen.
- Zorg voor een veilig beheer en verwijder dit asbestmateriaal wanneer het bij werken eenvoudig bereikbaar wordt. Controleer de toestand jaarlijks op wijzigingen.
- Hemelwater dat afspoelt van asbestcement daken of gevels kan asbestdeeltjes bevatten. Gebruik het enkel voor gesloten circuits (bv. spoelen toiletten). Reinig na het vervangen van het dak of de gevel de dakgoten en regenwaterput of -ton om asbesthoudend sediment of slib te verwijderen

- Eenvoudige handelingen: mag via doe-het-zelf of door werknemer(s) met opleidingsattest eenvoudige handelingen
Dit materiaal is hechtgebonden van aard en kan in principe, mits het volgen van een correcte werkwijze, fixatie van het materiaal en gebruik van persoonlijke beschermingsmaatregelen, op een veilige manier worden verwijderd in één geheel zonder het materiaal te breken. Vervolgens dient het materiaal dubbel verpakt en afgevoerd te worden naar een daartoe bevoegd afvalverwerker. Indien blijkt dat het niet kan verwijderd worden zonder het te breken, en dus met verhoogde kans op vrijgave van vezels, dient in

principe een erkend asbestverwijderaar te worden ingeschakeld.

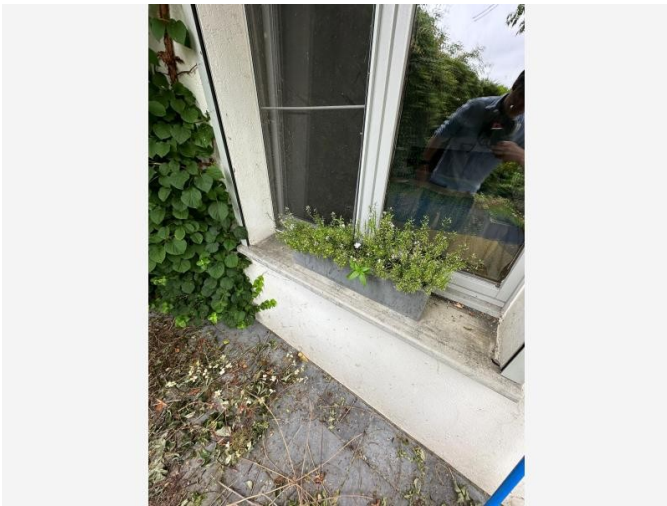
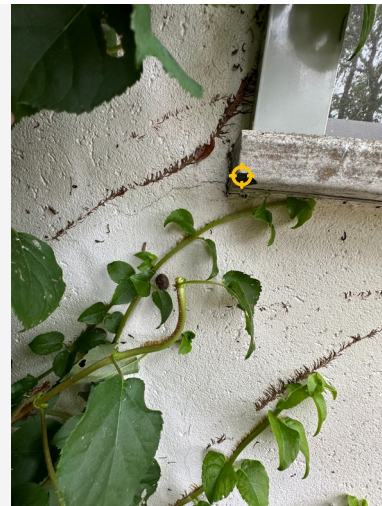
Eindbeoordeling materiaalisico	Zeer laag materiaalisico en/of zeer lage kans op vezelvrijgave
--------------------------------	--

Gebondenheid	Categorie 1: hechtgebonden in oorsprong
Asbestsoort (vezeltype)	Alleen chrysotiel
Asbestconcentratie	Laag (< 50%)
Afschermingsgraad van het gehele materiaal	Niet stootvaste afscherming
Toestand van het materiaal	Licht beschadigd, licht verweerd. Intact materiaal type Pical – asbestboard of categorie III 'gebondenheid'

#	Type	Referentie	Resultaat
6.1	Puntmonster	240613103	Chrysotiel

Beschrijving	Vensterbank in cement
Omgeving	Buiten
Primaire drager	Wandopening verticaal (raam, deur, ...)
Asbestmateriaal	Deksteen, muurkap - Hol
Bindmiddel van asbestmateriaal	Cement
Gebondenheid op basis van bindmiddel	Hecht
Hoeveelheid (oppervlakte - dikte - aantal)	<ul style="list-style-type: none">• 1,00 m² - 5,00 cm - 4 stuks
Totaal volume	0,20 m ³
Eenvoudig bereikbaar	Ja
Bevestigingswijze	<ul style="list-style-type: none">• Onbekend
Identificatiemethode	Vaststelling met monstername
Destructieve handeling voor identificatie	Nee
Opmerking	Een aantal vensterbanken aan de buitenzijde van de woning bestaat uit cement en doet op basis van de karakteristieke eigenschappen van het aangetroffen materiaal vermoeden dat deze asbesthoudend kan zijn. Hier werd een staalname op uitgevoerd. Alle vensterbanken aan de buitenzijde van de woning die dezelfde karakteristieken bevatten als deze aangeduid op plan moeten als asbesthoudend beschouwd en behandeld worden.

Zorgvuldig beheren

- Zorg voor een veilig beheer. Vermijd het beschadigen van het asbestmateriaal. Controleer de toestand jaarlijks op wijzigingen.
- Zorg voor een veilig beheer en verwijder dit asbestmateriaal wanneer het bij werken eenvoudig bereikbaar wordt. Controleer de toestand jaarlijks op wijzigingen.
- Hemelwater dat afspoelt van asbestcement daken of gevels kan asbestdeeltjes bevatten. Gebruik het enkel voor gesloten circuits (bv. spoelen toiletten). Reinig na het vervangen van het dak of de gevel de dakgoten en regenwaterput of -ton om asbesthoudend sediment of slib te verwijderen

- Eenvoudige handelingen: mag via doe-het-zelf of door werknemer(s) met opleidingsattest eenvoudige handelingen
Dit materiaal is hechtgebonden van aard en kan in principe, mits het volgen van een correcte werkwijze, fixatie van het materiaal en gebruik van persoonlijke beschermingsmaatregelen, op een veilige manier worden verwijderd in een geheel zonder het materiaal te breken. Vervolgens dient het materiaal dubbel verpakt en afgevoerd te worden naar een daartoe bevoegd afvalverwerker. Indien blijkt dat het niet kan verwijderd worden zonder het te breken, en dus met verhoogde kans op vrijgave van vezels, dient in

principe een erkend asbestverwijderaar te worden ingeschakeld.

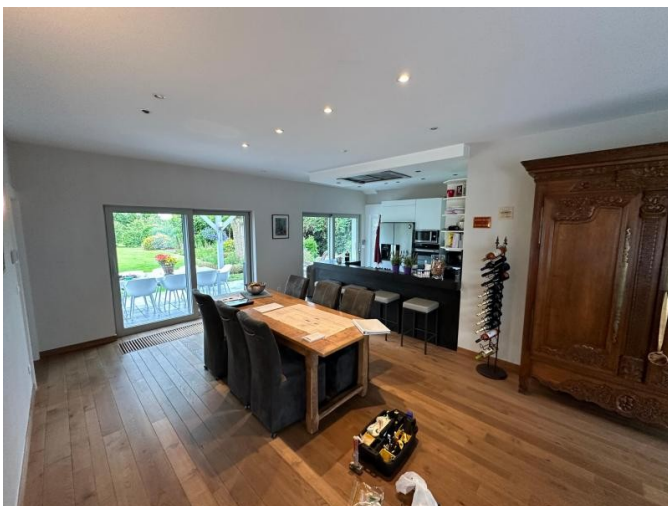
Er werd een niet-verdachte vloer waargenomen die niet de originele vloer lijkt te zijn en die mogelijks boven oudere vloerlagen werd gelegd. In het kader van deze (niet-destructieve) opdracht, kon niet worden vastgesteld of er nog oudere vloerlagen aanwezig zijn. Indien het in het kader van werken de bedoeling zou zijn om de zichtbare (niet-verdachte) vloer te verwijderen of te vervangen, dient er rekening mee gehouden te worden dat het in principe mogelijk is dat er oudere vloerlagen of lijmresten aanwezig zijn die mogelijks wel asbestverdacht kunnen zijn. Indien dit het geval zou zijn, dan dient het aanbevolen te worden om op dat moment de ondervloer nader te (laten) onderzoeken.

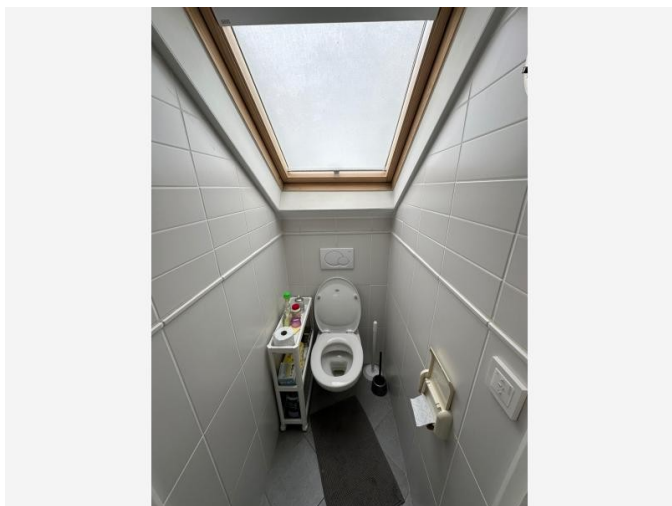
Er werden faiencetegels waargenomen die vastgelijmd zijn maar waarbij geen mogelijkheid bestond om een staalname te doen van de lijmlaag zonder daarbij over te gaan tot een destructief onderzoek. Aangezien in het kader van deze opdracht een niet-destructief onderzoek werd uitgevoerd, dient te worden opgemerkt dat het in principe mogelijk is dat in de lijm waarmee deze tegels werden bevestigd aan de wanden, asbestvezels verwerkt werden. Dit is evenwel uitzonderlijk.

Indien het in het kader van werken de bedoeling zou worden om deze tegels te verwijderen of te vervangen, dan dient het de aanbevolen te worden om dit nader te (laten) onderzoeken.

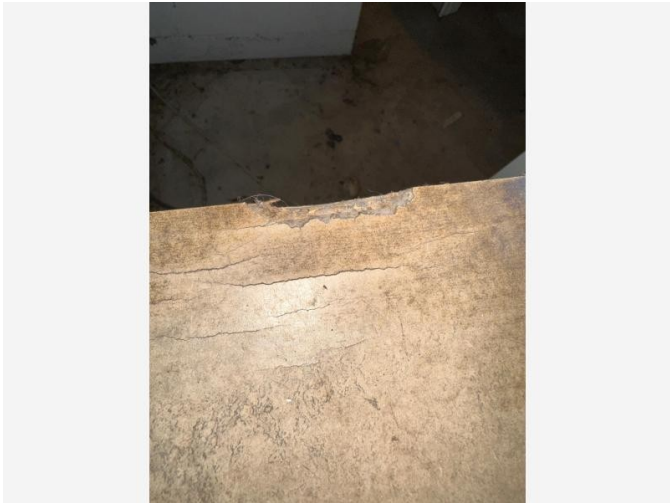
Op de trap naar de kelder en in de achterste kamer van de eerste verdieping werden vinyl vloeren aangetroffen die evenwel omwille van hun karakteristieke eigenschappen als niet-asbestverdacht mogen beschouwd worden.

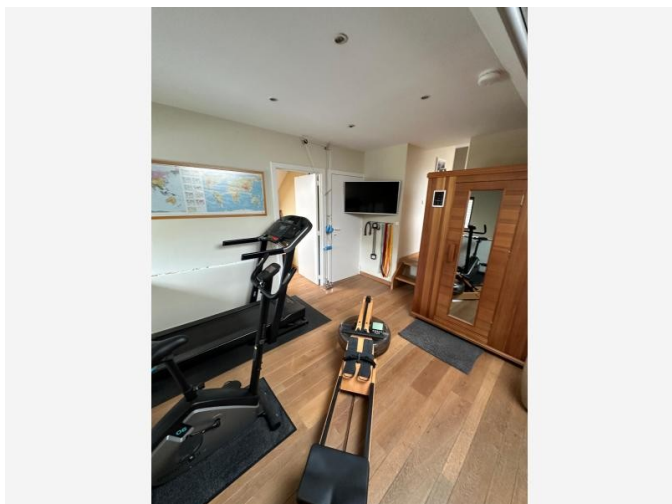
Er werden valse plafonds waargenomen in de woning die als niet-asbestverdacht mogen beschouwd worden. Niettemin dient erop gewezen te worden dat er zich boven deze plafonds pleisterwerk of andere asbestverdachte toepassingen kunnen bevinden. In het kader van het niet-destructieve onderzoek dat naar aanleiding van deze opdracht werd uitgevoerd, werd dit niet nader onderzocht tijdens het plaatsbezoek. Indien naar aanleiding van werken het vals plafond zou worden uitbroken en er zouden asbestverdachte materialen worden waargenomen, dan dient het aanbevolen te worden deze op dat moment te (laten) onderzoeken.

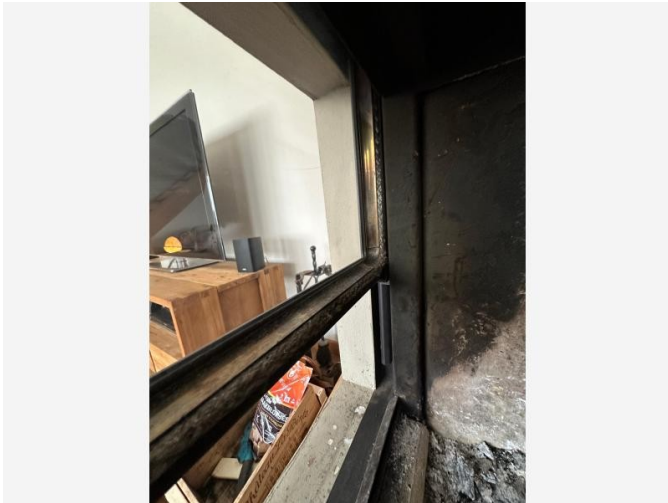
Er werd een koord aangetroffen dat op het eerste zicht als asbestverdacht kan worden aanzien. De karakteristieke eigenschappen van het aangetroffen koord zijn evenwel voldoende duidelijk (blinkende vezels) om te kunnen concluderen dat het koord niet als asbestverdacht moet worden beschouwd.

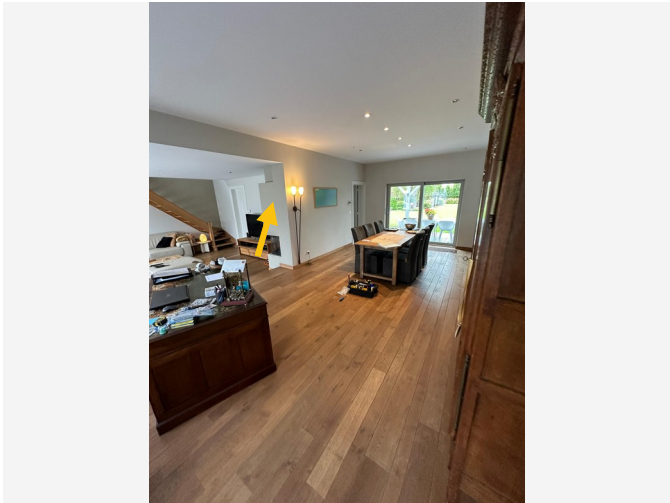
Er zijn een aantal schouwen en afvoerbuizen in de woning aanwezig. Hoewel dit in het kader van dit onderzoek niet nader kon worden onderzocht, dient erop gewezen te worden dat het in principe niet uit te sluiten valt dat er binnenin de zichtbare structuur ook asbesthoudende rookgaskanalen of afvoeren aanwezig zijn. Indien het bij werken de bedoeling zou zijn de technische schachten open te breken, dient dit met de nodige zorg benaderd te worden tot wanneer er meer zekerheid is over het al dan niet aanwezig zijn van dergelijke rookgaskanalen of afvoerbuizen.

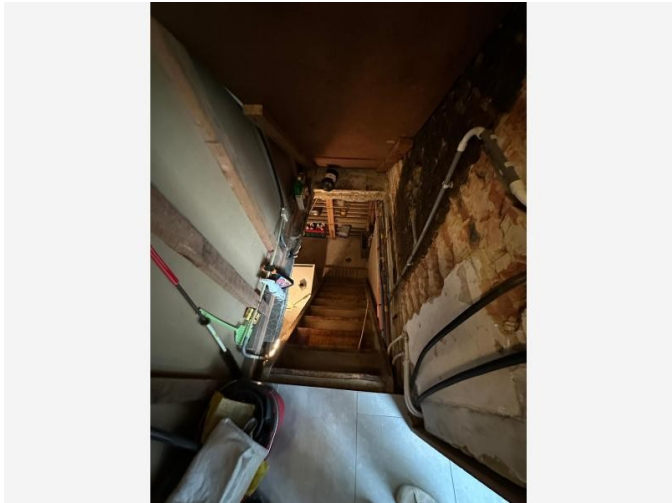
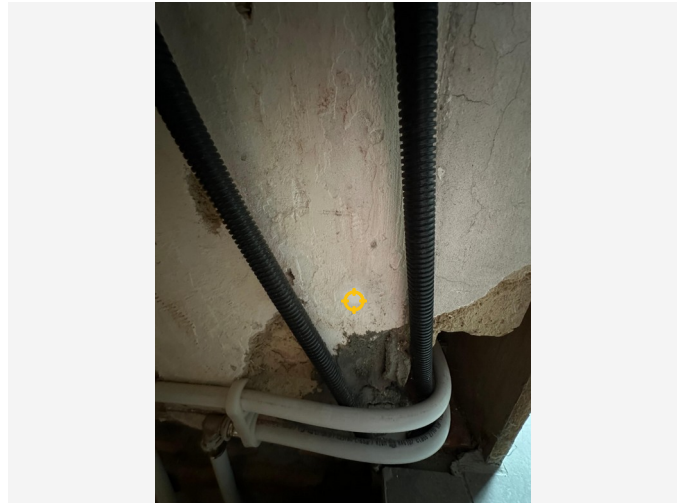
Geen asbest

#	Type	Referentie	Resultaat
15.1	Mengmonster	240613101	Geen asbest

Beschrijving	Pleisterwerk binnenmuren
Omgeving	Binnen
Primaire drager	Binnenwand
Bindmiddel van materiaal	Gips - kalk
Gebondenheid op basis van bindmiddel	Niet-hechtgebonden
Hoeveelheid (oppervlakte - dikte - aantal)	• 50,00 m ² - 1,50 cm - 1 stuk
Totaal volume	0,75 m ³
Identificatiemethode	Vaststelling met monsternamen
Destructieve handeling voor identificatie	Nee
Opmerking	Vrijwel alle binnenwanden bestaan uit gyproc (voorzet)wanden. Deze mogen steeds worden beschouwd als niet-asbestverdacht. Op een beperkt aantal plaatsen werden wel bepleisterde binnenwanden aangetroffen. Er werd een representatief mengstaal genomen waarvan de resultaten mogen toegepast worden op alle pleisterwerken aan de binnenmuren. De staalnamepunten werden aangeduid op het plan.

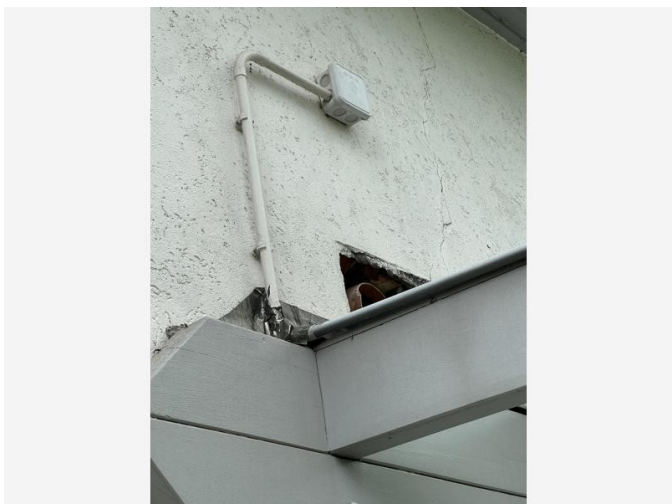
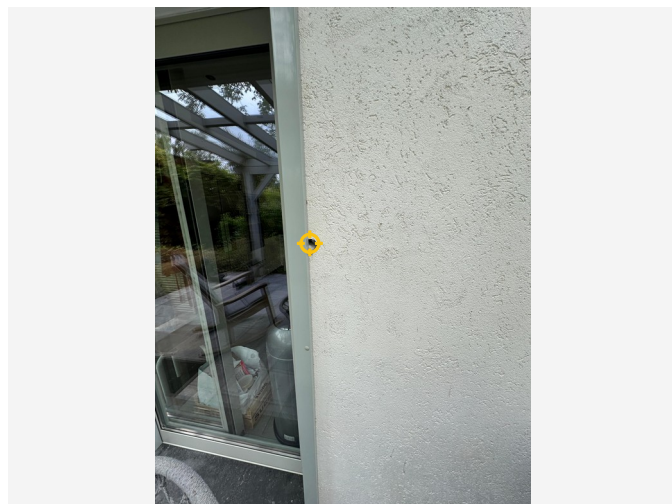
Geen asbest

#	Type	Referentie	Resultaat
16.1	Mengmonster	240613104	Geen asbest

Beschrijving	Gevelbezetting - Crepi
Omgeving	Buiten
Primaire drager	Wand buitenschil
Bindmiddel van materiaal	Gips - kalk
Gebondenheid op basis van bindmiddel	Niet-hechtgebonden
Hoeveelheid (oppervlakte - dikte - aantal)	• 100,00 m ² - 1,00 cm - 1 stuk
Totaal volume	1,00 m ³
Identificatiemethode	Vaststelling met monstername
Destructieve handeling voor identificatie	Nee
Opmerking	Er is een gevelbezetting in crepi aanwezig. Hier werd een staalname op uitgevoerd.
