# Asbestinventarisatetest

Zoetewei 102, 2580 Putte

Attestnummer : 20250124-000243.000

Uitgegeven op : 24.01.2025

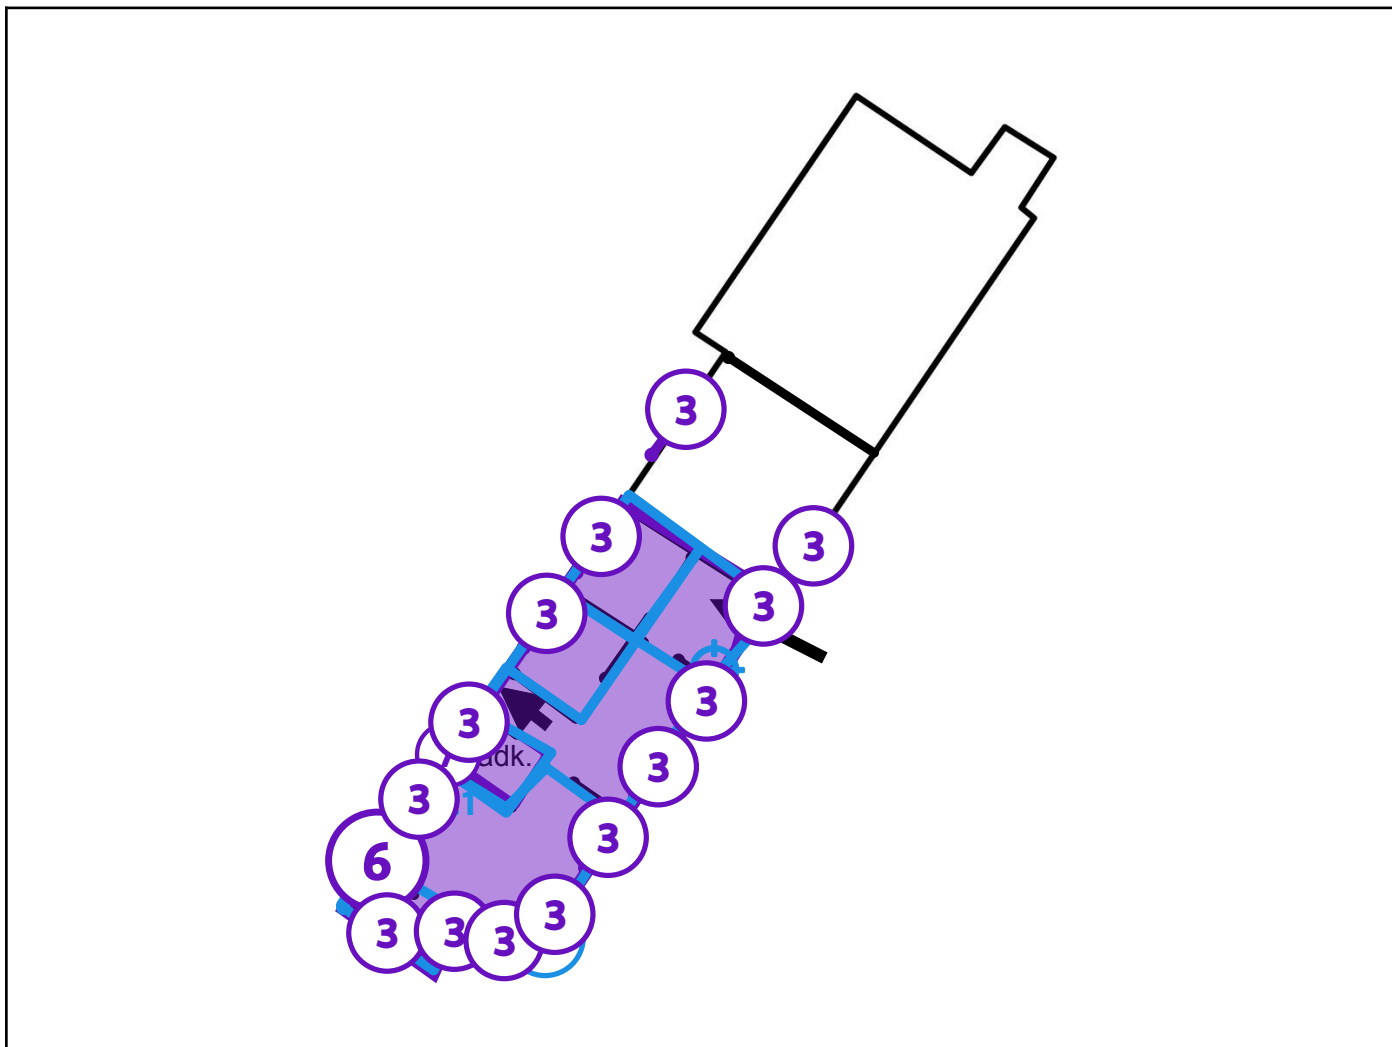
## Plan 1.1: Gelijkvloers

Beschrijving	Type	Actie
3. mastiek	Advies	-
6. vals plafond	Advies	-
7. tegels (en tegellijm)	Advies	-
8. pleister muur	Geen asbest	-
8.1 Code: M02	Mengmonster	-

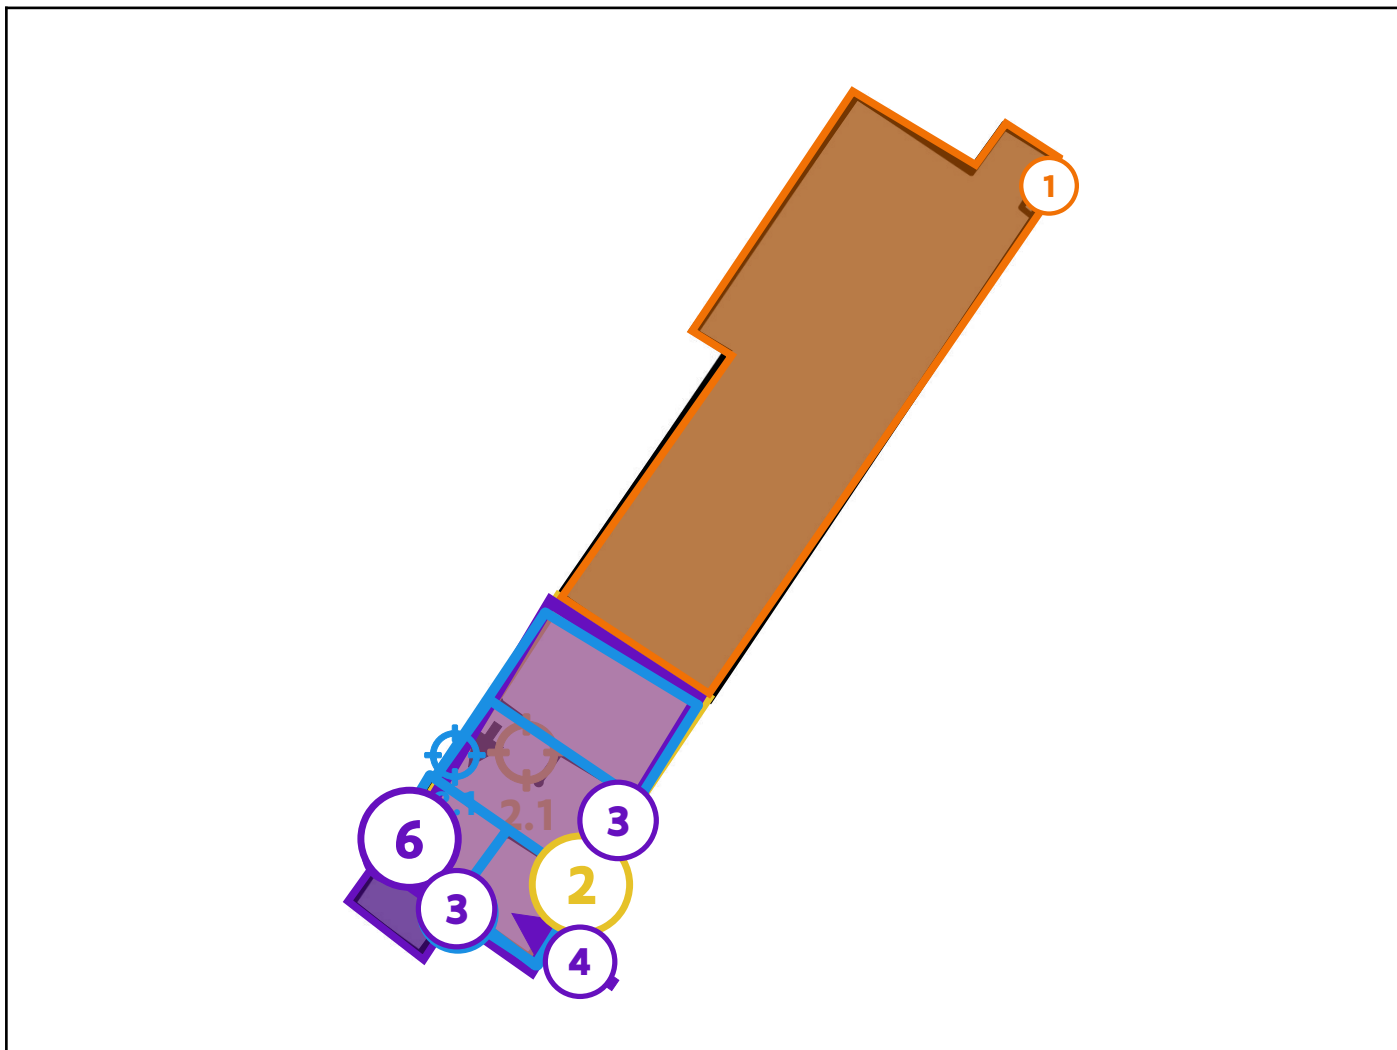
## Plan 1.2: 1ste verdieping

Beschrijving	Type	Actie
1. golfplaten	Asbestmateriaal	Verwijderen
2. onderdakplaten	Asbestmateriaal	Zorgvuldig beheren
2.1 Code: M01	Puntmonster	-
3. mastiek	Advies	-
4. schouw	Advies	-
5. onder de dakpannen	Advies	-
6. vals plafond	Advies	-

8. pleister muur	Geen asbest	-
8.1 Code: M02	Mengmonster	-

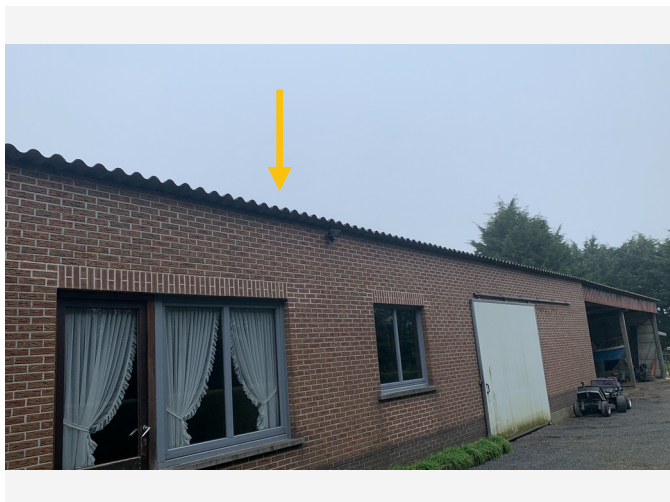
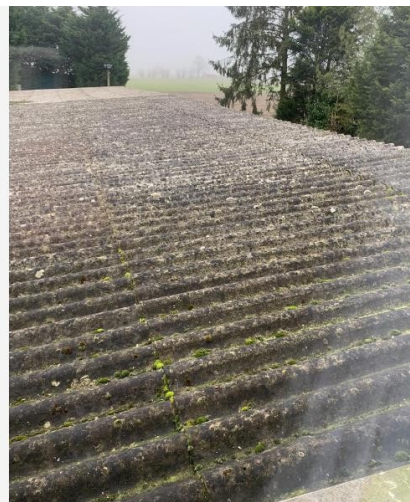
Eindbeoordeling materiaalrisico	Verhoogd materiaalrisico en/of verhoogde kans op vezelvrijgave
---------------------------------	--

Gebondenheid	Categorie 1: hechtgebonden in oorsprong
Asbestsoort (vezeltype)	Crocidoliet aanwezig
Asbestconcentratie	Laag (< 50%)
Afschermingsgraad van het gehele materiaal	Geheel of deels vrij aan de buitenlucht
Toestand van het materiaal	Matig beschadigd, matig verweerd

Beschrijving	golfplaten
Omgeving	Buiten
Primaire drager	Schuin dak
Asbestmateriaal	Dak- en gevelbekleding - Golfplaat
Bindmiddel van asbestmateriaal	Cement
Gebondenheid op basis van bindmiddel	Hecht
Hoeveelheid (oppervlakte - aantal)	<ul style="list-style-type: none"><li>• 425,00 m<sup>2</sup> - 1 stuk</li></ul>
Totale oppervlakte	425,00 m <sup>2</sup>
Eenvoudig bereikbaar	Ja
Bevestigingswijze	<ul style="list-style-type: none"><li>• Geklemd</li><li>• Geschroefd</li></ul>
Identificatiemethode	Vaststelling zonder monsternamen
Destructieve handeling voor identificatie	Nee

Het asbestmateriaal valt onder de mijlpaal van 2034.

**Verwijderen**

- Zorg voor een veilig beheer. Vermijd het beschadigen van het asbestmateriaal. Controleer de toestand jaarlijks op wijzigingen.
- Zorg voor een veilig beheer en verwijder dit asbestmateriaal wanneer het bij werken eenvoudig bereikbaar wordt. Controleer de toestand jaarlijks op wijzigingen.
- Verwijder dit asbestmateriaal zo snel mogelijk. Volg de toestand goed op.

- Eenvoudige handelingen: mag via doe-het-zelf of door werknemer(s) met opleidingsattest eenvoudige handelingen  
U mag deze toepassing zelf verwijderen, inachtneming van de nodige veiligheidsmaatregelen. Niet breken.

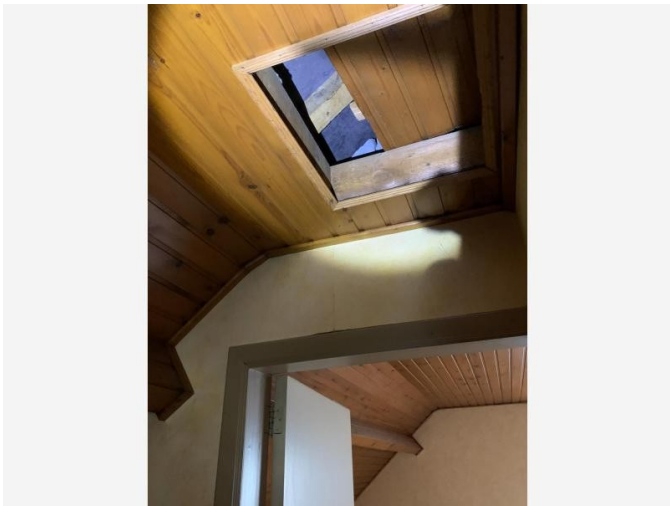
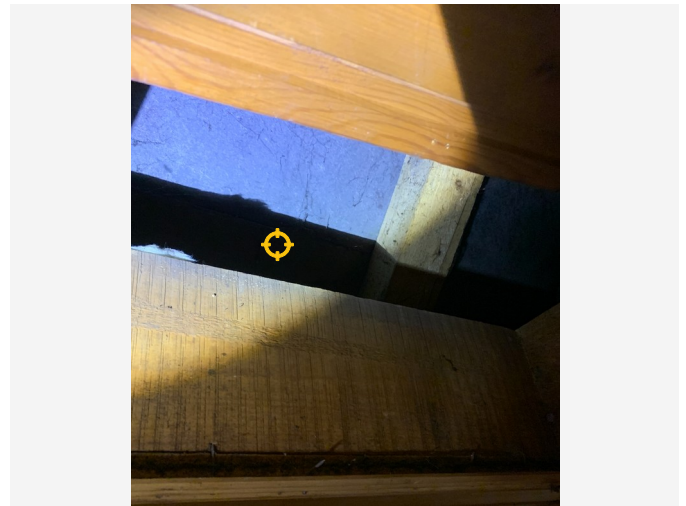
Eindbeoordeling materiaalrisico	Laag materiaalrisico en/of verlaagde kans op vezelvrijgave
---------------------------------	--

Gebondenheid	Categorie 1: hechtgebonden in oorsprong
Asbestsoort (vezeltype)	Alleen chrysotiel
Asbestconcentratie	Laag (< 50%)
Afschermingsgraad van het gehele materiaal	Geheel of deels (ook) vrij aan de binnenlucht
Toestand van het materiaal	Licht beschadigd, licht verweerd. Intact calciumsilicaatmateriaal of categorie III 'gebondenheid'

#	Type	Referentie	Resultaat
2.1	Puntmonster	M01	Chrysotiel

Beschrijving	onderdakplaten
Omgeving	Binnen
Primaire drager	Schuin dak
Asbestmateriaal	Plaat, paneel, tablet - Type Menuiserite
Bindmiddel van asbestmateriaal	Cement
Gebondenheid op basis van bindmiddel	Hecht
Hoeveelheid (oppervlakte - dikte - aantal)	• 60,00 m <sup>2</sup> - 1,00 cm - 1 stuk
Totaal volume	0,60 m <sup>3</sup>
Eenvoudig bereikbaar	Ja
Bevestigingswijze	<ul style="list-style-type: none"><li>• Geklemd</li><li>• Geschroefd</li></ul>
Identificatiemethode	Vaststelling met monstername
Destructieve handeling voor identificatie	Nee
Opmerking	ruwe schatting oppervlakte.

Het asbestmateriaal valt onder de mijlpaal van 2040.

Zorgvuldig beheren

- Zorg voor een veilig beheer. Vermijd het beschadigen van het asbestmateriaal. Controleer de toestand jaarlijks op wijzigingen.
- Zorg voor een veilig beheer en verwijder dit asbestmateriaal wanneer het bij werken eenvoudig bereikbaar wordt. Controleer de toestand jaarlijks op wijzigingen.

- Eenvoudige handelingen: mag via doe-het-zelf of door werknemer(s) met opleidingsattest eenvoudige handelingen  
U mag deze toepassing zelf verwijderen, inachtneming van de nodige veiligheidsmaatregelen. Niet breken.

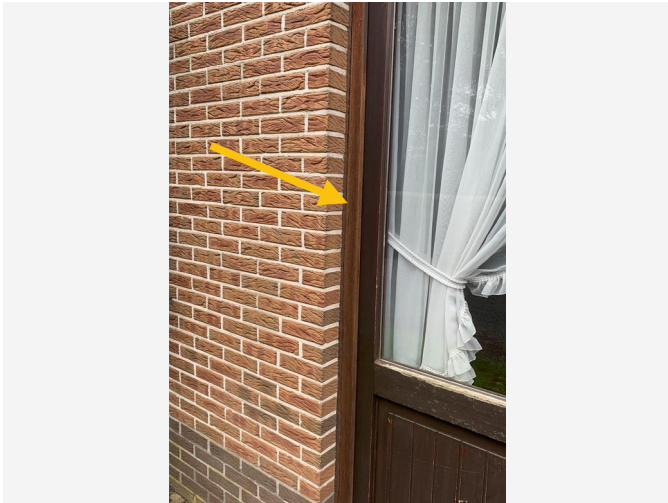
elastisch of afgewerkt met cement. Niet-asbestverdacht.

Identificatiemethode	Vaststelling & expertise (niet-asbestverdacht)
Primaire drager	Wandopening verticaal (raam, deur, ...)
(Asbest)materiaal	In-situ afwerkingslagen - Pasta, stopverf, voegsel, stopsel, vulsel, mastiek, katten, ...

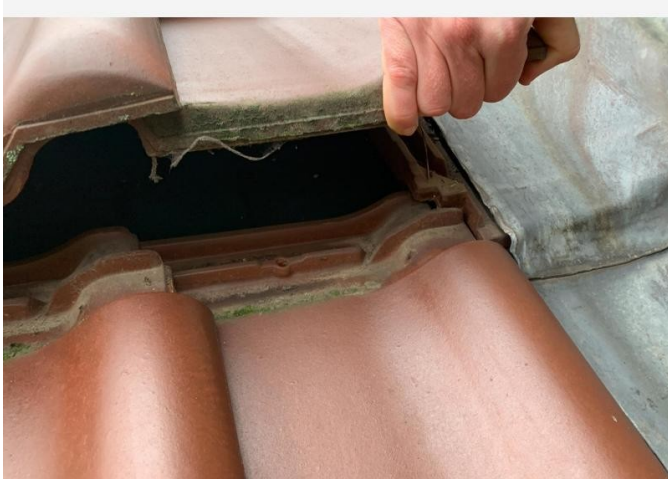
geen asbestverdachte toepassingen waargenomen. Wel is er iets verder asbesthoudende menuiserie platen (onderdak) aangetroffen (staal M01)

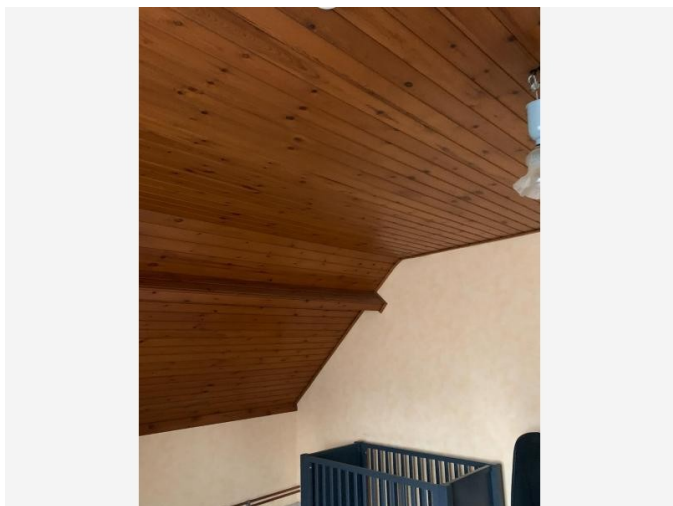
vals plafond (gipskarton, hout, ...). Wat hierachter is, is niet inspecteerbaar (niet-destructief onderzoek).

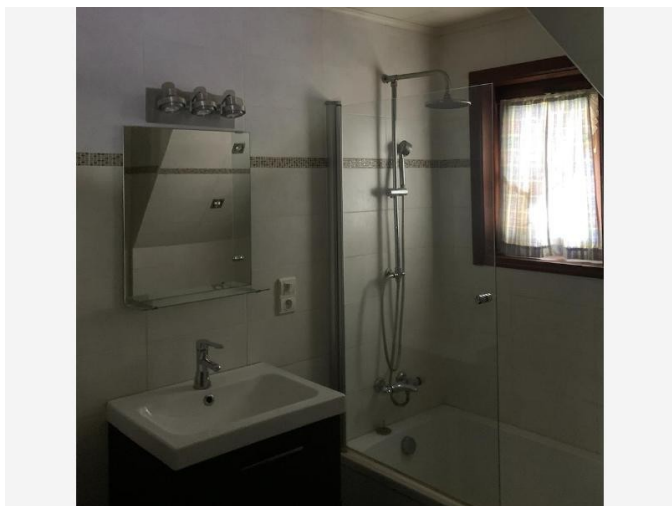
De tegels zijn niet-asbestverdacht. Wel zou de tegellijm asbesthoudend kunnen zijn. Best nakijken tijdens renovatiewerken.

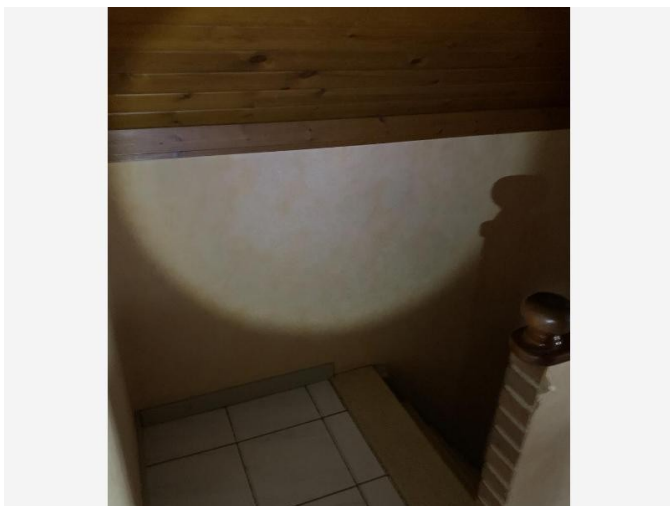
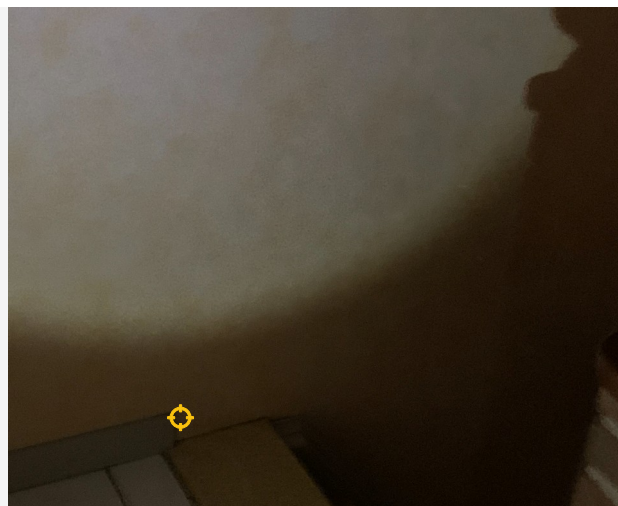
Geen asbest

#	Type	Referentie	Resultaat
8.1	Mengmonster	M02	Geen asbest

Beschrijving	pleister muur
Omgeving	Binnen
Primaire drager	Binnenwand
Bindmiddel van materiaal	Gips - kalk
Gebondenheid op basis van bindmiddel	Niet-hechtgebonden
Hoeveelheid (oppervlakte - dikte - aantal)	• 250,00 m <sup>2</sup> - 2,00 cm - 1 stuk
Totaal volume	5,00 m <sup>3</sup>
Identificatiemethode	Vaststelling met monsternamen
Destructieve handeling voor identificatie	Nee
