# Asbestinventarisatetest

Mechelsesteenweg 203, 2220 Heist-op-den-Berg

Attestnummer : 20250214-000386.000

Uitgegeven op : 14.02.2025

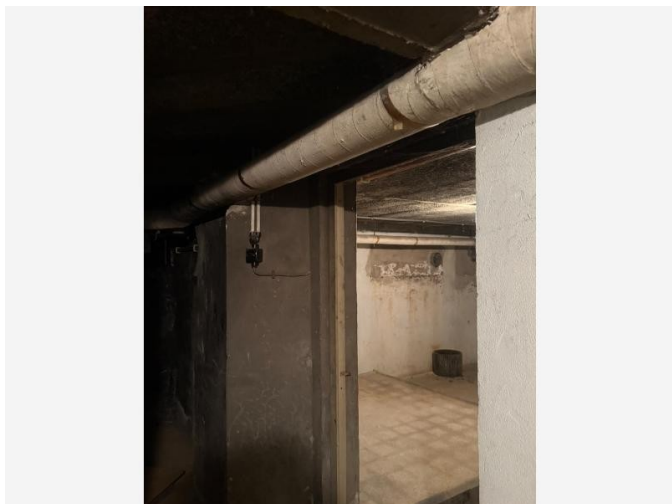
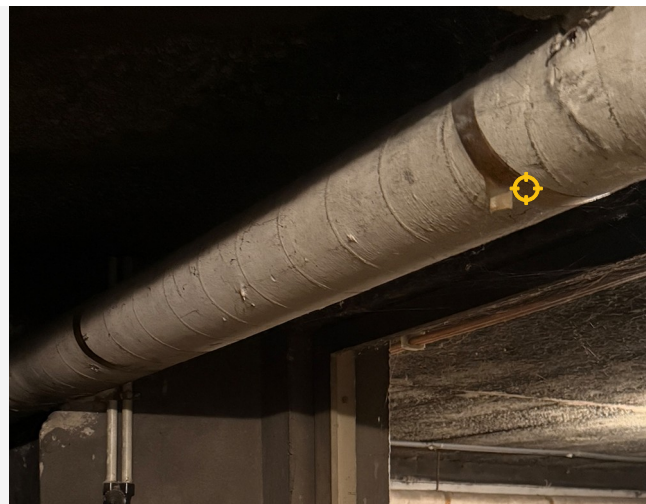
Het asbestmateriaal valt onder de mijlpaal van 2034.

Eindbeoordeling materiaalrisico	Verhoogd materiaalrisico en/of verhoogde kans op vezelvrijgave
---------------------------------	--

Gebondenheid	Categorie 2: niet-hechtgebonden met matrix
Asbestsoort (vezeltype)	Amfibool aanwezig, uitgezonderd crocidoliet
Asbestconcentratie	Hoog ( $\geq 50\%$ )
Afschermingsgraad van het gehele materiaal	Geheel of deels (ook) vrij aan de binnenlucht
Toestand van het materiaal	Licht beschadigd, licht verweerd. Intact calciumsilicaatmateriaal of categorie III 'gebondenheid'

#	Type	Referentie	Resultaat
1.1	Mengmonster	M04	Amosiet

<b>Beschrijving</b>	leidingisolatie (rechte stukken)
<b>Omgeving</b>	Binnen
<b>Primaire drager</b>	HVAC infrastructuur en uitrusting
<b>Asbestmateriaal</b>	In-situ afwerkingslagen - Thermische isolatie
<b>Bindmiddel van asbestmateriaal</b>	Gips - kalk
<b>Gebondenheid op basis van bindmiddel</b>	Niet-hechtgebonden
<b>Hoeveelheid (lengte - omtrek - dikte - aantal)</b>	<ul style="list-style-type: none"><li>• 18,00 m - 50,00 cm - 5,00 cm - 1 stuk</li></ul>
<b>Totaal volume</b>	0,45 m <sup>3</sup>
<b>Eenvoudig bereikbaar</b>	Ja
<b>Bevestigingswijze</b>	<ul style="list-style-type: none"><li>• Verlijmd, ingegoten, versmeerd</li></ul>
<b>Identificatiemethode</b>	Vaststelling met monsternamen
<b>Destructieve handeling voor identificatie</b>	Nee

[Verwijderen](#)

- Zorg voor een veilig beheer. Vermijd het beschadigen van het asbestmateriaal. Controleer de toestand jaarlijks op wijzigingen.
- Zorg voor een veilig beheer en verwijder dit asbestmateriaal wanneer het bij werken eenvoudig bereikbaar wordt. Controleer de toestand jaarlijks op wijzigingen.
- Verwijder dit asbestmateriaal zo snel mogelijk. Volg de toestand goed op.

- Hermetische zone (erkend asbestverwijderaars) niet-hechtgebonden asbest.

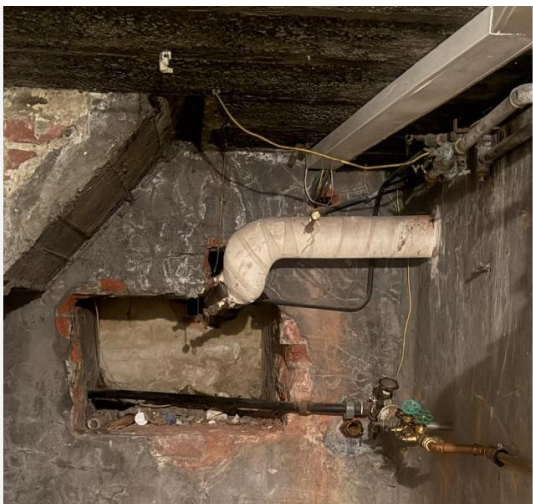
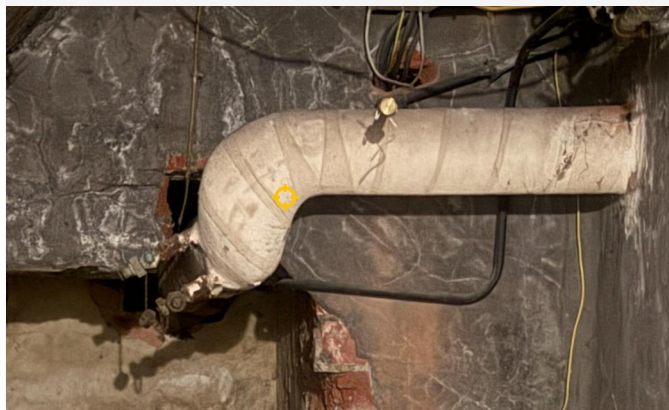
Het asbestmateriaal valt onder de mijlpaal van 2034.

Eindbeoordeling materiaalrisico	Verhoogd materiaalrisico en/of verhoogde kans op vezelvrijgave
---------------------------------	--

Gebondenheid	Categorie 2: niet-hechtgebonden met matrix
Asbestsoort (vezeltype)	Amfibool aanwezig, uitgezonderd crocidoliet
Asbestconcentratie	Hoog ( $\geq 50\%$ )
Afschermingsgraad van het gehele materiaal	Geheel of deels (ook) vrij aan de binnenlucht
Toestand van het materiaal	Licht beschadigd, licht verweerd. Intact calciumsilicaatmateriaal of categorie III 'gebondenheid'

#	Type	Referentie	Resultaat
2.1	Mengmonster	M05	Amosiet

Beschrijving	leidingisolatie (bochten)
Omgeving	Binnen
Primaire drager	HVAC infrastructuur en uitrusting
Asbestmateriaal	In-situ afwerkingslagen - Thermische isolatie
Bindmiddel van asbestmateriaal	Gips - kalk
Gebondenheid op basis van bindmiddel	Niet-hechtgebonden
Hoeveelheid (lengte - omtrek - dikte - aantal)	<ul style="list-style-type: none"><li>• 2,00 m - 50,00 cm - 5,00 cm - 1 stuk</li></ul>
Totaal volume	0,05 m <sup>3</sup>
Eenvoudig bereikbaar	Ja
Bevestigingswijze	<ul style="list-style-type: none"><li>• Verlijmd, ingegoten, versmeerd</li></ul>
Identificatiemethode	Vaststelling met monsternamen
Destructieve handeling voor identificatie	Nee

Verwijderen

- Zorg voor een veilig beheer. Vermijd het beschadigen van het asbestmateriaal. Controleer de toestand jaarlijks op wijzigingen.
- Zorg voor een veilig beheer en verwijder dit asbestmateriaal wanneer het bij werken eenvoudig bereikbaar wordt. Controleer de toestand jaarlijks op wijzigingen.
- Verwijder dit asbestmateriaal zo snel mogelijk. Volg de toestand goed op.

- Hermetische zone (erkend asbestverwijderaars) niet-hechtgebonden asbest.

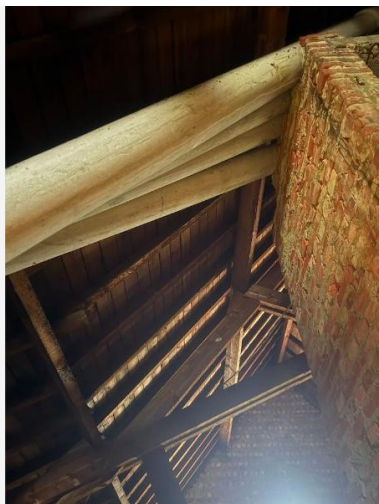
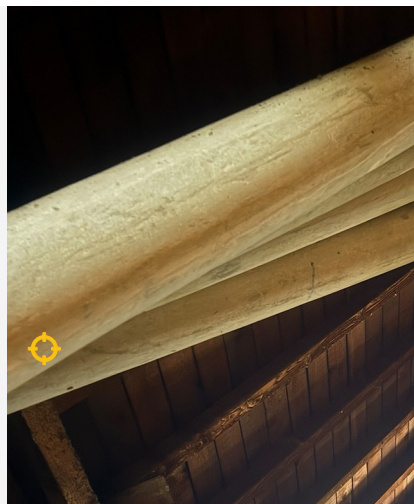
Het asbestmateriaal valt onder de mijlpaal van 2040.

Eindbeoordeling materiaalrisico	Laag materiaalrisico en/of verlaagde kans op vezelvrijgave
---------------------------------	--

Gebondenheid	Categorie 1: hechtgebonden in oorsprong
Asbestsoort (vezeltype)	Alleen chrysotiel
Asbestconcentratie	Laag (< 50%)
Afschermingsgraad van het gehele materiaal	Geheel of deels (ook) vrij aan de binnenlucht
Toestand van het materiaal	Licht beschadigd, licht verweerd. Intact calciumsilicaatmateriaal of categorie III 'gebondenheid'

#	Type	Referentie	Resultaat
3.1	Puntmonster	M03	Chrysotiel

Beschrijving	buis (3) zolder
Omgeving	Binnen
Primaire drager	Fundering-draagstructuur (horizontaal, verticaal)
Asbestmateriaal	Buis, koker, leiding, pijp, doorvoer
Bindmiddel van asbestmateriaal	Cement
Gebondenheid op basis van bindmiddel	Hecht
Hoeveelheid (lengte - omtrek - dikte - aantal)	<ul style="list-style-type: none"><li>• 5,00 m - 50,00 cm - 50,00 cm - 3 stuks</li></ul>
Totaal volume	3,75 m <sup>3</sup>
Eenvoudig bereikbaar	Nee <ul style="list-style-type: none"><li>• Verwijdering tast de bouwkundige integriteit aan.</li></ul>
Bevestigingswijze	<ul style="list-style-type: none"><li>• Geklemd</li></ul>
Identificatiemethode	Vaststelling met monsternamen
Destructieve handeling voor identificatie	Nee

Zorgvuldig beheren

- Zorg voor een veilig beheer. Vermijd het beschadigen van het asbestmateriaal. Controleer de toestand jaarlijks op wijzigingen.
- Zorg voor een veilig beheer en verwijder dit asbestmateriaal wanneer het bij werken eenvoudig bereikbaar wordt. Controleer de toestand jaarlijks op wijzigingen.

- Eenvoudige handelingen: enkel door erkend asbestverwijderaar  
Gelet op de locatie en omvang, best door een erkend asbestverwijderaar laten weghalen.

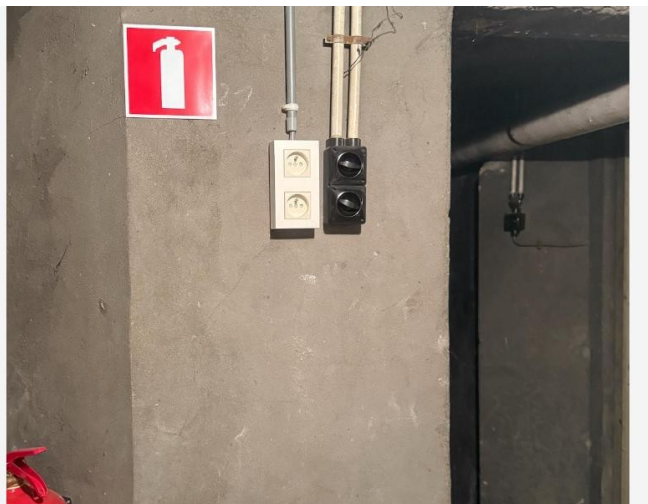
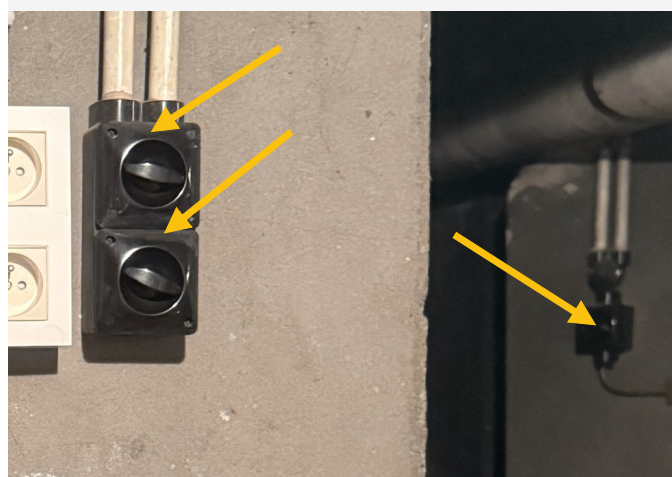
Het asbestmateriaal valt onder de mijlpaal van 2040.

Eindbeoordeling materiaalrisico	Zeer laag materiaalrisico en/of zeer lage kans op vezelvrijgave
---------------------------------	---

Gebondenheid	Categorie 1: hechtgebonden in oorsprong
Asbestsoort (vezeltype)	Crocidoliet aanwezig
Asbestconcentratie	Laag (< 50%)
Afschermingsgraad van het gehele materiaal	Niet stootvaste afscherming
Toestand van het materiaal	Onbeschadigd, niet verweerd

Beschrijving	zwarte elektrische draaiknoppen
Omgeving	Binnen
Primaire drager	Communicatie en elektrische infrastructuur en uitrusting
Asbestmateriaal	Plaat, paneel, tablet - Type Bakeliet
Bindmiddel van asbestmateriaal	Kunststof of -hars
Gebondenheid op basis van bindmiddel	Hecht
Hoeveelheid (oppervlakte - dikte - aantal)	• 0,01 m <sup>2</sup> - 5,00 cm - 5 stuks
Totaal volume	0,003 m <sup>3</sup>
Eenvoudig bereikbaar	Ja
Bevestigingswijze	• Geschroefd
Identificatiemethode	Vaststelling zonder monstername
Destructieve handeling voor identificatie	Nee

Zorgvuldig beheren

- Zorg voor een veilig beheer. Vermijd het beschadigen van het asbestmateriaal. Controleer de toestand jaarlijks op wijzigingen.
- Zorg voor een veilig beheer en verwijder dit asbestmateriaal wanneer het bij werken eenvoudig bereikbaar wordt. Controleer de toestand jaarlijks op wijzigingen.

- Eenvoudige handelingen: mag via doe-het-zelf of door werknemer(s) met opleidingsattest eenvoudige handelingen  
U mag deze toepassing zelf verwijderen, inachtneming van de nodige veiligheidsmaatregelen.

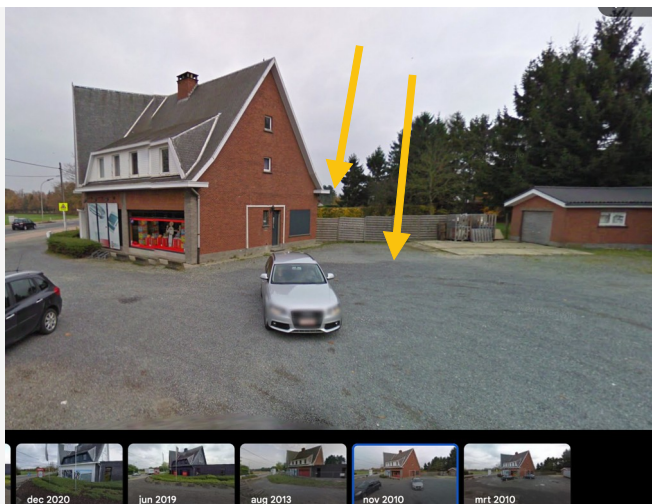
**Bouwjaar:** 2013

*Constructies gebouwd vanaf 2001 moeten niet onderzocht worden*

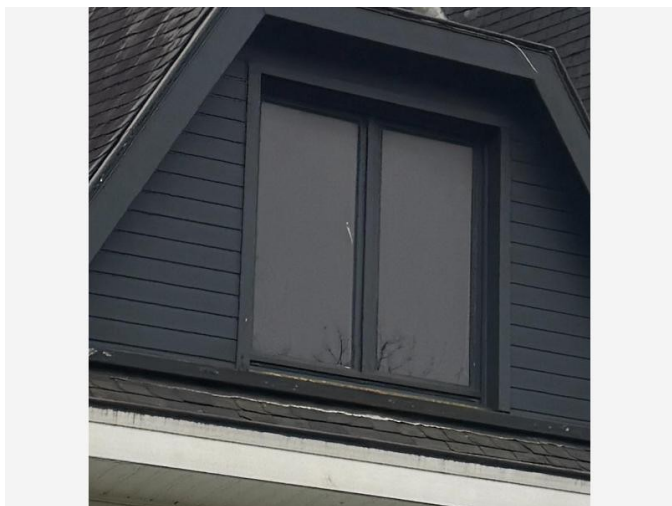
geen asbestverdacht mastiek waargenomen.

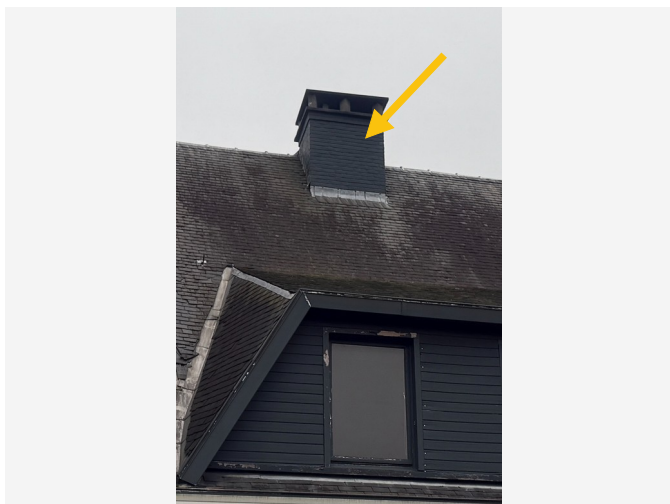
visueel niet-asbestverdacht.

Asbesthoudende toepassing kunnen steeds verborgen zijn binnen de schouw zelf.

Niet inspecteerbaar (niet-destructief onderzoek).

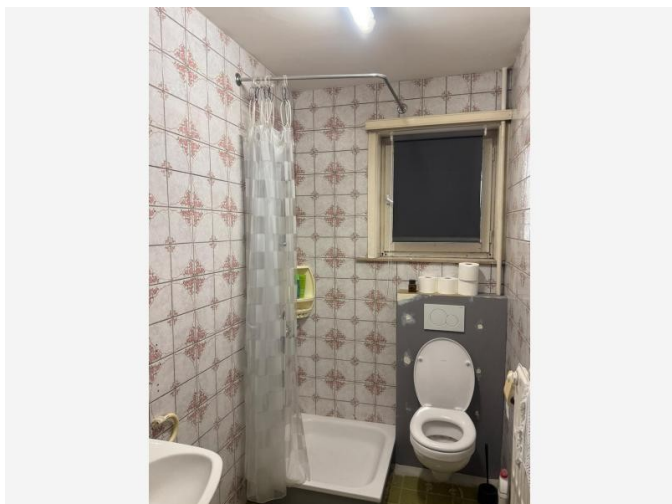
Tegels zijn niet-asbestverdacht.

Bij renovatiewerken, best de tegellijm bemonsteren, want deze zou asbesthoudend kunnen zijn.

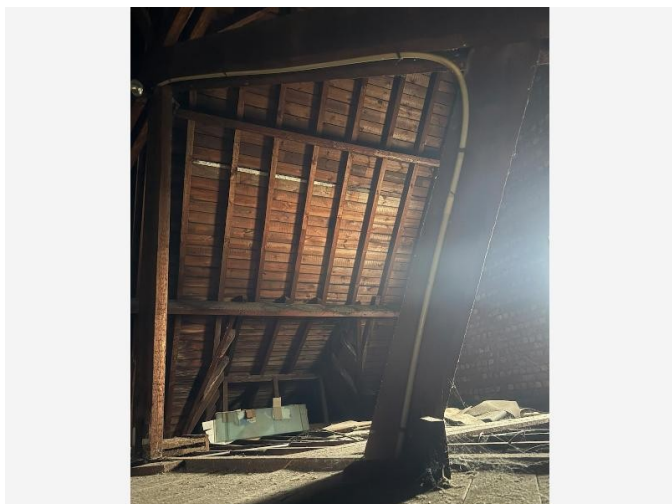
houten onderdak. Eventuele lagen tussen natuurstenen en hout niet inspecteerbaar (niet-destructief onderzoek).

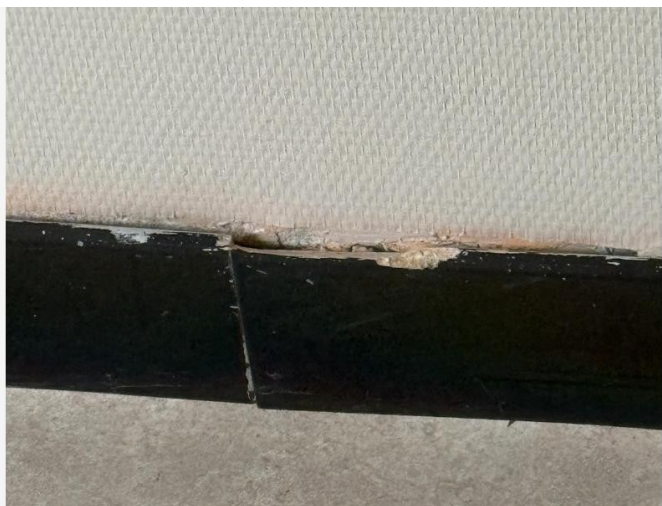
niet-asbestverdacht.

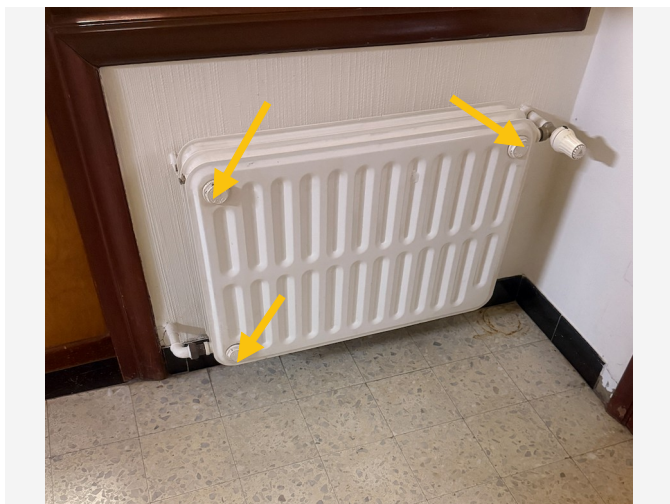
Achter de draaiknoppen is er kans dat de pakking/dichting asbesthoudend is.

Best de radiatoren als één geheel vervangen door recentere.

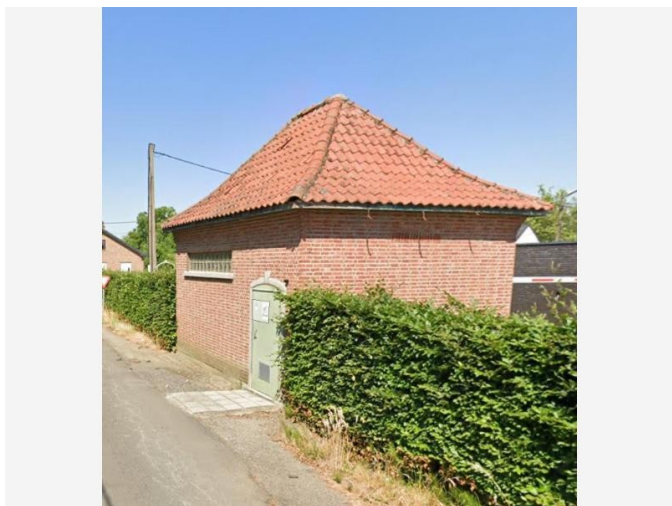
behoort niet tot het inspectiegebied

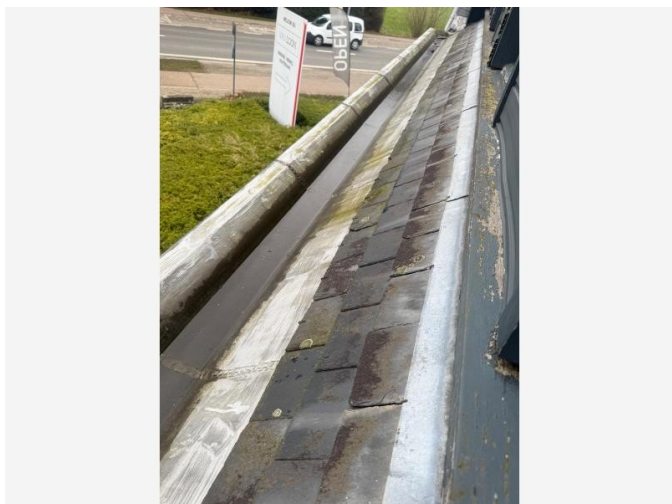
natuurstenen; niet-asbestverdacht.

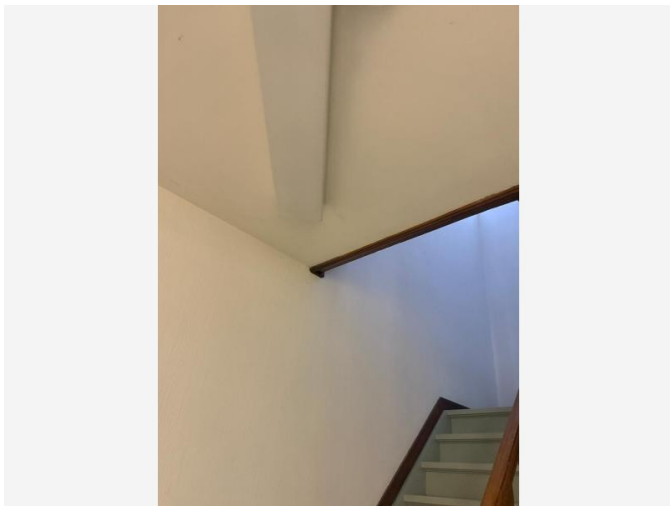
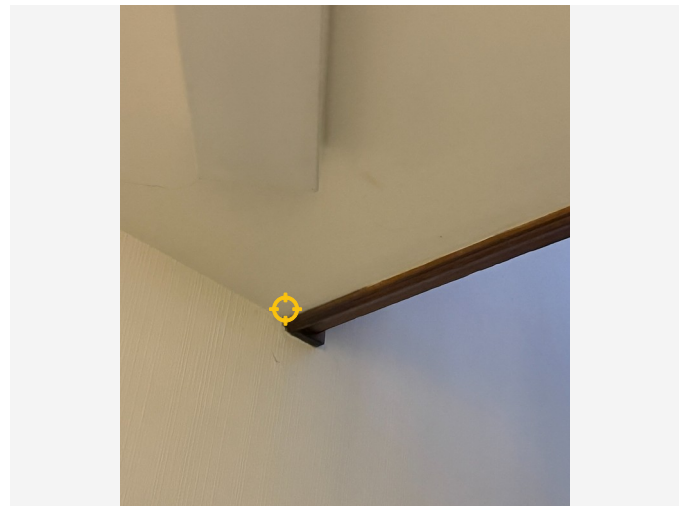
Geen asbest

#	Type	Referentie	Resultaat
14.1	Mengmonster	M02	Geen asbest

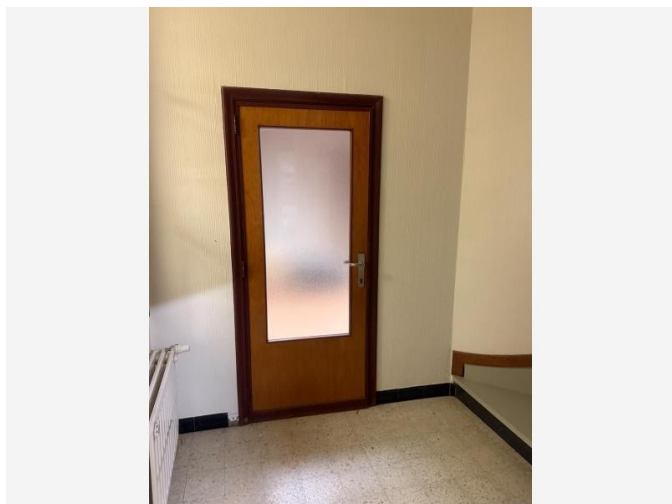
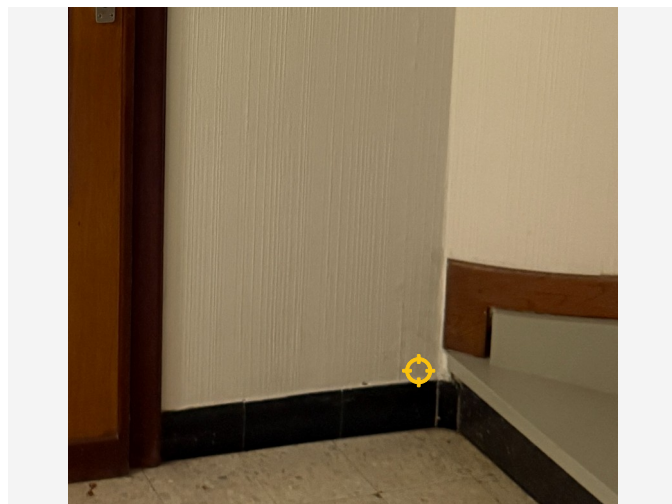
Geen asbest

#	Type	Referentie	Resultaat
15.1	Mengmonster	M01	Geen asbest
