Asbestinventarisatetest

Poederstraat 2, 2570 Duffel

Attestnummer : 20250317-000232.000

Uitgegeven op : 17.03.2025

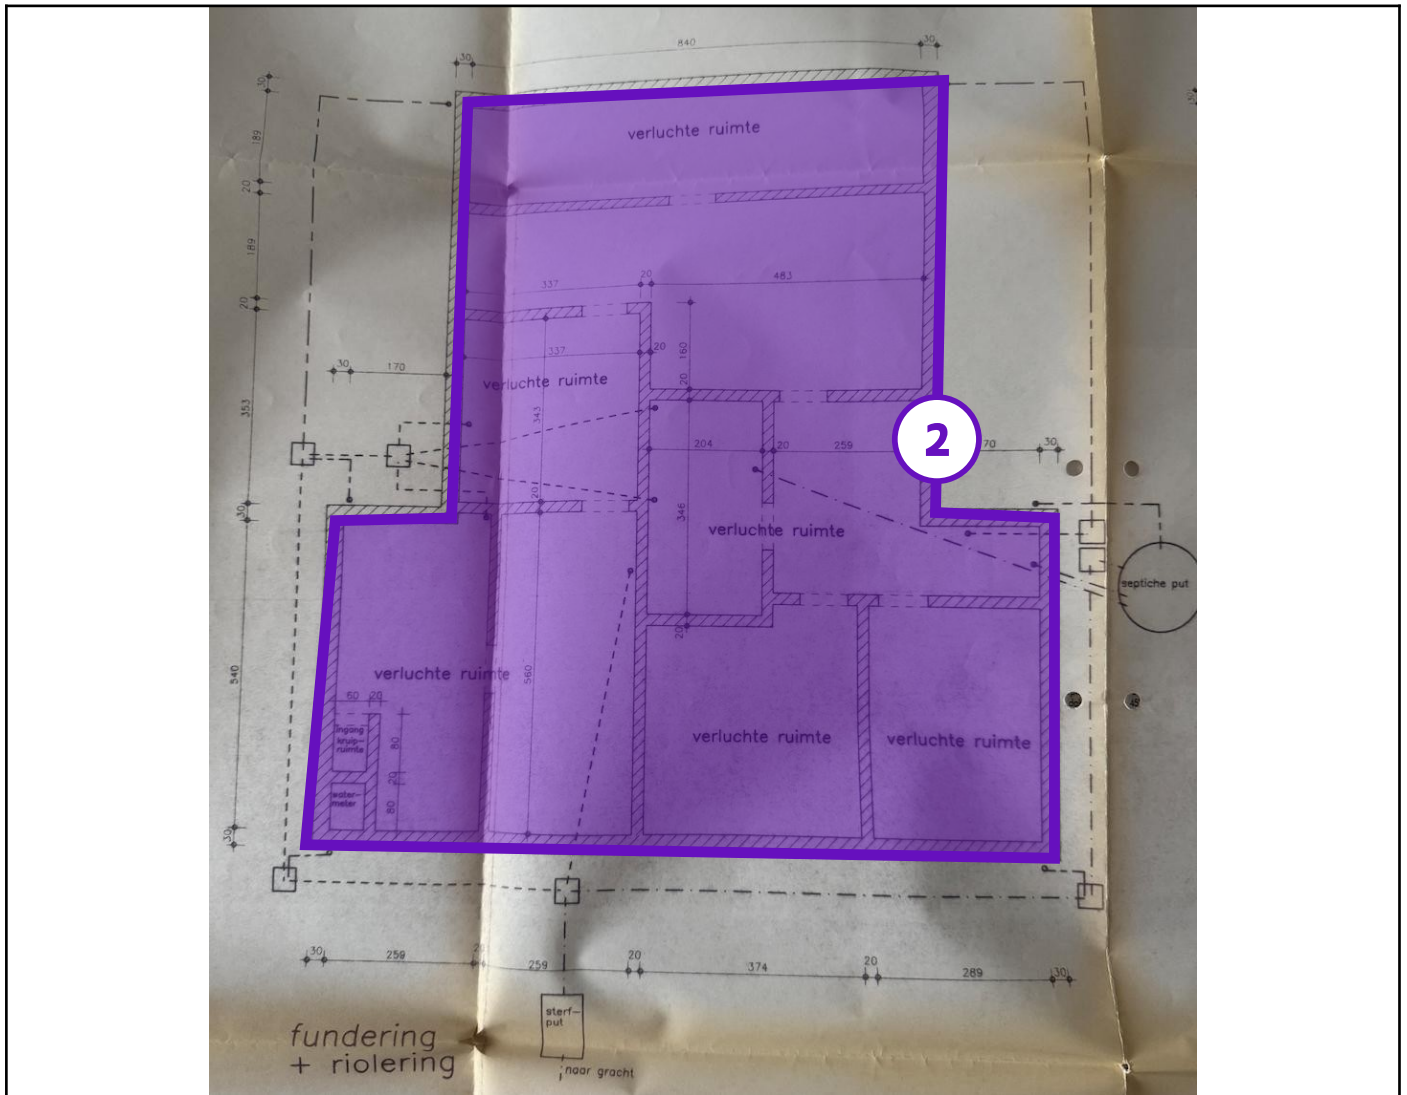
Plan 1.1: Fundering en Riolering

Beschrijving	Type	Actie
2. kruipkelder	Beperking	-

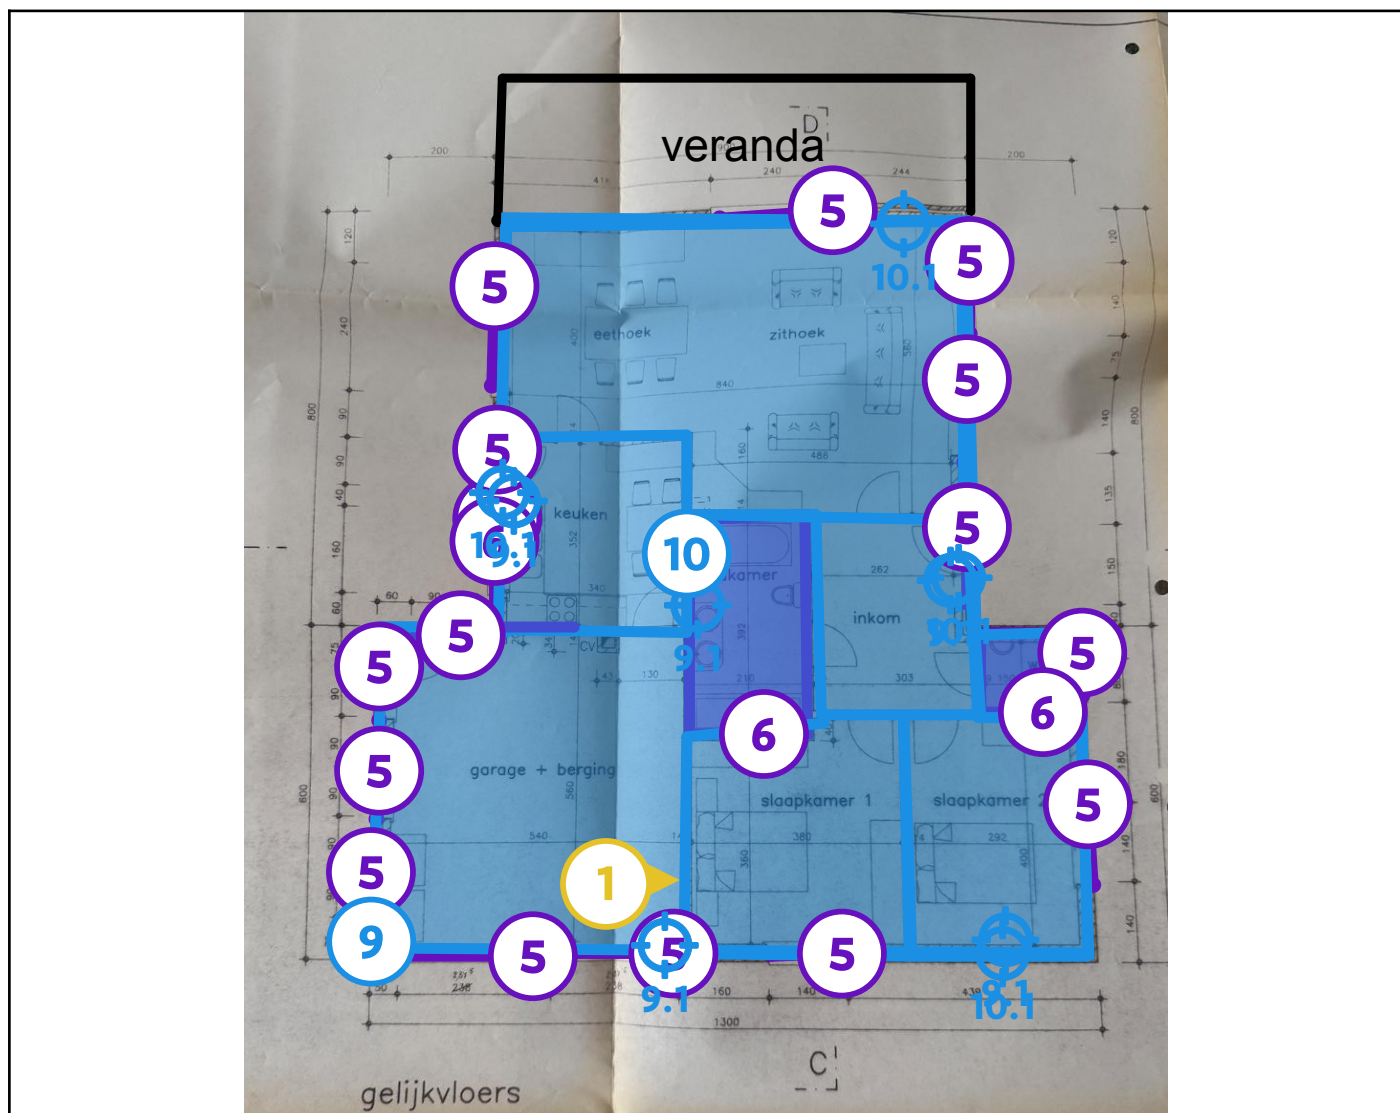
Plan 1.2: Gelijkvloers

Beschrijving	Type	Actie
1. meterkast	Asbestmateriaal	Zorgvuldig beheren
5. mastiek	Advies	-
6. tegellijm	Advies	-
9. pleister plafond	Geen asbest	-
9.1 Code: M02	Mengmonster	-
10. pleister muren	Geen asbest	-

10.1 Code: M01	Mengmonster	-
----------------	-------------	---

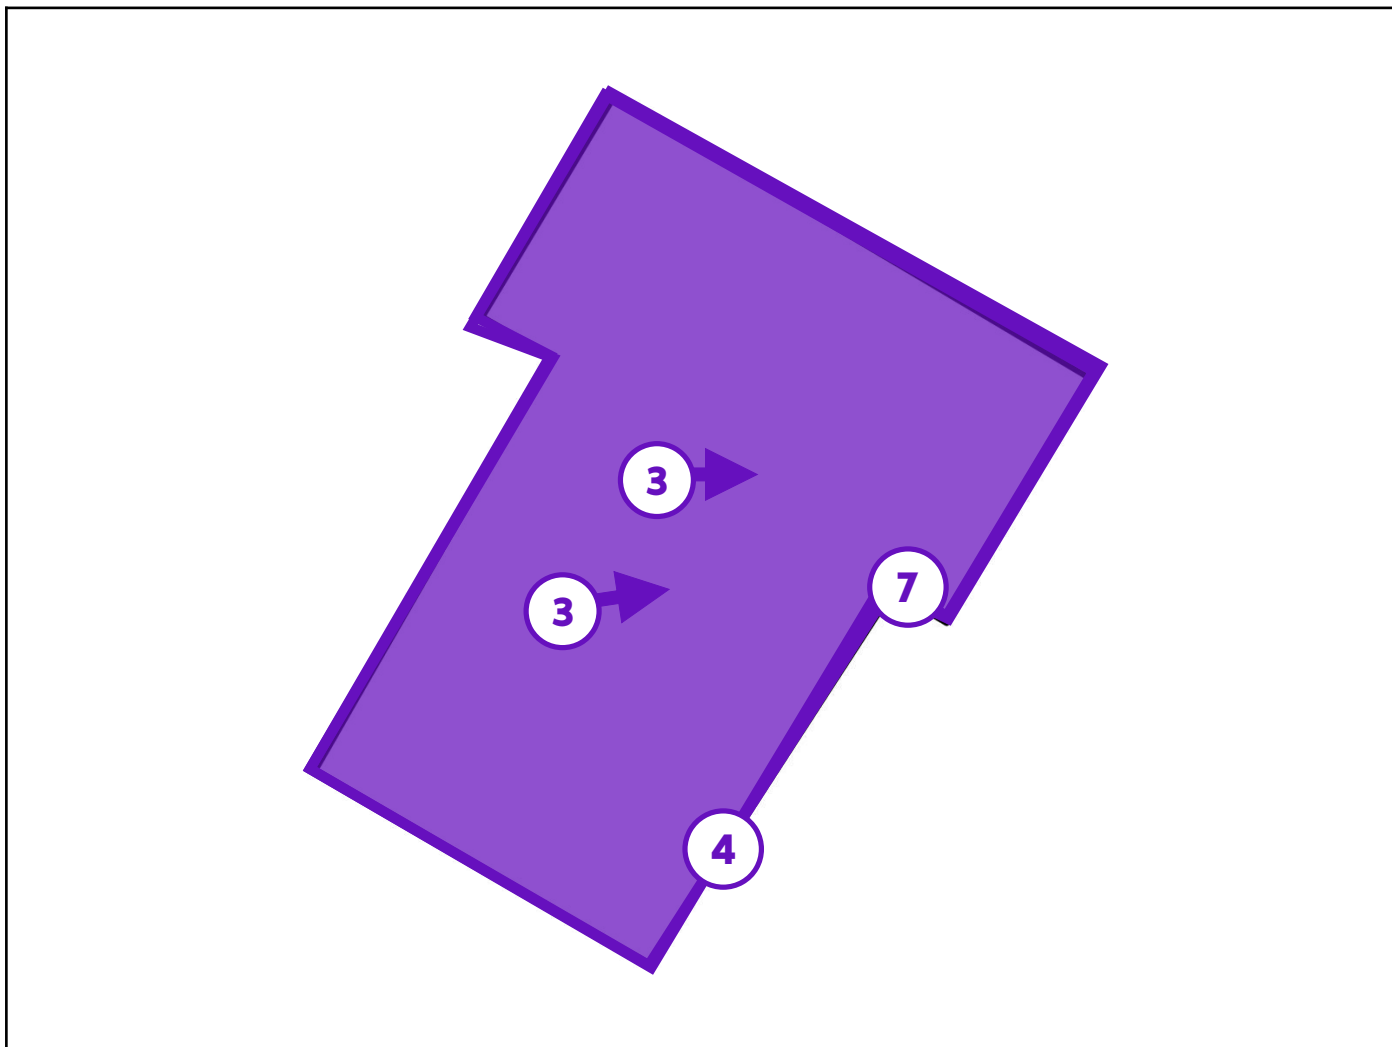
Plan 1.3: Zolder

Beschrijving	Type	Actie
3. schouwen (2)	Beperking	-
4. onder de dakpannen	Beperking	-
7. onderdak	Advies	-

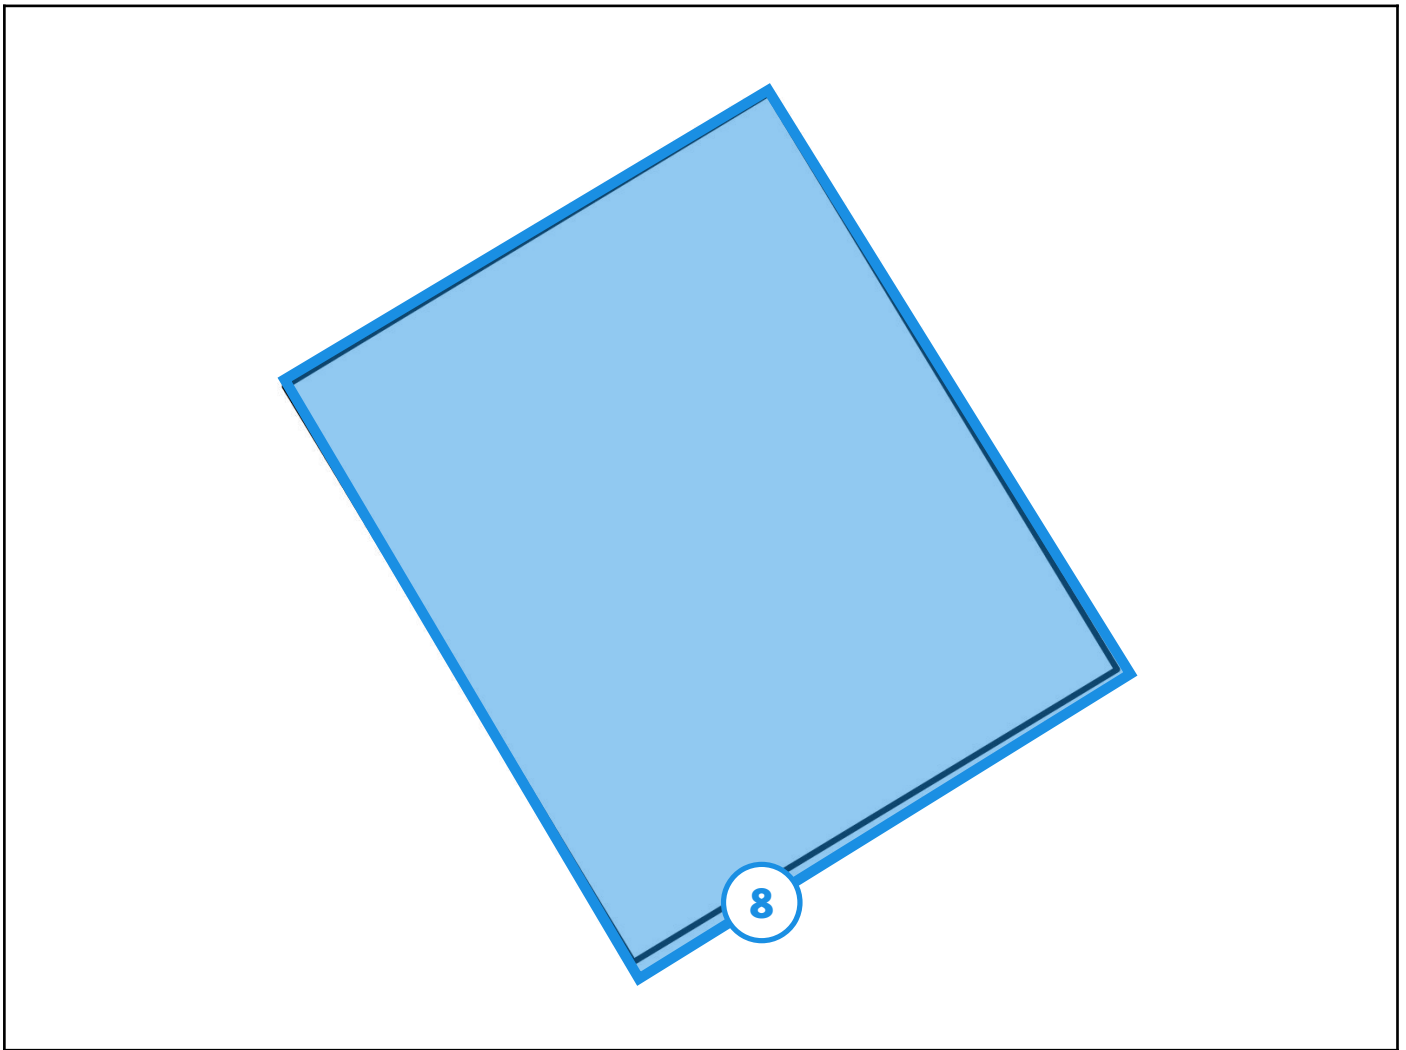
Plan 2.1: Tuinhuis plan

Beschrijving	Type	Actie
8. bitumen tuinhuis	Geen asbest	-

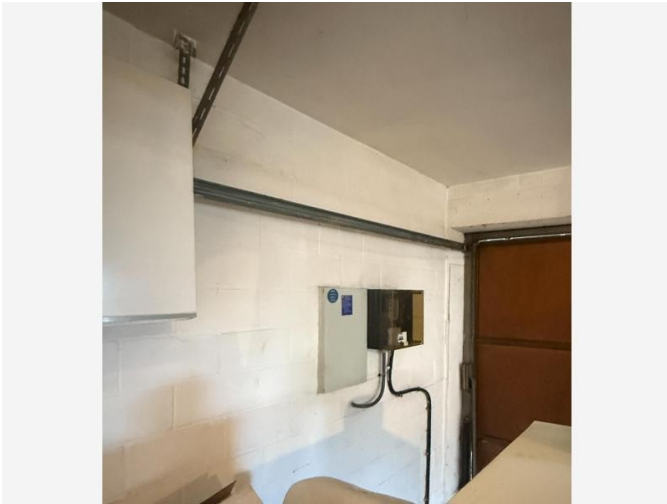
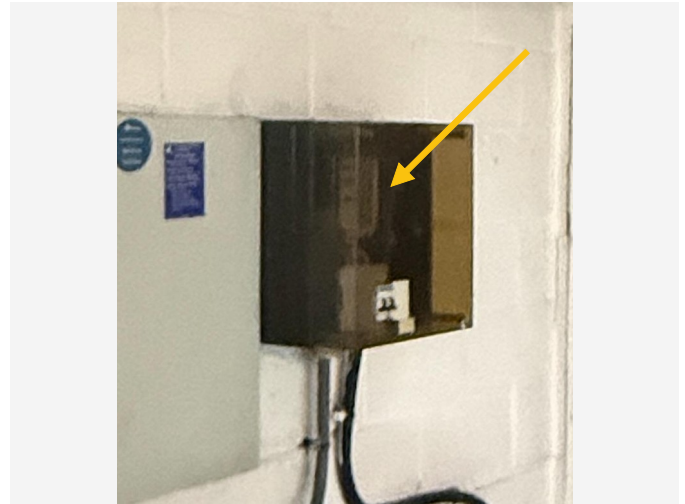
Het asbestmateriaal valt onder de mijlpaal van 2040.

Eindbeoordeling materiaalrisico	Zeer laag materiaalrisico en/of zeer lage kans op vezelvrijgave
---------------------------------	---

Gebondenheid	Categorie 1: hechtgebonden in oorsprong
Asbestsoort (vezeltype)	Crocidoliet aanwezig
Asbestconcentratie	Laag (< 50%)
Afschermingsgraad van het gehele materiaal	Stootvaste afscherming of omkasting
Toestand van het materiaal	Onbeschadigd, niet verweerd

Beschrijving	meterkast
Omgeving	Binnen
Primaire drager	Communicatie en elektrische infrastructuur en uitrusting
Asbestmateriaal	Plaat, paneel, tablet - Type Bakeliet
Bindmiddel van asbestmateriaal	Kunststof of -hars
Gebondenheid op basis van bindmiddel	Hecht
Hoeveelheid (oppervlakte - dikte - aantal)	• 0,10 m ² - 5,00 cm - 1 stuk
Totaal volume	0,005 m ³
Eenvoudig bereikbaar	Ja
Bevestigingswijze	• Geschroefd
Identificatiemethode	Vaststelling zonder monstername
Destructieve handeling voor identificatie	Nee

- Zorg voor een veilig beheer. Vermijd het beschadigen van het asbestmateriaal. Controleer de toestand jaarlijks op wijzigingen.
- Zorg voor een veilig beheer en verwijder dit asbestmateriaal wanneer het bij werken eenvoudig bereikbaar wordt. Controleer de toestand jaarlijks op wijzigingen.

- Eenvoudige handelingen: mag via doe-het-zelf of door werknemer(s) met opleidingsattest eenvoudige handelingen
De meterkast is waarschijnlijk eigendom van Fluvius. In dat geval mag u deze niet zelf verwijderen. Neem bij vragen contact op met Fluvius.

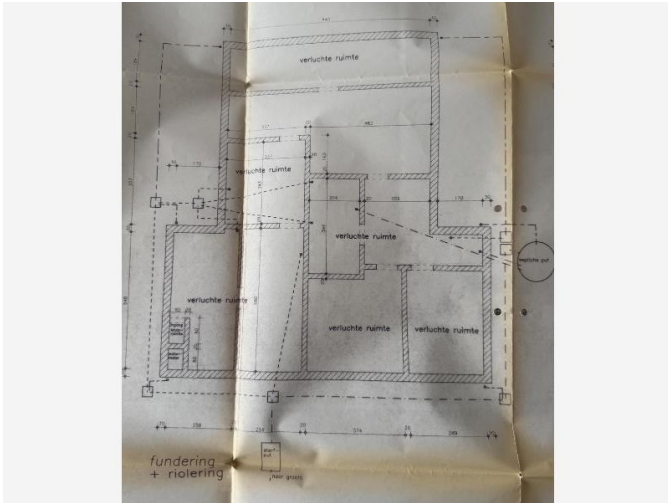
Permanente beperking

Reden: Het onderzoek kan niet uitgevoerd worden binnen de bepalingen van de Welzijnswet

Uitleg van de asbestdeskundige: hoogte lager dan 1,50m.

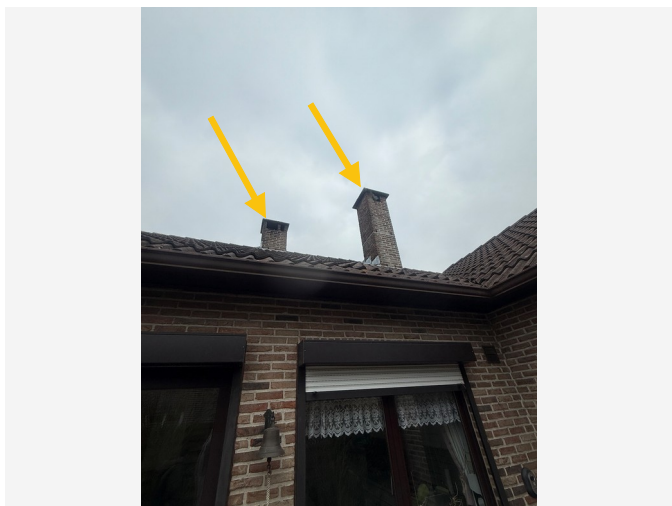
Tijdelijke beperking

Reden: Het te onderzoeken materiaal situeert zich hoger dan 3,50 m te rekenen vanaf een veilige ondergrond

Uitleg van de asbestdeskundige: hoogte hoger dan 3,50m.

visueel niet-asbestverdacht.

Achter de schouwen zouden asbestverdachte toepassingen aanwezig kunnen zijn.

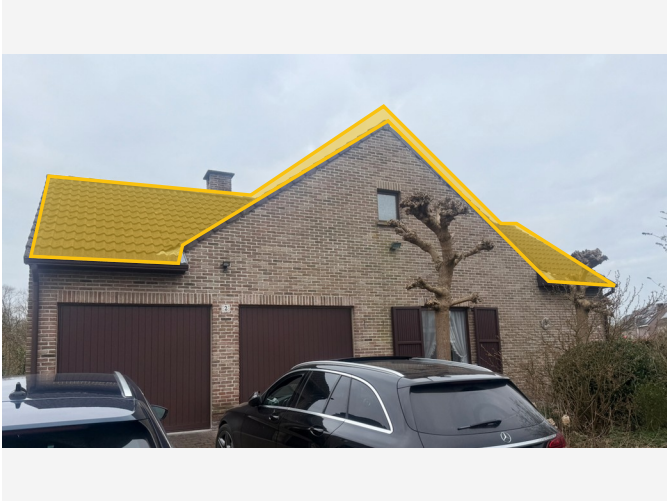
Tijdelijke beperking

Reden: Het te onderzoeken materiaal situeert zich hoger dan 3,50 m te rekenen vanaf een veilige ondergrond

Uitleg van de asbestdeskundige: niet mogelijk om op een veilige manier onder de dakpannen te inspecteren.

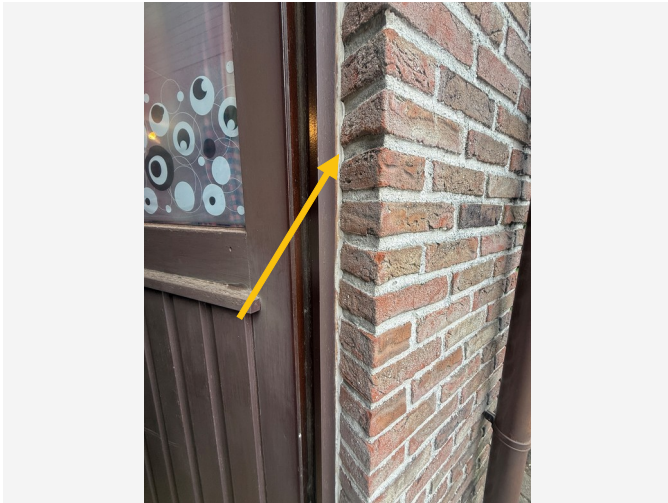
niet-asbestverdacht.

Identificatiemethode	Vaststelling & expertise (niet-asbestverdacht)
Primaire drager	Wandopening verticaal (raam, deur, ...)
(Asbest)materiaal	In-situ afwerkingslagen - Pasta, stopverf, voegsel, stopsel, vulsel, mastiek, katten, ...
Bindmiddel	Kitten, mastiek, pasta
Gebondenheid bindmiddel	Hecht

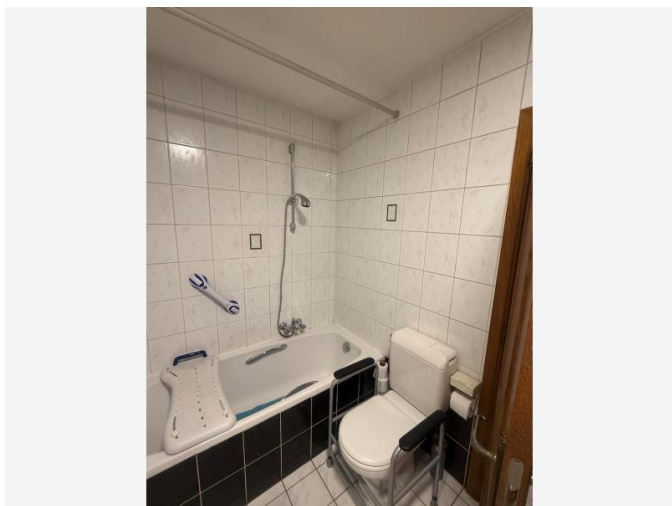
Achter de tegels zou asbestverdachte tegellijm aanwezig kunnen zijn.

Identificatiemethode	Redelijk vermoeden
Primaire drager	Binnenwand
(Asbest)materiaal	In-situ afwerkingslagen - Lijm laag
Bindmiddel	Lijm
Gebondenheid bindmiddel	Hecht

Best bemonsteren bij renovatiewerken.

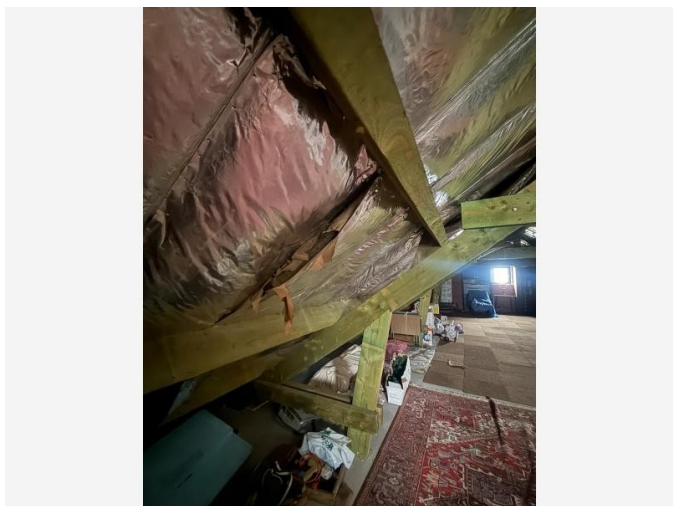
geen asbestverdachte toepassingen waargenomen.

Identificatiemethode	Vaststelling & expertise (niet-asbestverdacht)
Primaire drager	Schuin dak

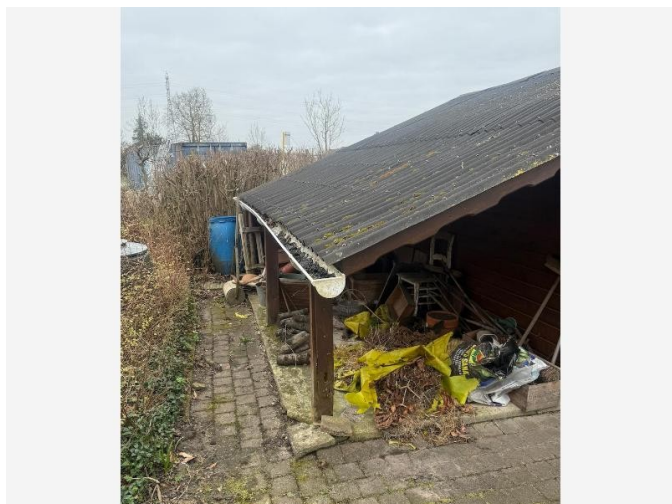
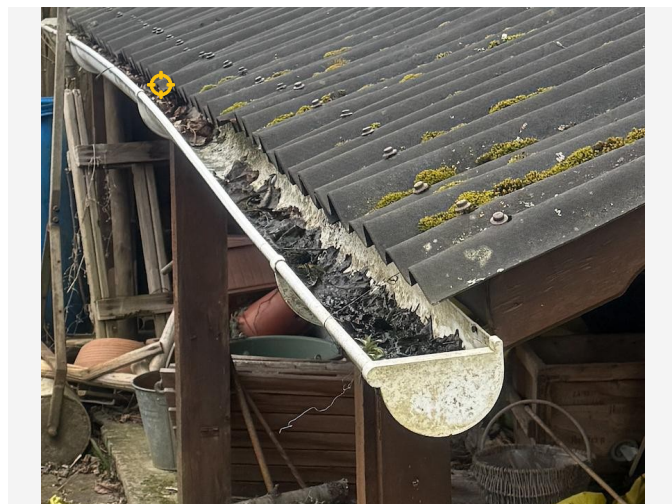
Geen asbest

#	Type	Referentie	Resultaat
8.1	Puntmonster	M03	Geen asbest

Beschrijving	bitumen tuinhuis
Omgeving	Grenst aan binnen- en buitenlucht
Primaire drager	Schuin dak
Bindmiddel van materiaal	Bitumen (roofing, teer, asfalt)
Gebondenheid op basis van bindmiddel	Hecht
Hoeveelheid (oppervlakte - aantal)	• 20,00 m ² - 1 stuk
Totale oppervlakte	20,00 m ²
Identificatiemethode	Vaststelling met monsternamen
Destructieve handeling voor identificatie	Nee

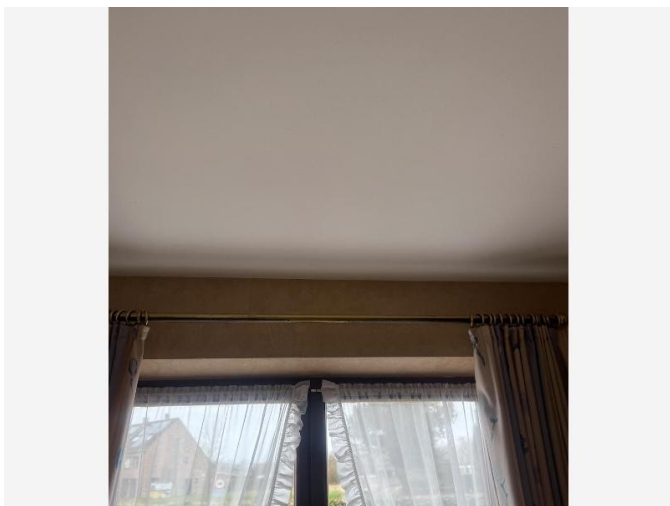
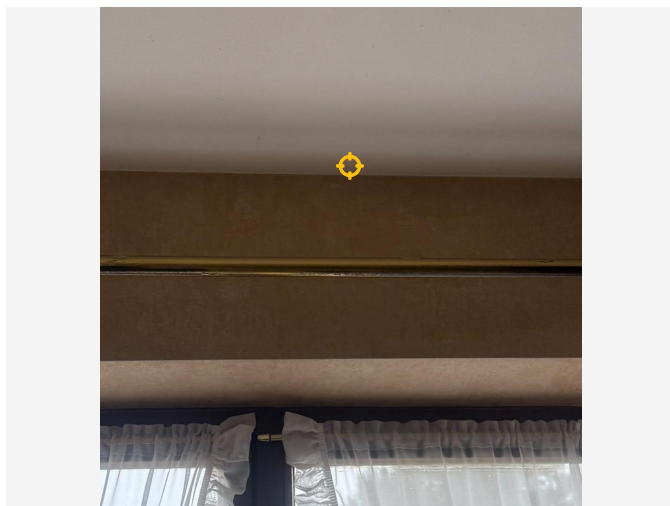
Geen asbest

#	Type	Referentie	Resultaat
9.1	Mengmonster	M02	Geen asbest

Beschrijving	pleister plafond
Omgeving	Binnen
Primaire drager	Plafond
Bindmiddel van materiaal	Gips - kalk
Gebondenheid op basis van bindmiddel	Niet-hechtgebonden
Hoeveelheid (oppervlakte - dikte - aantal)	• 150,00 m ² - 2,00 cm - 1 stuk
Totaal volume	3,00 m ³
Identificatiemethode	Vaststelling met monstername
Destructieve handeling voor identificatie	Nee

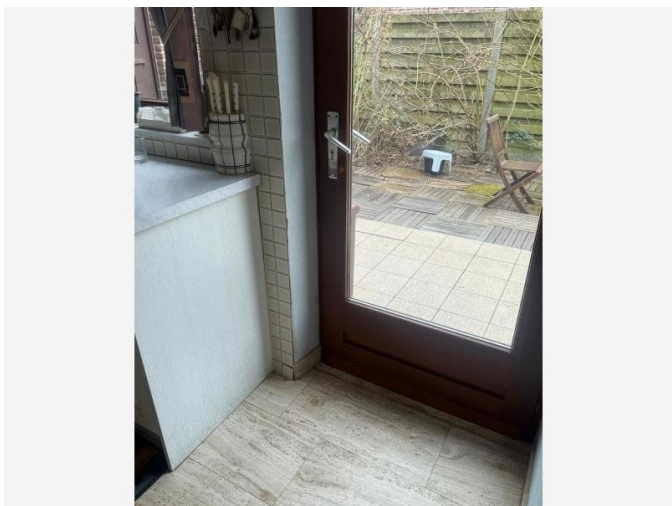
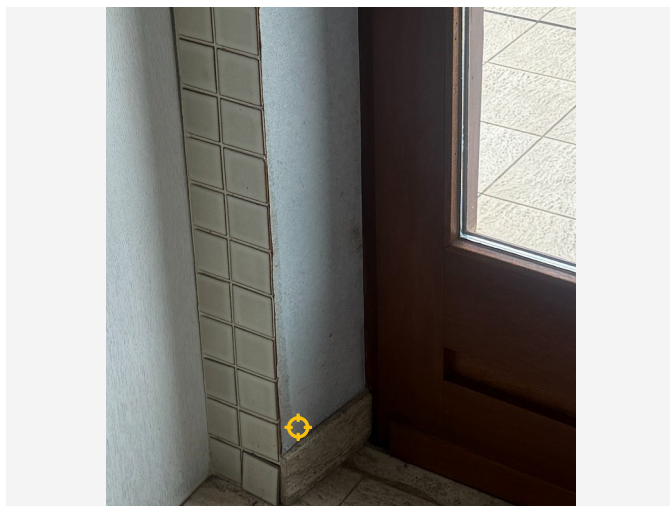
Geen asbest

#	Type	Referentie	Resultaat
10.1	Mengmonster	M01	Geen asbest

Beschrijving	pleister muren
Omgeving	Binnen
Primaire drager	Binnenwand
Bindmiddel van materiaal	Gips - kalk
Gebondenheid op basis van bindmiddel	Niet-hechtgebonden
Hoeveelheid (oppervlakte - dikte - aantal)	• 200,00 m ² - 2,00 cm - 1 stuk
Totaal volume	4,00 m ³
Identificatiemethode	Vaststelling met monstername
Destructieve handeling voor identificatie	Nee
