Asbestinventarisatetest

Martelarenstraat 25, 3200 Aarschot

Attestnummer : 20241015-000084.000

Uitgegeven op : 15.10.2024

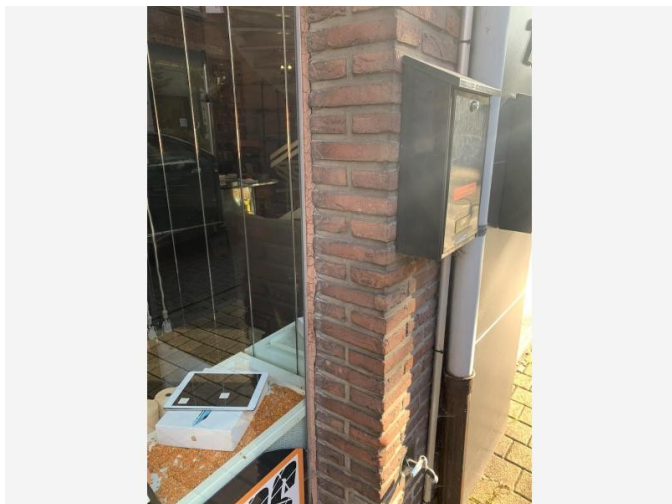
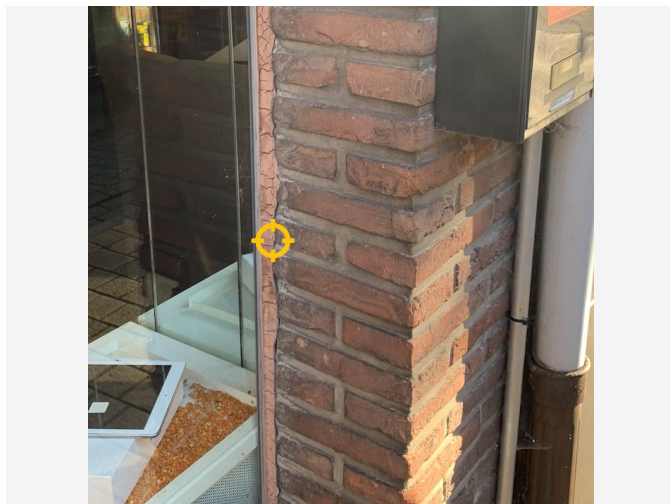
Eindbeoordeling materiaalrisico	Laag materiaalrisico en/of verlaagde kans op vezelvrijgave
---------------------------------	--

Gebondenheid	Categorie 1: hechtgebonden in oorsprong
Asbestsoort (vezeltype)	Alleen chrysotiel
Asbestconcentratie	Laag (< 50%)
Afschermingsgraad van het gehele materiaal	Geheel of deels vrij aan de buitenlucht
Toestand van het materiaal	Licht beschadigd, licht verweerd. Intact calciumsilicaatmateriaal of categorie III 'gebondenheid'

#	Type	Referentie	Resultaat
1.1	Puntmonster	M04	Chrysotiel

Beschrijving	mastiek
Omgeving	Buiten
Primaire drager	Wandopening verticaal (raam, deur, ...)
Asbestmateriaal	In-situ afwerkingslagen - Pasta, stopverf, voegsel, stopsel, vulsel, mastiek, katten, ...
Bindmiddel van asbestmateriaal	Kitten, mastiek, pasta
Gebondenheid op basis van bindmiddel	Hecht
Hoeveelheid (gewicht - aantal)	<ul style="list-style-type: none">• 20,00 kg - 1 stuk
Totaal gewicht	20,00 kg
Eenvoudig bereikbaar	Ja
Bevestigingswijze	<ul style="list-style-type: none">• Verlijmd, ingegoten, versmeerd
Identificatiemethode	Vaststelling met monstername
Destructieve handeling voor identificatie	Nee

- Zorg voor een veilig beheer. Vermijd het beschadigen van het asbestmateriaal. Controleer de toestand jaarlijks op wijzigingen.
- Verwijder dit asbestmateriaal zo snel mogelijk. Volg de toestand goed op.

- Eenvoudige handelingen: mag via doe-het-zelf of door werknemer(s) met opleidingsattest eenvoudige handelingen
U mag deze toepassing zelf verwijderen, inachtneming van de nodige veiligheidsmaatregelen.

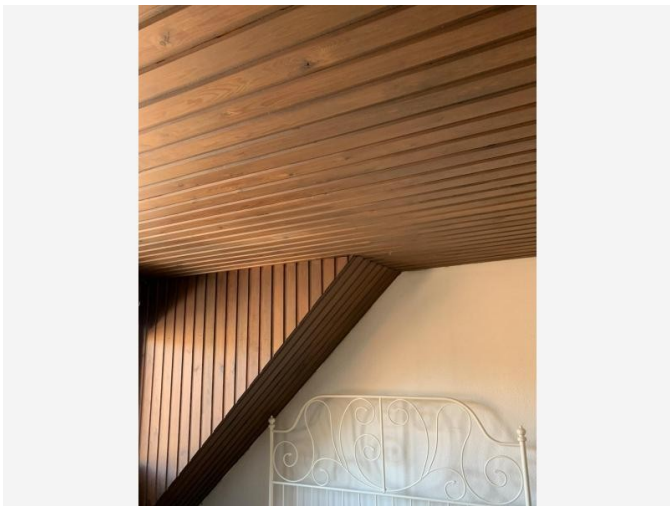
Vrije foto

vals plafond, wat hierachter is, is niet inspecteerbaar. (niet-destructief onderzoek).

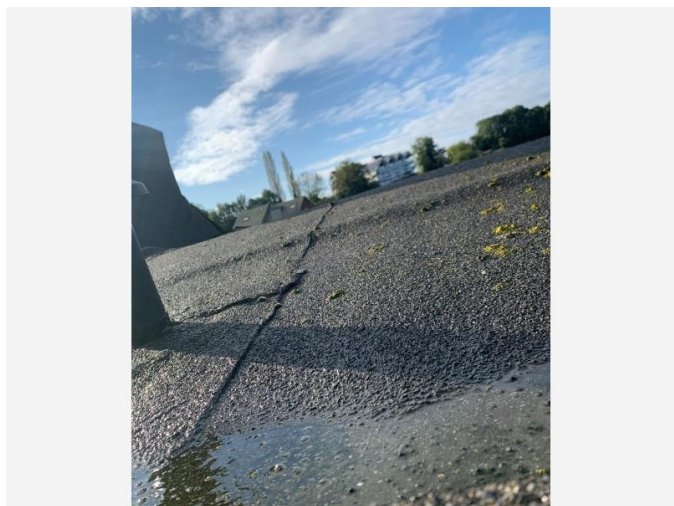
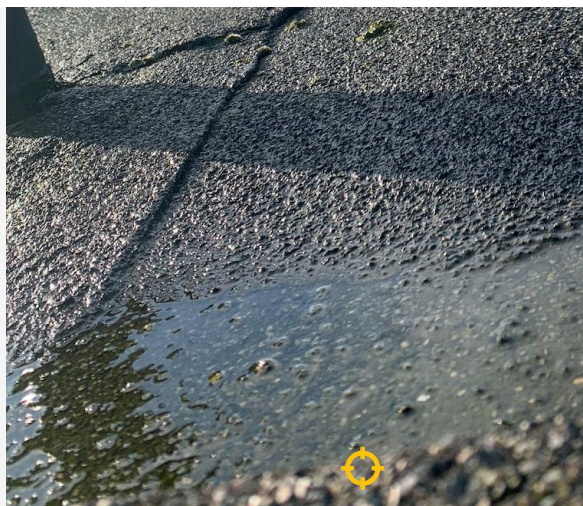
Fiche 3: roofing

Geen asbest

#	Type	Referentie	Resultaat
3.1	Puntmonster	M03	Geen asbest

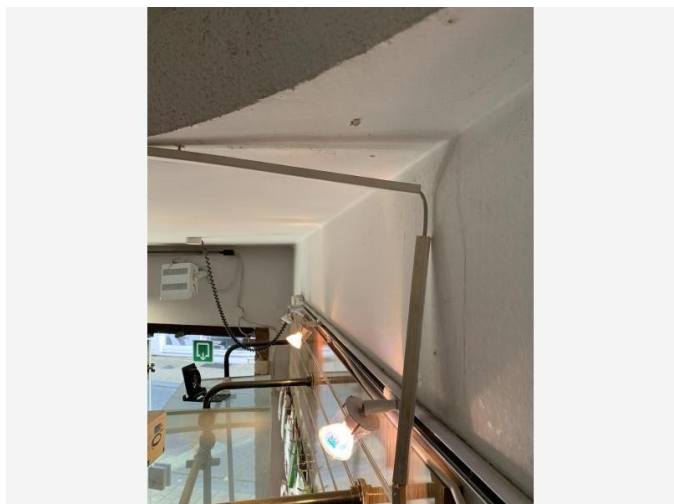
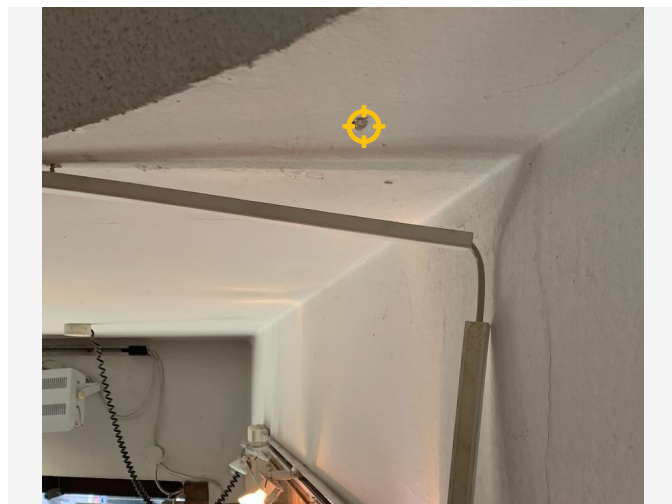
Geen asbest

#	Type	Referentie	Resultaat
4.1	Mengmonster	M02	Geen asbest

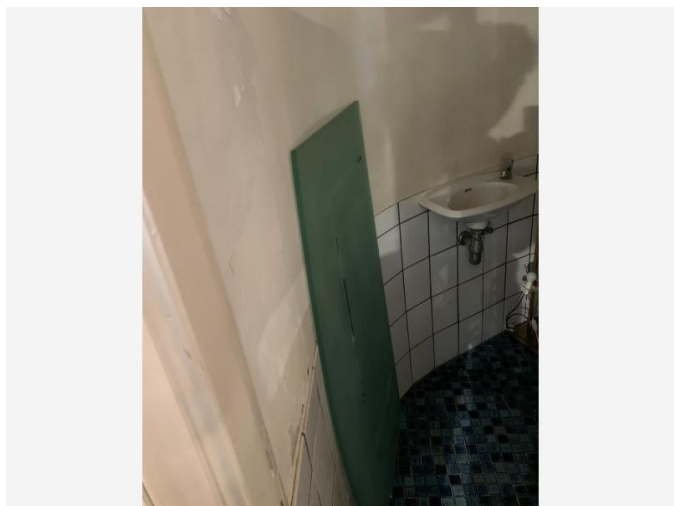
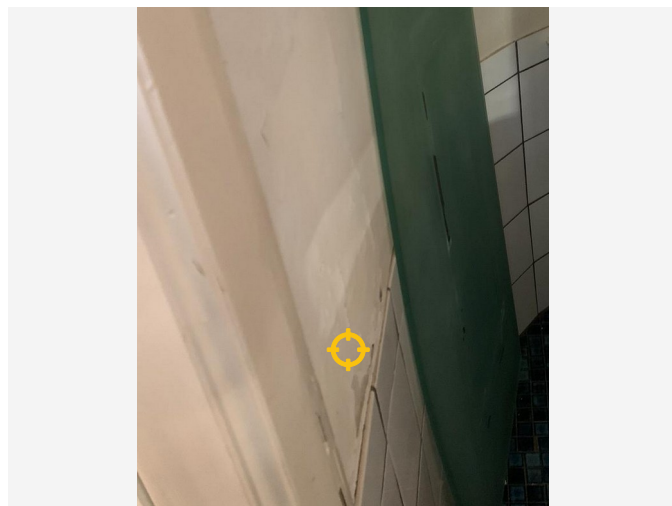
Geen asbest

#	Type	Referentie	Resultaat
5.1	Mengmonster	M01	Geen asbest
