Asbestinventarisatetest

Eduard Anseelestraat 62, 2830 Willebroek
Gemeenschappelijke delen

Attestnummer : 20230321-000229.000

Uitgegeven op : 21.03.2023

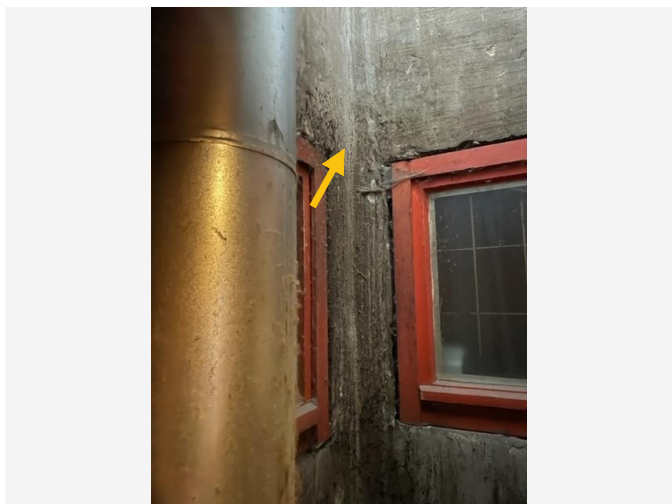
Situeringfoto

Permanente beperking

Reden: Er is geen volledige risicobeoordeling mogelijk

Uitleg van de asbestdeskundige: De schacht heeft een opening van < 50cm en is moeilijk te bereiken om op een ordentelijke wijze te bemonsteren.

(Asbest)materiaal	Buis, koker, leiding, pijp, doorvoer
Karakterisatie	Asbest (verdacht)
Primaire drager	Schacht-koker (technisch)

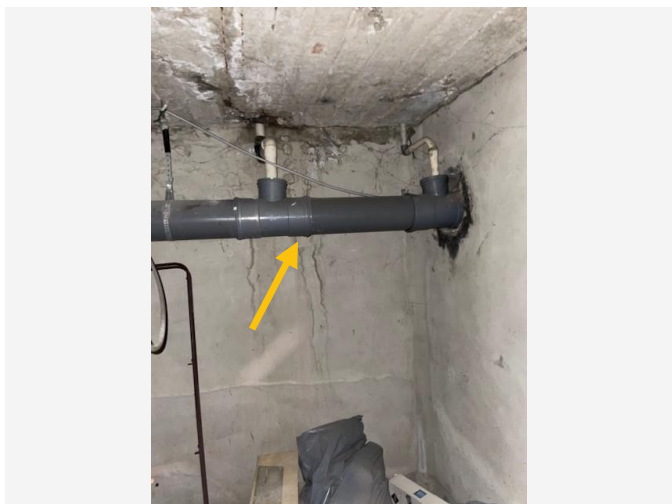
Vrije foto

Vernieuwd in pvc. (zie foto)

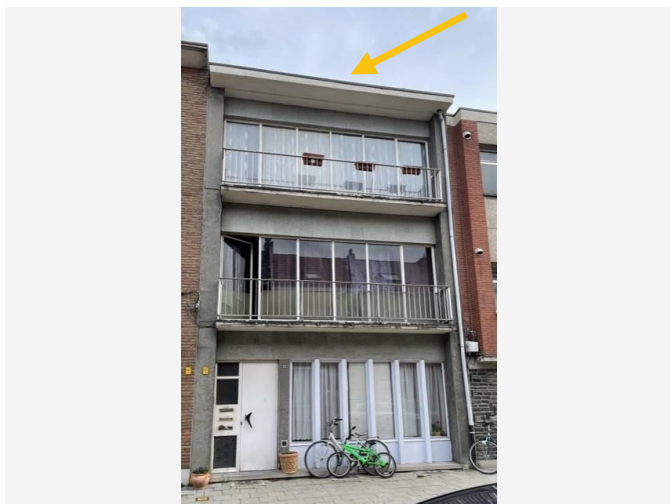
Vrije foto

Dak - roofing is vernieuwd. (zie bewijsdocument)

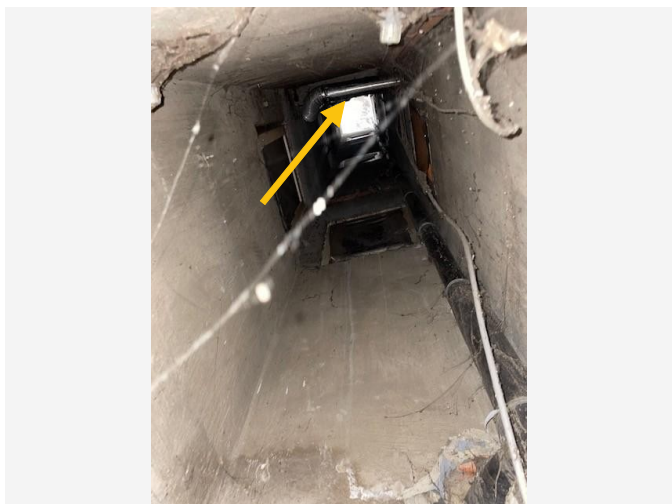
Vrije foto

Alle warmwater toestellen op gas hebben vernieuwde buizen in inox (zie foto), deze zijn zichtbaar in de schacht.

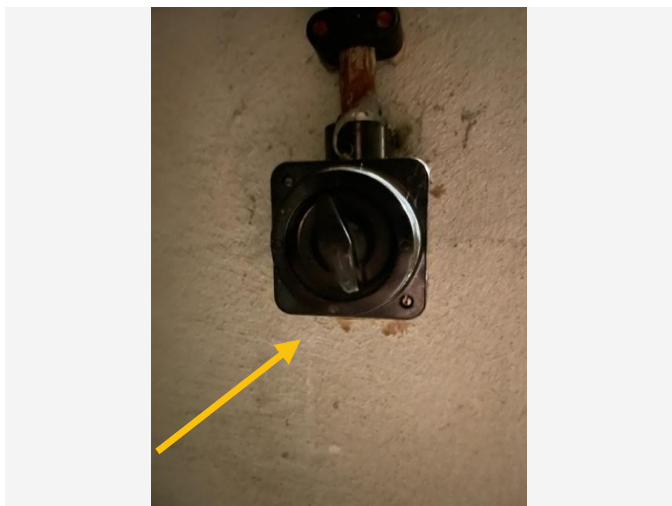
Vrije foto

Bakelieten lichtschakelaar. Kan in zijn geheel verwijderd worden, is hecht-gebonden materie.

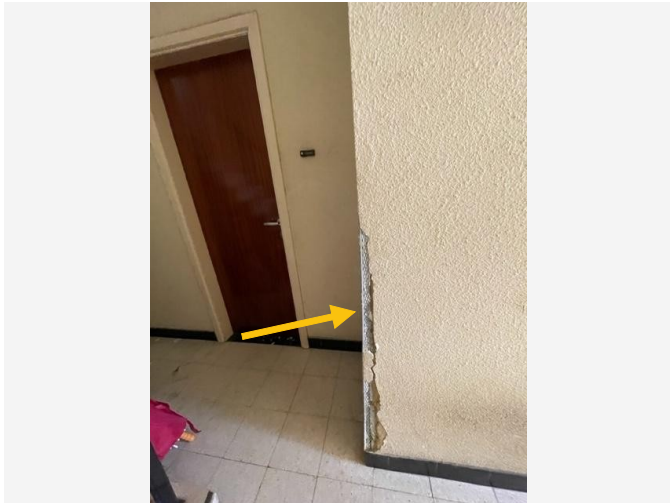
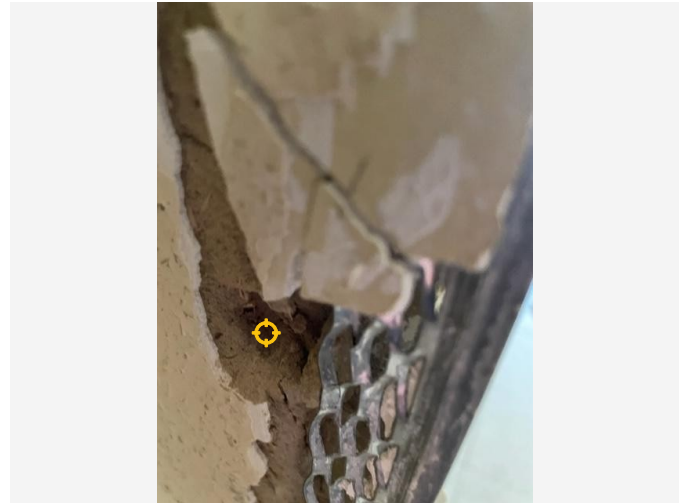
Geen asbest

#	Type	Referentie	Resultaat
6.1	Puntmonster	MM1 - pleister	Geen asbest

Beschrijving	MM1 - pleister
Omgeving	Binnen
Primaire drager	Binnenwand

Bindmiddel van materiaal	Gips - kalk
Gebondenheid op basis van bindmiddel	Niet-hechtgebonden
Hoeveelheid (oppervlakte - dikte - aantal)	• 22,00 m ² - 0,30 cm - 1 stuk
Totaal volume	0,066 m ³
Identificatiemethode	Vaststelling met monstername
Destructieve handeling voor identificatie	Nee

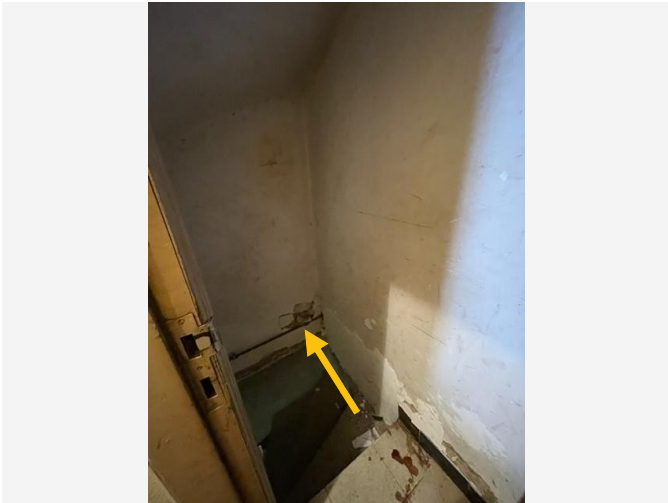
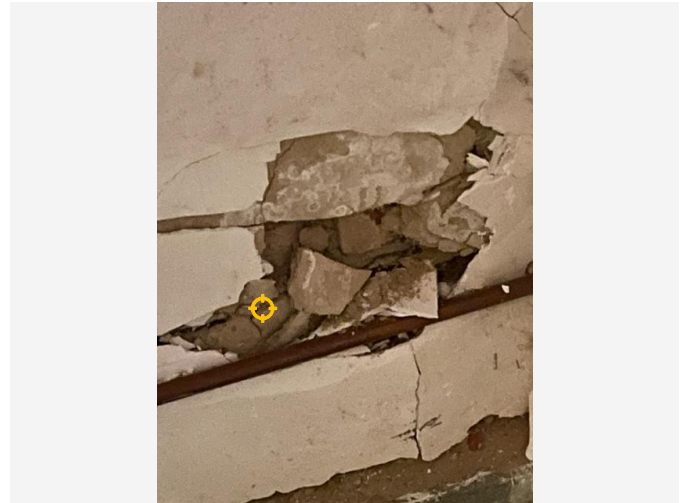
Fiche 7: MM2 - pleister/bezetting

Geen asbest

#	Type	Referentie	Resultaat
7.1	Puntmonster	MM2 - pleister	Geen asbest

Beschrijving	MM2 - pleister/bezetting
Omgeving	Buiten
Primaire drager	Binnenwand
Bindmiddel van materiaal	Cement

Gebondenheid op basis van bindmiddel	Hecht
Hoeveelheid (gewicht - aantal)	• 30,00 kg - 1 stuk
Totaal gewicht	30,00 kg
Identificatiemethode	Vaststelling met monstername
Destructieve handeling voor identificatie	Nee
