# Asbestinventarisatetest

Hoogveld 16, 2580 Putte

Attestnummer : 20241120-000401.000

## Niet-asbestveilig

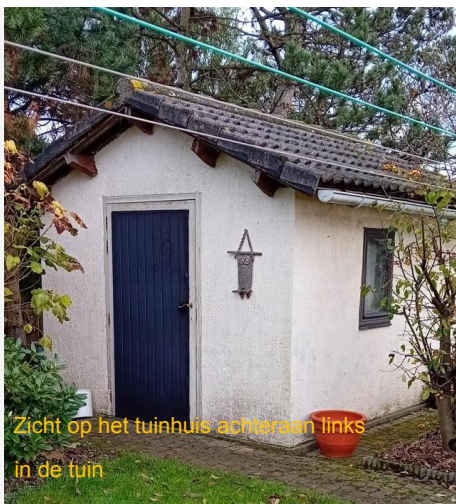
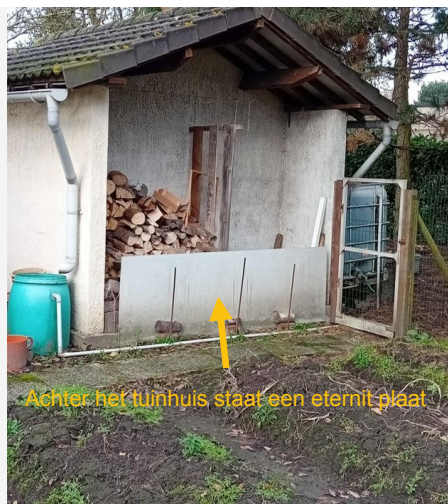
Het asbestmateriaal valt onder de mijlpaal van 2040.

Beschrijving	Eternit plaat afval
Type afvalstof	Betreft stock-voorraad of gedemonteerde asbestmaterialen
Aanwezige resten	Geen resten aanwezig
Omgeving	Buiten
Primaire drager	Bodem
Asbestmaterialen	<ul style="list-style-type: none"><li>Dak- en gevelbekleding - Plaat</li></ul>
Bindmiddel van asbestmateriaal	Cement
Gebondenheid op basis van bindmiddel	Hecht
Hoeveelheid (gewicht - aantal)	<ul style="list-style-type: none"><li>10,00 kg - 1 stuk</li></ul>
Totaal gewicht	10,00 kg
Eenvoudig bereikbaar	Ja
Identificatiemethode	Vaststelling zonder monsternamen

**Dringend verwijderen**

- Verwijder het asbestafval.

- Eenvoudige handelingen: mag via doe-het-zelf of door werknemer(s) met opleidingsattest eenvoudige handelingen  
Intact, hechtgebonden materiaal. Kan zonder risico op stofvorming verwijderd worden. Plaats de toepassing in een asbestbag en breng naar het containerpark. Het dragen van beschermende kledij is verplicht.

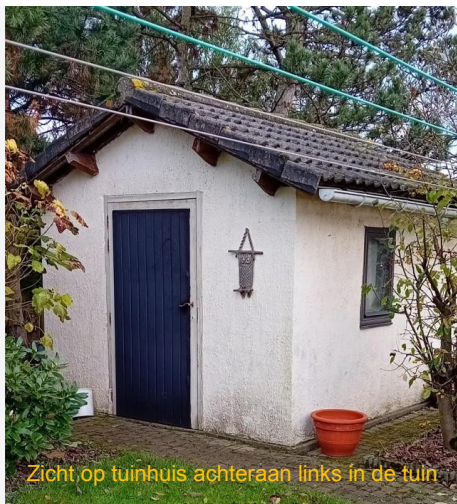
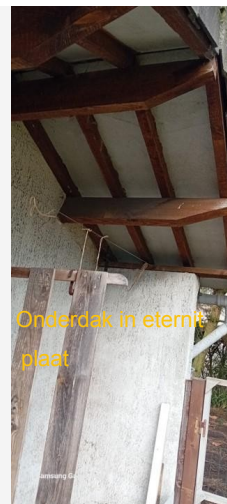
Het asbestmateriaal valt onder de mijlpaal van 2034.

Eindbeoordeling materiaalrisico	Verhoogd materiaalrisico en/of verhoogde kans op vezelvrijgave
---------------------------------	--

Gebondenheid	Categorie 1: hechtgebonden in oorsprong
Asbestsoort (vezeltype)	Crocidoliet aanwezig
Asbestconcentratie	Laag (< 50%)
Afschermingsgraad van het gehele materiaal	Geheel of deels (ook) vrij aan de binnenlucht
Toestand van het materiaal	Licht beschadigd, licht verweerd. Intact calciumsilicaatmateriaal of categorie III 'gebondenheid'

Beschrijving	Eternit onderdak tuinhuis
Omgeving	Grenst aan binnen- en buitenlucht
Primaire drager	Schuin dak
Asbestmateriaal	Dak- en gevelbekleding - Plaat
Bindmiddel van asbestmateriaal	Cement
Gebondenheid op basis van bindmiddel	Hecht
Hoeveelheid (oppervlakte - dikte - aantal)	• 15,00 m <sup>2</sup> - 0,50 cm - 1 stuk
Totaal volume	0,075 m <sup>3</sup>
Eenvoudig bereikbaar	Ja
Bevestigingswijze	• Onbekend
Identificatiemethode	Vaststelling zonder monstername
Destructieve handeling voor identificatie	Nee

Verwijderen

- Verwijder dit asbestmateriaal zo snel mogelijk. Volg de toestand goed op.

- Eenvoudige handelingen: mag via doe-het-zelf of door werknemer(s) met opleidingsattest eenvoudige handelingen  
Intact, hechtgebonden materiaal. Kan zonder risico op stofvorming verwijderd worden. Plaats de toepassing in een asbestbag en breng naar het containerpark. Het dragen van beschermende kledij is verplicht.

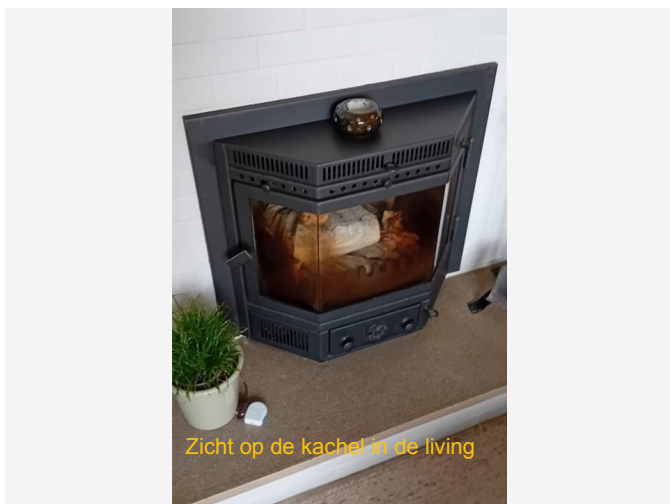
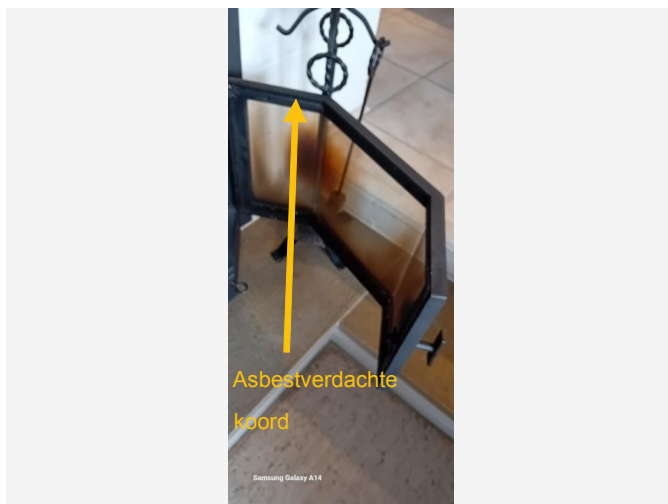
Zicht op de kachel in de living

Asbestverdachte koord

Het asbestmateriaal valt onder de mijlpaal van 2034.

Eindbeoordeling materiaalrisico	Verhoogd materiaalrisico en/of verhoogde kans op vezelvrijgave
---------------------------------	--

Gebondenheid	Categorie 3: niet-hechtgebonden met weinig of geen matrix
Asbestsoort (vezeltype)	Alleen chrysotiel
Asbestconcentratie	Hoog ( $\geq 50\%$ )
Afschermingsgraad van het gehele materiaal	Geheel of deels vrij aan de buitenlucht
Toestand van het materiaal	Licht beschadigd, licht verweerd. Intact calciumsilicaatmateriaal of categorie III 'gebondenheid'

Beschrijving	Asbestverdachte koord kachel
Omgeving	Binnen
Primaire drager	Ruimteverwarming
Asbestmateriaal	Koord, lint, band, strip
Bindmiddel van asbestmateriaal	Weinig of geen bindmiddel (textiel, bevolking, ...)
Gebondenheid op basis van bindmiddel	Niet-hechtgebonden
Hoeveelheid (lengte - omtrek - aantal)	<ul style="list-style-type: none"><li>• 1,00 m - 2,00 cm - 1 stuk</li></ul>
Totale oppervlakte	0,02 m <sup>2</sup>
Eenvoudig bereikbaar	Ja
Bevestigingswijze	<ul style="list-style-type: none"><li>• Onbekend</li></ul>
Identificatiemethode	Vaststelling zonder monsternamen
Destructieve handeling voor identificatie	Nee

Verwijderen

- Verwijder dit asbestmateriaal zo snel mogelijk. Volg de toestand goed op.
- Voer bijkomende staalname(s) uit.

- Eenvoudige handelingen: enkel door erkend asbestverwijderaar  
Niet hechtgebonden materiaal. Risico op stofvorming. Enkel laten verwijderen door erkend asbestverwijderaar.

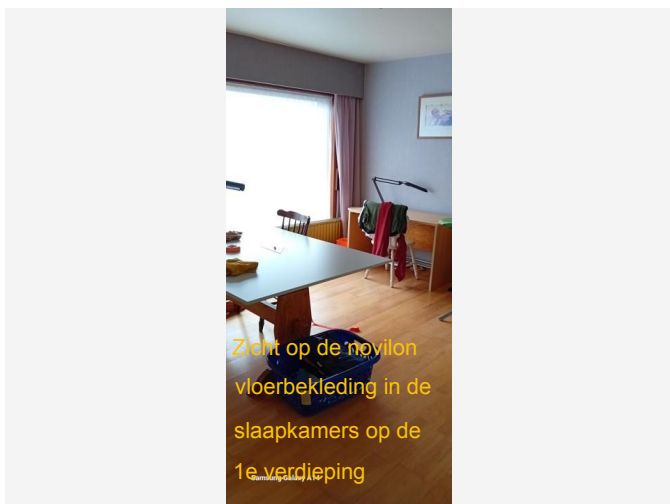
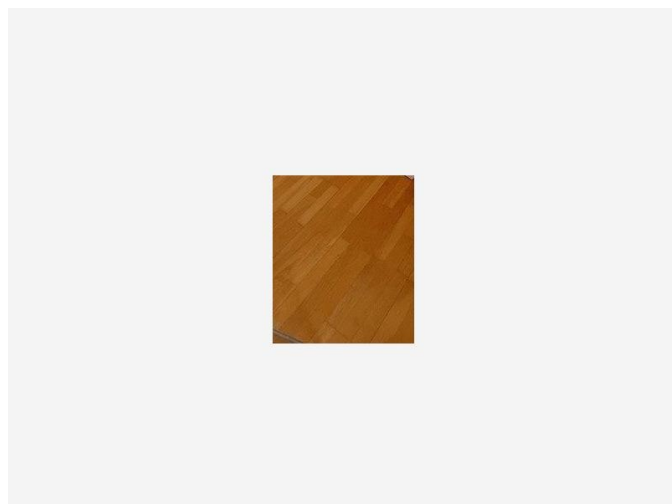
Zicht op de novilon vloerbekleding in de slaapkamers op de 1e verdieping

Het asbestmateriaal valt onder de mijlpaal van 2040.

Eindbeoordeling materiaalrisico	Verhoogd materiaalrisico en/of verhoogde kans op vezelvrijgave
---------------------------------	--

Gebondenheid	Categorie 1: hechtgebonden in oorsprong
Asbestsoort (vezeltype)	Crocidoliet aanwezig
Asbestconcentratie	Laag (< 50%)
Afschermingsgraad van het gehele materiaal	Geheel of deels (ook) vrij aan de binnenlucht
Toestand van het materiaal	Licht beschadigd, licht verweerd. Intact calciumsilicaatmateriaal of categorie III 'gebondenheid'

Beschrijving	Novilon bruin
Omgeving	Binnen
Primaire drager	Vloer
Asbestmateriaal	Prefab - afwerking - Vloerzeil
Bindmiddel van asbestmateriaal	Kunststof of -hars
Gebondenheid op basis van bindmiddel	Hecht
Hoeveelheid (oppervlakte - aantal)	<ul style="list-style-type: none"><li>• 50,00 m<sup>2</sup> - 1 stuk</li></ul>
Totale oppervlakte	50,00 m <sup>2</sup>
Eenvoudig bereikbaar	Ja
Bevestigingswijze	<ul style="list-style-type: none"><li>• Onbekend</li></ul>
Identificatiemethode	Vaststelling zonder monstername  Motivatie: Op vraag van de eigenaar-opdrachtgever werd geen monstername uitgevoerd
Destructieve handeling voor identificatie	Nee

Verwijderen

- Verwijder dit asbestmateriaal zo snel mogelijk. Volg de toestand goed op.
- Voer bijkomende staalname(s) uit.

- Eenvoudige handelingen: mag via doe-het-zelf of door werknemer(s) met opleidingsattest eenvoudige handelingen  
Intact, hechtgebonden materiaal. Kan zonder risico op stofvorming verwijderd worden. Plaats de toepassing in een asbestbag en breng naar het containerpark. Het dragen van beschermende kledij is verplicht.

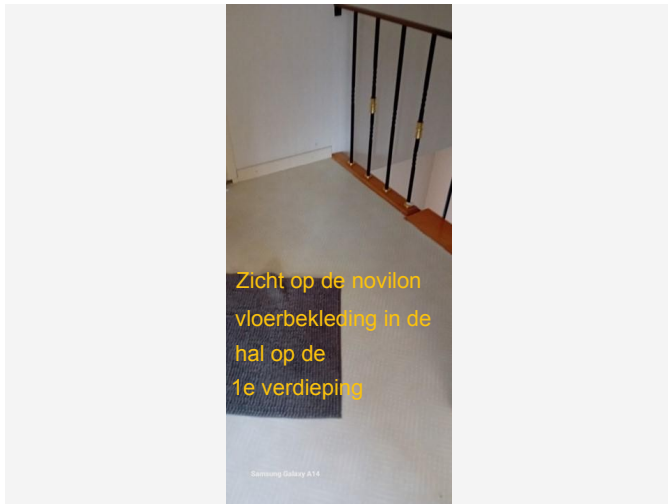
Het asbestmateriaal valt onder de mijlpaal van 2040.

Eindbeoordeling materiaalrisico	Verhoogd materiaalrisico en/of verhoogde kans op vezelvrijgave
---------------------------------	--

Gebondenheid	Categorie 1: hechtgebonden in oorsprong
Asbestsoort (vezeltype)	Crocidoliet aanwezig
Asbestconcentratie	Laag (< 50%)
Afschermingsgraad van het gehele materiaal	Geheel of deels (ook) vrij aan de binnenlucht
Toestand van het materiaal	Licht beschadigd, licht verweerd. Intact calciumsilicaatmateriaal of categorie III 'gebondenheid'

Beschrijving	Novilon grijs
Omgeving	Binnen
Primaire drager	Vloer
Asbestmateriaal	Prefab - afwerking - Vloerzeil
Bindmiddel van asbestmateriaal	Kunststof of -hars
Gebondenheid op basis van bindmiddel	Hecht
Hoeveelheid (oppervlakte - aantal)	<ul style="list-style-type: none"><li>• 5,00 m<sup>2</sup> - 1 stuk</li></ul>
Totale oppervlakte	5,00 m <sup>2</sup>
Eenvoudig bereikbaar	Ja
Bevestigingswijze	<ul style="list-style-type: none"><li>• Onbekend</li></ul>
Identificatiemethode	Vaststelling zonder monstername  Motivatie: Op vraag van de eigenaar-opdrachtgever werd geen monstername uitgevoerd
Destructieve handeling voor identificatie	Nee

**Verwijderen**

- Verwijder dit asbestmateriaal zo snel mogelijk. Volg de toestand goed op.
- Voer bijkomende staalname(s) uit.

- Eenvoudige handelingen: mag via doe-het-zelf of door werknemer(s) met opleidingsattest eenvoudige handelingen  
Intact, hechtgebonden materiaal. Kan zonder risico op stofvorming verwijderd worden. Plaats de toepassing in een asbestbag en breng naar het containerpark. Het dragen van beschermende kledij is verplicht.

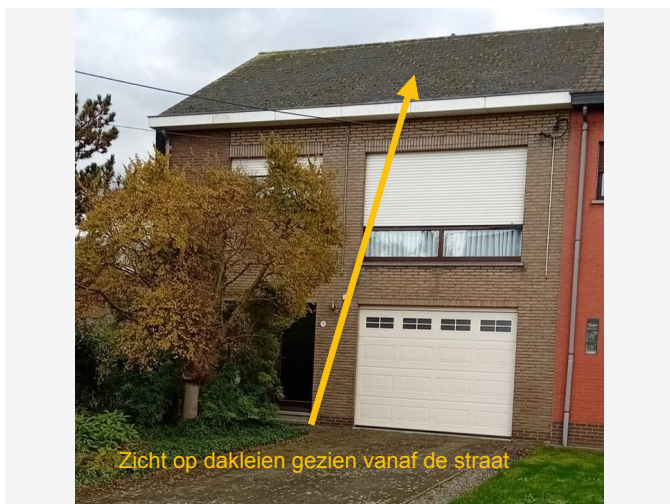
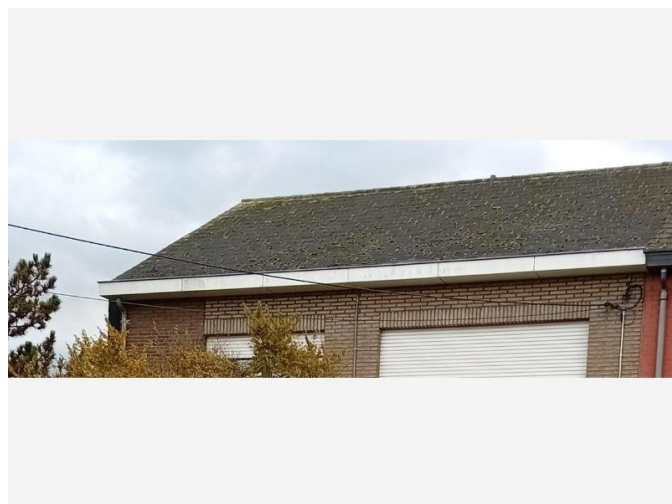
Zicht op dakleien gezien vanaf de straat

Het asbestmateriaal valt onder de mijlpaal van 2034.

Eindbeoordeling materiaalrisico	Verhoogd materiaalrisico en/of verhoogde kans op vezelvrijgave
---------------------------------	--

Gebondenheid	Categorie 1: hechtgebonden in oorsprong
Asbestsoort (vezeltype)	Crocidoliet aanwezig
Asbestconcentratie	Laag (< 50%)
Afschermingsgraad van het gehele materiaal	Geheel of deels vrij aan de buitenlucht
Toestand van het materiaal	Matig beschadigd, matig verweerd

<b>Beschrijving</b>	Dakleien
<b>Omgeving</b>	Buiten
<b>Primaire drager</b>	Schuin dak
<b>Asbestmateriaal</b>	Dak- en gevelbekleding - Lei, shingle
<b>Bindmiddel van asbestmateriaal</b>	Cement
<b>Gebondenheid op basis van bindmiddel</b>	Hecht
<b>Hoeveelheid (oppervlakte - aantal)</b>	<ul style="list-style-type: none"><li>• 100,00 m<sup>2</sup> - 1 stuk</li></ul>
<b>Totale oppervlakte</b>	100,00 m <sup>2</sup>
<b>Eenvoudig bereikbaar</b>	Ja
<b>Bevestigingswijze</b>	<ul style="list-style-type: none"><li>• Onbekend</li></ul>
<b>Identificatiemethode</b>	Vaststelling zonder monstername
<b>Destructieve handeling voor identificatie</b>	Nee

Verwijderen

- Verwijder dit asbestmateriaal zo snel mogelijk. Volg de toestand goed op.
- Hemelwater dat afspoelt van asbestcement daken of gevels kan asbestdeeltjes bevatten. Gebruik het enkel voor gesloten circuits (bv. spoelen toiletten). Reinig na het vervangen van het dak of de gevel de dakgoten en regenwaterput of -ton om asbesthoudend sediment of slib te verwijderen

- Eenvoudige handelingen: mag via doe-het-zelf of door werknemer(s) met opleidingsattest eenvoudige handelingen  
Intact, hechtgebonden materiaal. Kan zonder risico op stofvorming verwijderd worden. Plaats de toepassing in een asbestbag en breng naar het containerpark. Het dragen van beschermende kledij is verplicht.

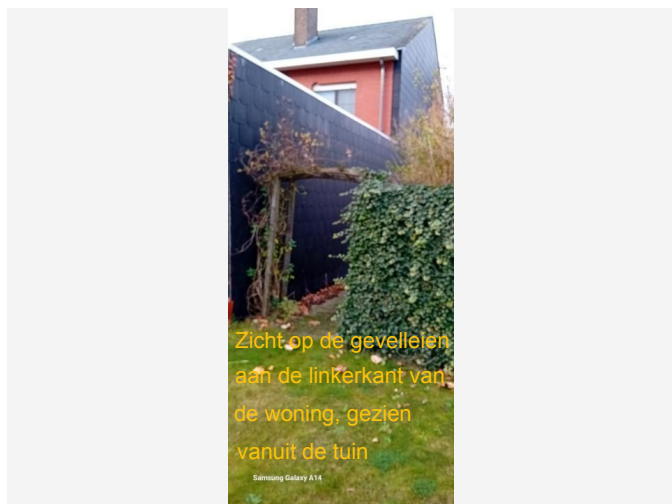
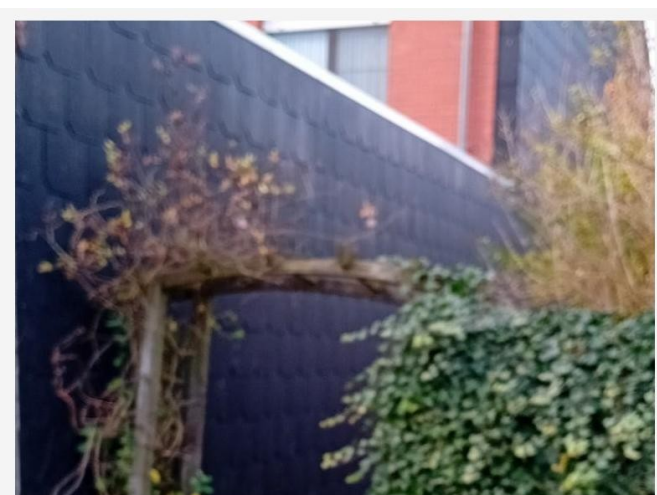
Het asbestmateriaal valt onder de mijlpaal van 2034.

Eindbeoordeling materiaalrisico	Laag materiaalrisico en/of verlaagde kans op vezelvrijgave
---------------------------------	--

Gebondenheid	Categorie 1: hechtgebonden in oorsprong
Asbestsoort (vezeltype)	Crocidoliet aanwezig
Asbestconcentratie	Laag (< 50%)
Afschermingsgraad van het gehele materiaal	Geheel of deels vrij aan de buitenlucht
Toestand van het materiaal	Licht beschadigd, licht verweerd. Intact calciumsilicaatmateriaal of categorie III 'gebondenheid'

Beschrijving	Gevelleien
Omgeving	Buiten
Primaire drager	Wand buitenschil
Asbestmateriaal	Dak- en gevelbekleding - Lei, shingle
Bindmiddel van asbestmateriaal	Cement
Gebondenheid op basis van bindmiddel	Hecht
Hoeveelheid (oppervlakte - aantal)	<ul style="list-style-type: none"><li>• 50,00 m<sup>2</sup> - 1 stuk</li></ul>
Totale oppervlakte	50,00 m <sup>2</sup>
Eenvoudig bereikbaar	Ja
Bevestigingswijze	<ul style="list-style-type: none"><li>• Onbekend</li></ul>
Identificatiemethode	Vaststelling zonder monstername
Destructieve handeling voor identificatie	Nee

Verwijderen

- Verwijder dit asbestmateriaal zo snel mogelijk. Volg de toestand goed op.
- Hemelwater dat afspoelt van asbestcement daken of gevels kan asbestdeeltjes bevatten. Gebruik het enkel voor gesloten circuits (bv. spoelen toiletten). Reinig na het vervangen van het dak of de gevel de dakgoten en regenwaterput of -ton om asbesthoudend sediment of slib te verwijderen

- Eenvoudige handelingen: mag via doe-het-zelf of door werknemer(s) met opleidingsattest eenvoudige handelingen  
Intact, hechtgebonden materiaal. Kan zonder risico op stofvorming verwijderd worden. Plaats de toepassing in een asbestbag en breng naar het containerpark. Het dragen van beschermende kledij is verplicht.

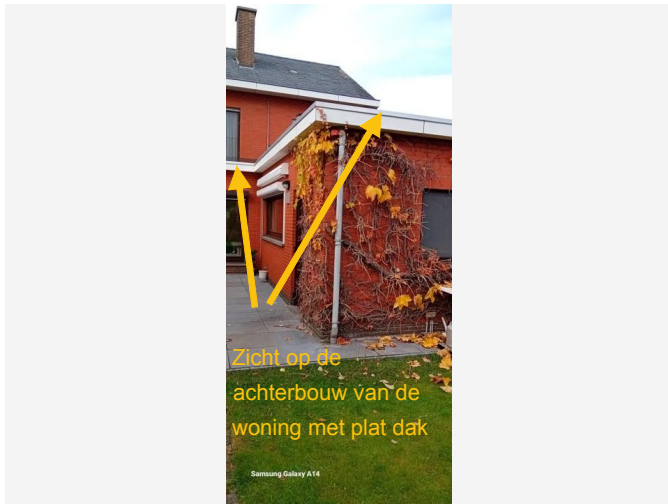
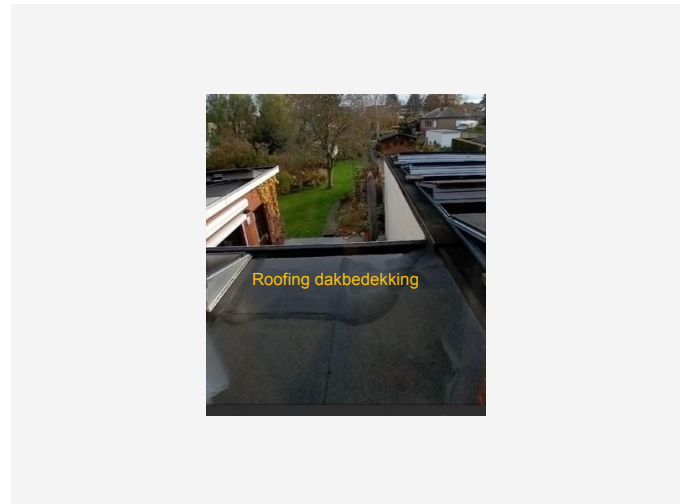
Het asbestmateriaal valt onder de mijlpaal van 2040.

Eindbeoordeling materiaalrisico	Laag materiaalrisico en/of verlaagde kans op vezelvrijgave
---------------------------------	--

Gebondenheid	Categorie 1: hechtgebonden in oorsprong
Asbestsoort (vezeltype)	Alleen chrysotiel
Asbestconcentratie	Laag (< 50%)
Afschermingsgraad van het gehele materiaal	Geheel of deels vrij aan de buitenlucht
Toestand van het materiaal	Licht beschadigd, licht verweerd. Intact calciumsilicaatmateriaal of categorie III 'gebondenheid'

Beschrijving	Roofing dak achterbouw
Omgeving	Buiten
Primaire drager	Plat dak
Asbestmateriaal	Dak- en gevelbekleding - Roofing
Bindmiddel van asbestmateriaal	Bitumen (roofing, teer, asfalt)
Gebondenheid op basis van bindmiddel	Hecht
Hoeveelheid (oppervlakte - aantal)	<ul style="list-style-type: none"><li>• 40,00 m<sup>2</sup> - 1 stuk</li></ul>
Totale oppervlakte	40,00 m <sup>2</sup>
Eenvoudig bereikbaar	Ja
Bevestigingswijze	<ul style="list-style-type: none"><li>• Verlijmd, ingegoten, versmeerd</li></ul>
Identificatiemethode	Vaststelling zonder monstername Motivatie: Groot risico op structurele gevolgschade (lekschade, werking installatie,...)
Destructieve handeling voor identificatie	Nee

Zorgvuldig beheren

- Verwijder dit asbestmateriaal zo snel mogelijk. Volg de toestand goed op.

- Eenvoudige handelingen: mag via doe-het-zelf of door werknemer(s) met opleidingsattest eenvoudige handelingen  
Intact, hechtgebonden materiaal. Kan zonder risico op stofvorming verwijderd worden. Plaats de toepassing in een asbestbag en breng naar het containerpark. Het dragen van beschermende kledij is verplicht.

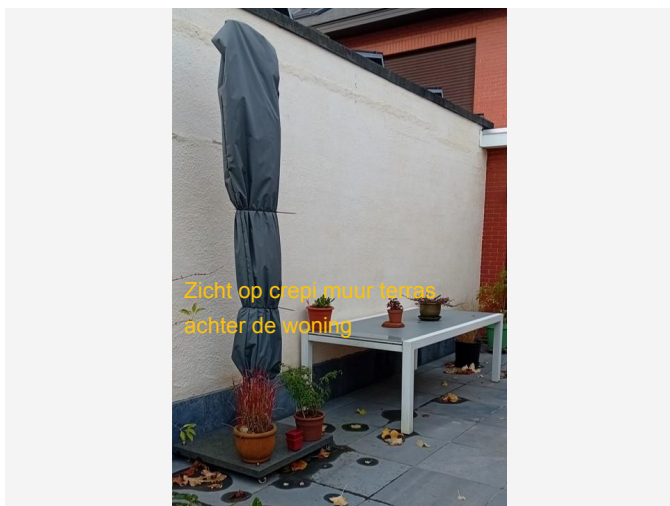
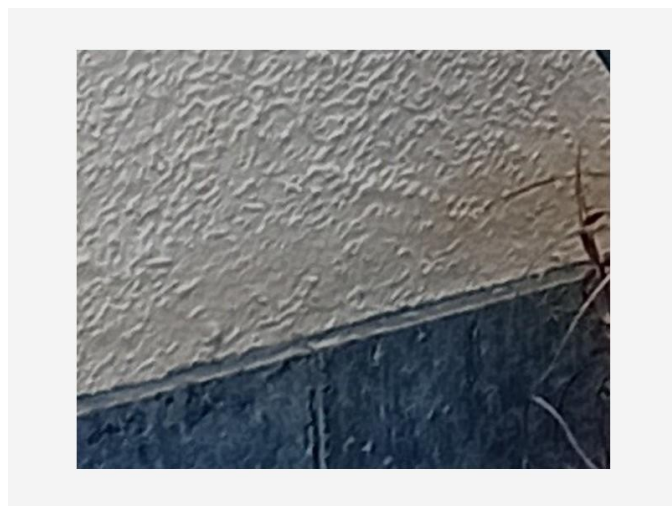
Het asbestmateriaal valt onder de mijlpaal van 2040.

Eindbeoordeling materiaalrisico	Laag materiaalrisico en/of verlaagde kans op vezelvrijgave
---------------------------------	--

Gebondenheid	Categorie 1: hechtgebonden in oorsprong
Asbestsoort (vezeltype)	Crocidoliet aanwezig
Asbestconcentratie	Laag (< 50%)
Afschermingsgraad van het gehele materiaal	Niet stootvaste afscherming
Toestand van het materiaal	Licht beschadigd, licht verweerd. Intact calciumsilicaatmateriaal of categorie III 'gebondenheid'

Beschrijving	Crepi tuinmuur
Omgeving	Buiten
Primaire drager	Wand buitenschil
Asbestmateriaal	In-situ afwerkingslagen - Crepi
Bindmiddel van asbestmateriaal	Cement
Gebondenheid op basis van bindmiddel	Hecht
Hoeveelheid (gewicht - aantal)	<ul style="list-style-type: none"><li>• 100,00 kg - 1 stuk</li></ul>
Totaal gewicht	100,00 kg
Eenvoudig bereikbaar	Ja
Bevestigingswijze	<ul style="list-style-type: none"><li>• Verlijmd, ingegoten, versmeerd</li></ul>
Identificatiemethode	Vaststelling zonder monstername Motivatie: Op vraag van de eigenaar-opdrachtgever werd geen monstername uitgevoerd
Destructieve handeling voor identificatie	Nee

Zorgvuldig beheren

- Verwijder dit asbestmateriaal zo snel mogelijk. Volg de toestand goed op.
- Voer bijkomende staalname(s) uit.

- Hermetische zone (erkend asbestverwijderaar)  
Risico op vrijkomen stof bij verwijdering. Enkel laten verwijderen door erkend asbestverwijderaar.

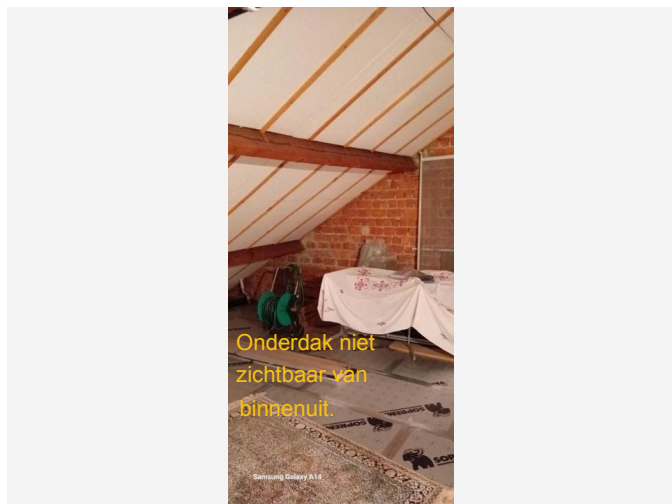
Situeringsfoto

**Reden:** Het te onderzoeken materiaal situeert zich hoger dan 3,50 m te rekenen vanaf een veilige ondergrond

**Uitleg van de asbestdeskundige:** Het onderdak bevindt zich meer dan 3,5m boven een veilige ondergrond. Langs binnen kan het onderdak niet worden vastgesteld wegens afgewerkt met isolatieplaten.

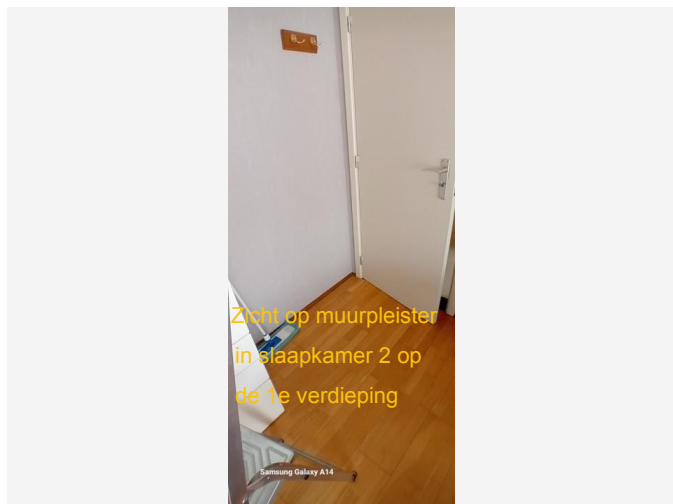
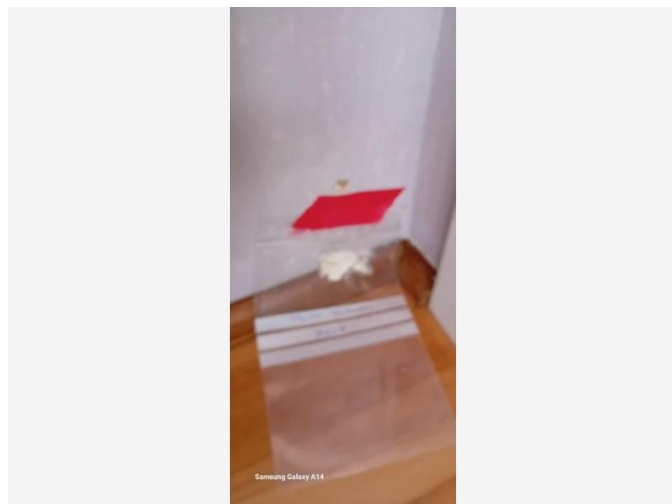
Geen asbest

#	Type	Referentie	Resultaat
11.1	Mengmonster	MO1	Geen asbest

<b>Beschrijving</b>	Muurpleister
<b>Omgeving</b>	Binnen
<b>Primaire drager</b>	Binnenwand
<b>Bindmiddel van materiaal</b>	Gips - kalk
<b>Gebondenheid op basis van bindmiddel</b>	Niet-hechtgebonden
<b>Hoeveelheid (oppervlakte - dikte - aantal)</b>	• 100,00 m <sup>2</sup> - 1,00 cm - 1 stuk
<b>Totaal volume</b>	1,00 m <sup>3</sup>
<b>Identificatiemethode</b>	Vaststelling met monsternamen
<b>Destructieve handeling voor identificatie</b>	Nee

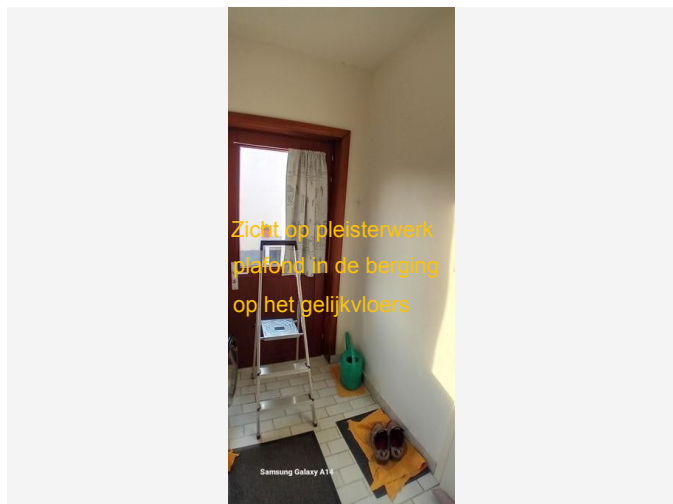
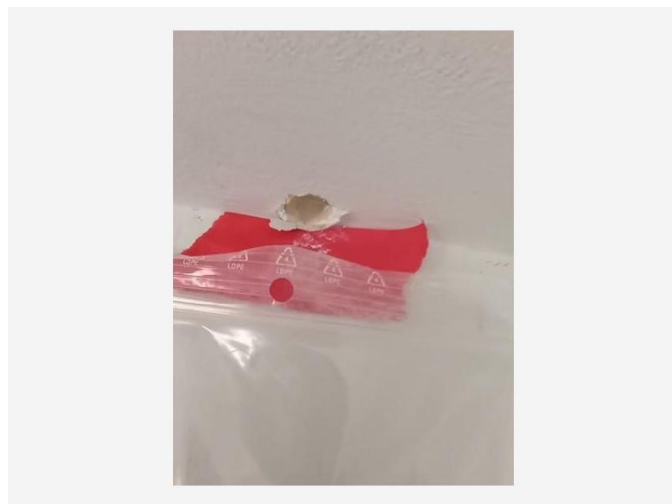
## Fiche 12: Plafondpleister

Geen asbest

#	Type	Referentie	Resultaat
12.1	Mengmonster	MO2	Geen asbest

Beschrijving	Plafondpleister
Omgeving	Binnen
Primaire drager	Plafond
Bindmiddel van materiaal	Gips - kalk
Gebondenheid op basis van bindmiddel	Niet-hechtgebonden
Hoeveelheid (oppervlakte - dikte - aantal)	• 100,00 m <sup>2</sup> - 1,00 cm - 1 stuk
Totaal volume	1,00 m <sup>3</sup>
Identificatiemethode	Vaststelling met monsternamen
Destructieve handeling voor identificatie	Nee
