Asbestinventarisatetest

IJzerenveld 9/7, 2800 Mechelen

Attestnummer : 20250212-000546.000

Uitgegeven op : 12.02.2025

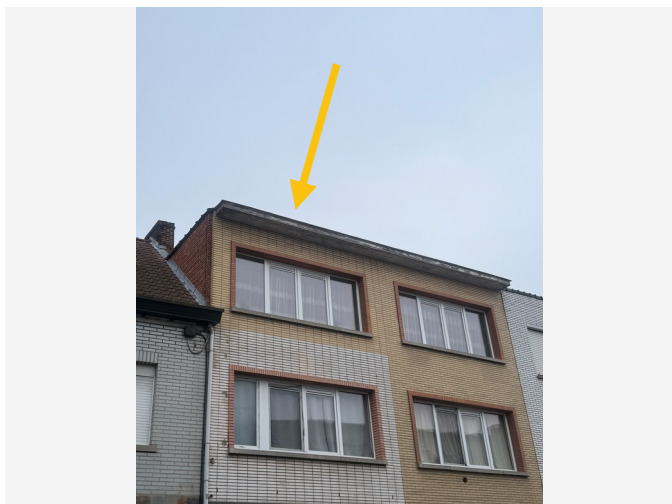
Situeringfoto

Tijdelijke beperking

Reden: Het te onderzoeken materiaal situeert zich hoger dan 3,50 m te rekenen vanaf een veilige ondergrond

Uitleg van de asbestdeskundige: hoogte hoger dan 3,50m vanaf de begane grond.

(Asbest)materiaal	Dak- en gevelbekleding - Roofing
Karakterisatie	Asbest (verdacht)
Primaire drager	Plat dak

Bemonstering via hoogtewerker.

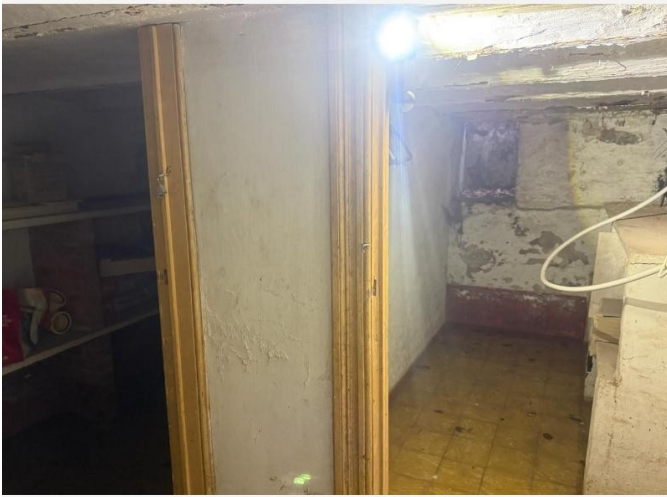
Situeringfoto

Permanente beperking

Reden: Slotvaste toegangspoort, -deur of -luik

Uitleg van de asbestdeskundige: dichtgemetseld.

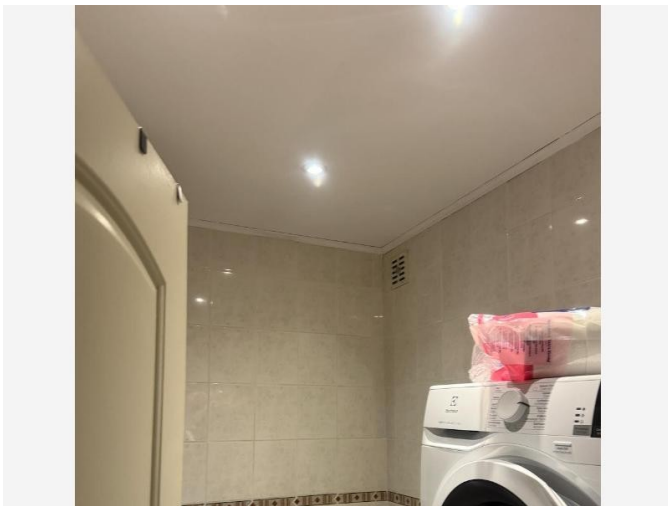
Vrije foto

vals plafond (gipskartonplaten), niet-asbestverdacht.

Wat hierachter is, is niet inspecteerbaar (niet-destructief onderzoek).

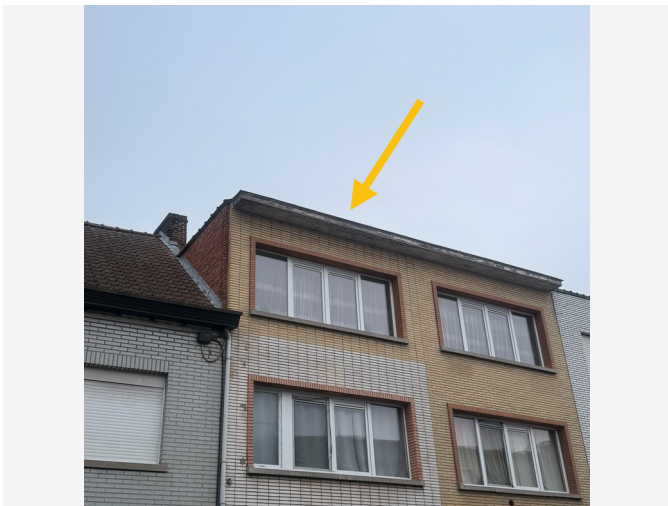
Vrije foto

vermoeden van roofing.

Mits geen bemonstering mogelijk is omwille hoogtebeperking, is deze roofing asbestverdacht (tot als het tegendeel bewezen wordt).

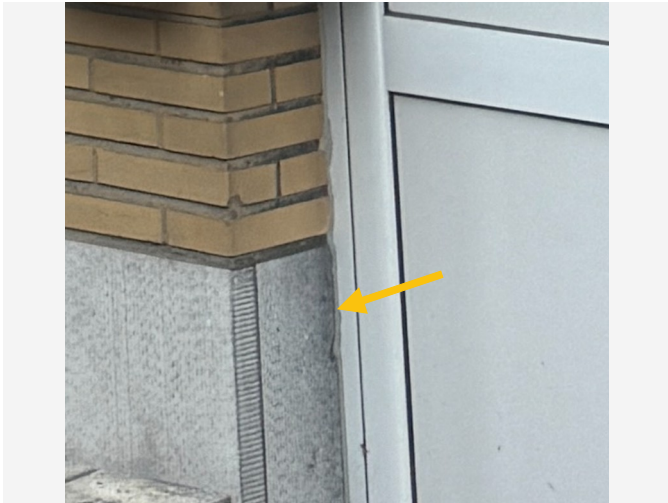
Vrije foto

elastisch of bezetsel, niet-asbestverdacht.

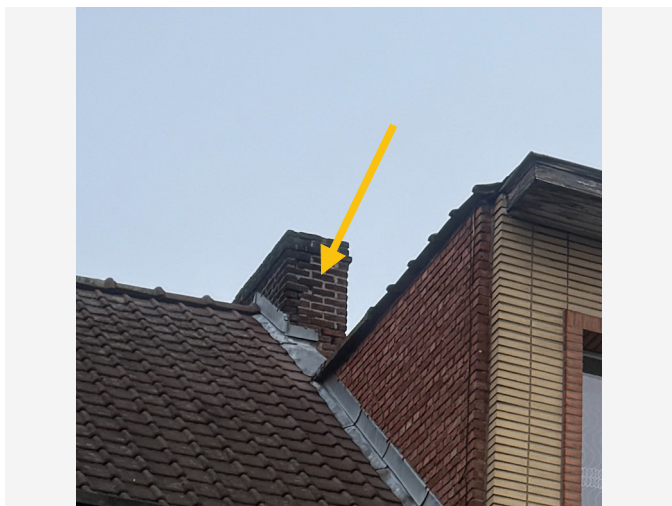
Vrije foto

schouw is visueel niet-asbestverdacht.

Achterliggende asbesttoepassingen zijn mogelijk. (niet-destructief onderzoek).

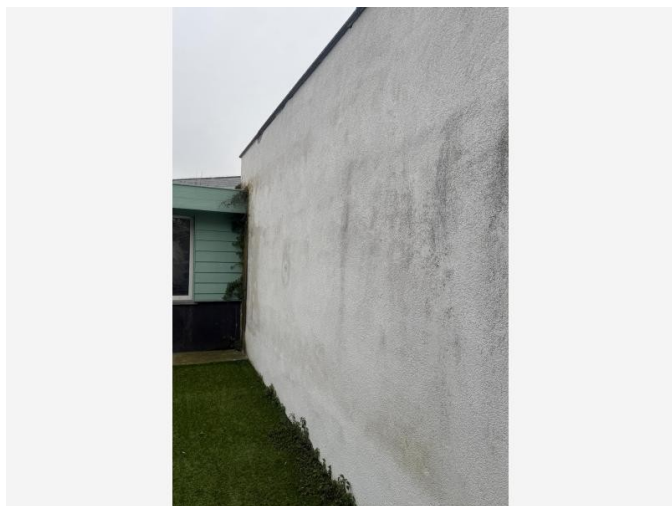
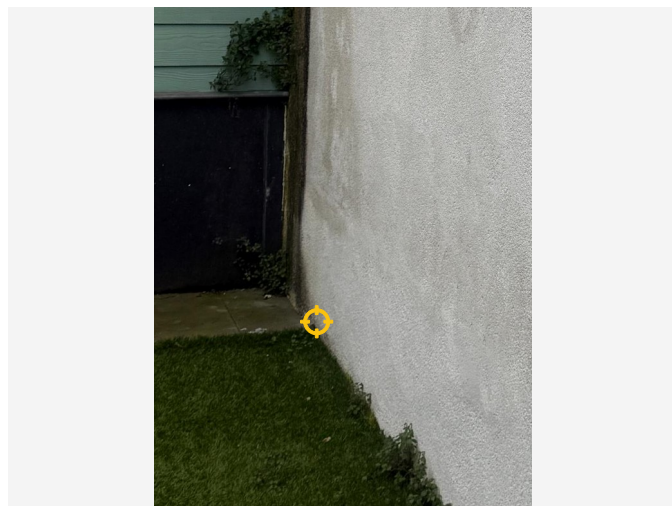
Geen asbest

#	Type	Referentie	Resultaat
7.1	Mengmonster	M03	Geen asbest

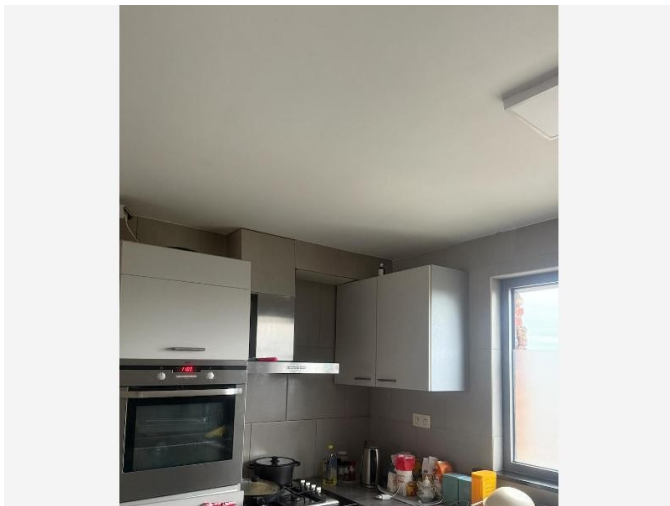
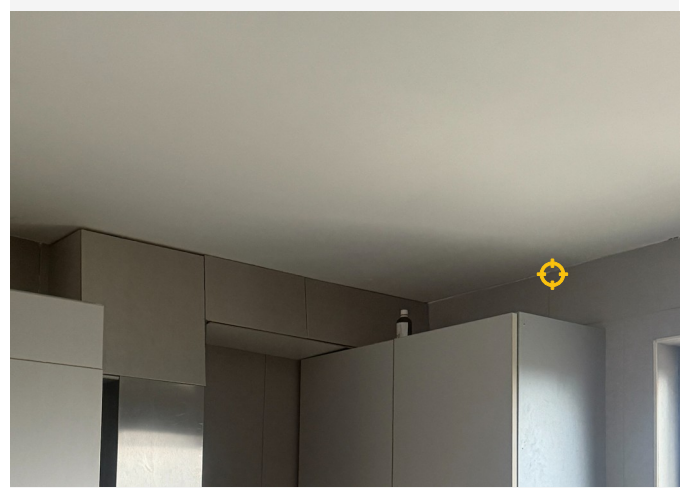
Fiche 8: pleister plafond

Geen asbest

#	Type	Referentie	Resultaat
8.1	Mengmonster	M02	Geen asbest

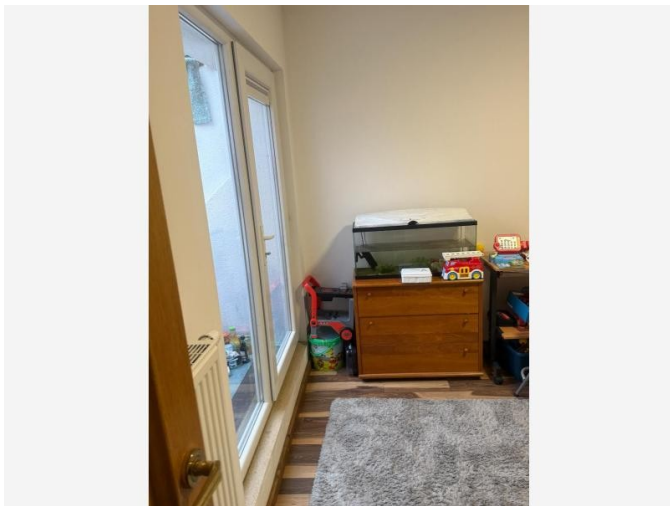
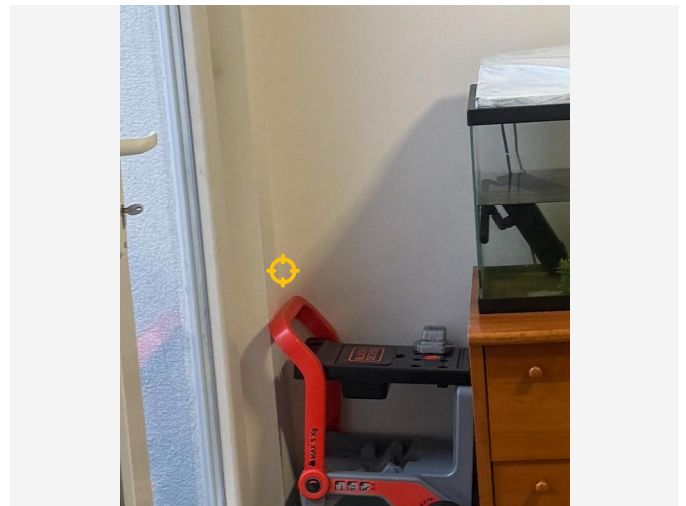
Geen asbest

#	Type	Referentie	Resultaat
9.1	Mengmonster	M01	Geen asbest
