Asbestinventarisatetest

Berkenhoekstraat 2, 2861 Sint-Katelijne-Waver

Attestnummer : 20250304-000065.000

Uitgegeven op : 04.03.2025

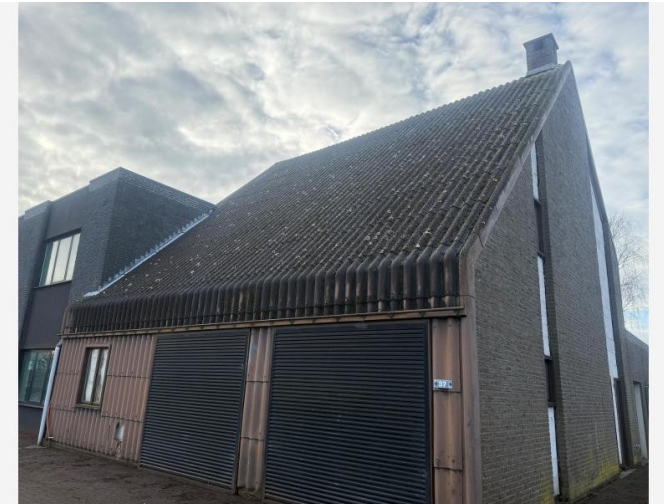
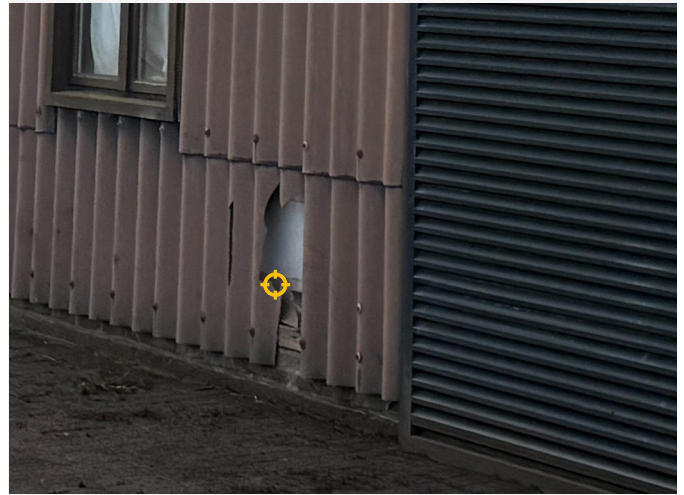
Het asbestmateriaal valt onder de mijlpaal van 2034.

Eindbeoordeling materiaalrisico	Laag materiaalrisico en/of verlaagde kans op vezelvrijgave
---------------------------------	--

Gebondenheid	Categorie 1: hechtgebonden in oorsprong
Asbestsoort (vezeltype)	Alleen chrysotiel
Asbestconcentratie	Laag (< 50%)
Afschermingsgraad van het gehele materiaal	Geheel of deels vrij aan de buitenlucht
Toestand van het materiaal	Licht beschadigd, licht verweerd. Intact calciumsilicaatmateriaal of categorie III 'gebondenheid'

#	Type	Referentie	Resultaat
1.1	Puntmonster	M02	Chrysotiel

Beschrijving	golfplaten
Omgeving	Buiten
Primaire drager	Schuin dak
Asbestmateriaal	Dak- en gevelbekleding - Golfplaat
Bindmiddel van asbestmateriaal	Cement
Gebondenheid op basis van bindmiddel	Hecht
Hoeveelheid (oppervlakte - aantal)	<ul style="list-style-type: none">• 60,00 m² - 1 stuk
Totale oppervlakte	60,00 m ²
Eenvoudig bereikbaar	Ja
Bevestigingswijze	<ul style="list-style-type: none">• Geschroefd
Identificatiemethode	Vaststelling met monstername
Destructieve handeling voor identificatie	Nee

Verwijderen

- Zorg voor een veilig beheer. Vermijd het beschadigen van het asbestmateriaal. Controleer de toestand jaarlijks op wijzigingen.
- Zorg voor een veilig beheer en verwijder dit asbestmateriaal wanneer het bij werken eenvoudig bereikbaar wordt. Controleer de toestand jaarlijks op wijzigingen.
- Verwijder dit asbestmateriaal zo snel mogelijk. Volg de toestand goed op.

- Eenvoudige handelingen: mag via doe-het-zelf of door werknemer(s) met opleidingsattest eenvoudige handelingen
U mag deze toepassing zelf verwijderen, inachtneming van de nodige veiligheidsmaatregelen. Vermijd het breken.

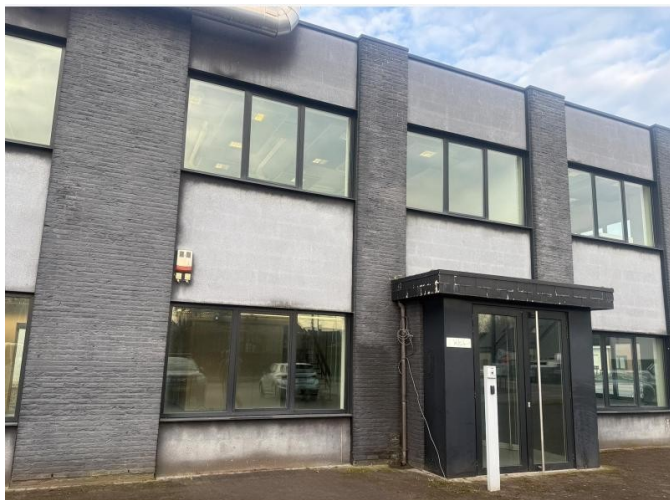
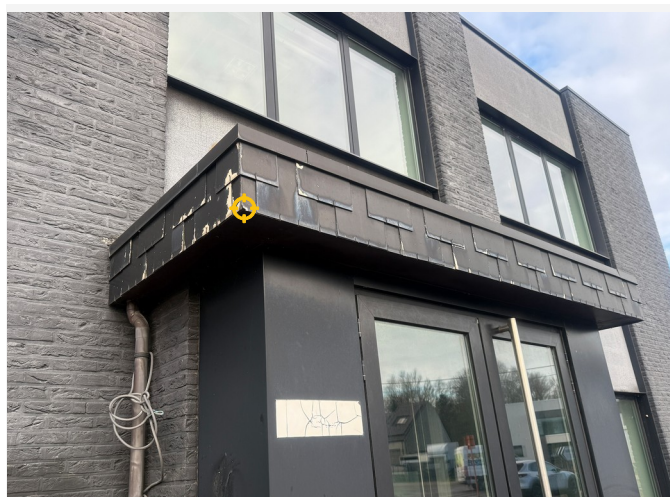
Het asbestmateriaal valt onder de mijlpaal van 2034.

Eindbeoordeling materiaalrisico	Laag materiaalrisico en/of verlaagde kans op vezelvrijgave
---------------------------------	--

Gebondenheid	Categorie 1: hechtgebonden in oorsprong
Asbestsoort (vezeltype)	Alleen chrysotiel
Asbestconcentratie	Laag (< 50%)
Afschermingsgraad van het gehele materiaal	Geheel of deels vrij aan de buitenlucht
Toestand van het materiaal	Licht beschadigd, licht verweerd. Intact calciumsilicaatmateriaal of categorie III 'gebondenheid'

#	Type	Referentie	Resultaat
2.1	Puntmonster	M04	Chrysotiel

Beschrijving	Leien voordeur handel
Omgeving	Buiten
Primaire drager	Wand buitenschil
Asbestmateriaal	Dak- en gevelbekleding - Lei, shingle
Bindmiddel van asbestmateriaal	Cement
Gebondenheid op basis van bindmiddel	Hecht
Hoeveelheid (oppervlakte - aantal)	<ul style="list-style-type: none">• 2,00 m² - 1 stuk
Totale oppervlakte	2,00 m ²
Eenvoudig bereikbaar	Ja
Bevestigingswijze	<ul style="list-style-type: none">• Geklemd
Identificatiemethode	Vaststelling met monstername
Destructieve handeling voor identificatie	Nee

Verwijderen

- Zorg voor een veilig beheer. Vermijd het beschadigen van het asbestmateriaal. Controleer de toestand jaarlijks op wijzigingen.
- Zorg voor een veilig beheer en verwijder dit asbestmateriaal wanneer het bij werken eenvoudig bereikbaar wordt. Controleer de toestand jaarlijks op wijzigingen.
- Verwijder dit asbestmateriaal zo snel mogelijk. Volg de toestand goed op.

- Eenvoudige handelingen: mag via doe-het-zelf of door werknemer(s) met opleidingsattest eenvoudige handelingen
U mag deze toepassing zelf verwijderen, inachtneming van de nodige veiligheidsmaatregelen. Niet breken.

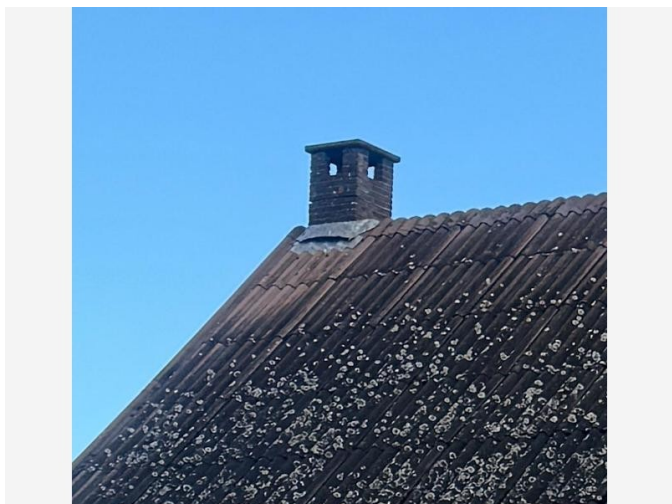
Situeringfoto

Tijdelijke beperking

Reden: Het te onderzoeken materiaal situeert zich hoger dan 3,50 m te rekenen vanaf een veilige ondergrond

Uitleg van de asbestdeskundige: hoogte hoger dan 3,50m.

Visueel niet-asbestverdacht.

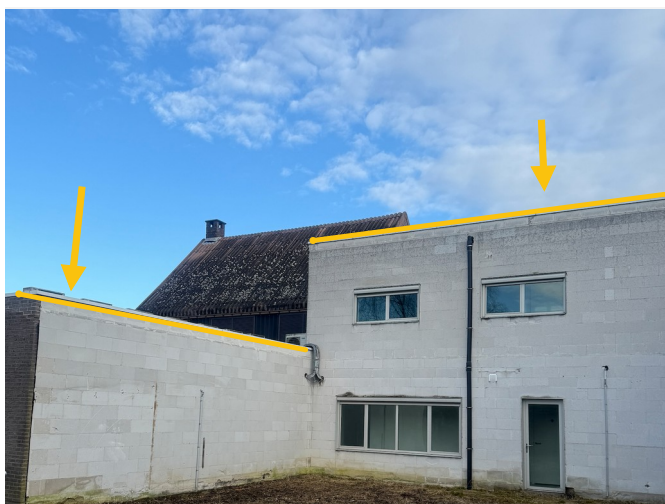
aangelegd in 2010.

Identificatiemethode	Bewijsdocument
Primaire drager	Plat dak
(Asbest)materiaal	Dak- en gevelbekleding - Roofing
Bindmiddel	Bitumen (roofing, teer, asfalt)
Gebondenheid bindmiddel	Hecht

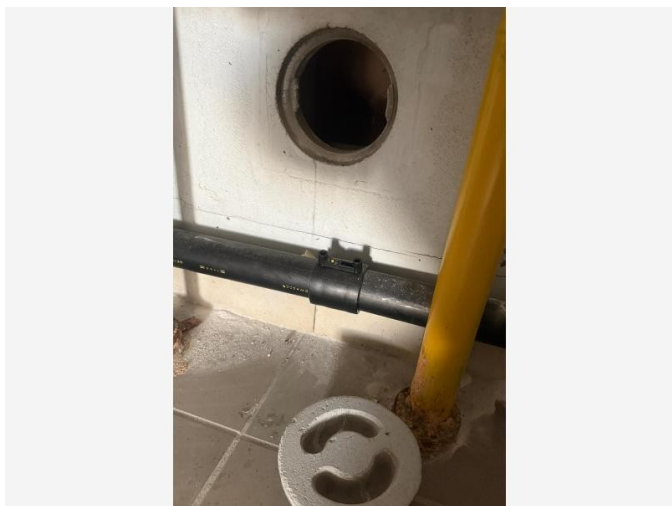
beton; niet-asbestverdacht.

Identificatiemethode	Vaststelling & expertise (niet-asbestverdacht)
Primaire drager	HVAC infrastructuur en uitrusting

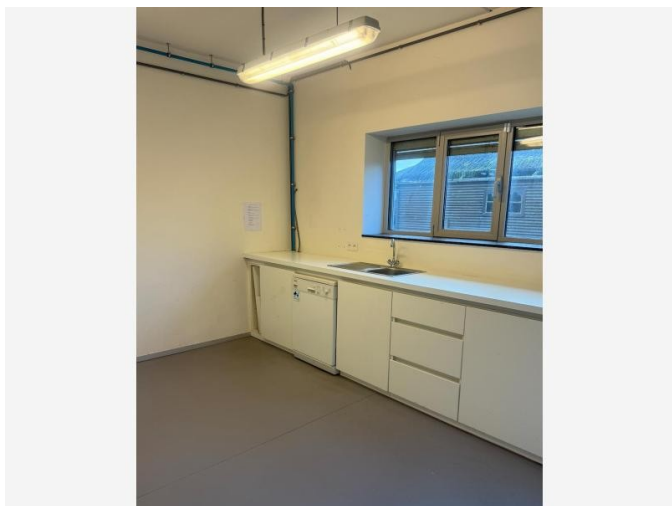
aangelegd in 2010.

Identificatiemethode	Bewijsdocument
Primaire drager	Binnenwand
(Asbest)materiaal	In-situ afwerkingslagen - Pleisterwerk (wand, plafond, ...)
Bindmiddel	Gips - kalk
Gebondenheid bindmiddel	Niet-hechtgebonden

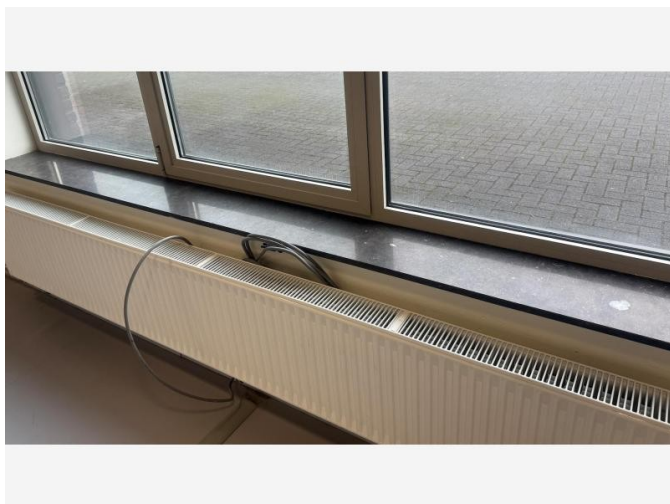
natuursteen; niet-asbestverdacht.

Identificatiemethode	Vaststelling & expertise (niet-asbestverdacht)
Primaire drager	Wandopening verticaal (raam, deur, ...)

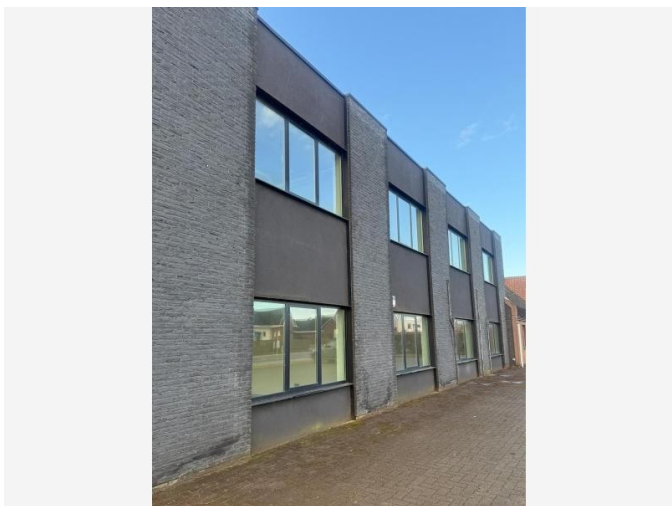
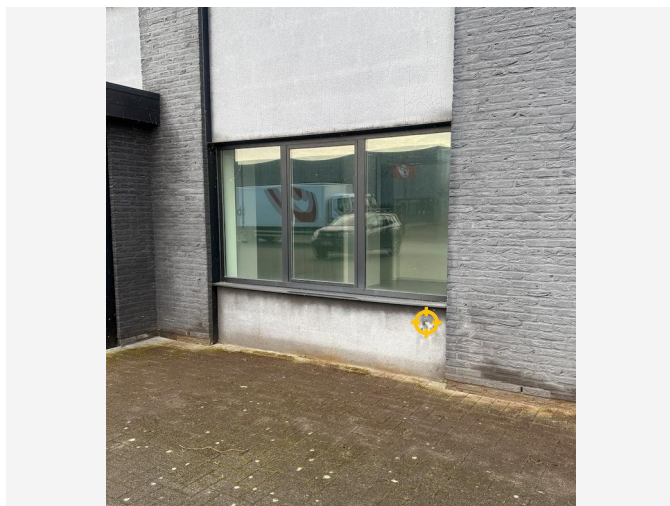
Geen asbest

#	Type	Referentie	Resultaat
8.1	Mengmonster	M03	Geen asbest

Beschrijving	crepi
Omgeving	Buiten
Primaire drager	Wand buitenschil
Bindmiddel van materiaal	Gips - kalk
Gebondenheid op basis van bindmiddel	Niet-hechtgebonden
Hoeveelheid (oppervlakte - dikte - aantal)	• 100,00 m ² - 3,00 cm - 1 stuk
Totaal volume	3,00 m ³
Identificatiemethode	Vaststelling met monstername
Destructieve handeling voor identificatie	Nee

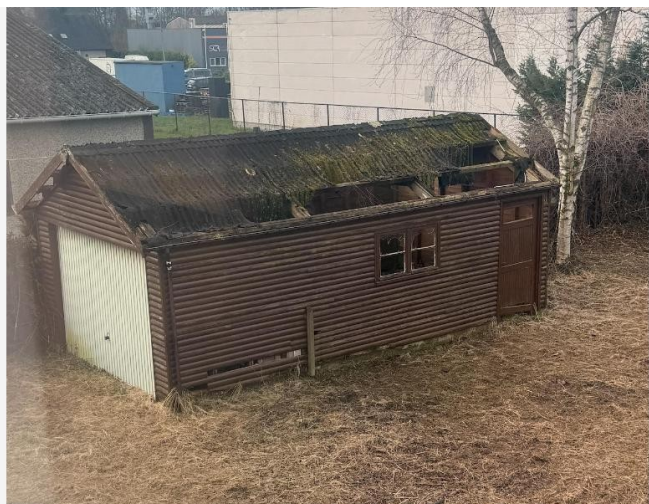
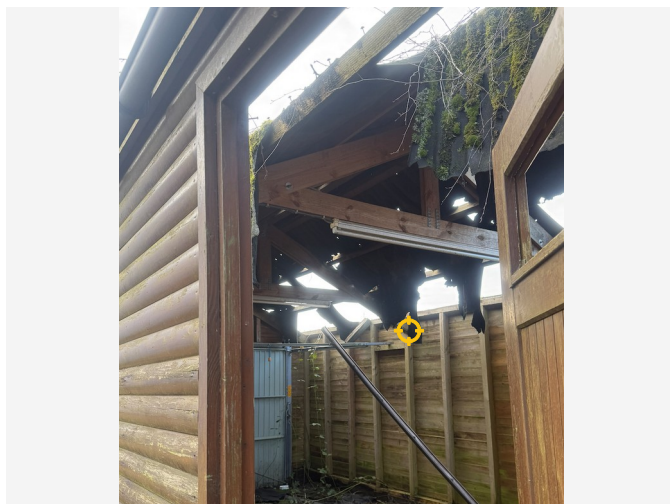
Fiche 9: Bitumen tuinhuis

Geen asbest

#	Type	Referentie	Resultaat
9.1	Puntmonster	M01	Geen asbest

Beschrijving	Bitumen tuinhuis
Omgeving	Buiten
Primaire drager	Schuin dak
Bindmiddel van materiaal	Bitumen (roofing, teer, asfalt)
Gebondenheid op basis van bindmiddel	Hecht
Hoeveelheid (oppervlakte - aantal)	<ul style="list-style-type: none">• 20,00 m² - 1 stuk
Totale oppervlakte	20,00 m ²
Identificatiemethode	Vaststelling met monsternamen
Destructieve handeling voor identificatie	Nee
