Asbestinventarisatetest

Leeuwerikenlaan 4, 2630 Aartselaar

Attestnummer : 20250318-000295.000

Uitgegeven op : 18.03.2025

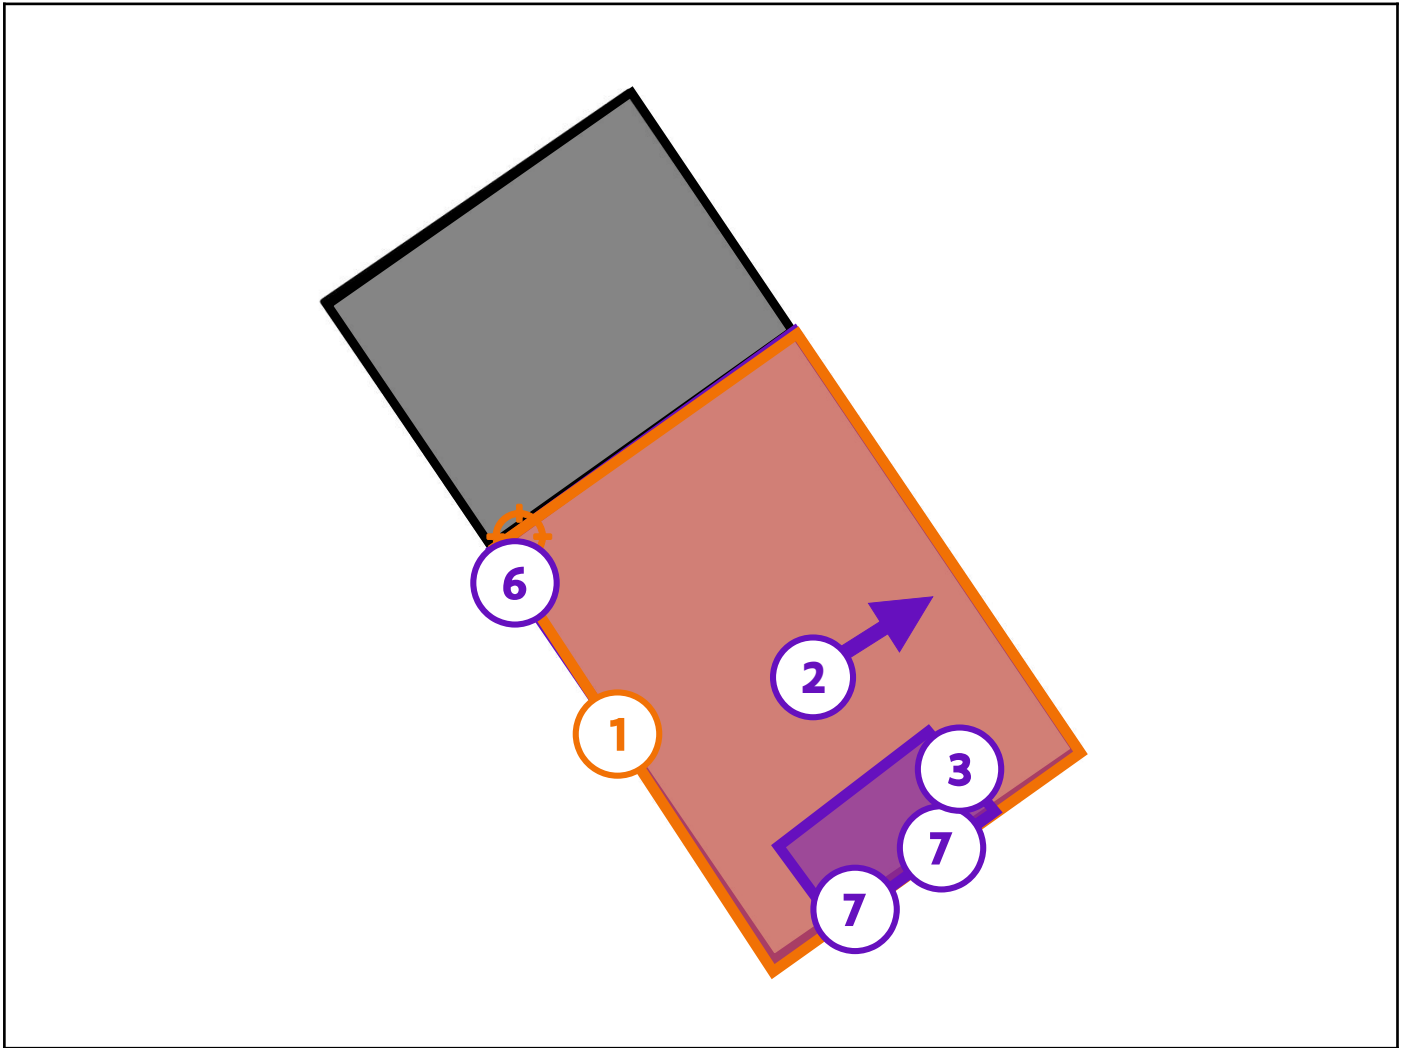
Plan 1.5: Zolder

Beschrijving	Type	Actie
1. leien dak	Asbestmateriaal	Verwijderen
1.1 Code: M04	Puntmonster	-
2. schouw	Beperking	-
3. plat dak voorgevel	Beperking	-
6. onderdak	Advies	-
7. mastiek	Advies	-

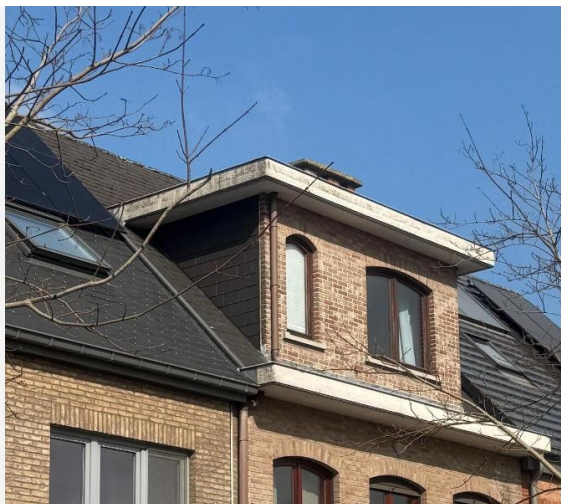
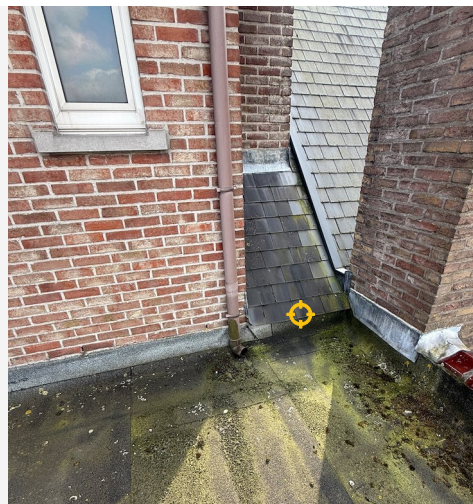
Conclusie

Het asbestmateriaal valt onder de mijlpaal van 2034.

Risicobeoordeling

Eindbeoordeling materiaalrisico	Verhoogd materiaalrisico en/of verhoogde kans op vezelvrijgave
---------------------------------	--

Gebondenheid	Categorie 1: hechtgebonden in oorsprong
Asbestsoort (vezeltype)	Alleen chrysotiel
Asbestconcentratie	Laag (< 50%)
Afschermingsgraad van het gehele materiaal	Geheel of deels vrij aan de buitenlucht
Toestand van het materiaal	Matig beschadigd, matig verweerd

#	Type	Referentie	Resultaat
1.1	Puntmonster	M04	Chrysotiel

Beschrijving	leien dak
Omgeving	Buiten
Primaire drager	Schuin dak
Asbestmateriaal	Dak- en gevelbekleding - Lei, shingle
Bindmiddel van asbestmateriaal	Cement
Gebondenheid op basis van bindmiddel	Hecht
Hoeveelheid (oppervlakte - aantal)	<ul style="list-style-type: none">• 50,00 m² - 1 stuk
Totale oppervlakte	50,00 m ²
Eenvoudig bereikbaar	Ja
Bevestigingswijze	<ul style="list-style-type: none">• Geklemd
Identificatiemethode	Vaststelling met monstername
Destructieve handeling voor identificatie	Nee

Verwijderen

Te nemen maatregelen

- Zorg voor een veilig beheer. Vermijd het beschadigen van het asbestmateriaal. Controleer de toestand jaarlijks op wijzigingen.
- Zorg voor een veilig beheer en verwijder dit asbestmateriaal wanneer het bij werken eenvoudig bereikbaar wordt. Controleer de toestand jaarlijks op wijzigingen.
- Verwijder dit asbestmateriaal zo snel mogelijk. Volg de toestand goed op.

Voorstel van verwijderingsmethode

- Eenvoudige handelingen: mag via doe-het-zelf of door werknemer(s) met opleidingsattest eenvoudige handelingen
U mag deze toepassing zelf verwijderen, inachtneming van de nodige veiligheidsmaatregelen. Niet breken.

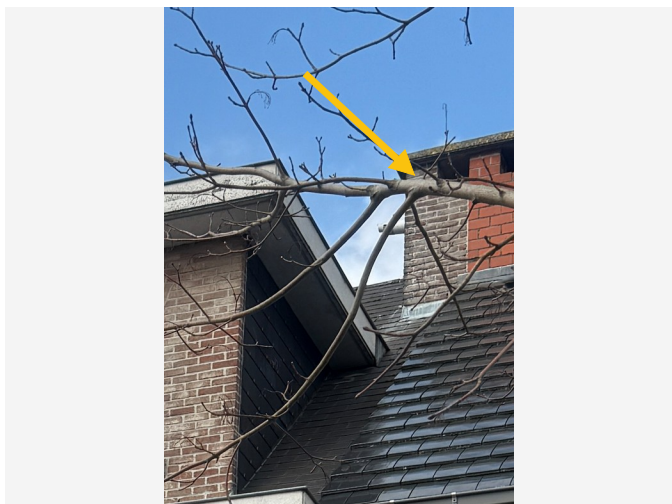
Tijdelijke beperking

Reden: Het te onderzoeken materiaal situeert zich hoger dan 3,50 m te rekenen vanaf een veilige ondergrond

Uitleg van de asbestdeskundige: hoogte hoger dan 3,50m.

Visueel niet-asbestverdacht.

In de schouw zouden asbestverdachte toepassingen aanwezig kunnen zijn.

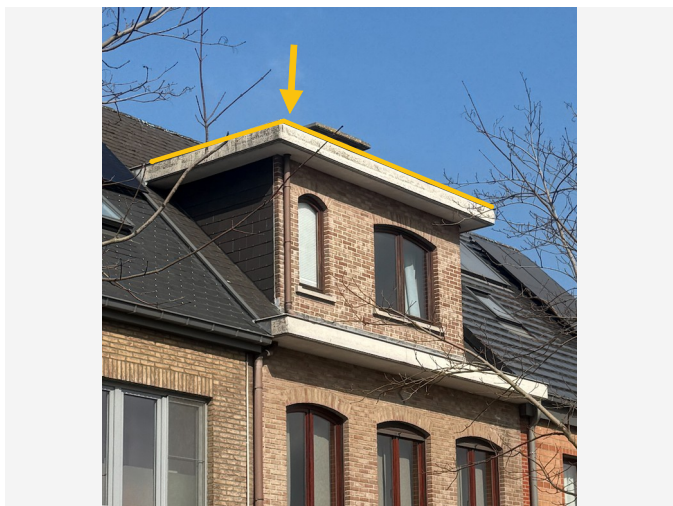
Tijdelijke beperking

Reden: Het te onderzoeken materiaal situeert zich hoger dan 3,50 m te rekenen vanaf een veilige ondergrond

Uitleg van de asbestdeskundige: hoogte hoger dan 3,50m.

(Asbest)materiaal	Dak- en gevelbekleding - Roofing
Karakterisatie	Asbest (verdacht)
Primaire drager	Plat dak

Bemonsteren kan adhv. hoogtewerker.

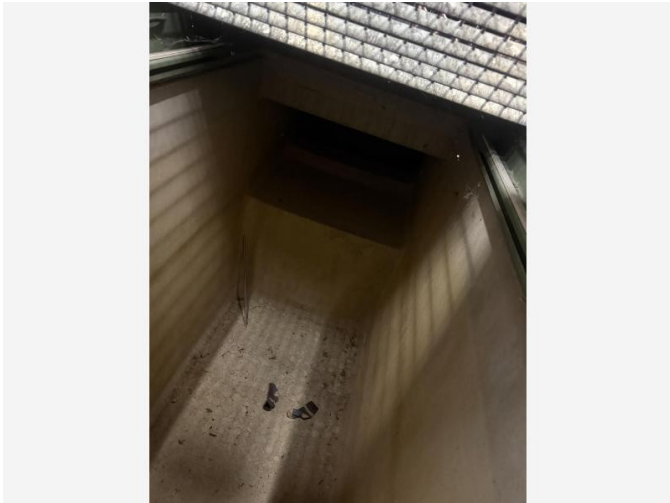
Permanente beperking

Reden: Het onderzoek kan niet uitgevoerd worden binnen de bepalingen van de Welzijnswet

Uitleg van de asbestdeskundige: hoogte lager dan 1,50m.

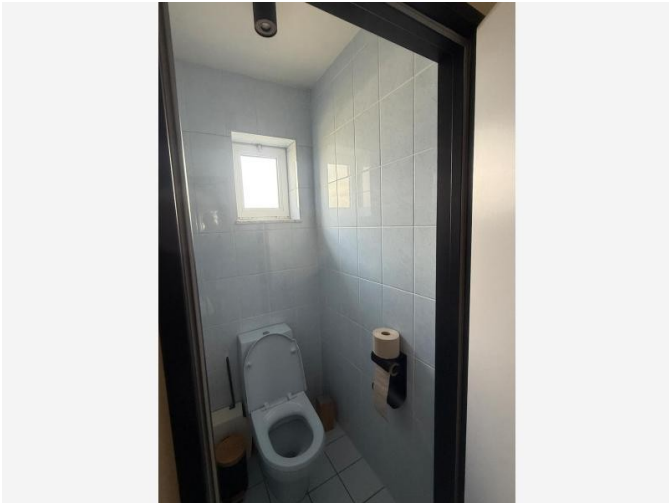
Achter de tegels zou asbesthoudende tegellijm gebruikt kunnen worden.

Identificatiemethode	Redelijk vermoeden
Primaire drager	Binnenwand
(Asbest)materiaal	In-situ afwerkingslagen - Lijm laag
Bindmiddel	Lijm
Gebondenheid bindmiddel	Hecht

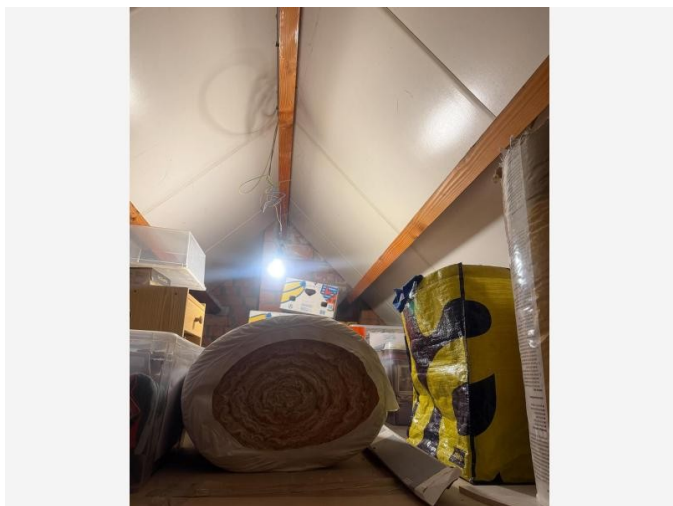
geen asbestverdachte toepassing waargenomen.

Identificatiemethode	Vaststelling & expertise (niet-asbestverdacht)
Primaire drager	Schuin dak

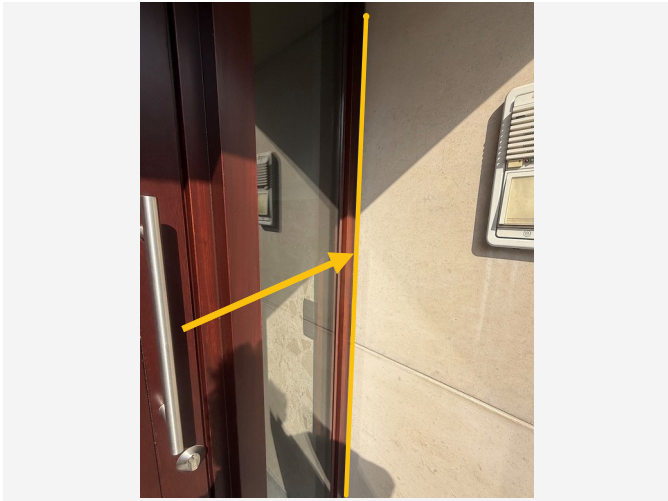
niet-asbestverdacht.

Identificatiemethode	Vaststelling & expertise (niet-asbestverdacht)
Primaire drager	Wandopening verticaal (raam, deur, ...)
(Asbest)materiaal	In-situ afwerkingslagen - Pasta, stopverf, voegsel, stopsel, vulsel, mastiek, katten, ...

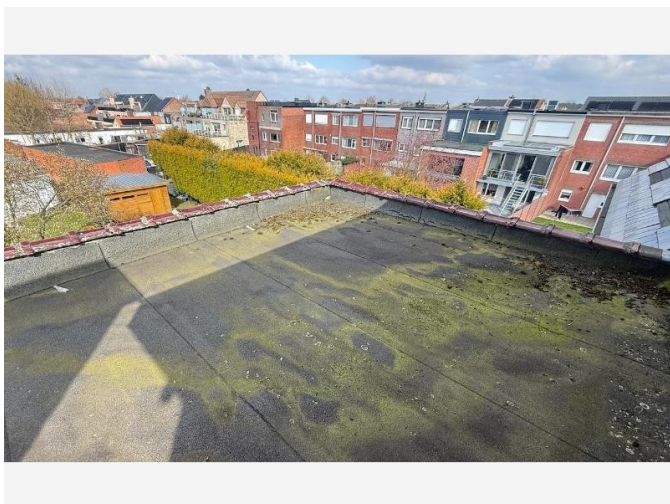
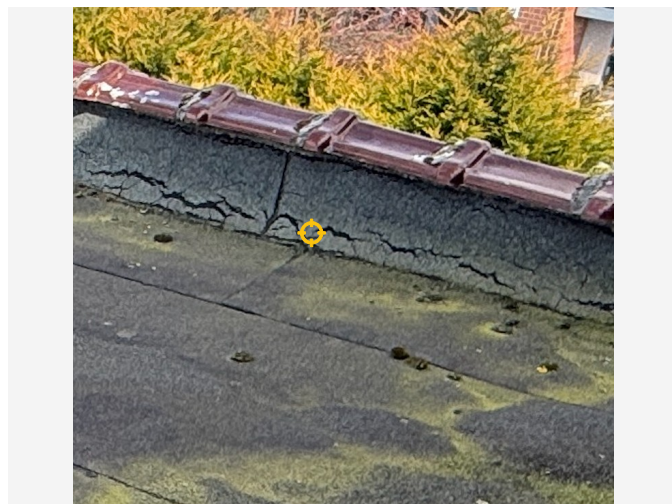
Fiche 8: roofing

Geen asbest

#	Type	Referentie	Resultaat
8.1	Puntmonster	M03	Geen asbest

Beschrijving	roofing
Omgeving	Buiten
Primaire drager	Plat dak
Bindmiddel van materiaal	Bitumen (roofing, teer, asfalt)
Gebondenheid op basis van bindmiddel	Hecht
Hoeveelheid (oppervlakte - aantal)	• 30,00 m ² - 1 stuk
Totale oppervlakte	30,00 m ²
Identificatiemethode	Vaststelling met monstername
Destructieve handeling voor identificatie	Nee

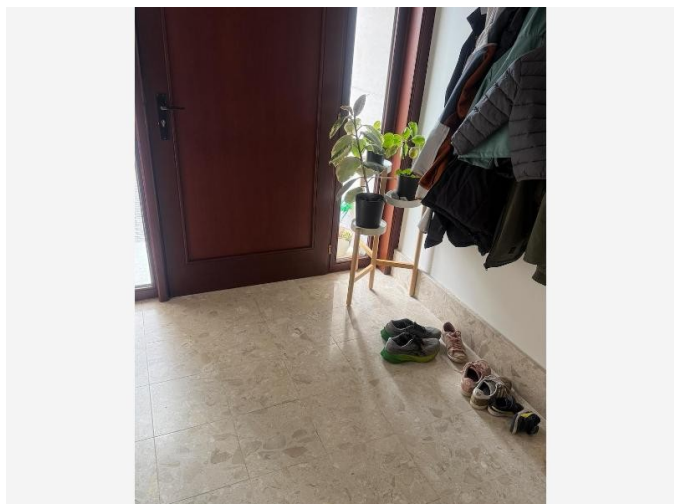
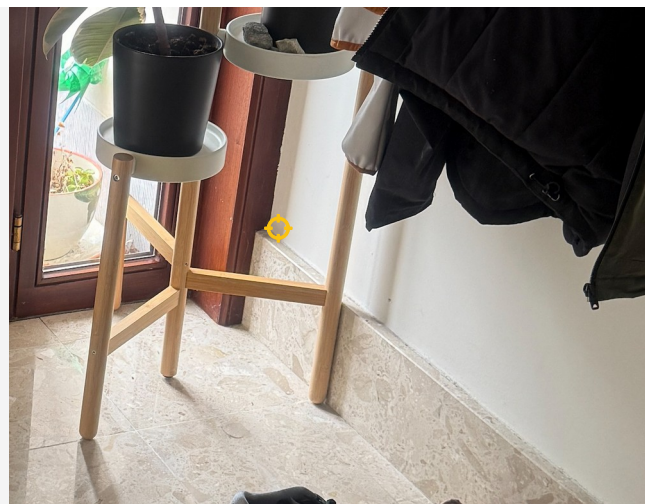
Geen asbest

#	Type	Referentie	Resultaat
9.1	Mengmonster	M01	Geen asbest

Beschrijving	pleister muren
Omgeving	Binnen
Primaire drager	Binnenwand
Bindmiddel van materiaal	Gips - kalk
Gebondenheid op basis van bindmiddel	Niet-hechtgebonden
Hoeveelheid (oppervlakte - dikte - aantal)	• 400,00 m ² - 2,00 cm - 1 stuk
Totaal volume	8,00 m ³
Identificatiemethode	Vaststelling met monstername
Destructieve handeling voor identificatie	Nee

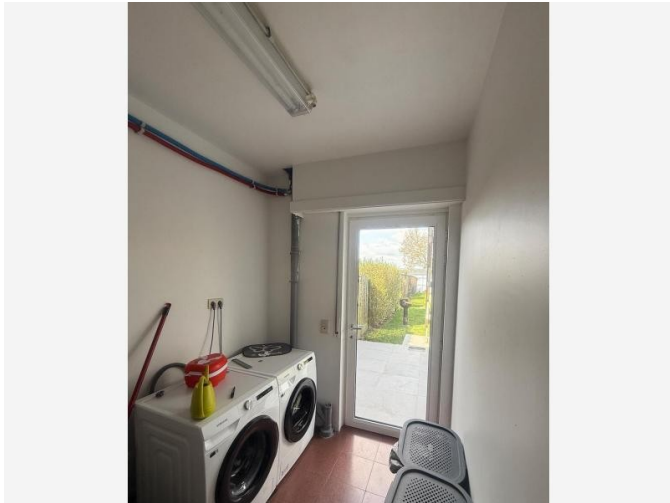
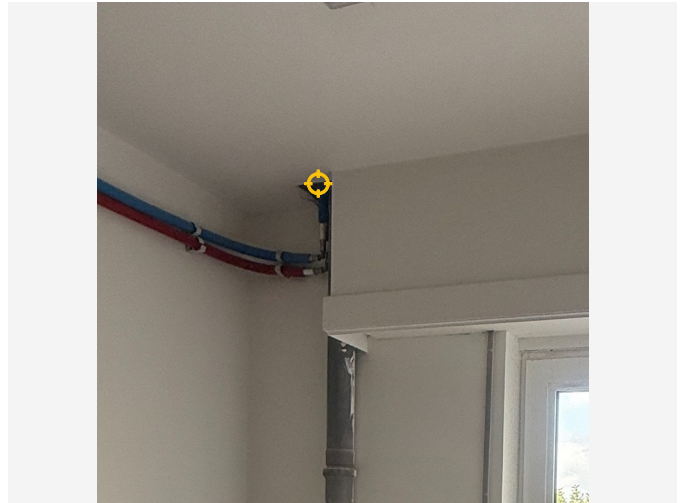
Geen asbest

#	Type	Referentie	Resultaat
10.1	Mengmonster	M02	Geen asbest

Beschrijving	pleister plafond
Omgeving	Binnen
Primaire drager	Plafond
Bindmiddel van materiaal	Gips - kalk
Gebondenheid op basis van bindmiddel	Niet-hechtgebonden
Hoeveelheid (oppervlakte - dikte - aantal)	• 150,00 m ² - 2,00 cm - 1 stuk
Totaal volume	3,00 m ³
Identificatiemethode	Vaststelling met monsternamen
Destructieve handeling voor identificatie	Nee
