Asbestinventarisatetest

Mechelbaan 2, 2580 Putte

Attestnummer : 20250223-000129.000

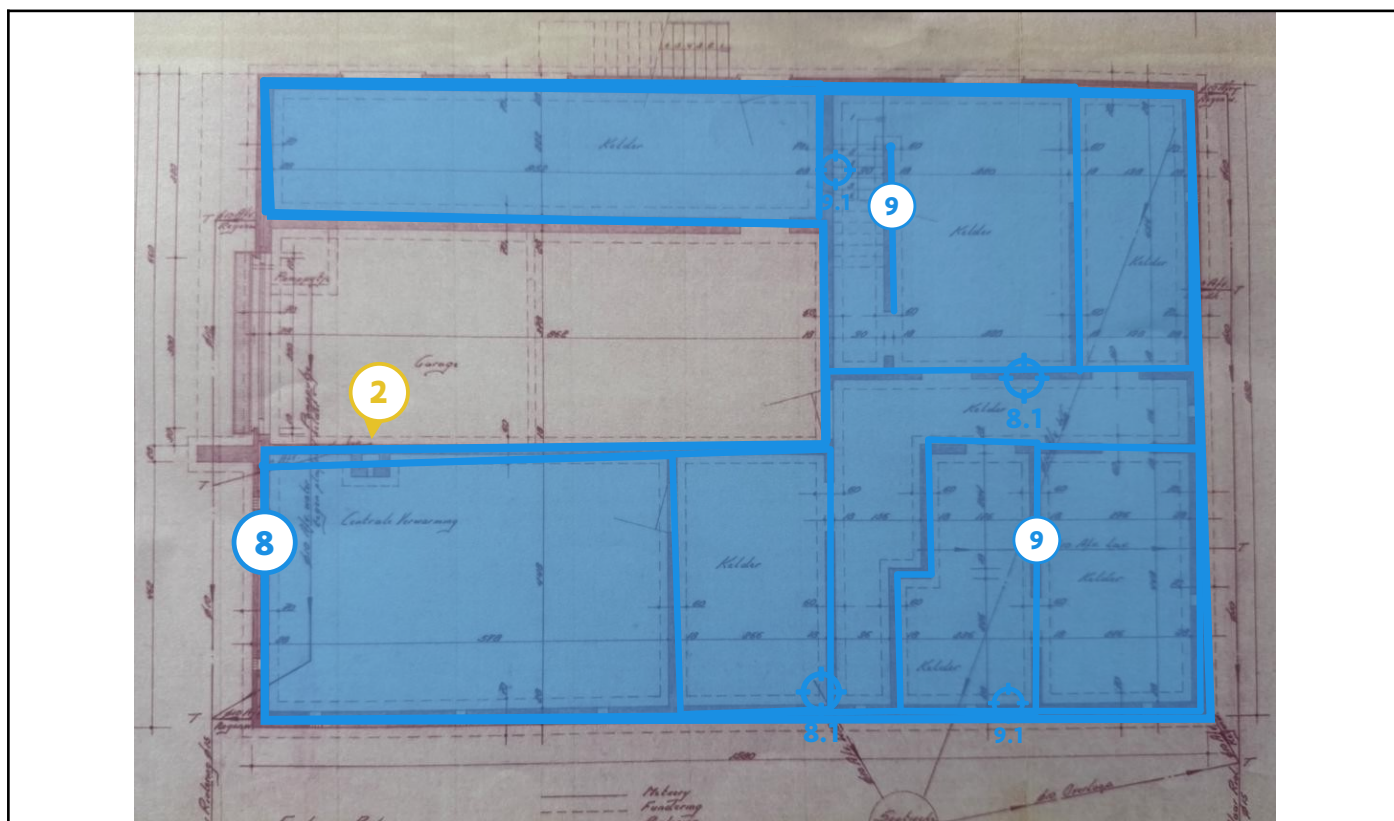
Plan 1.1: Kelder

Beschrijving	Type	Actie
2. meterkast	Asbestmateriaal	Zorgvuldig beheren
8. pleister plafond	Geen asbest	-
8.1 Code: M02	Mengmonster	-
9. pleister muur	Geen asbest	-
9.1 Code: M01	Mengmonster	-

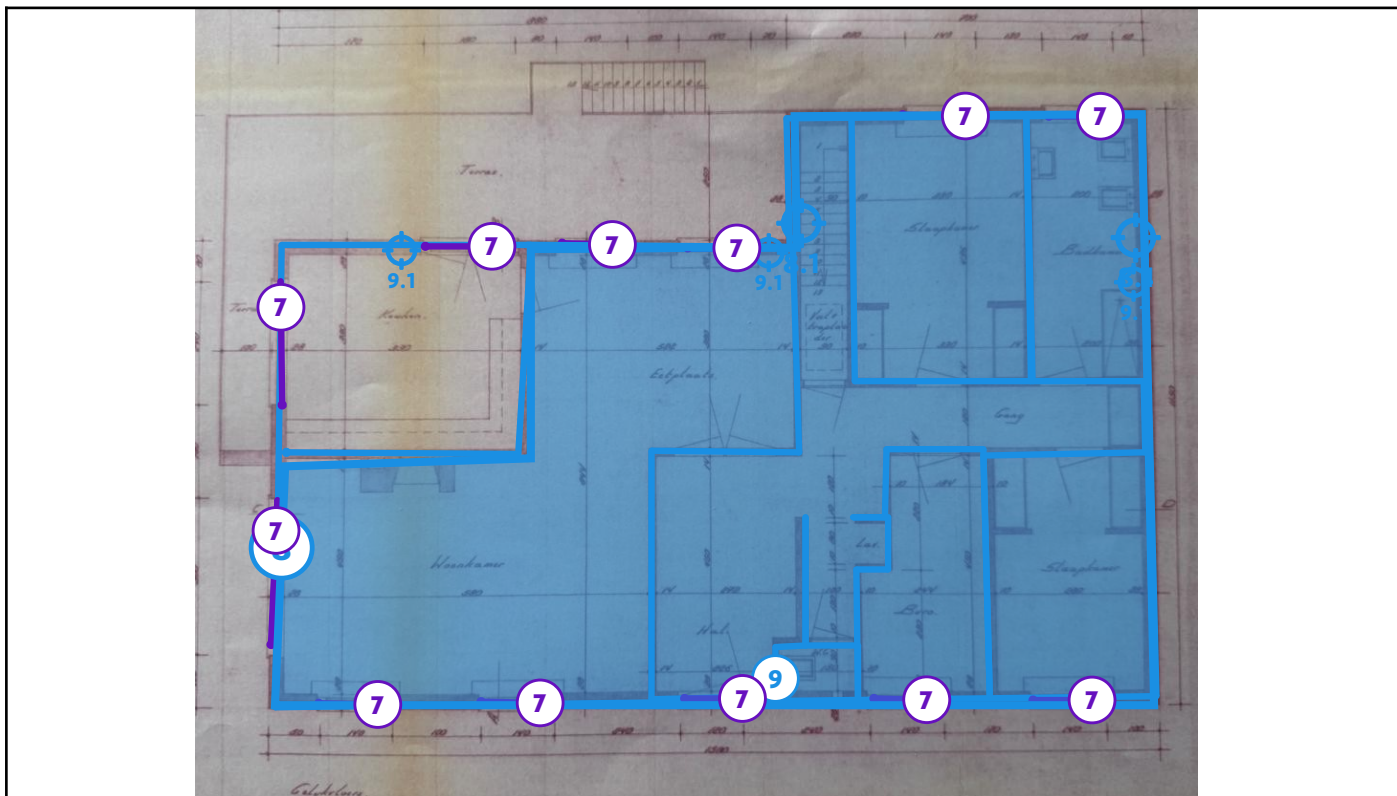
Plan 1.2: Gelijkvloers

Beschrijving	Type	Actie
7. mastiek	Advies	-
8. pleister plafond	Geen asbest	-
8.1 Code: M02	Mengmonster	-
9. pleister muur	Geen asbest	-
9.1 Code: M01	Mengmonster	-

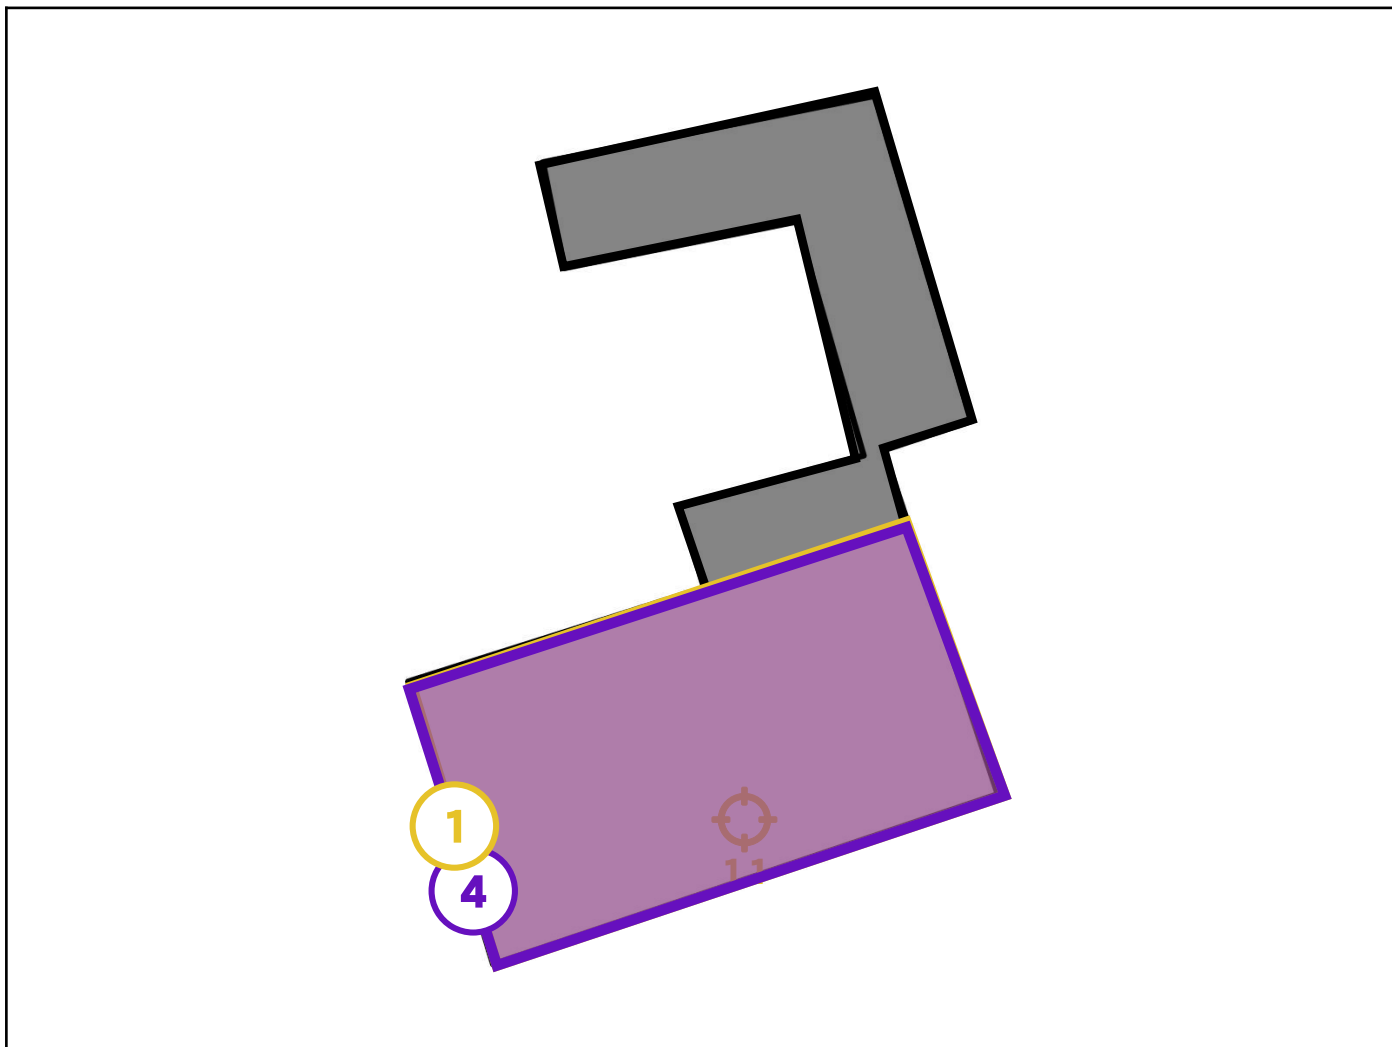
Plan 1.3: Zolder

Beschrijving	Type	Actie
1. onderdakplaten	Asbestmateriaal	Zorgvuldig beheren
1.1 Code: M03	Puntmonster	-
4. onder de pannen	Advies	-

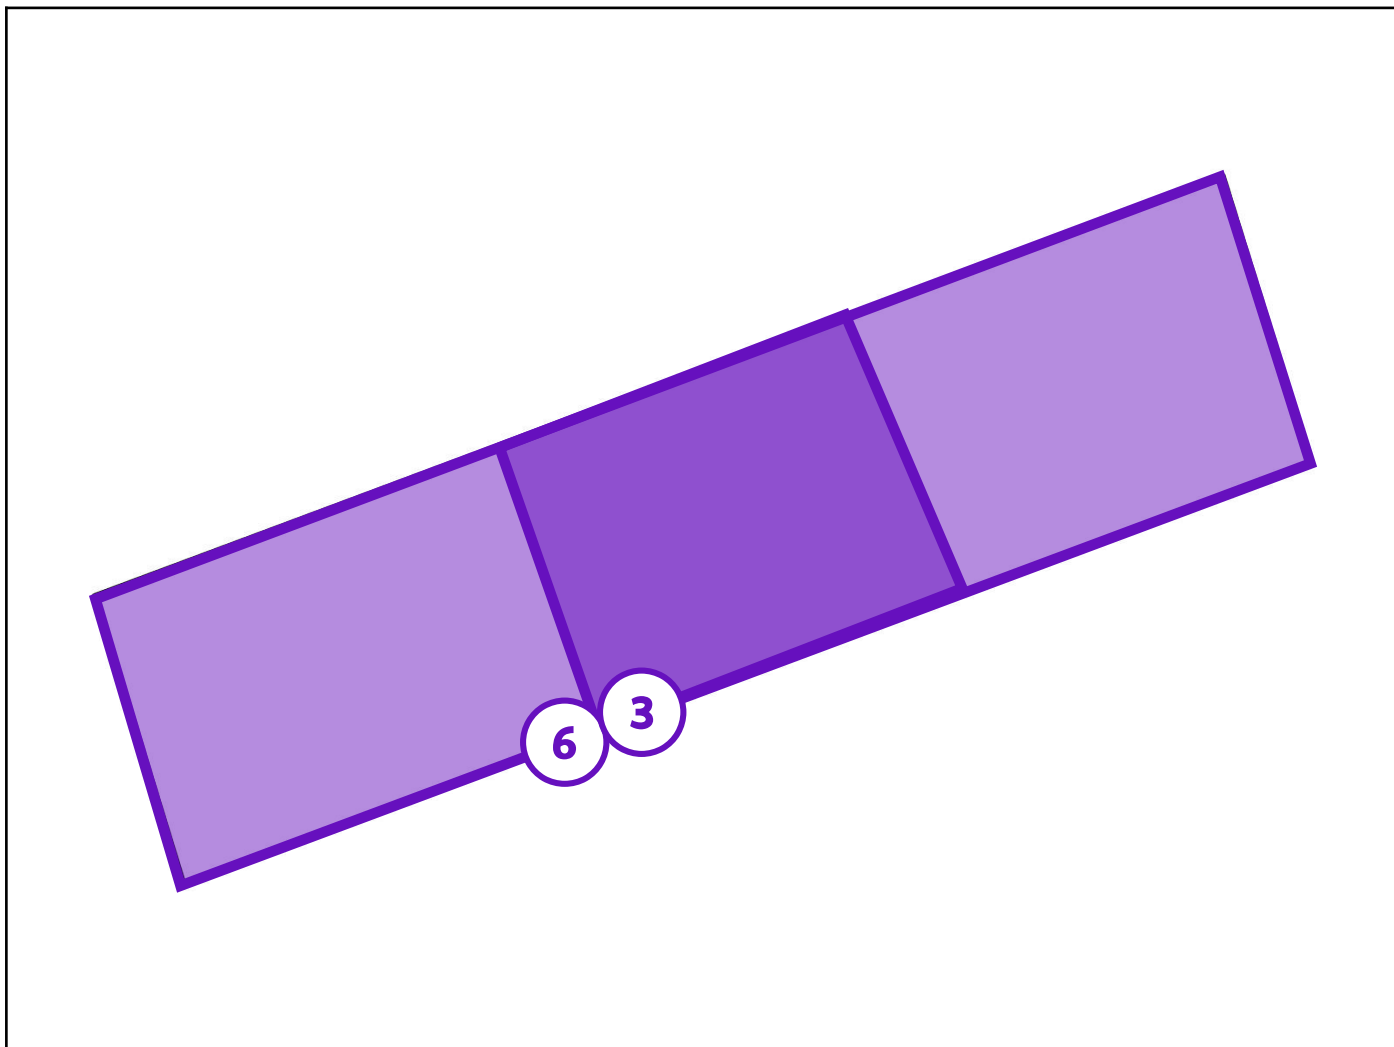
Plan 3.1: Constructie plan

Beschrijving	Type	Actie
3. constructie boven poort	Beperking	-
6. natuurleien	Advies	-

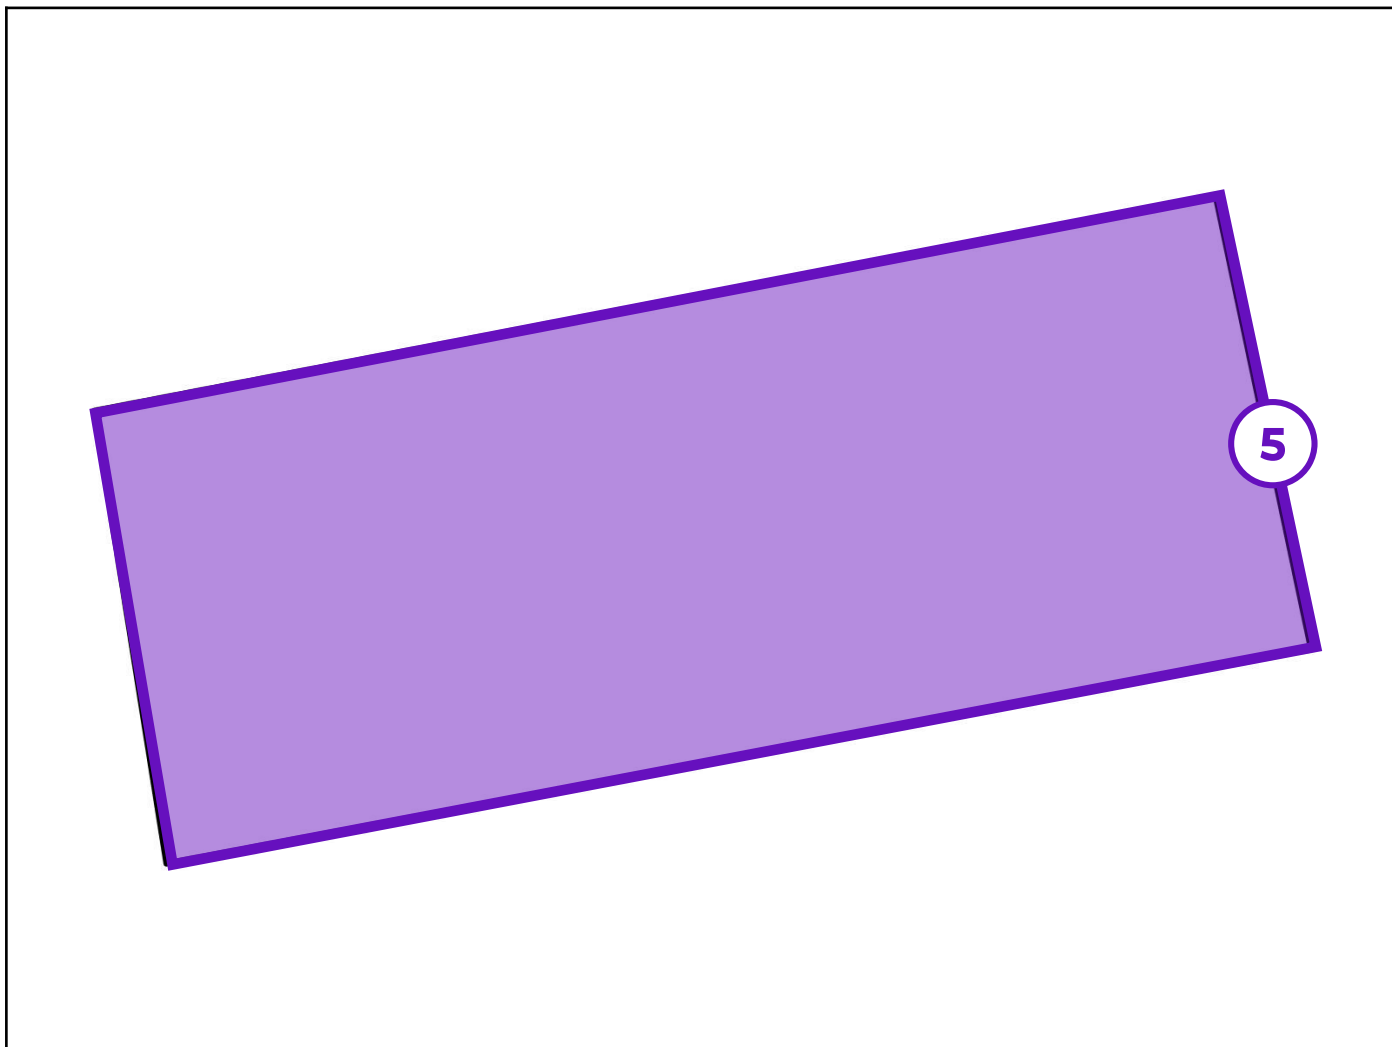
Plan 4.1: Constructie plan

Beschrijving	Type	Actie
5. gipskartonplaten en hout	Advies	-

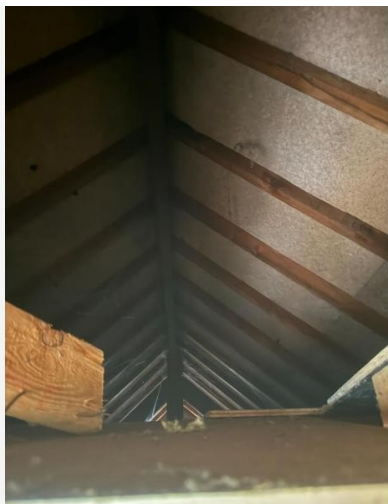
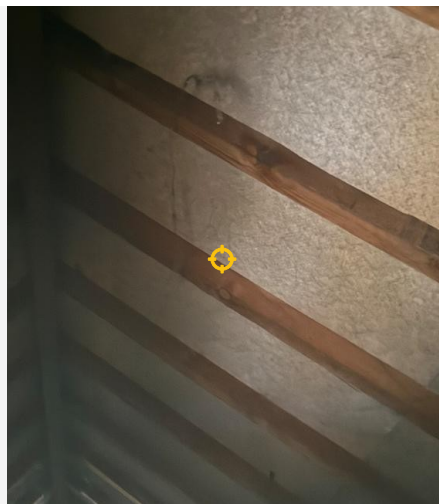
Het asbestmateriaal valt onder de mijlpaal van 2040.

Eindbeoordeling materiaalisico	Laag materiaalisico en/of verlaagde kans op vezelvrijgave
--------------------------------	---

Gebondenheid	Categorie 1: hechtgebonden in oorsprong
Asbestsoort (vezeltype)	Alleen chrysotiel
Asbestconcentratie	Laag (< 50%)
Afschermingsgraad van het gehele materiaal	Geheel of deels (ook) vrij aan de binnenlucht
Toestand van het materiaal	Licht beschadigd, licht verweerd. Intact calciumsilicaatmateriaal of categorie III 'gebondenheid'

#	Type	Referentie	Resultaat
1.1	Puntmonster	M03	Chrysotiel

Beschrijving	onderdakplaten
Omgeving	Binnen
Primaire drager	Schuin dak
Asbestmateriaal	Plaat, paneel, tablet - Type Menuiserite
Bindmiddel van asbestmateriaal	Cement
Gebondenheid op basis van bindmiddel	Hecht
Hoeveelheid (oppervlakte - dikte - aantal)	• 250,00 m ² - 1,00 cm - 1 stuk
Totaal volume	2,50 m ³
Eenvoudig bereikbaar	Ja
Bevestigingswijze	• Geklemd
Identificatiemethode	Vaststelling met monstername
Destructieve handeling voor identificatie	Nee

- Zorg voor een veilig beheer. Vermijd het beschadigen van het asbestmateriaal. Controleer de toestand jaarlijks op wijzigingen.
- Zorg voor een veilig beheer en verwijder dit asbestmateriaal wanneer het bij werken eenvoudig bereikbaar wordt. Controleer de toestand jaarlijks op wijzigingen.

- Eenvoudige handelingen: mag via doe-het-zelf of door werknemer(s) met opleidingsattest eenvoudige handelingen
U mag deze toepassing zelf verwijderen, inachtneming van de nodige veiligheidsmaatregelen. Vermijd het breken.

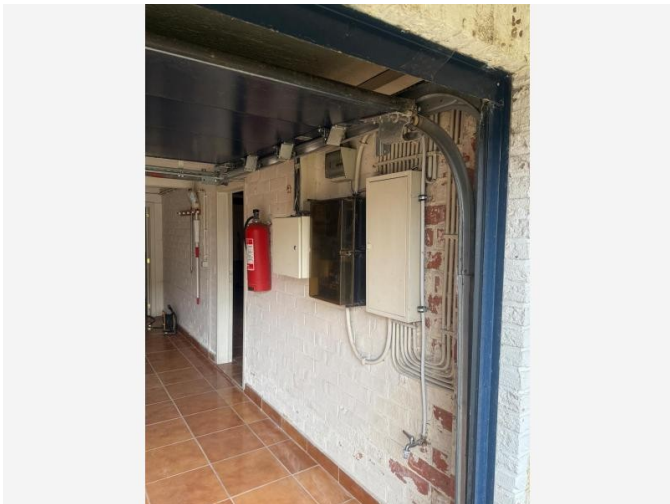
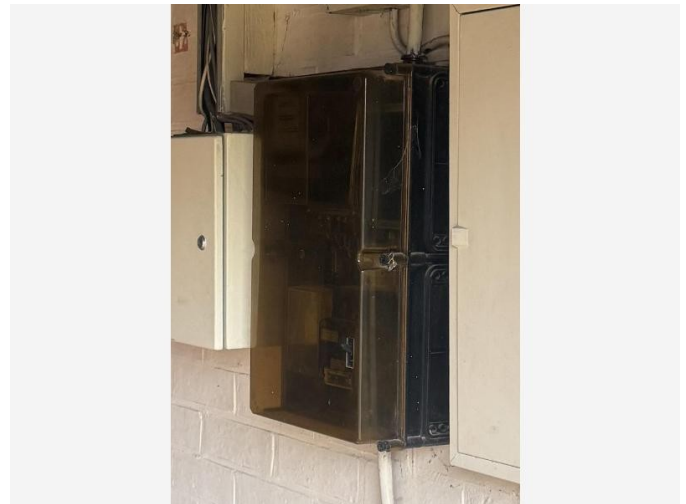
Het asbestmateriaal valt onder de mijlpaal van 2040.

Eindbeoordeling materiaalrisico	Zeer laag materiaalrisico en/of zeer lage kans op vezelvrijgave
---------------------------------	---

Gebondenheid	Categorie 1: hechtgebonden in oorsprong
Asbestsoort (vezeltype)	Crocidoliet aanwezig
Asbestconcentratie	Laag (< 50%)
Afschermingsgraad van het gehele materiaal	Stootvaste afscherming of omkasting
Toestand van het materiaal	Onbeschadigd, niet verweerd

Beschrijving	meterkast
Omgeving	Binnen
Primaire drager	Communicatie en elektrische infrastructuur en uitrusting
Asbestmateriaal	Plaat, paneel, tablet - Type Bakeliet
Bindmiddel van asbestmateriaal	Kunststof of -hars
Gebondenheid op basis van bindmiddel	Hecht
Hoeveelheid (oppervlakte - dikte - aantal)	• 0,10 m ² - 2,00 cm - 1 stuk
Totaal volume	0,002 m ³
Eenvoudig bereikbaar	Ja
Bevestigingswijze	• Geschroefd
Identificatiemethode	Vaststelling zonder monstername
Destructieve handeling voor identificatie	Nee

- Zorg voor een veilig beheer. Vermijd het beschadigen van het asbestmateriaal. Controleer de toestand jaarlijks op wijzigingen.
- Zorg voor een veilig beheer en verwijder dit asbestmateriaal wanneer het bij werken eenvoudig bereikbaar wordt. Controleer de toestand jaarlijks op wijzigingen.

- Eenvoudige handelingen: mag via doe-het-zelf of door werknemer(s) met opleidingsattest eenvoudige handelingen
De meterkast is waarschijnlijk eigendom van Fluvius. In dat geval mag u deze niet zelf verwijderen. Neem bij vragen contact op met Fluvius.

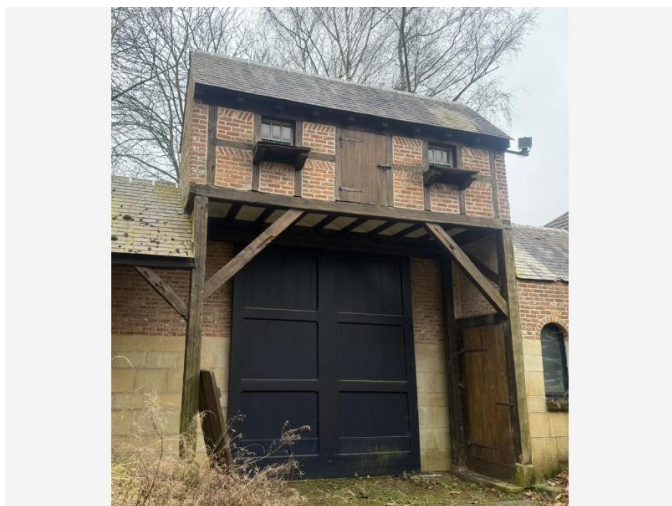
Situeringfoto

Tijdelijke beperking

Reden: Het onderzoek kan niet uitgevoerd worden binnen de bepalingen van de Welzijnswet

Uitleg van de asbestdeskundige: hoogte hoger dan 3,50m.

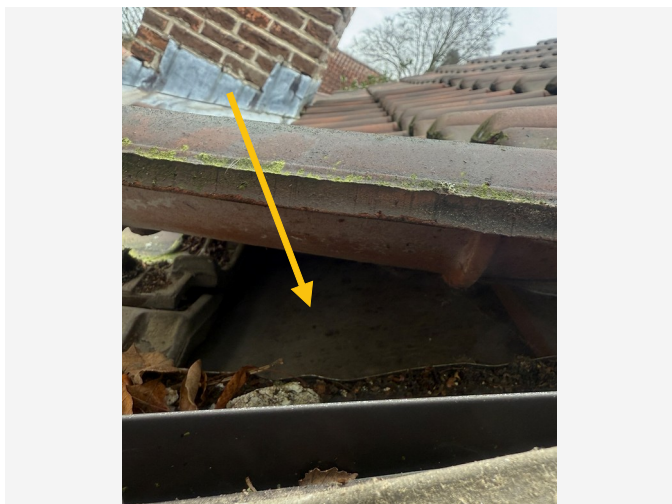
Onderdakplaat waarneembaar, vermoeden dat dit de onderste laag is (zie staal M03).

Identificatiemethode	Redelijk vermoeden
Primaire drager	Schuin dak
(Asbest)materiaal	Plaat, paneel, tablet - Type Menuiserite
Bindmiddel	Cement
Gebondenheid bindmiddel	Hecht

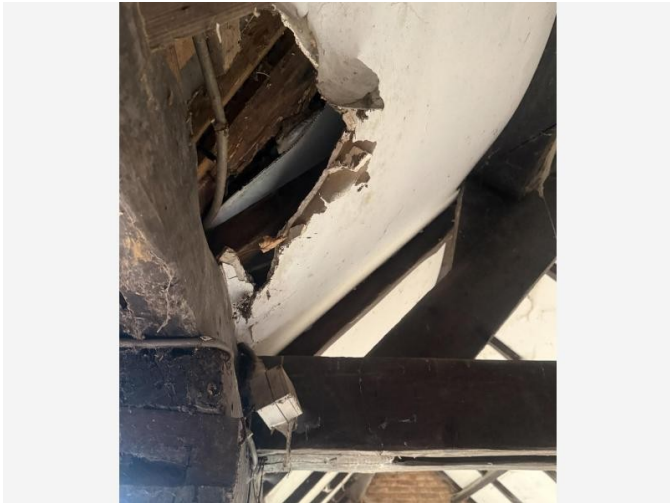
niet-asbestverdacht.

Identificatiemethode	Vaststelling & expertise (niet-asbestverdacht)
Primaire drager	Plafond

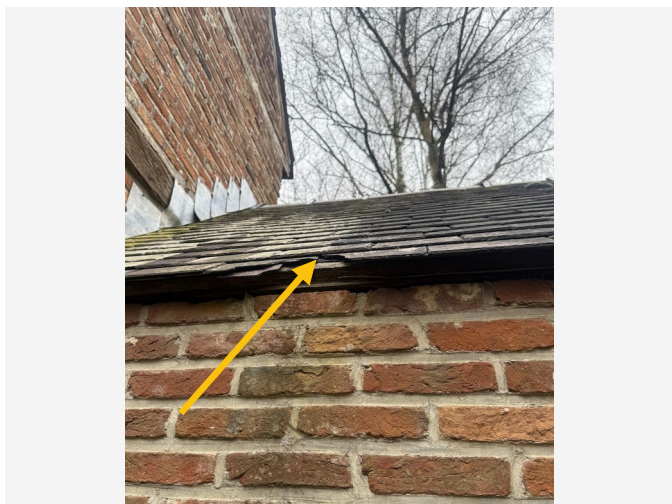
natuurleien; niet-asbestverdacht.

Identificatiemethode	Vaststelling & expertise (niet-asbestverdacht)
Primaire drager	Schuin dak

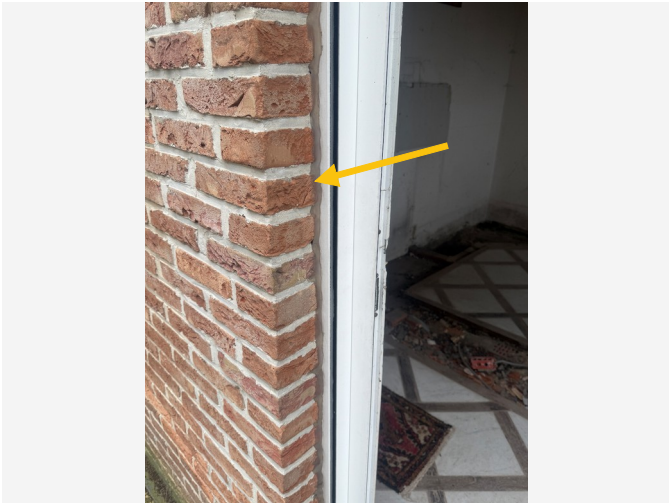
geen asbestverdacht mastiek waargenomen.

Identificatiemethode	Vaststelling & expertise (niet-asbestverdacht)
Primaire drager	Wandopening verticaal (raam, deur, ...)
(Asbest)materiaal	In-situ afwerkingslagen - Pasta, stopverf, voegsel, stopsel, vulsel, mastiek, kitten, ...

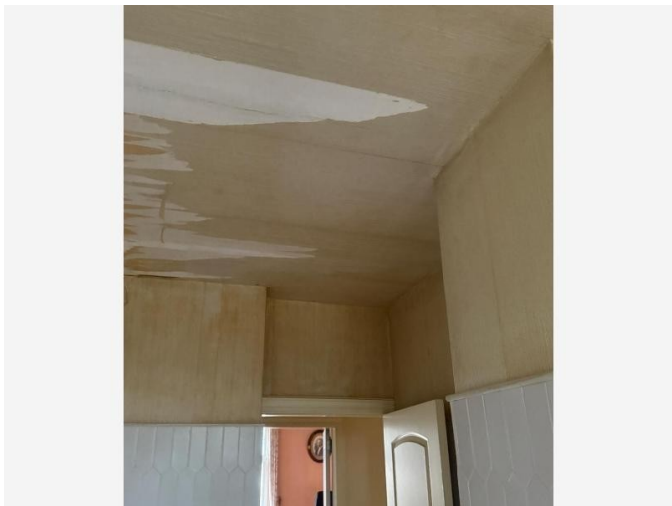
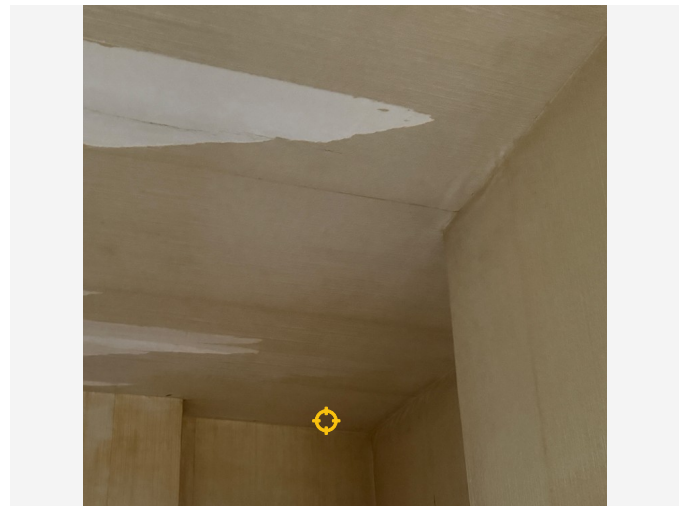
Geen asbest

#	Type	Referentie	Resultaat
8.1	Mengmonster	M02	Geen asbest

Beschrijving	pleister plafond
Omgeving	Binnen
Primaire drager	Plafond
Bindmiddel van materiaal	Gips - kalk
Gebondenheid op basis van bindmiddel	Niet-hechtgebonden
Hoeveelheid (oppervlakte - dikte - aantal)	• 300,00 m ² - 2,00 cm - 1 stuk
Totaal volume	6,00 m ³
Identificatiemethode	Vaststelling met monsternamen
Destructieve handeling voor identificatie	Nee

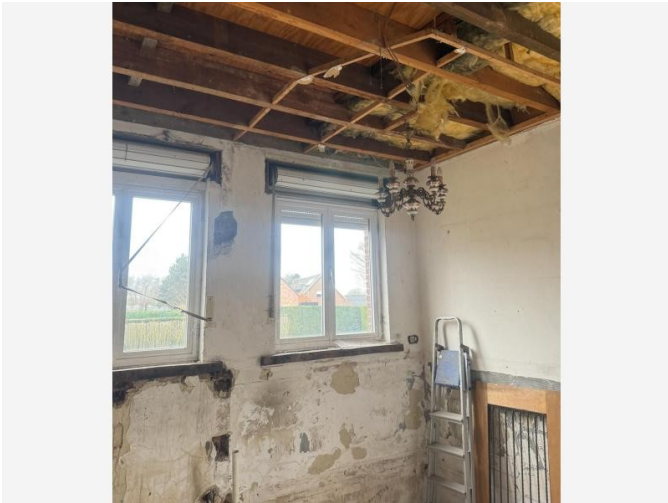
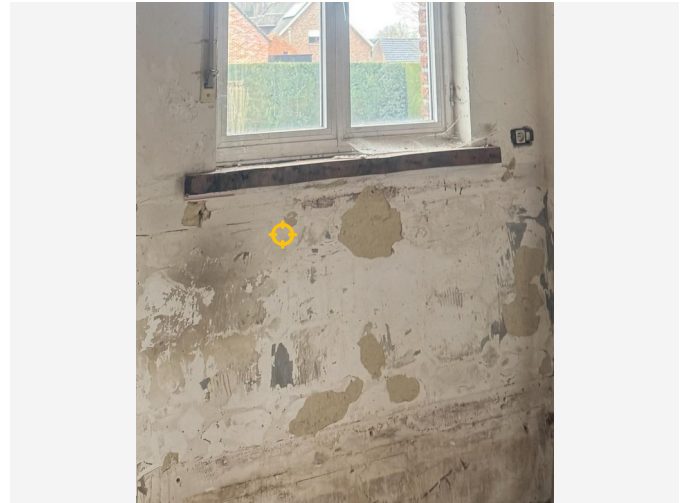
Fiche 9: pleister muur

Geen asbest

#	Type	Referentie	Resultaat
9.1	Mengmonster	M01	Geen asbest

Beschrijving	pleister muur
Omgeving	Binnen
Primaire drager	Binnenwand
Bindmiddel van materiaal	Gips - kalk
Gebondenheid op basis van bindmiddel	Niet-hechtgebonden
Hoeveelheid (oppervlakte - dikte - aantal)	• 750,00 m ² - 2,00 cm - 1 stuk
Totaal volume	15,00 m ³
Identificatiemethode	Vaststelling met monstername
Destructieve handeling voor identificatie	Nee
