Asbestinventarisatetest

Grote Heidestraat 15, 2820 Bonheiden

Attestnummer : 20250210-000353.000

Niet-asbestveilig

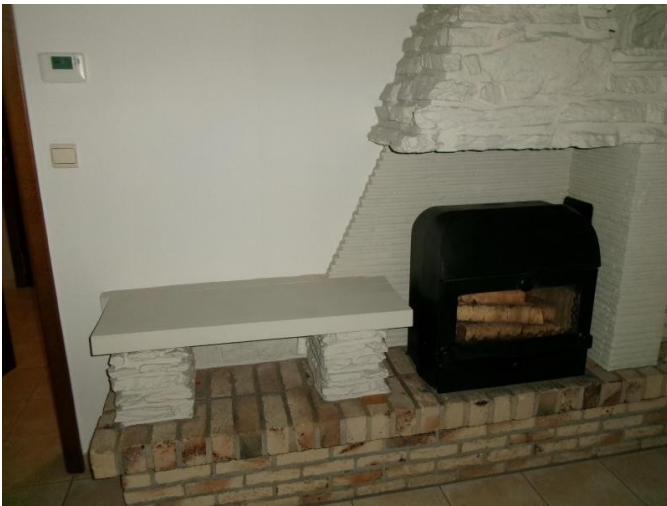
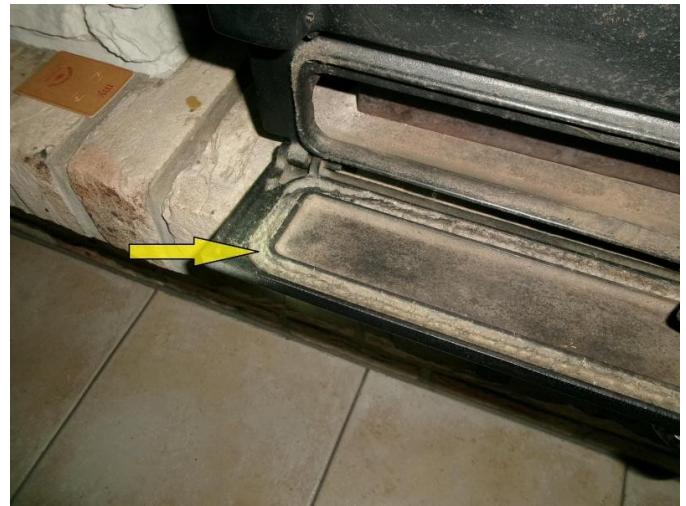
Eindbeoordeling materiaalrisico	Hoog materiaalrisico en/of hoge kans op vezelvrijgave
---------------------------------	---

Gebondenheid	Categorie 3: niet-hechtgebonden met weinig of geen matrix
Asbestsoort (vezeltype)	Alleen chrysotiel
Asbestconcentratie	Hoog ($\geq 50\%$)
Afschermingsgraad van het gehele materiaal	Geheel of deels (ook) vrij aan binnenluchtstromen
Toestand van het materiaal	Matig beschadigd, matig verweerd

Beschrijving	koorden in houtkachel living
Omgeving	Binnen
Primaire drager	Ruimteverwarming
Asbestmateriaal	Koord, lint, band, strip
Bindmiddel van asbestmateriaal	Weinig of geen bindmiddel (textiel, bevloeking, ...)
Gebondenheid op basis van bindmiddel	Niet-hechtgebonden
Hoeveelheid (lengte - omtrek - aantal)	<ul style="list-style-type: none">• 1,00 m - 3,00 cm - 2 stuks
Totale oppervlakte	0,06 m ²
Eenvoudig bereikbaar	Ja
Bevestigingswijze	<ul style="list-style-type: none">• Geklemd• Verlijmd, ingegoten, versmeerd
Identificatiemethode	Vaststelling zonder monstername
Destructieve handeling voor identificatie	Nee
Opmerking	<p>De opgegeven hoeveelheid is een ruwe schatting die (significant) kan afwijken van de werkelijke hoeveelheid. De koord in de zijkant van het luik naar de asla is dof van uitzicht waardoor die asbestverdacht is. De koord in de rand van het grote luik is minder dof en daardoor een twijfelgeval. Gezien de beperkte hoeveelheid werd er geen monster van genomen waardoor deze toepassing asbestverdacht en in dit attest als asbesthoudend beschouwd wordt. Monstername en laboanalyse kan uitsluitel geven of deze toepassing effectief asbest bevat. Er werden geen andere dichtingen in/aan de houtkachel waargenomen, mogelijk zitten er in de opbouw van de kachel asbestverdachte dichtingen. Dat kan via destructief onderzoek verder nagekeken worden.</p>

Dringend verwijderen

- Verwijder dit asbestmateriaal zo snel mogelijk. Volg de toestand goed op.

- Eenvoudige handelingen: mag via doe-het-zelf of door werknemer(s) met opleidingsattest eenvoudige handelingen
Deze toepassing kan door een aannemer die over een opleidingsattest eenvoudige handelingen beschikt of door een particulier (doe-het-zelf), verwijderd worden indien er geen verhoogd risico op vrijgave van asbestvezels (max. concentratie 0,01 vezels/cm³ - CODEX Art. VI.3-54) ontstaat en de toepassing voorafgaand wordt gefixeerd/bevochtigd; de individuele elementen zonder machinale werktuigen en zonder breken of gooien een voor een losgemaakt worden; en ten slotte in gesloten verpakking weggevoerd worden naar een erkend afvalpunt (recyclagepark).

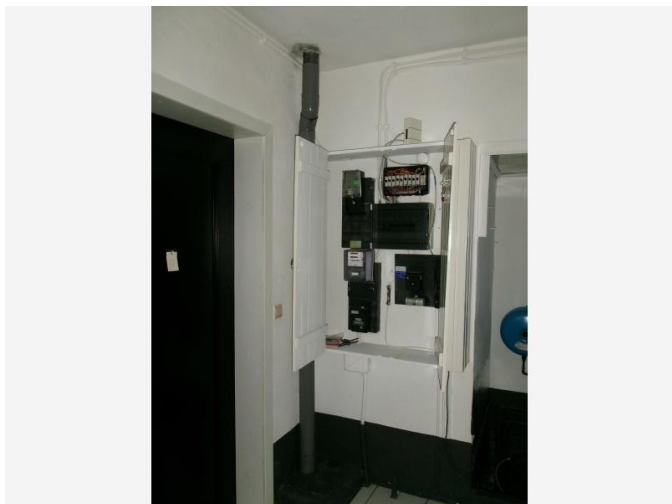
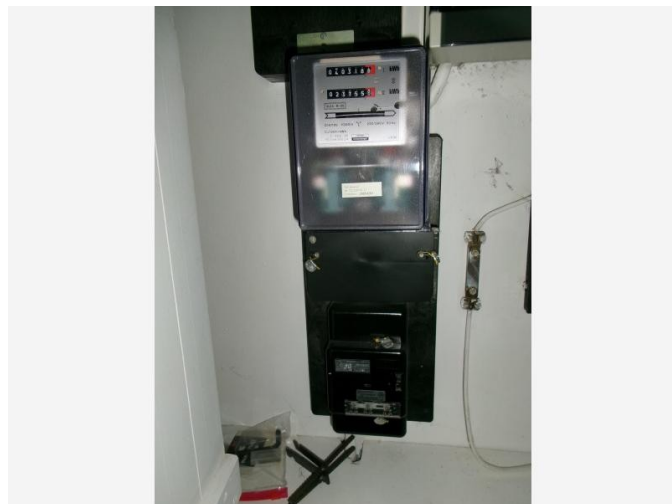
Eindbeoordeling materiaalrisico	Verhoogd materiaalrisico en/of verhoogde kans op vezelvrijgave
---------------------------------	--

Gebondenheid	Categorie 1: hechtgebonden in oorsprong
Asbestsoort (vezeltype)	Crocidoliet aanwezig
Asbestconcentratie	Laag (< 50%)
Afschermingsgraad van het gehele materiaal	Geheel of deels (ook) vrij aan de binnenlucht
Toestand van het materiaal	Licht beschadigd, licht verweerd. Intact calciumsilicaatmateriaal of categorie III 'gebondenheid'

Beschrijving	Bakelieten elektrische toepassingen
Omgeving	Binnen
Primaire drager	Communicatie en elektrische infrastructuur en uitrusting
Asbestmateriaal	Plaat, paneel, tablet - Type Bakeliet
Bindmiddel van asbestmateriaal	Kunststof of -hars
Gebondenheid op basis van bindmiddel	Hecht
Hoeveelheid (oppervlakte - dikte - aantal)	• 0,01 m ² - 0,20 cm - 1 stuk
Totaal volume	< 0,001 m ³
Eenvoudig bereikbaar	Ja
Bevestigingswijze	• Geschroefd
Identificatiemethode	Vaststelling zonder monsternamen
Destructieve handeling voor identificatie	Nee
Opmerking	De zwart/bruine hard kunststoffen stopcontacten/schakelaars/zekering en/of meterkast zijn waarschijnlijk uit Bakeliet. De kans bestaat dat deze toepassing asbest bevat. Er werd geen monster van genomen waardoor ze asbestverdacht zijn en als asbesthoudend in het attest staan. De opgegeven hoeveelheid is een ruwe schatting van het oppervlak en kan dus afwijken van de werkelijke hoeveelheid. Mogelijk werden niet alle items aangeduid op de plannen in dit attest.

Verwijderen

- Zorg voor een veilig beheer. Vermijd het beschadigen van het asbestmateriaal. Controleer de toestand jaarlijks op wijzigingen.

- Eenvoudige handelingen: mag via doe-het-zelf of door werknemer(s) met opleidingsattest eenvoudige handelingen
Deze toepassing kan door een aannemer die over een opleidingsattest eenvoudige handelingen beschikt of door een particulier (doe-het-zelf), verwijderd worden indien er geen verhoogd risico op vrijgave van asbestvezels (max. concentratie 0,01 vezels/cm³ - CODEX Art. VI.3-54) ontstaat en de toepassing voorafgaand wordt gefixeerd/bevochtigd; de individuele elementen zonder machinale werktuigen en zonder breken of gooien een voor een losgemaakt worden; en ten slotte in gesloten verpakking weggevoerd worden naar een erkend afvalpunt (recyclagepark).

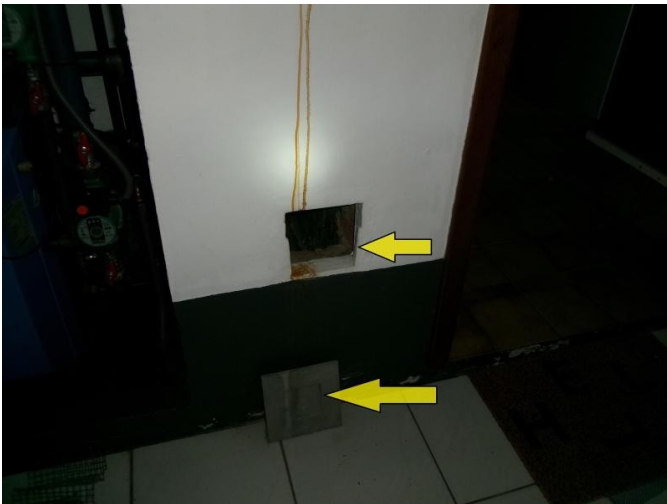
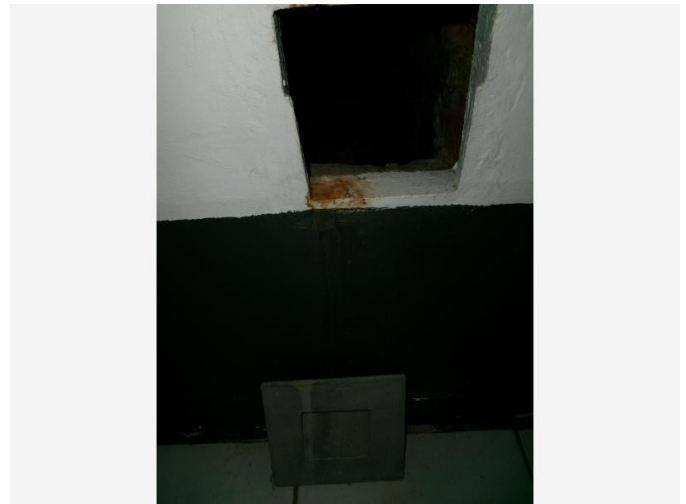
Eindbeoordeling materiaalrisico	Laag materiaalrisico en/of verlaagde kans op vezelvrijgave
---------------------------------	--

Gebondenheid	Categorie 1: hechtgebonden in oorsprong
Asbestsoort (vezeltype)	Crocidoliet aanwezig
Asbestconcentratie	Laag (< 50%)
Afschermingsgraad van het gehele materiaal	Geheel of deels vrij aan de buitenlucht
Toestand van het materiaal	Licht beschadigd, licht verweerd. Intact calciumsilicaatmateriaal of categorie III 'gebondenheid'

Beschrijving	schouwluik en kader
Omgeving	Binnen
Primaire drager	Wandopening verticaal (raam, deur, ...)
Asbestmateriaal	Brandwerende afsluiting (prefab geheel) - Luik
Bindmiddel van asbestmateriaal	Cement
Gebondenheid op basis van bindmiddel	Hecht
Hoeveelheid (gewicht - aantal)	<ul style="list-style-type: none">• 1,00 kg - 2 stuks
Totaal gewicht	2,00 kg
Eenvoudig bereikbaar	Ja
Bevestigingswijze	<ul style="list-style-type: none">• Verlijmd, ingegoten, versmeerd
Identificatiemethode	Vaststelling zonder monsternamen
Destructieve handeling voor identificatie	Nee
Opmerking	De opgegeven hoeveelheid is een ruwe schatting die (significant) kan afwijken van de werkelijke hoeveelheid. Het betreft de kader in de schouw aan de CV-ketel en de cementen schouwluik die in de kader ingeschoven kan worden.

Zorgvuldig beheren

- Zorg voor een veilig beheer. Vermijd het beschadigen van het asbestmateriaal. Controleer de toestand jaarlijks op wijzigingen.

- Eenvoudige handelingen: mag via doe-het-zelf of door werknemer(s) met opleidingsattest eenvoudige handelingen
Als deze hechtgebonden toepassing -mits het nemen van de nodige maatregelen- zonder ze (verder) te beschadigen verwijderd kan worden. In dit geval kan het schouwluik vrij eenvoudig in zijn geheel verwijderen en gepast afgevoerd worden. Meer info op <https://ovam.vlaanderen.be/wie-mag-wat-verwijderen> en meer info over asbestverwijdering staat achteraan dit attest en op: <https://ovam.vlaanderen.be/voorzorgsmaatregelen-bij-asbestverwijdering>

- Eenvoudige handelingen: enkel door erkend asbestverwijderaar
Wanneer de toepassing beschadigd wordt of moet worden tijdens het verwijderen, bij de kader is de kans op beschadigen bij het verwijderen veel groter. Meer info over asbestverwijdering achteraan dit attest en op: <https://ovam.vlaanderen.be/voorzorgsmaatregelen-bij-asbestverwijdering>

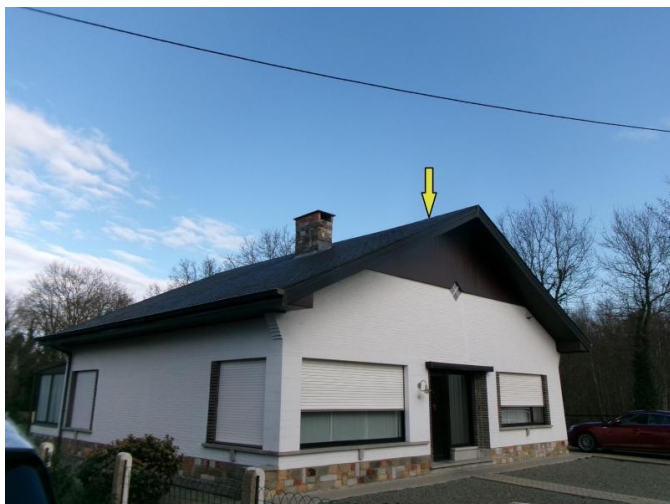
Situeringfoto

Tijdelijke beperking

Reden: Het te onderzoeken materiaal situeert zich hoger dan 3,50 m te rekenen vanaf een veilige ondergrond

Uitleg van de asbestdeskundige: De nok situeert zich te hoog om op een veilige manier te inspecteren. Het was vanop het platte dak ook niet waarneembaar welk materiaal ervoor gebruikt werd. Dit kan verder nagegaan worden via aanvullend onderzoek.

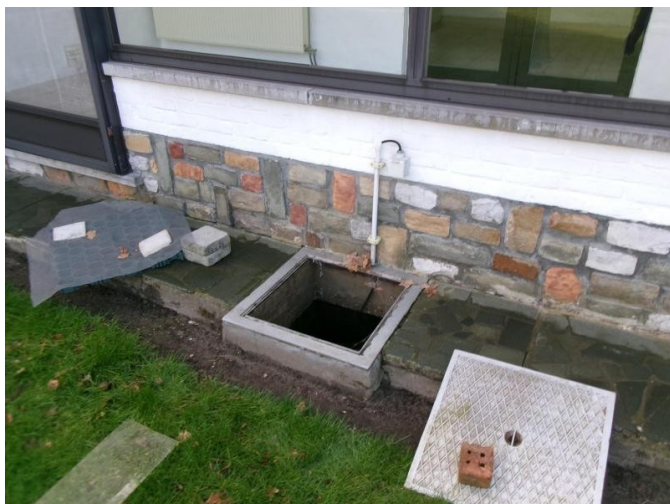
Situeringfoto

Permanente beperking

Reden: Het onderzoek kan niet uitgevoerd worden binnen de bepalingen van de Welzijnswet

Uitleg van de asbestdeskundige: De kruipkelder is ongeveer 1m hoog waardoor die buiten de scope en inspanningsverplichting van deze inventaris valt. Het is mogelijk dat er asbestverdachte toepassingen in aanwezig zijn. Dat kan nagekeken worden via aanvullend onderzoek.

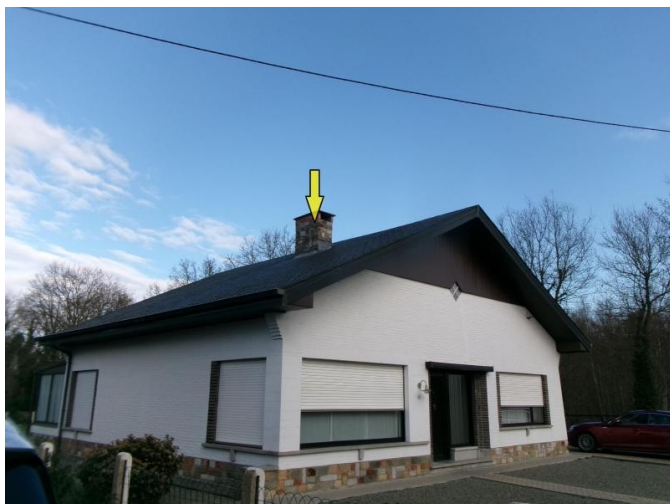
Situeringfoto

Tijdelijke beperking

Reden: Het te onderzoeken materiaal situeert zich hoger dan 3,50 m te rekenen vanaf een veilige ondergrond

Uitleg van de asbestdeskundige: De schouw bevat binnenin mogelijk een asbestcement rookgaskanaal. Laat dit onderzoeken bij eventuele werken.

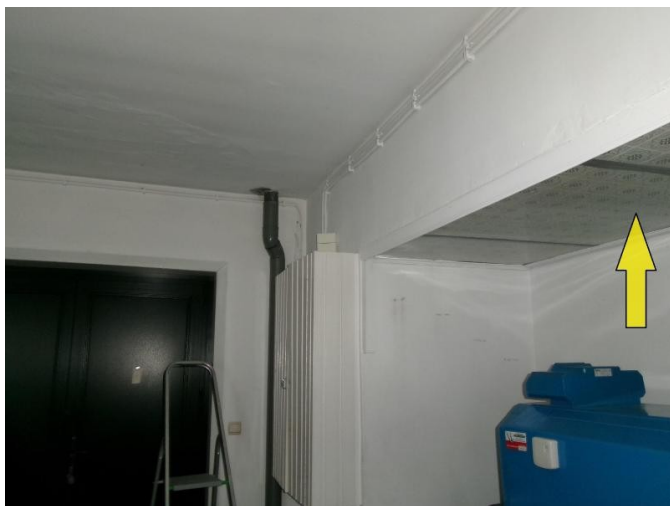
Net boven de CV ketel is er een verlaagd plafond met platen in een niet-asbestverdachte houttoepassing. Eventueel bovenliggende materialen kunnen via destructief onderzoek verder nagekeken worden.

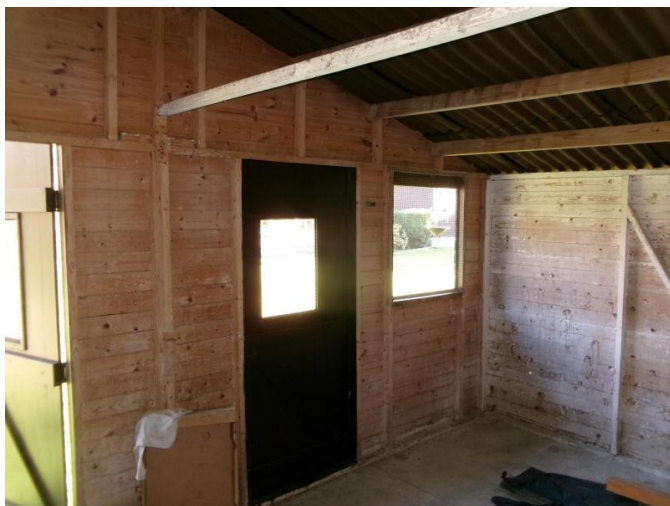
Het dak van de volièrre wordt in een andere fiche besproken. De waarneembare muren en vloerplaten zijn in niet-asbestverdacht houtmateriaal. Eventueel achter/onderliggende materialen kunnen via destructief onderzoek verder nagekeken worden.

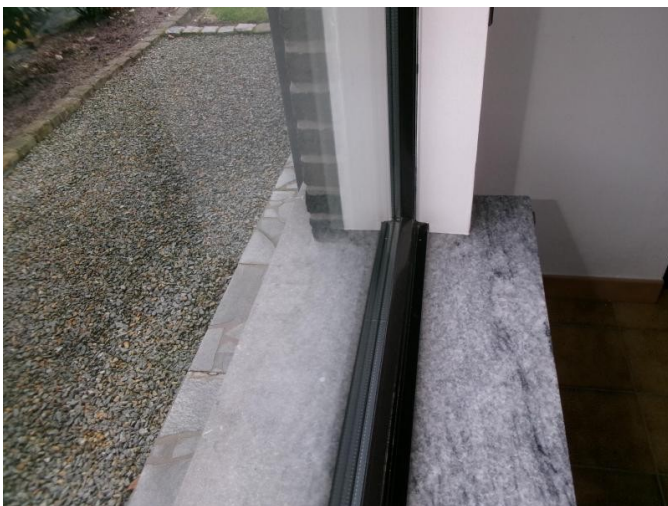
De vensterbanken en vloerdorpels binnen en die van buiten zijn uit natuursteen. Deze toepassingen zijn niet-asbestverdacht. Omdat dit over alle vensterbanken en dorpels in/aan de woning gaat, zijn ze mogelijk niet allemaal aangeduid op de plannen. Onderaan de vensterbanken binnen werd een betonnen niet-asbestverdachte ondersteuning vastgesteld.

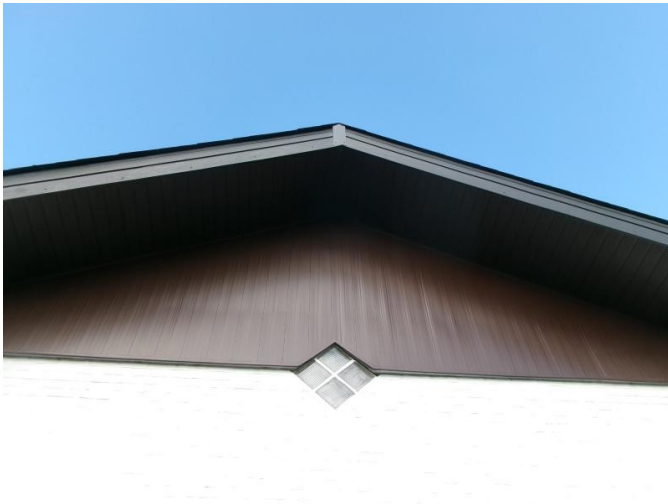
Fiche 10: bruine platen tegen voorgevel en bij de dakoversteken

De bruinkleurige latten die boven aan de voorgevel aanwezig zijn, en ook aan de onderzijde en zijkanten van de dakoversteken zijn in niet-asbestverdacht kunststof. Eventueel achterliggende materialen kunnen via destructief onderzoek verder nagekeken worden.

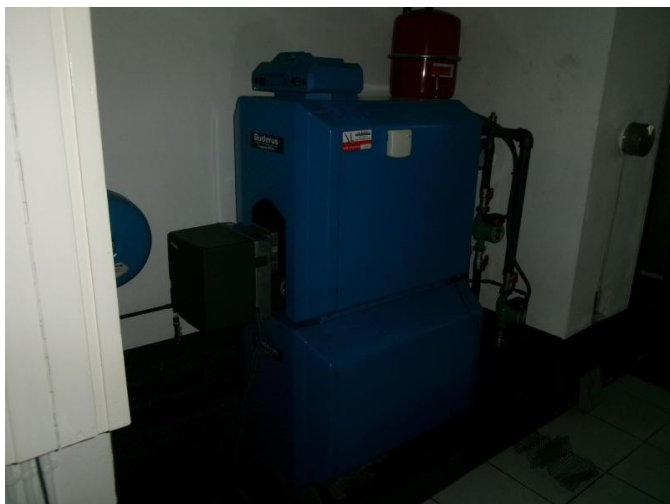
Via het kenplaatje op de CV-ketel kan afgeleid worden dat die in 2005 gefabriceerd werd. Hierdoor kan aangenomen worden dat de materialen gebruikt voor de opbouw en installatie niet-asbestverdacht zijn.

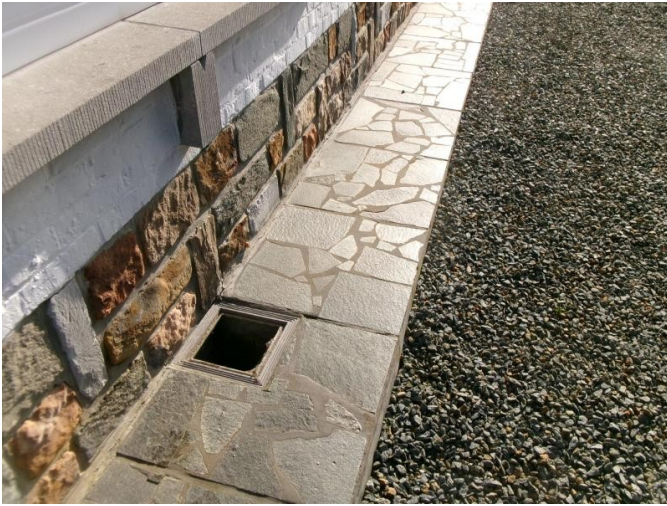
Naast de gevel zijn er enkele putjes waarneembaar. De waarneembare materialen zijn gebakken kleisteen en metaal. Geen van deze materialen is asbestverdacht. De plaats van de pijlen op het plan in dit attest kan afwijken met de werkelijke plaats. Er konden geen buizen waargenomen worden. Via aanvullend onderzoek kan nagegaan worden waar deze liggen en uit welk materiaal die opgebouwd zijn.

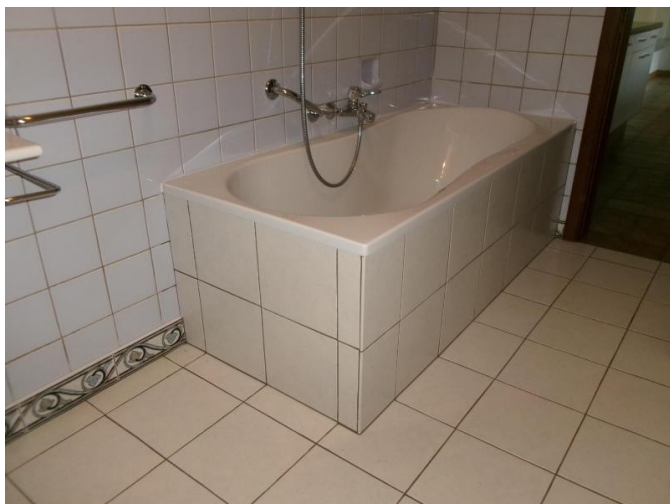
Binnenwanden afgewerkt met een intacte laag faiencetegels /plinten zonder zichtbare beschadigingen. Inspectie van de onderliggende lijm laag of tegels zelf is niet mogelijk zonder uitbreiding naar een destructief onderzoek.

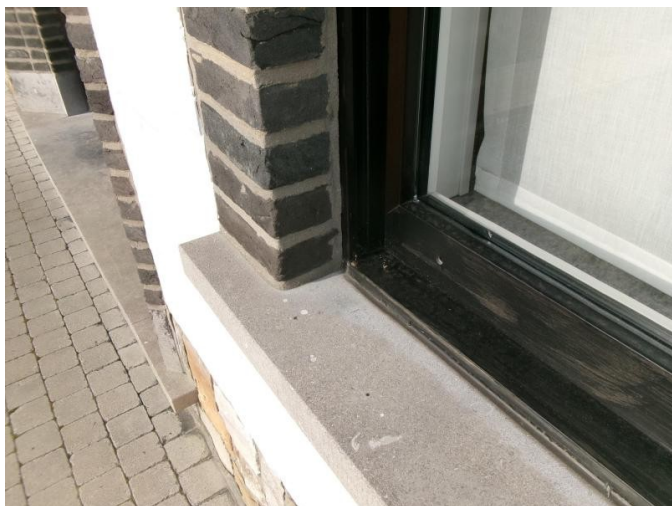
Buiten het houten raam op de zolder (zie andere fiche) werden er geen asbestverdachte dichtingen vastgesteld tussen de gevelsteen en de profielen van de ramen en deuren. Ook tussen de profielen en de beglazing van de ramen en binnendeuren werd er geen asbestverdachte dichting vastgesteld. Mogelijk werden niet alle ramen / binnendeuren aangeduid op de plannen in dit attest.

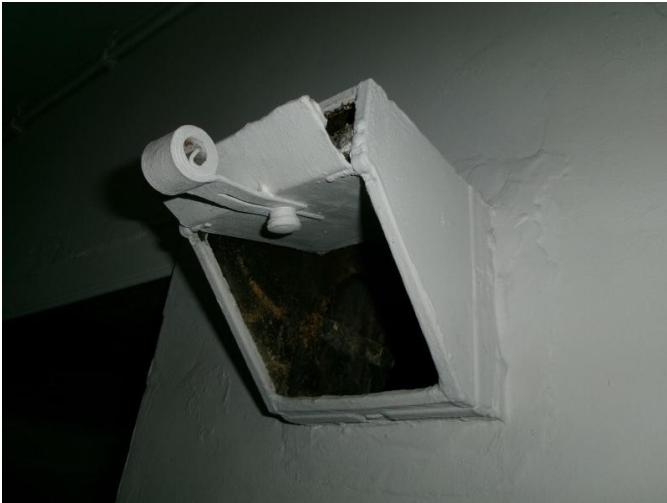
In de schouw aan de CV-ketel is er nog een extra constructie aangebracht in hout en metaal. Deze is niet-asbestverdacht.

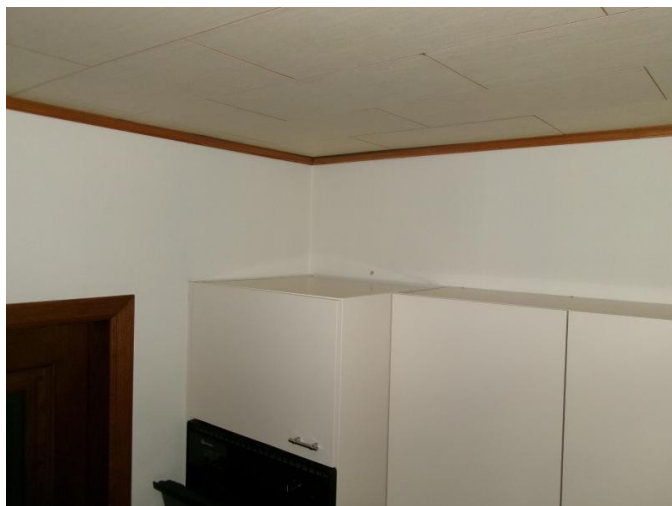
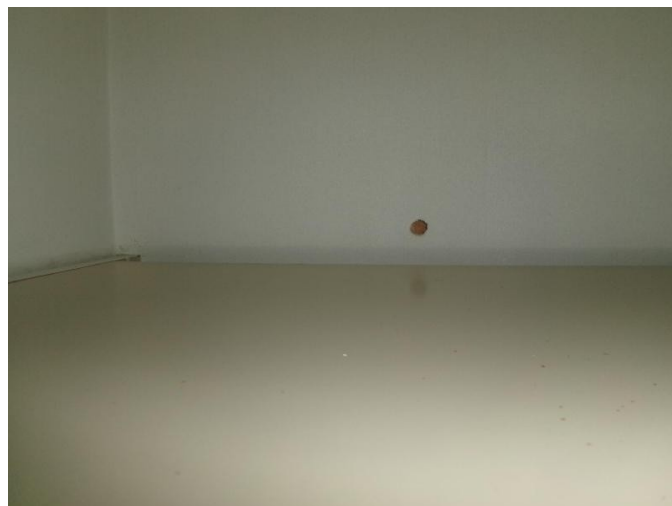
Fiche 23: Pleisterwerk muren

Beschrijving	Pleisterwerk muren
Omgeving	Binnen
Primaire drager	Binnenwand
Bindmiddel van materiaal	Gips - kalk
Gebondenheid op basis van bindmiddel	Niet-hechtgebonden
Hoeveelheid (oppervlakte - dikte - aantal)	• 250,00 m ² - 1,00 cm - 1 stuk
Totaal volume	2,50 m ³
Identificatiemethode	Vaststelling met monsternamen
Destructieve handeling voor identificatie	Nee
Opmerking	De hoeveelheid is een schatting en kan (significant) afwijken van de werkelijke toestand. Waar mogelijk, wordt staalname uitgevoerd conform het inspectieprotocol: in een droge ruimte: de living en de veranda, in een natte ruimte: de keuken, in de stookruimte. Er is geen echte traphal aanwezig waardoor er daar geen monster genomen werd.
