Asbestinventarisatetest

Lierbaan 157A, 2580 Putte

Attestnummer : 20250305-000455.000

Uitgegeven op : 05.03.2025

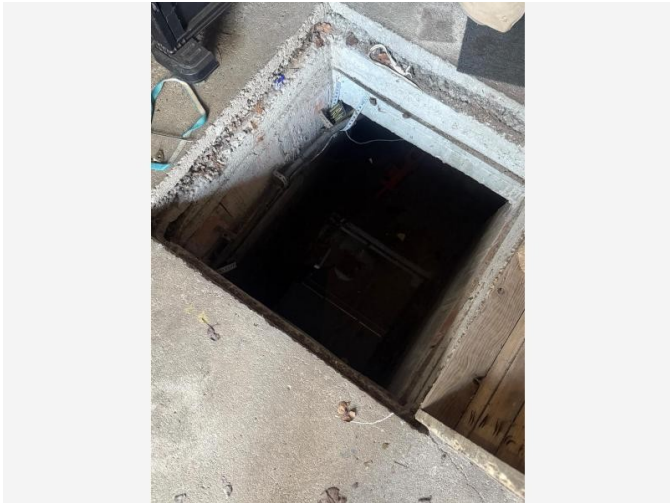
Situeringfoto

Permanente beperking

Reden: Het onderzoek kan niet uitgevoerd worden binnen de bepalingen van de Welzijnswet

Uitleg van de asbestdeskundige: hoogte lager dan 1,50m.

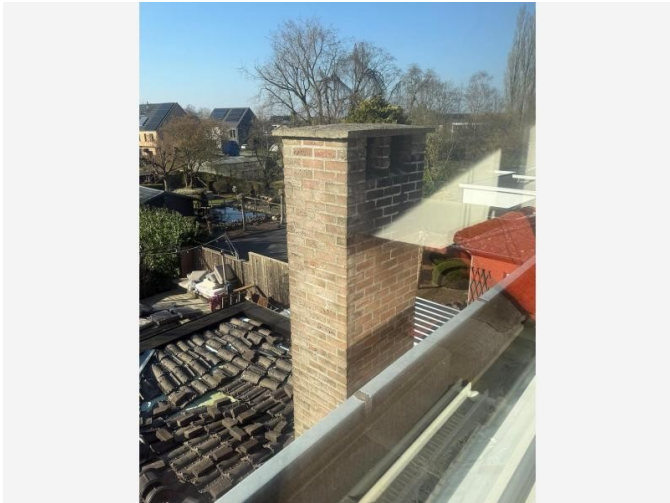
Situeringfoto

Tijdelijke beperking

Reden: Het te onderzoeken materiaal situeert zich hoger dan 3,50 m te rekenen vanaf een veilige ondergrond

Uitleg van de asbestdeskundige: achterliggende asbesttoepassingen zouden verborgen kunnen zijn.

visueel niet-asbestverdacht.

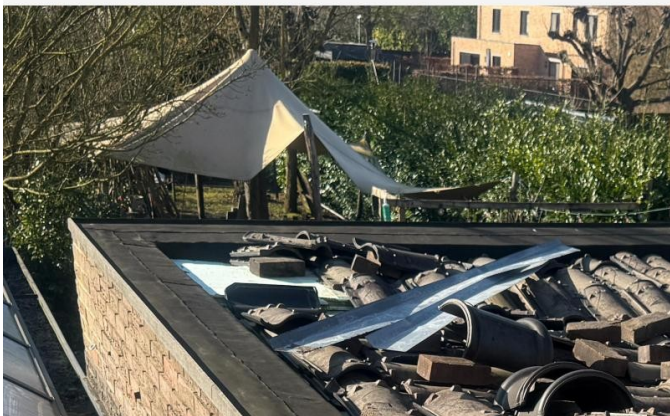
Vrije foto

niet asbestverdacht.

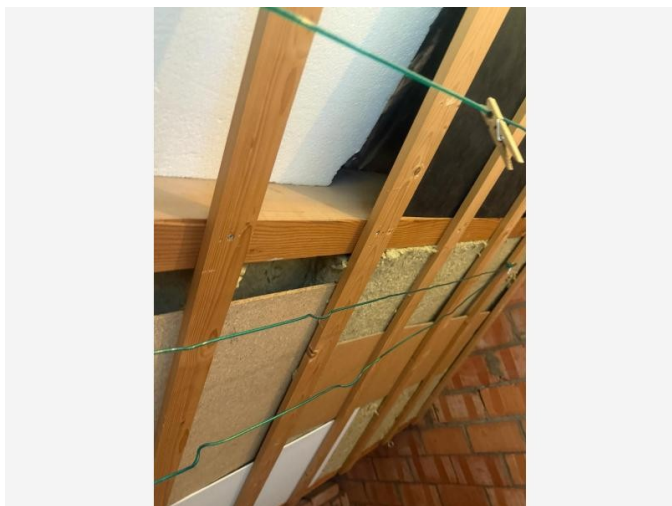
Vrije foto

geen asbestverdachte toepassingen waargenomen.

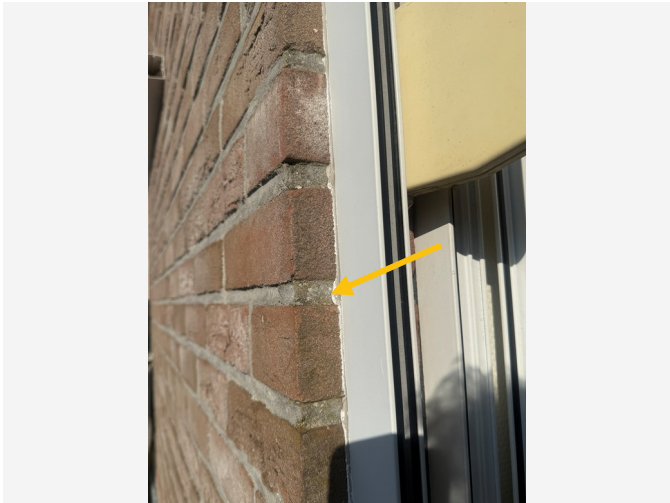
Vrije foto

niet asbestverdacht.

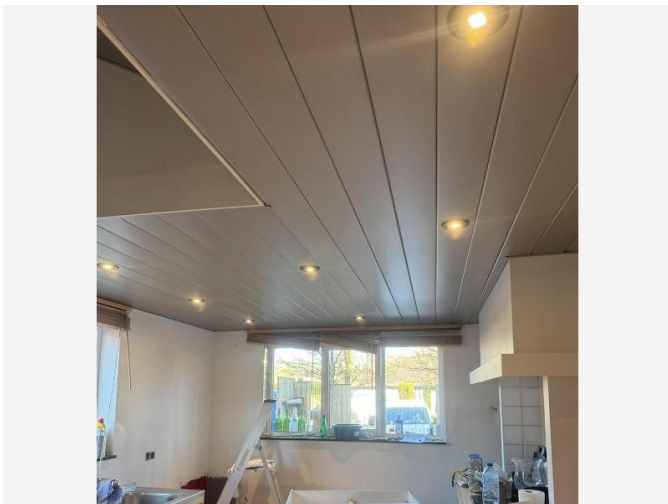
Vrije foto

achterliggende asbesttoepassingen zouden verborgen kunnen zijn achter het vals plafond.

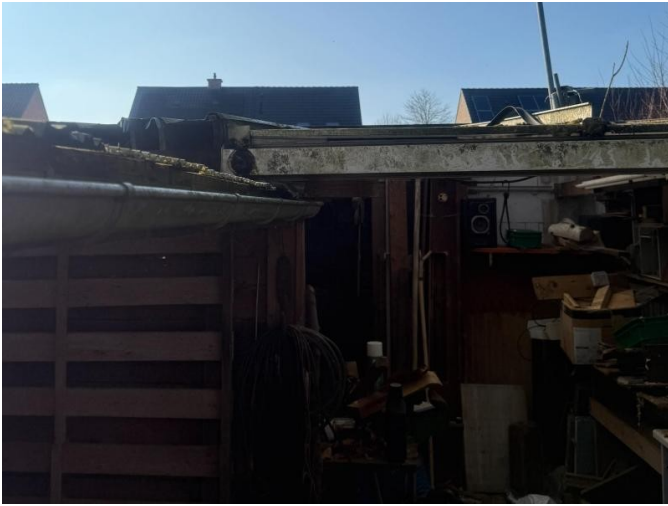
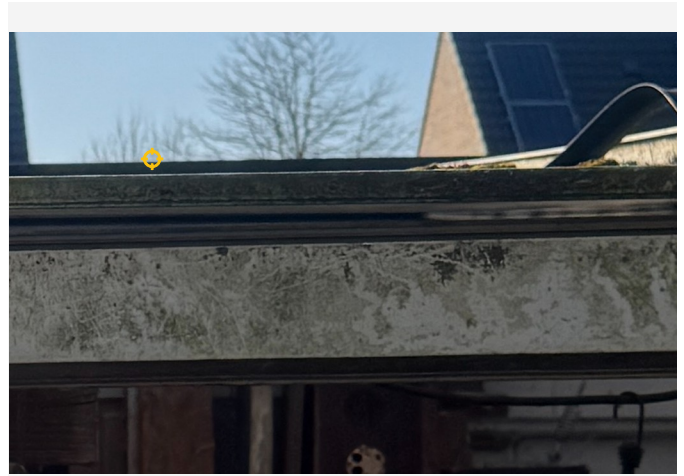
Fiche 7: Roofing tuinhuis + dakkapel

Geen asbest

#	Type	Referentie	Resultaat
7.1	Puntmonster	M04	Geen asbest

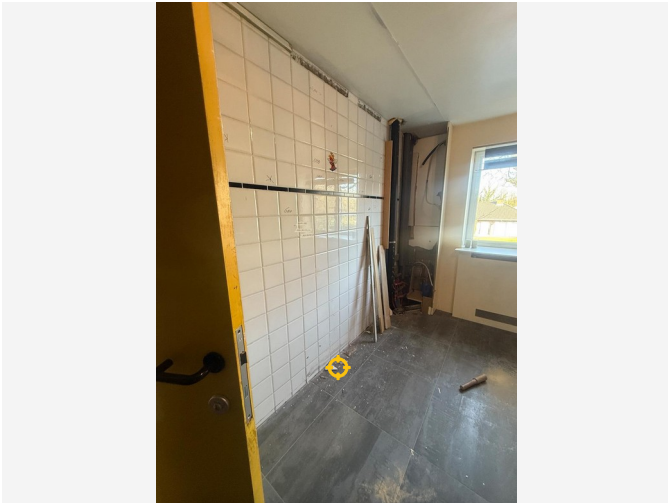
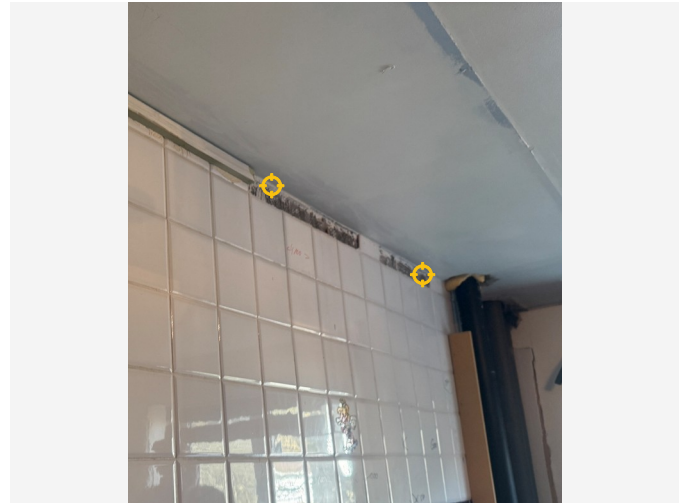
Fiche 8: tegellijm badkamer

Geen asbest

#	Type	Referentie	Resultaat
8.1	Mengmonster	M03	Geen asbest

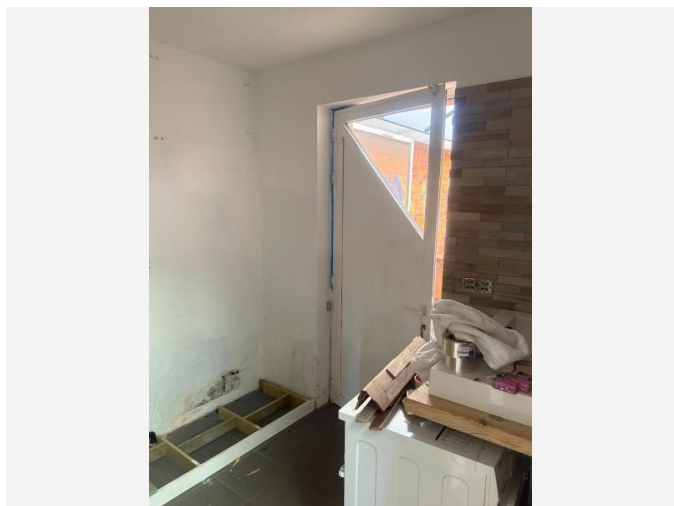
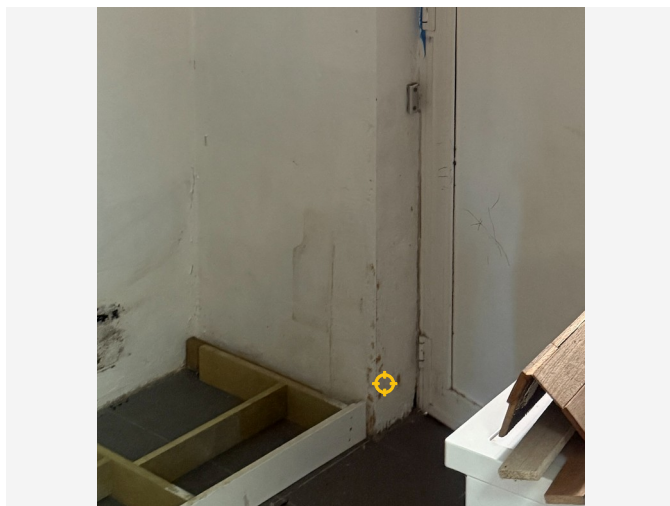
Fiche 9: pleister muur

Geen asbest

#	Type	Referentie	Resultaat
9.1	Mengmonster	M01	Geen asbest

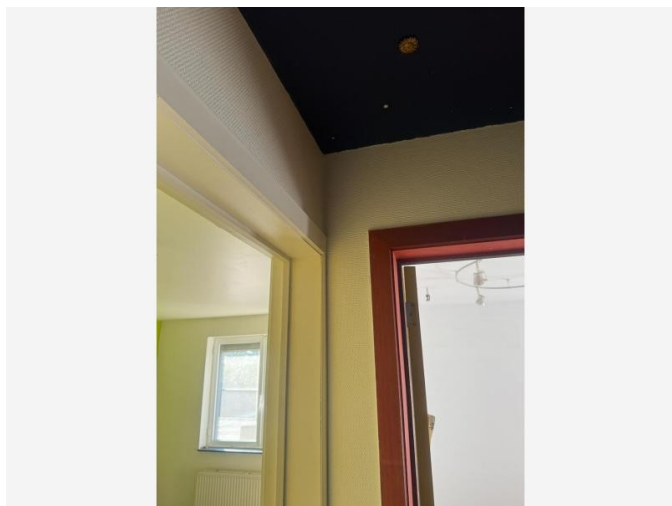
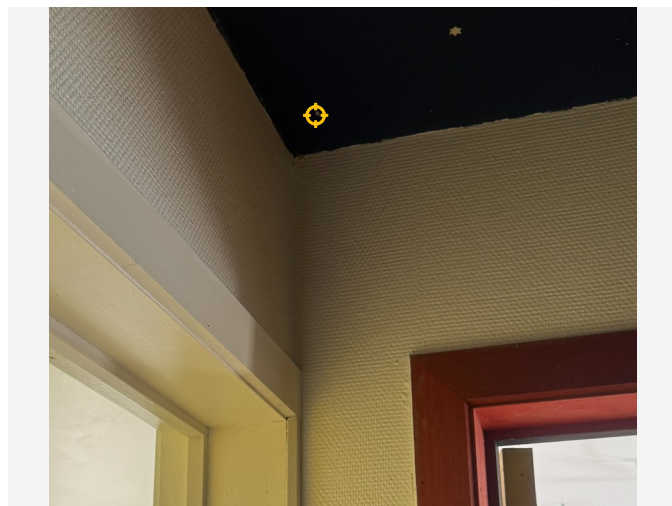
Geen asbest

#	Type	Referentie	Resultaat
10.1	Mengmonster	M02	Geen asbest
