# Asbestinventarisat attest

Belgradestraat 19, 2800 Mechelen

Attestnummer : 20250327-000130.000

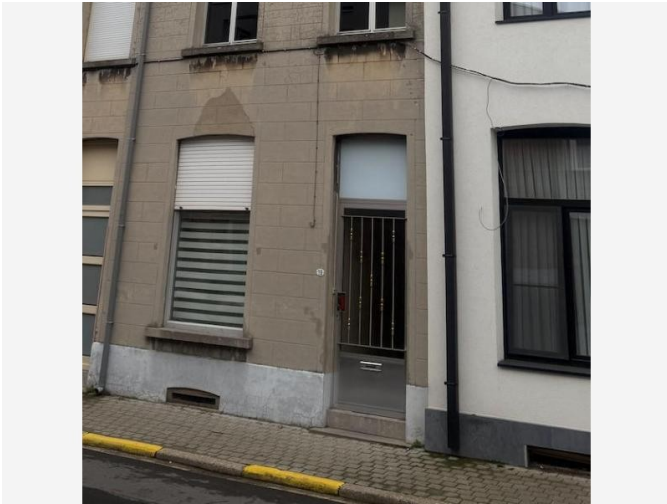
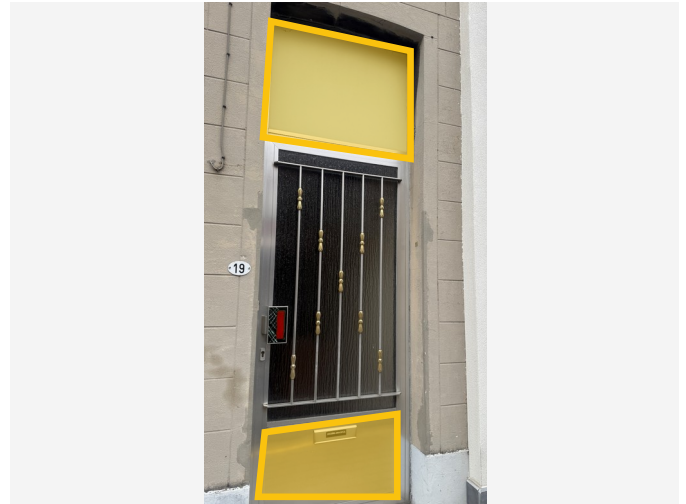
| Fiche 1: platen voordeur..... | 15 |

| Eindbeoordeling materiaalisico | Zeer laag materiaalisico en/of zeer lage kans op vezelvrijgave |

| Asbestsoort (vezeltype) | Crocidoliet aanwezig |
| Toestand van het materiaal | Onbeschadigd, niet verweerd |

| Asbestmateriaal | Plaat, paneel, tablet - Geëmailleerd, type Glasal |

- Zorg voor een veilig beheer. Vermijd het beschadigen van het asbestmateriaal. Controleer de toestand jaarlijks op wijzigingen.
- Zorg voor een veilig beheer en verwijder dit asbestmateriaal wanneer het bij werken eenvoudig bereikbaar wordt. Controleer de toestand jaarlijks op wijzigingen.

- Eenvoudige handelingen: mag via doe-het-zelf of door werknemer(s) met opleidingsattest eenvoudige handelingen  
U mag deze toepassing zelf verwijderen, inachtneming van de nodige veiligheidsmaatregelen.  
Best de deur als één geheel vervangen door een niet-asbesthoudende.  
NB: mastiek voordeur is ook asbesthoudend (zie fiche : mastiek voorgevel)

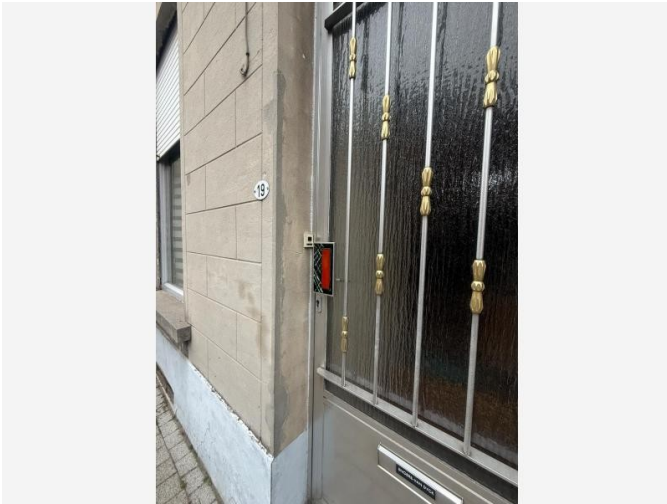
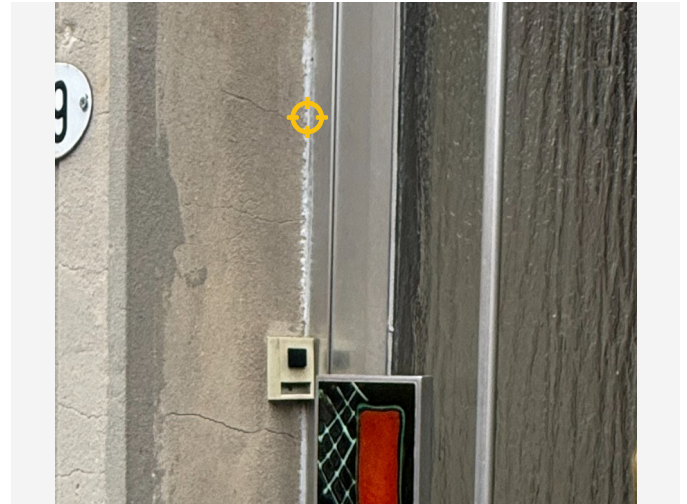
| Fiche 2: mastiek voorgevel..... | 18 |

| Eindbeoordeling materiaalrisico | Laag materiaalrisico en/of verlaagde kans op vezelvrijgave |

| Asbestsoort (vezeltype) | Alleen chrysotiel |
| Toestand van het materiaal | Licht beschadigd, licht verweerd. Intact calciumsilicaatmateriaal of categorie III 'gebondenheid' |

| # | Type | Referentie | Resultaat |
|---|---|---|---|
| 2.1 | Mengmonster | M02 | Chrysotiel |

- Zorg voor een veilig beheer. Vermijd het beschadigen van het asbestmateriaal. Controleer de toestand jaarlijks op wijzigingen.
- Zorg voor een veilig beheer en verwijder dit asbestmateriaal wanneer het bij werken eenvoudig bereikbaar wordt. Controleer de toestand jaarlijks op wijzigingen.

- Eenvoudige handelingen: mag via doe-het-zelf of door werknemer(s) met opleidingsattest eenvoudige handelingen  
Losse vezels komen vrij bij het verwijderen.

Verwijdering dmv puntafzuiging met een hepa stofzuiger. Oud raamwerk wordt gerecycleerd, maar er mogen geen restanten aan het raamwerk achterblijven.

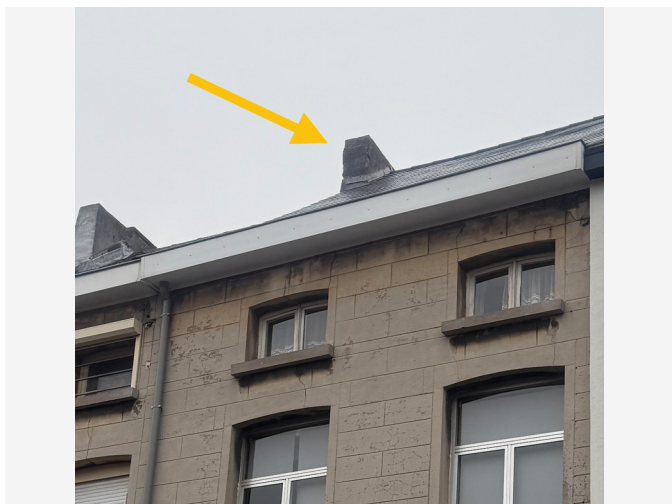
| Fiche 3: schouw..... | 22 |

**Reden:** Het te onderzoeken materiaal situeert zich hoger dan 3,50 m te rekenen vanaf een veilige ondergrond

**Uitleg van de asbestdeskundige:** hoogte hoger dan 3,50m en niet éénvoudig bereikbaar.

Visueel niet-asbestverdacht.

Er zouden asbestverdachte toepassing in de schouw aanwezig kunnen zijn.

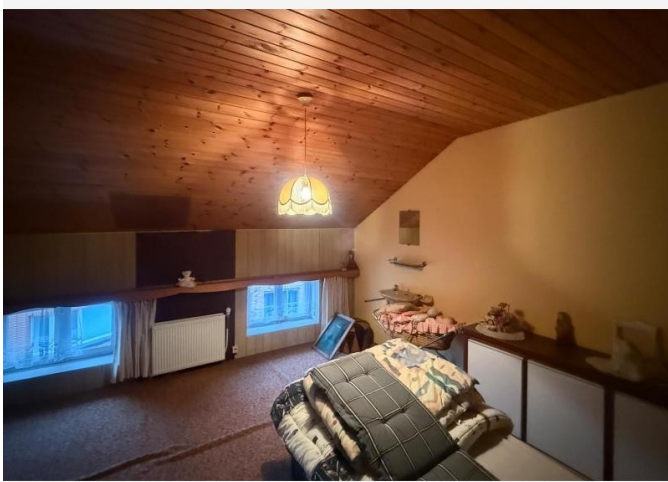
| Fiche 4: valse muren en plafonds..... | 24 |

Achter de valse muren en vals plafonds zouden asbestverdachte toepassingen kunnen zijn.

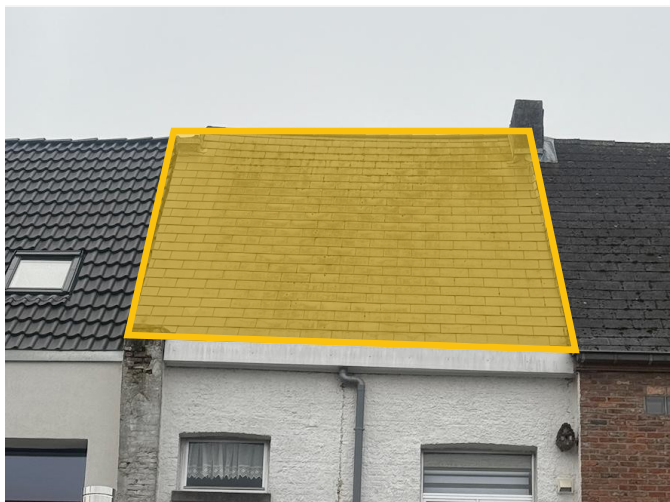
| Fiche 5: dakleien..... | 25 |

antra Boronda leien, aangelegd in 2019.

Niet-asbestverdacht.

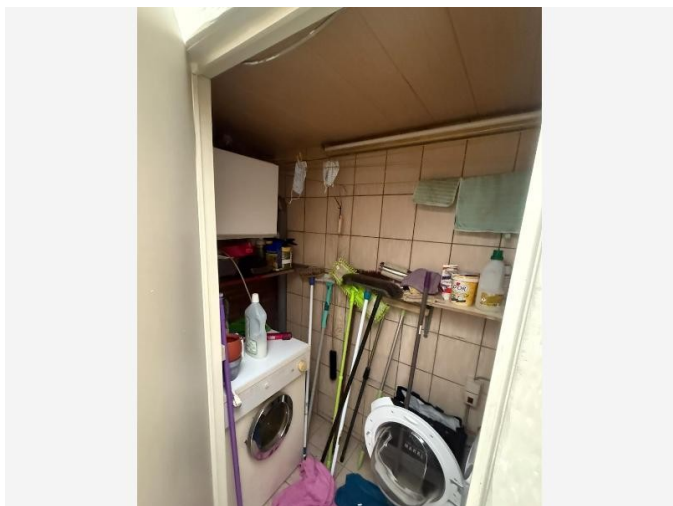
| Fiche 6: tegellijm..... | 26 |

Achter de tegels zou asbestverdachte tegellijm gebruikt kunnen worden.

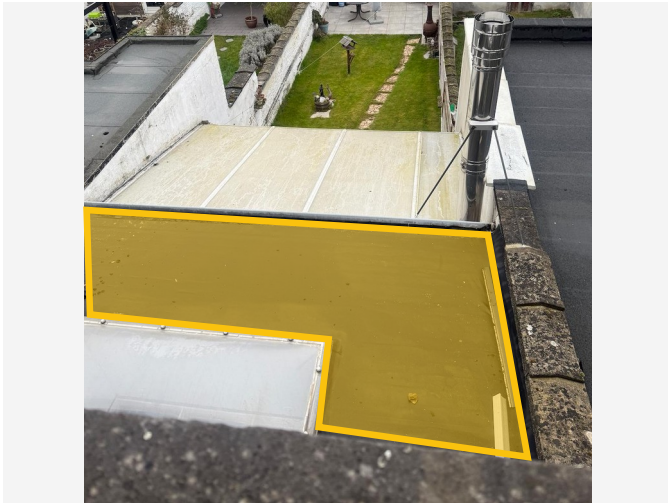
| Fiche 7: EPDM (roofing)..... | 27 |

niet-asbestverdacht.

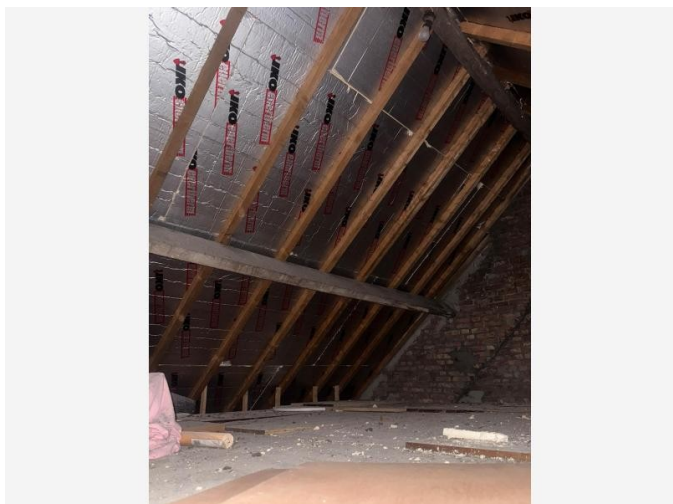
| Fiche 8: onderdak..... | 28 |

geen asbestverdachte toepassingen waargenomen.

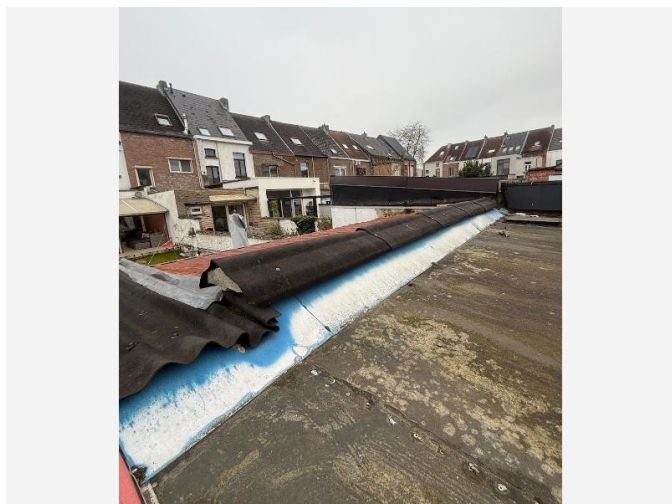
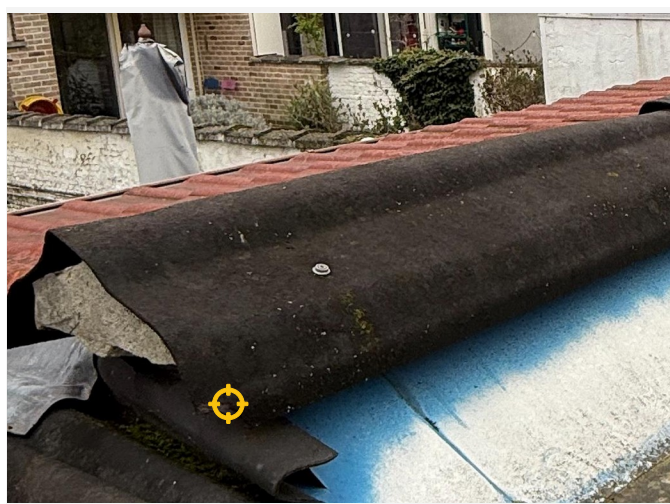
## Fiche 9: Roofing tussen tuinhuis en garage

Geen asbest

| # | Type | Referentie | Resultaat |
|---|---|---|---|
| 9.1 | Puntmonster | M01 | Geen asbest |
