# Asbestinventarisatetest

Harentstraat 68, 2820 Bonheiden

Attestnummer : **20250314-000035.000**

Uitgegeven op : **14.03.2025**

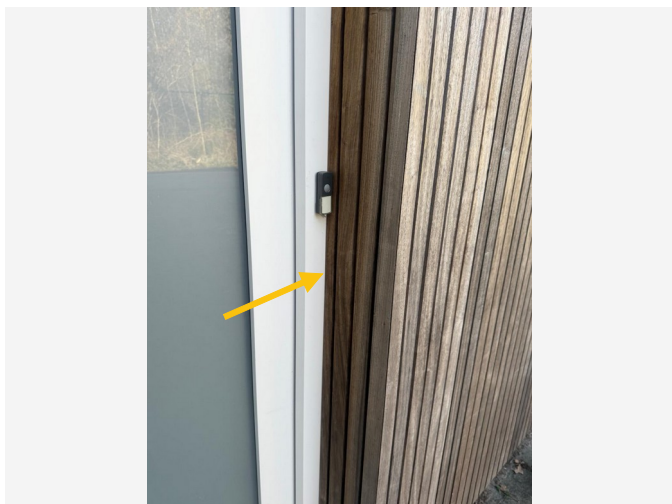
geen (asbestverdacht) mastiek waargenomen.

| (Asbest)materiaal | In-situ afwerkingslagen - Pasta, stopverf, voegsel, stopsel, vulsel, mastiek, kitten, ... |

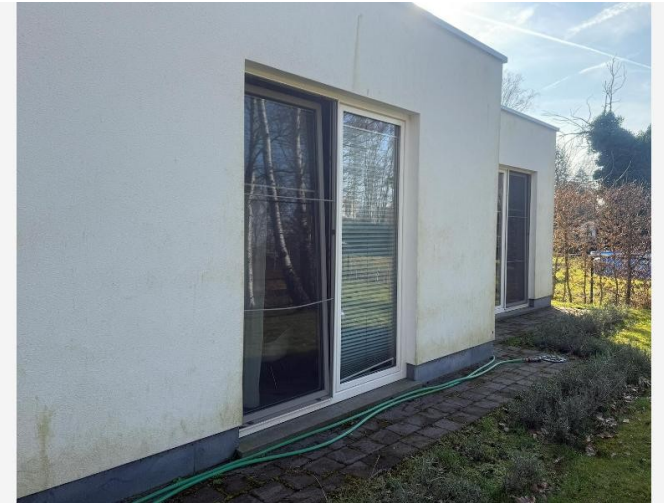
geplaatst in 2018.

Niet-asbestverdacht.

| (Asbest)materiaal | In-situ afwerkingslagen - Crepi |

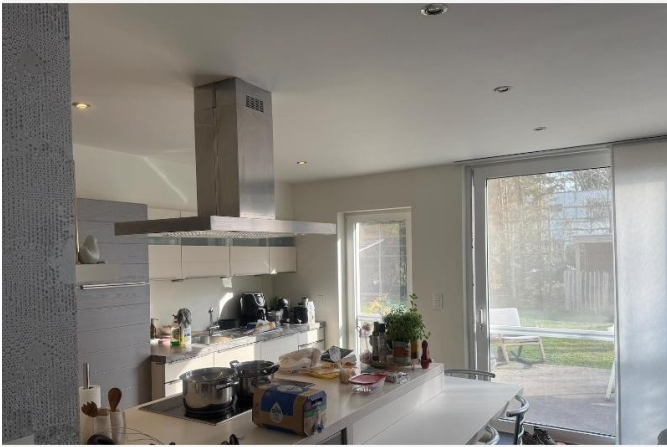
Achter het vals plafond zou asbestverdachte toepassingen aanwezig kunnen zijn.

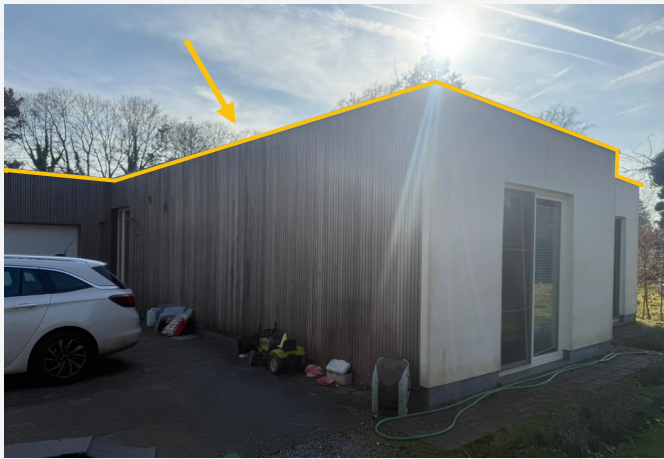
gerenoveerd in 2019.

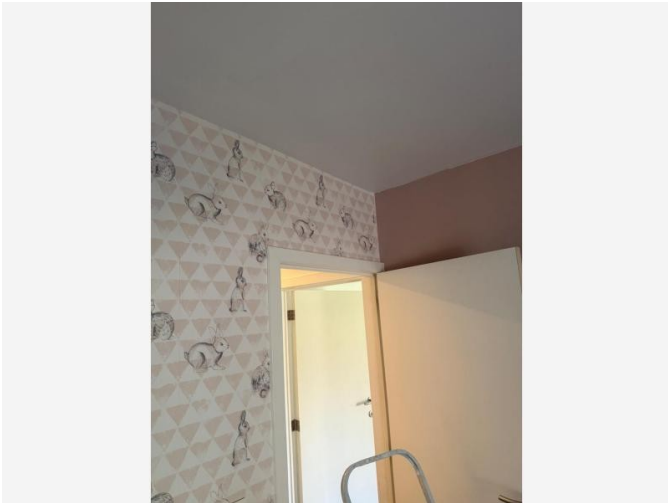
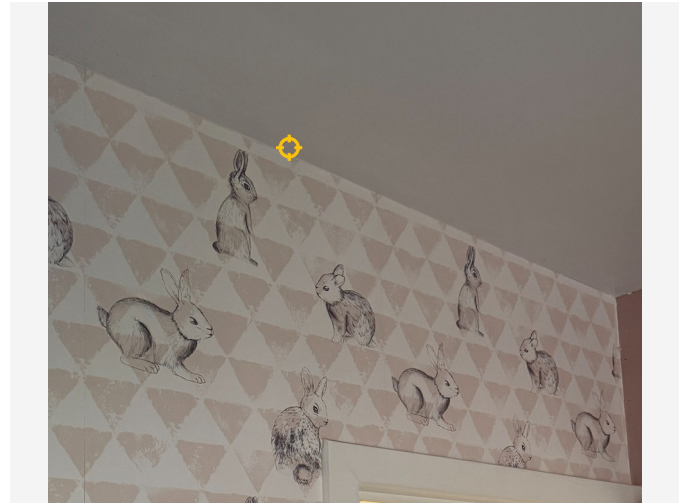
## Fiche 5: pleister plafond

Geen asbest

| # | Type | Referentie | Resultaat |
|---|---|---|---|
| 5.1 | Mengmonster | M02 | Geen asbest |

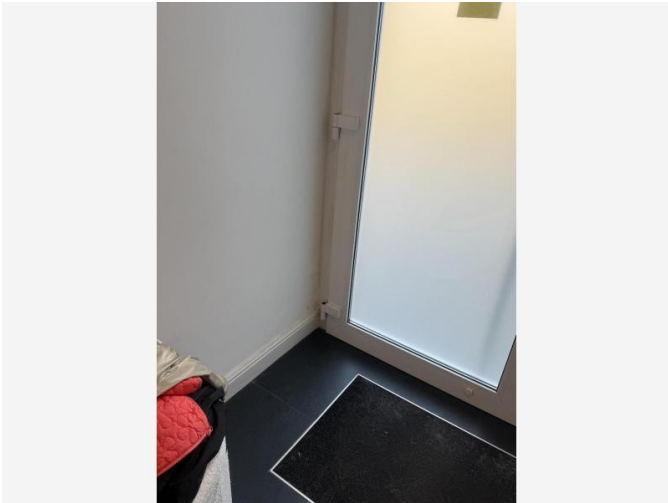
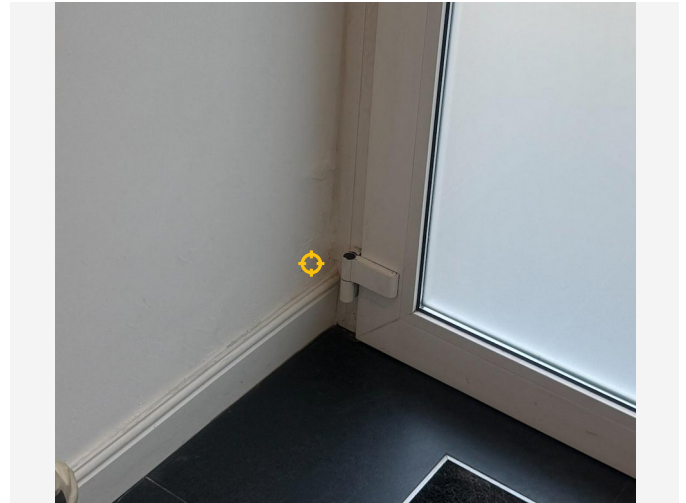
## Fiche 6: pleister muren

Geen asbest

| # | Type | Referentie | Resultaat |
|---|---|---|---|
| 6.1 | Mengmonster | M01 | Geen asbest |
