# Asbestinventarisatetest

Hogerheide 39, 2860 Sint-Katelijne-Waver

Attestnummer : 20250411-000364.000

**Asbestveilig** (maar niet asbestvrij)

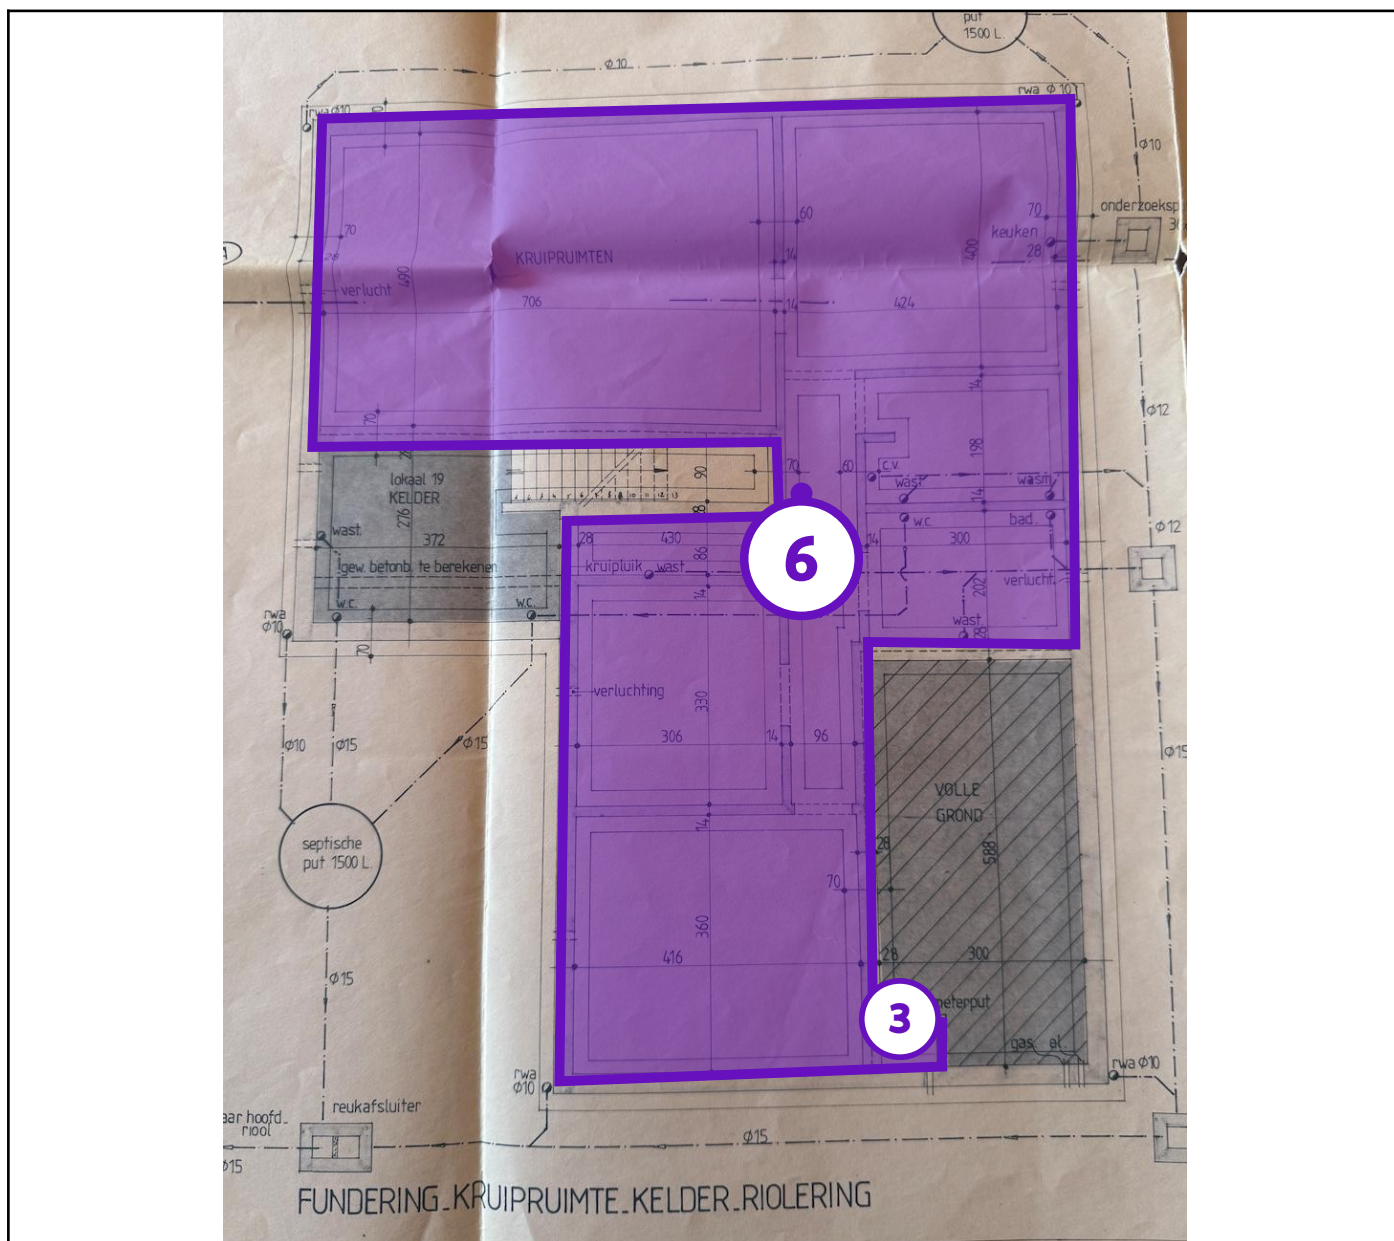
## Plan 1.1: Kelder

| Beschrijving | Type | Actie |
|---|---|---|
| 3. kruipkelder | Beperking | - |
| 6. leidingisolatie | Advies | - |

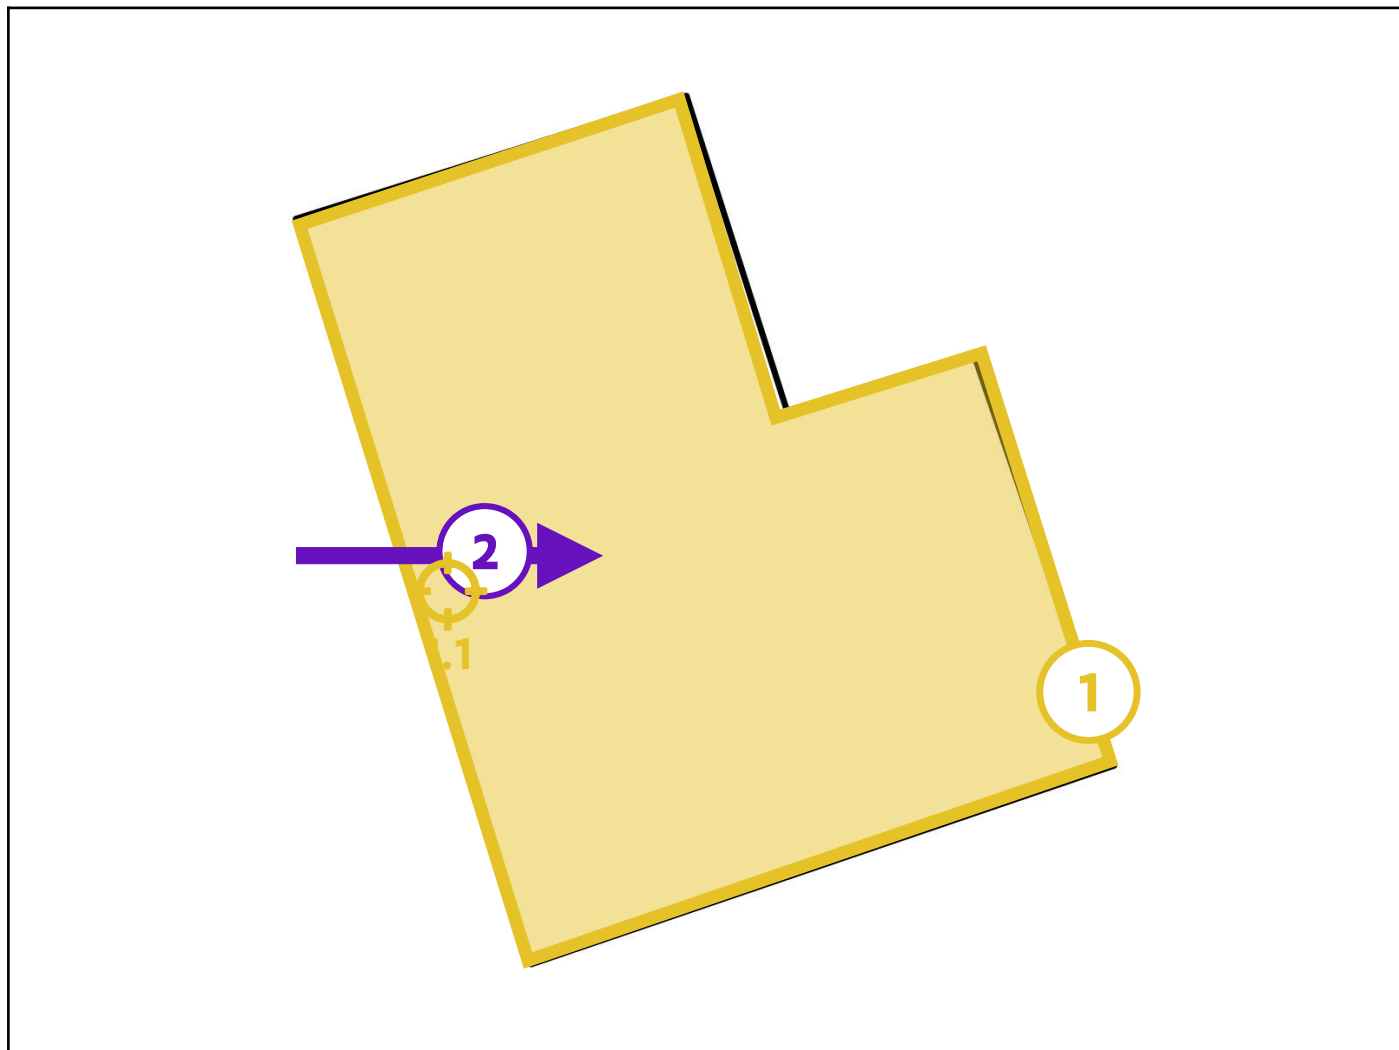
## Plan 1.4: Dak

| Beschrijving | Type | Actie |
|---|---|---|
| 1. onderdakplaten | Asbestmateriaal | Zorgvuldig beheren |
| 2. schouw | Beperking | - |

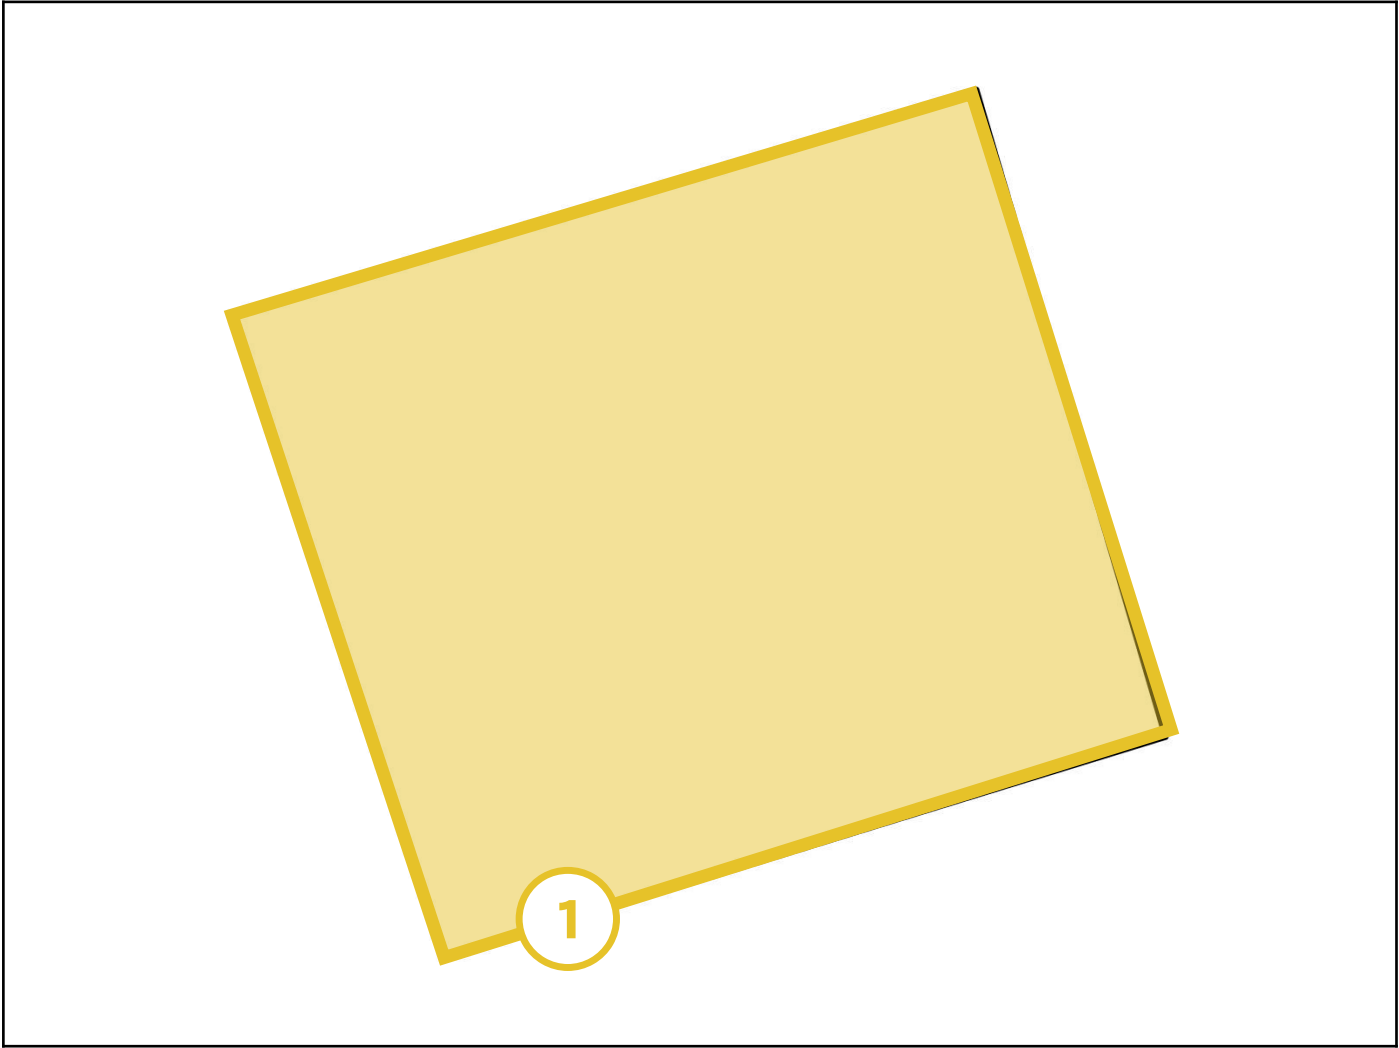
# Plan 2.1: Tuinhuis plan

| Beschrijving | Type | Actie |
|---|---|---|
| 1. onderdakplaten | Asbestmateriaal | Zorgvuldig beheren |

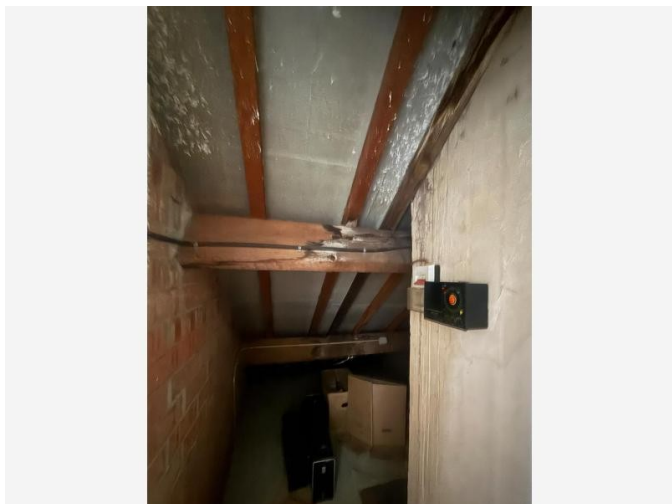
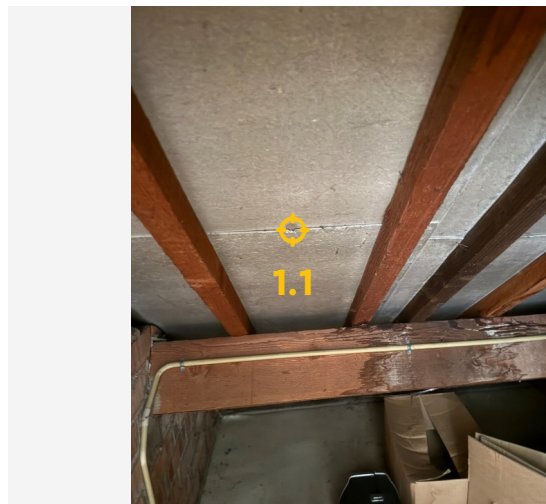
Overzichtsfoto

Detailfoto

| Eindbeoordeling materiaalisico | Laag materiaalisico en/of verlaagde kans op vezelvrijgave |

| Gebondenheid | Categorie 1: hechtgebonden in oorsprong |
| Asbestsoort (vezeltype) | Alleen chrysotiel |
| Asbestconcentratie | Laag (< 50%) |
| Afschermingsgraad van het gehele materiaal | Geheel of deels (ook) vrij aan de binnenlucht |
| Toestand van het materiaal | Licht beschadigd, licht verweerd. Intact calciumsilicaatmateriaal of categorie III 'gebondenheid' |

| # | Type | Referentie | Resultaat |
|---|---|---|---|
| 1.1 | Puntmonster | M02 | Chrysotiel |

| Beschrijving | onderdakplaten |
| Asbestmateriaal | Plaat, paneel, tablet - Type Menuiserite |

Het asbestmateriaal valt onder de mijlpaal van 2040.

Zorgvuldig beheren

- Zorg voor een veilig beheer. Vermijd het beschadigen van het asbestmateriaal. Controleer de toestand jaarlijks op wijzigingen.
- Zorg voor een veilig beheer en verwijder dit asbestmateriaal wanneer het bij werken eenvoudig bereikbaar wordt. Controleer de toestand jaarlijks op wijzigingen.

- Eenvoudige handelingen: mag via doe-het-zelf of door werknemer(s) met opleidingsattest eenvoudige handelingen  
U mag deze toepassing zelf verwijderen, inachtneming van de nodige veiligheidsmaatregelen. Vermijd het breken.

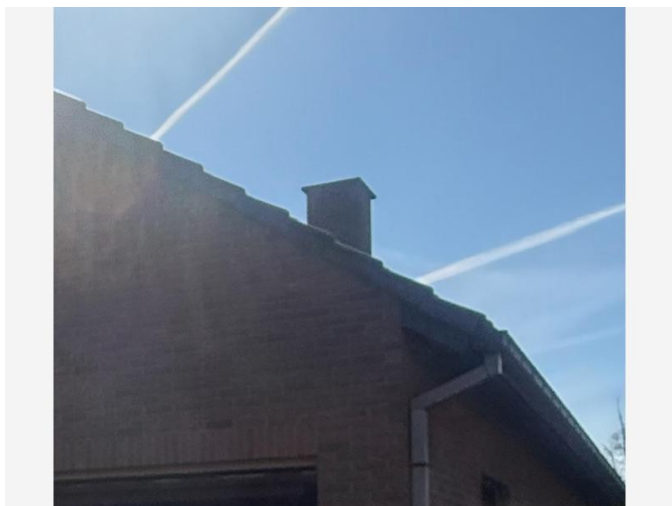
*Situeringsfoto*

#### Tijdelijke beperking

**Reden:** Er is geen volledige risicobeoordeling mogelijk

**Uitleg van de asbestdeskundige:** Niet mogelijk om binnen de schouw te inspecteren.

Bijgevolg kunnen asbestverdachte toepassing aanwezig zijn in de schouw.

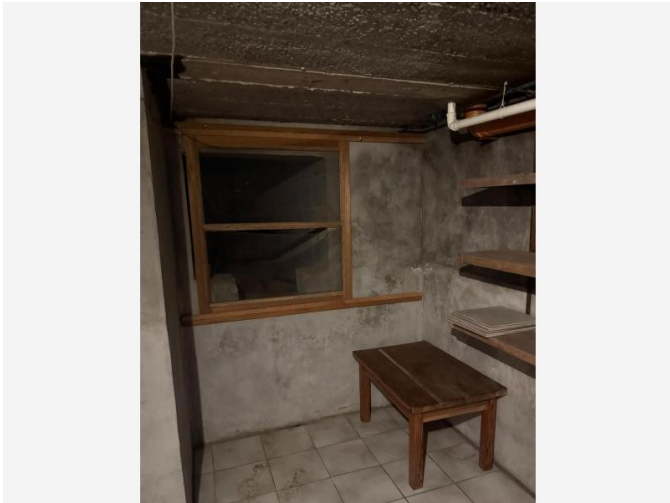
Situeringsfoto

### Permanente beperking

**Reden:** Het onderzoek kan niet uitgevoerd worden binnen de bepalingen van de Welzijnswet

**Uitleg van de asbestdeskundige:** hoogte lager dan 1,50m.

Visueel niet-asbestverdachte leidingisolatie waargenomen.

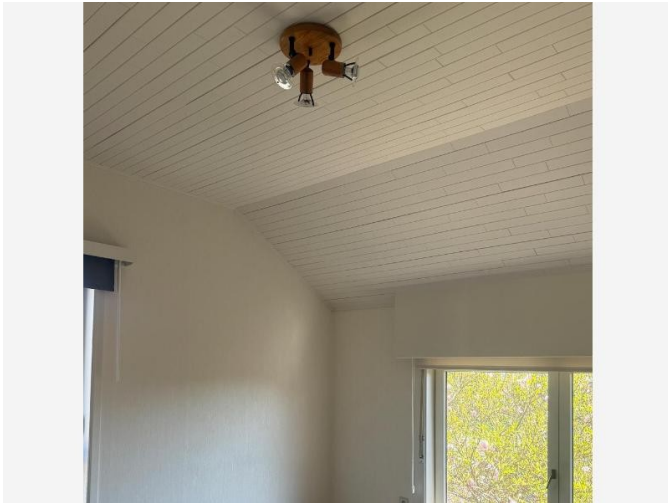
Vrije foto

Achter het vals plafond zou asbestverdachte toepassingen aanwezig kunnen zijn.

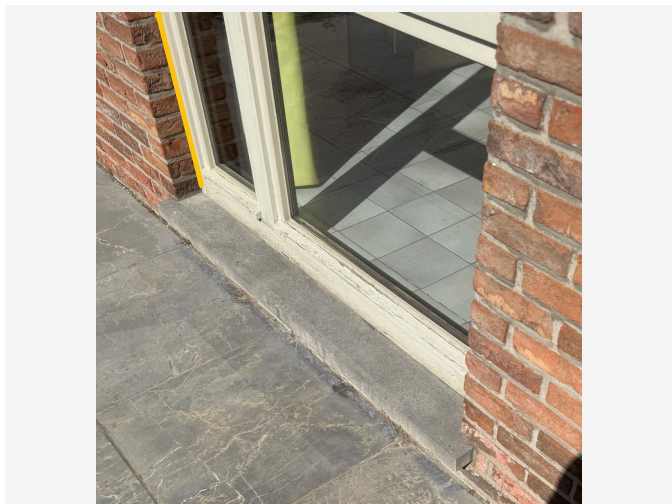
Vrije foto

afwezigheid of niet-asbestverdachte mastiek

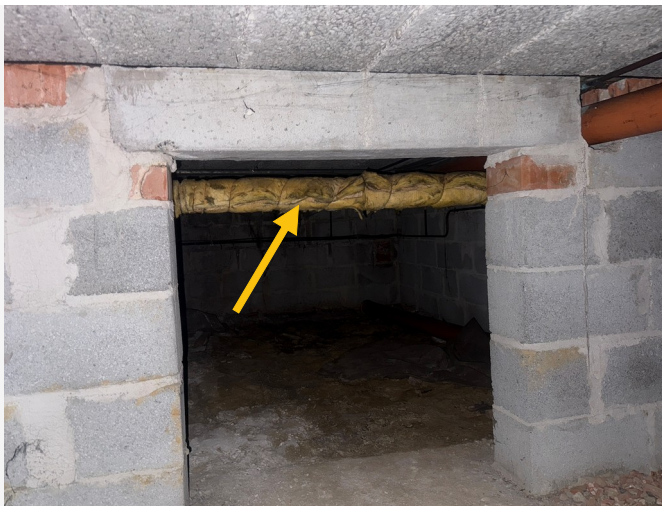
Vrije foto

Deze leidingisolatie loopt doorheen de kruipkelder.  
Het visueel waarneembare is niet-asbestverdacht.

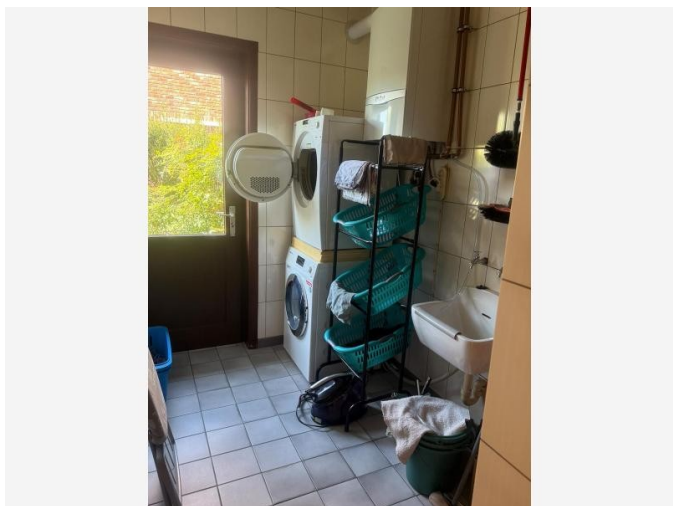
Vrije foto

Achter de tegellijm zou asbestverdachte tegellijm aanwezig kunnen zijn. Best bemonsteren bij renovatiewerken.

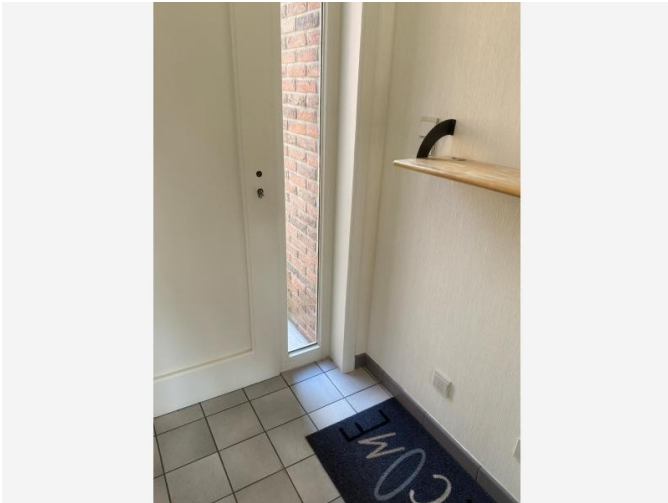
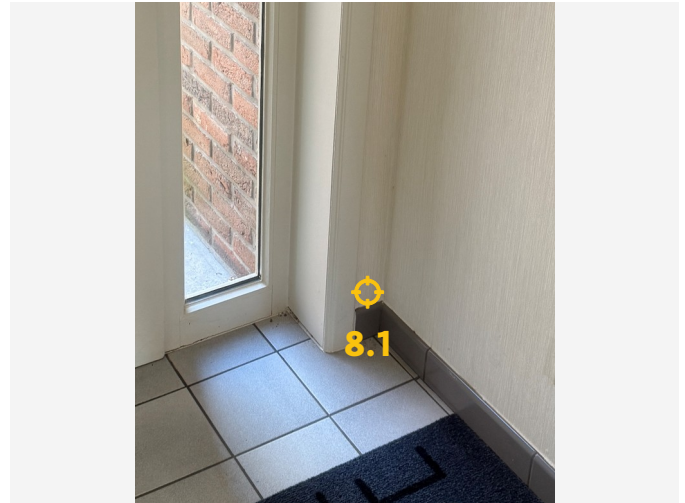
## Fiche 8: pleister muur

Geen asbest

| # | Type | Referentie | Resultaat |
|---|---|---|---|
| 8.1 | Mengmonster | M01 | Geen asbest |
