# Asbestinventarisatetest

Zoetewei 4, 2580 Putte

Attestnummer : **20240822-000287.000**

Uitgegeven op : **22.08.2024**

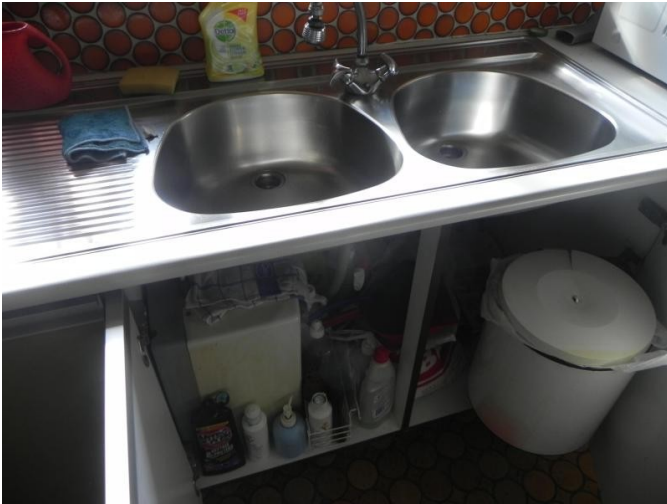
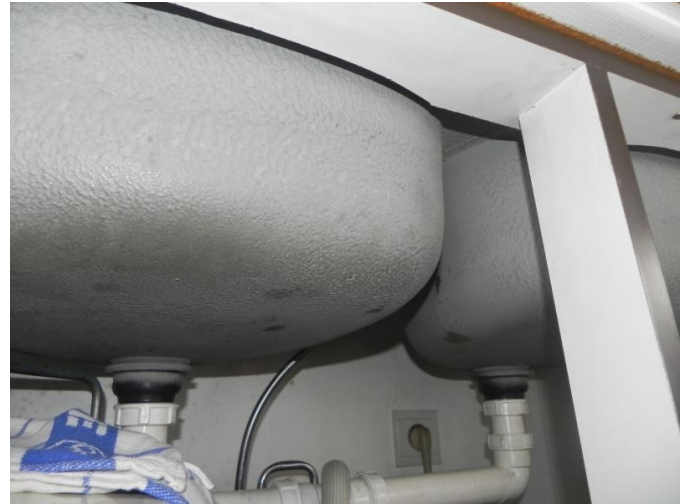
| Eindbeoordeling materiaalisico | Laag materiaalisico en/of verlaagde kans op vezelvrijgave |

| Gebondenheid | Categorie 1: hechtgebonden in oorsprong |
| Asbestsoort (vezeltype) | Amfibool aanwezig, uitgezonderd crocidoliet |
| Asbestconcentratie | Laag (< 50%) |
| Toestand van het materiaal | Onbeschadigd, niet verweerd |

| Beschrijving | Coating onder spoeltafel |

- Zorg voor een veilig beheer. Vermijd het beschadigen van het asbestmateriaal. Controleer de toestand jaarlijks op wijzigingen.

- Eenvoudige handelingen: mag via doe-het-zelf of door werknemer(s) met opleidingsattest eenvoudige handelingen  
Verwijder deze toepassing samen met de spoeltafel. Indien dit afzonderlijk verwijderd wordt is dit door een erkende asbestverwijderaar te verwijderen.

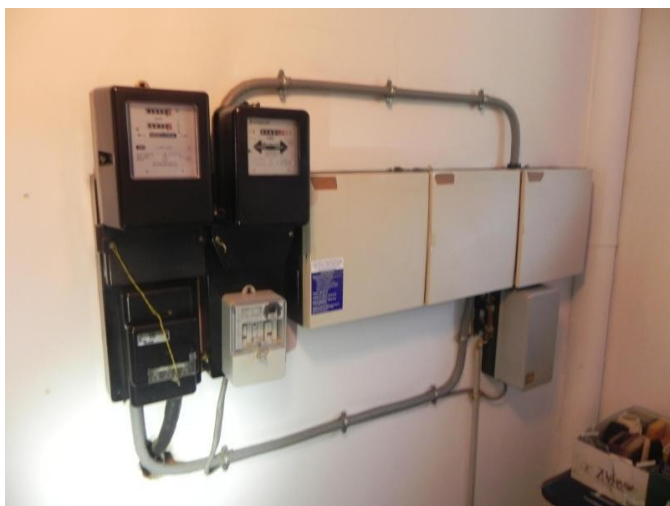
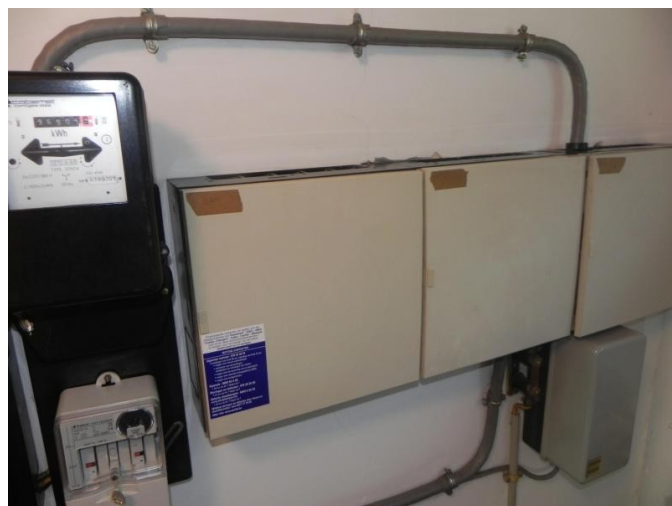
| Eindbeoordeling materiaalrisico | Laag materiaalrisico en/of verlaagde kans op vezelvrijgave |

| Asbestsoort (vezeltype) | Crocidoliet aanwezig |
| Toestand van het materiaal | Onbeschadigd, niet verweerd |

| Beschrijving | Bakeliet (aftakdozen, schakelaars,...) |
| Opmerking | Het betreft al het oud elektrisch (schakel)materieel van bakeliet (bvb; schakelaars/klemmendozen/stopcontacten/lamphouders...) Het betreft een ruwe schatting van de hoeveelheid. |

- Zorg voor een veilig beheer. Vermijd het beschadigen van het asbestmateriaal. Controleer de toestand jaarlijks op wijzigingen.

- Eenvoudige handelingen: mag via doe-het-zelf of door werknemer(s) met opleidingsattest eenvoudige handelingen  
Elektrisch materiaal uit bakeliet zijn hechtgebonden toepassingen. Deze dienen voorzichtig te worden verwijderd zonder te breken.

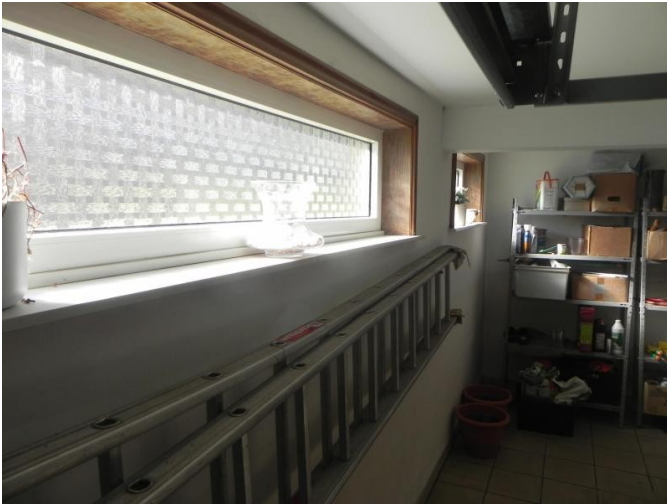
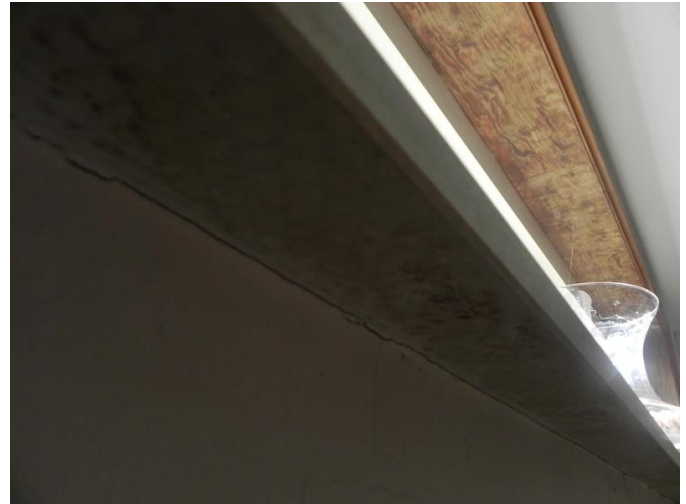
| Eindbeoordeling materiaalrisico | Zeer laag materiaalrisico en/of zeer lage kans op vezelvrijgave |

| Asbestsoort (vezeltype) | Alleen chrysotiel |
| Toestand van het materiaal | Onbeschadigd, niet verweerd |

| Beschrijving | Venstertabletten binnen |

- Zorg voor een veilig beheer. Vermijd het beschadigen van het asbestmateriaal. Controleer de toestand jaarlijks op wijzigingen.

- Eenvoudige handelingen: mag via doe-het-zelf of door werknemer(s) met opleidingsattest eenvoudige handelingen  
Imitatie natuurstenen vensterbanken/dorpels type massal zijn een hechtgebonden toepassing, deze dienen voorzichtig te worden verwijderd zonder te breken/slijpen om vezelvrijgave te vermijden.

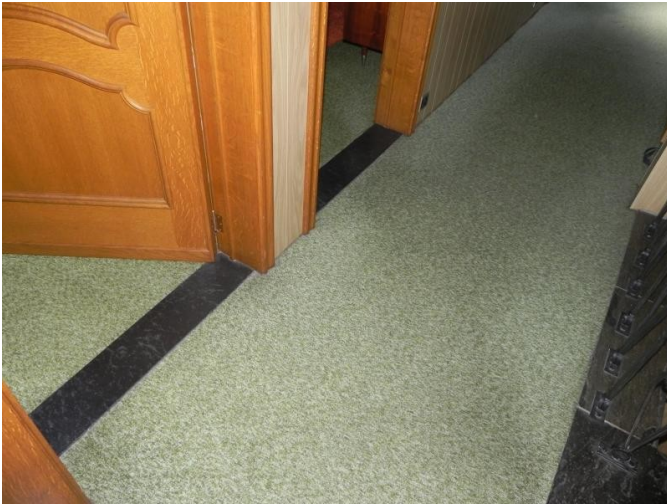
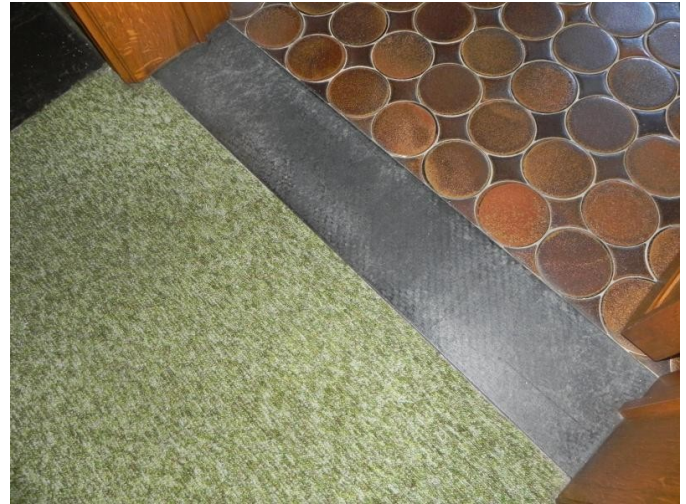
| Eindbeoordeling materiaalrisico | Zeer laag materiaalrisico en/of zeer lage kans op vezelvrijgave |

| Asbestsoort (vezeltype) | Alleen chrysotiel |
| Toestand van het materiaal | Onbeschadigd, niet verweerd |

| Beschrijving | Deurdorpels |

- Zorg voor een veilig beheer. Vermijd het beschadigen van het asbestmateriaal. Controleer de toestand jaarlijks op wijzigingen.

- Eenvoudige handelingen: mag via doe-het-zelf of door werknemer(s) met opleidingsattest eenvoudige handelingen  
Imitatie natuurstenen vensterbanken/dorpels type massal zijn een hechtgebonden toepassing, deze dienen voorzichtig te worden verwijderd zonder te breken/slijpen om vezelvrijgave te vermijden.

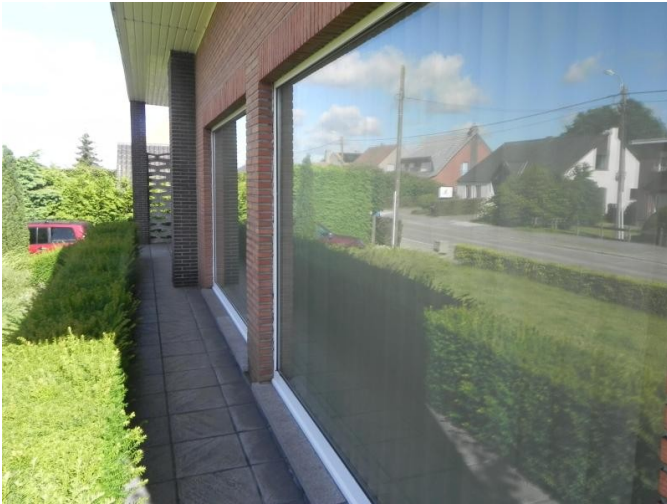
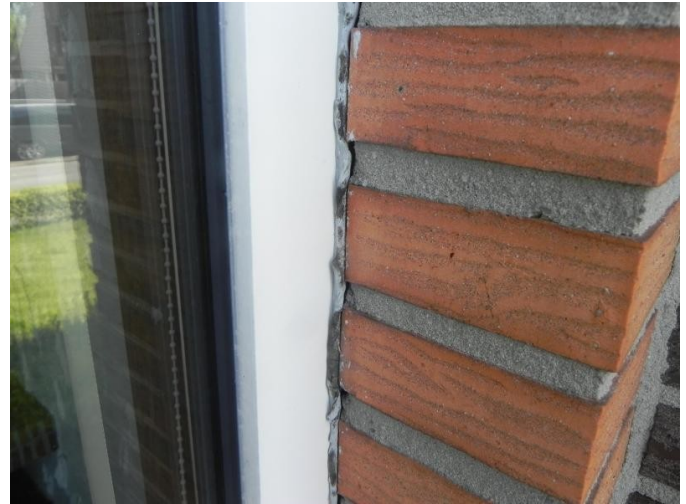
| Eindbeoordeling materiaalrisico | Laag materiaalrisico en/of verlaagde kans op vezelvrijgave |

| Asbestsoort (vezeltype) | Amfibool aanwezig, uitgezonderd crocidoliet |
| Toestand van het materiaal | Licht beschadigd, licht verweerd. Intact calciumsilicaatmateriaal of categorie III 'gebondenheid' |

| Beschrijving | Mastiek ramen en deuren |
| Opmerking | Al het oude schrijnwerk dat mastiek bevat die (half)hard is geworden is verdacht. Het betreft een ruwe schatting van de hoeveelheid. |

- Zorg voor een veilig beheer. Vermijd het beschadigen van het asbestmateriaal. Controleer de toestand jaarlijks op wijzigingen.

- Eenvoudige handelingen: mag via doe-het-zelf of door werknemer(s) met opleidingsattest eenvoudige handelingen  
Mastiek is een hechtgebonden toepassing. Deze dient voorzichtig te worden verwijderd ofwel door middel van bvb spatel, ofwel in zijn geheel met schrijnwerk. Zorg ervoor dat er geen resten achterblijven.

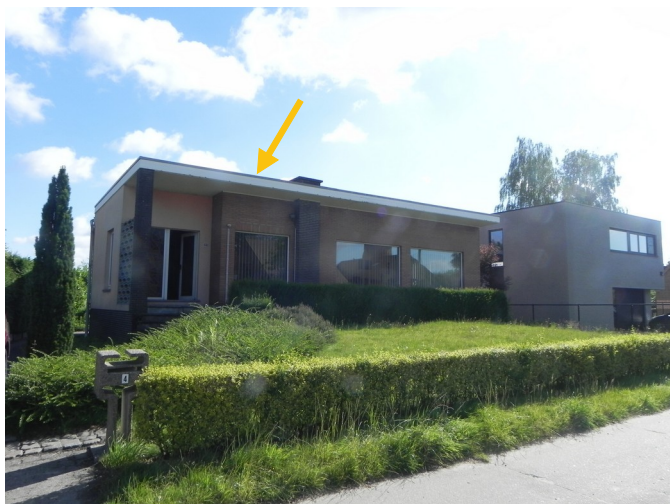
**Reden:** Het te onderzoeken materiaal situeert zich hoger dan 3,50 m te rekenen vanaf een veilige ondergrond

**Uitleg van de asbestdeskundige:** Het dak van de woning bevindt zich op meer dan 3.5m te rekenen vanaf een veilige ondergrond.

| (Asbest)materiaal | Dak- en gevelbekleding - Roofing |
| Karakterisatie | Asbest (verdacht) |

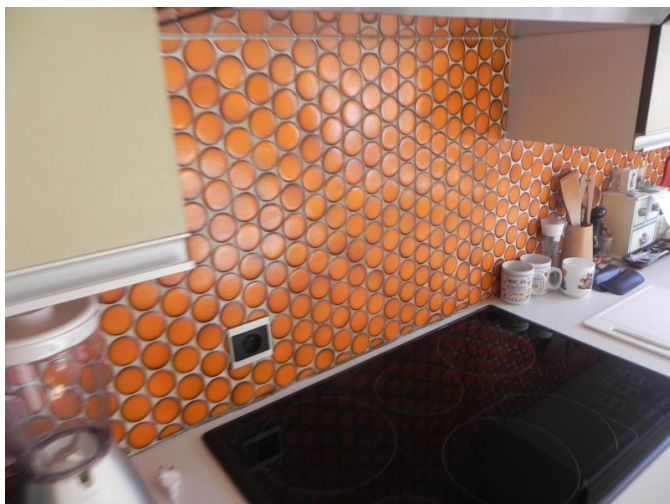
De gebruikte tegellijm van faiencetegels kan asbest bevatten, het betreft een niet-destructief onderzoek, daardoor kon deze niet visueel vastgesteld, beoordeeld en bemonsterd worden.

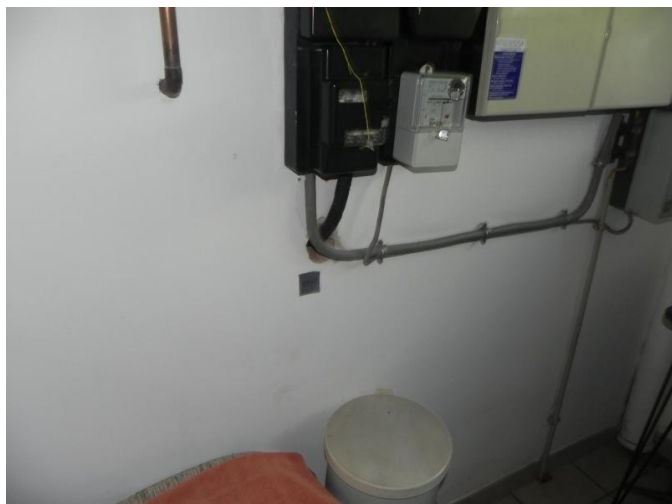
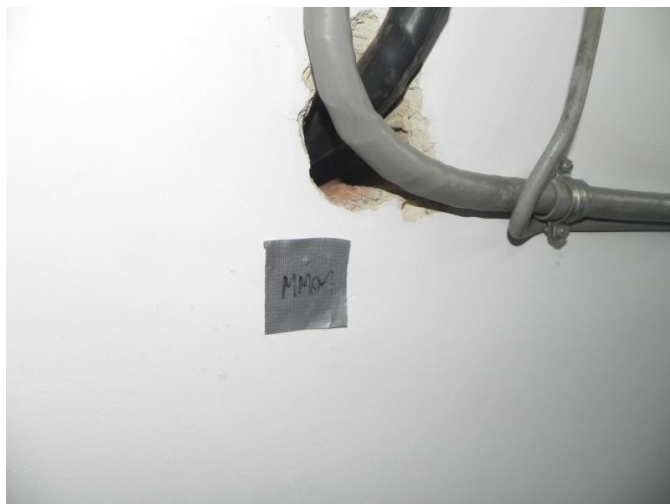
## Fiche 9: Pleisterwerk aan muren

Geen asbest

| # | Type | Referentie | Resultaat |
|---|---|---|---|
| 9.1 | Mengmonster | MM01 | Geen asbest |

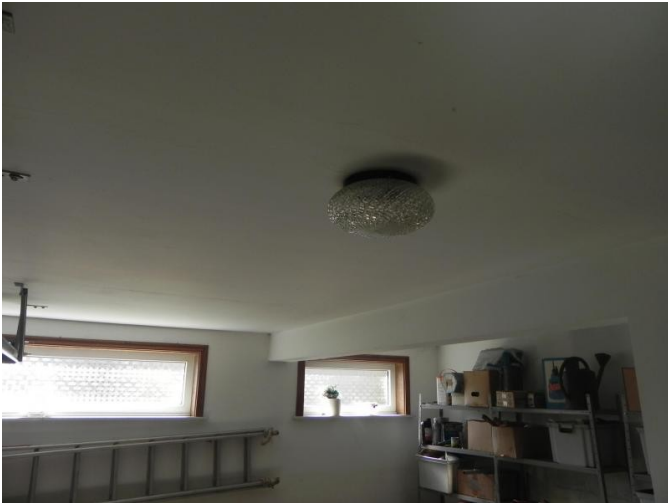
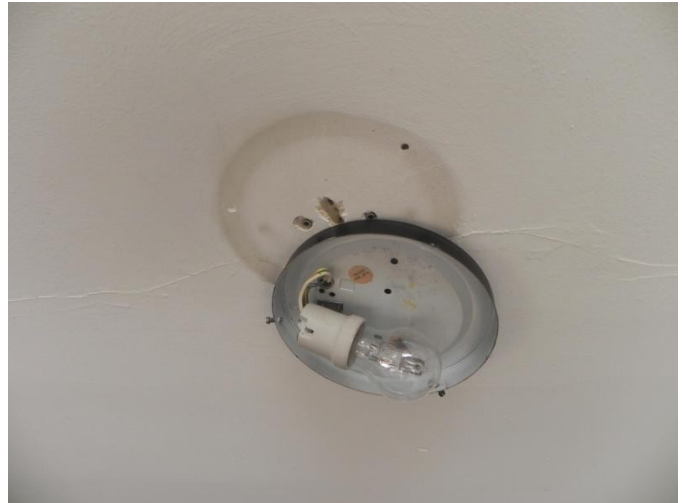
## Fiche 10: Pleisterwerk aan plafond

Geen asbest

| # | Type | Referentie | Resultaat |
|---|---|---|---|
| 10.1 | Mengmonster | MM02 | Geen asbest |
