# Asbestinventarisatetest

Leuvensebaan 78, 2223 Heist-op-den-Berg

Attestnummer : 20241231-000170.000

Uitgegeven op : 31.12.2024

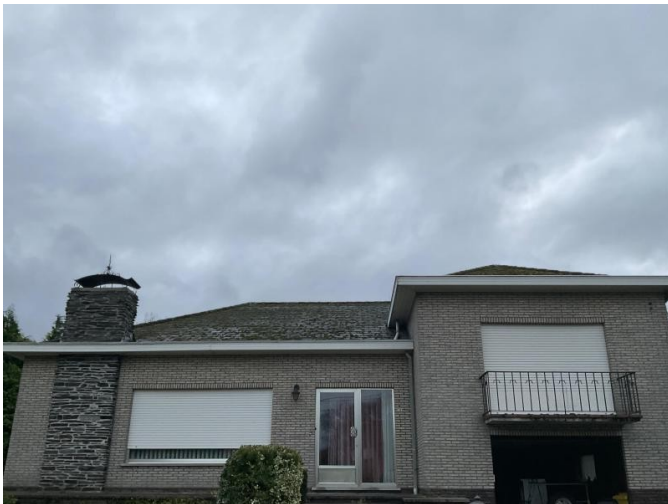
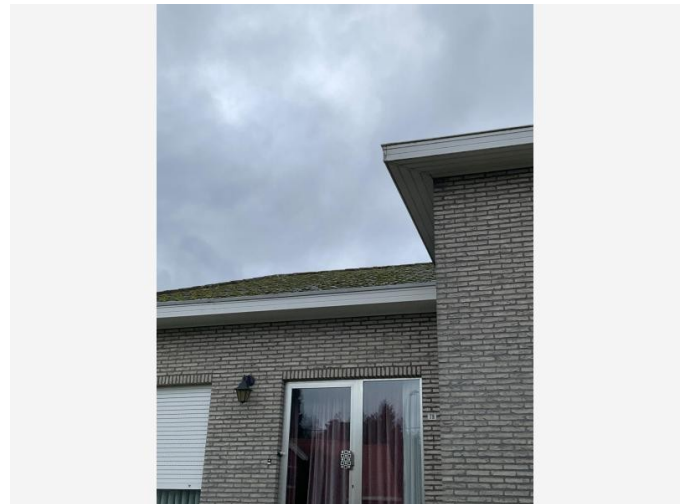
Het asbestmateriaal valt onder de mijlpaal van 2034.

**Dringend verwijderen**

| Eindbeoordeling materiaalrisico | Hoog materiaalrisico en/of hoge kans op vezelvrijgave |

| Asbestsoort (vezeltype) | Crocidoliet aanwezig |
| Toestand van het materiaal | Matig beschadigd, matig verweerd |

| Beschrijving | Leien dakbedekking |

- Scherm in afwachting van verwijdering het asbestmateriaal af van luchtstromingen en verstoring: bijvoorbeeld door het te verpakken, te fixeren, af te dekken, signalisatie - afbakening aan te brengen, ...

- Eenvoudige handelingen: mag via doe-het-zelf of door werknemer(s) met opleidingsattest eenvoudige handelingen  
Bij de verwijdering zal er een lage stofconcentratie vrijkomen

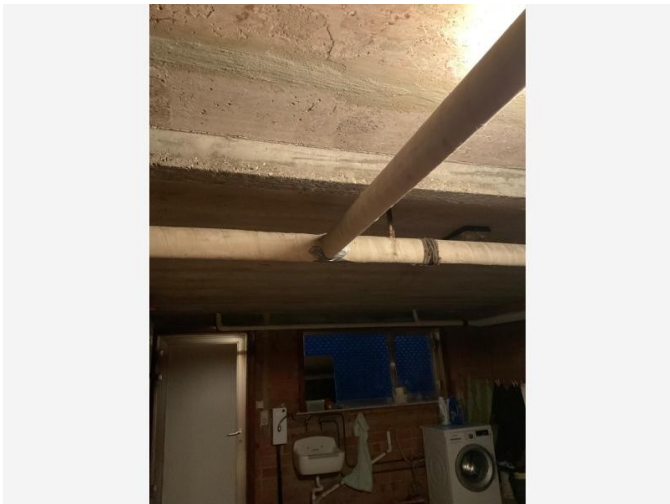
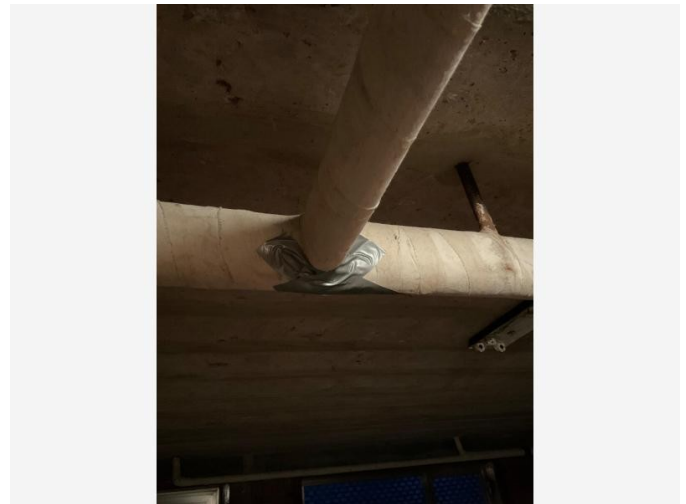
Het asbestmateriaal valt onder de mijlpaal van 2034.

**Dringend verwijderen**

| Eindbeoordeling materiaalrisico | Hoog materiaalrisico en/of hoge kans op vezelvrijgave |

| Asbestsoort (vezeltype) | Amfibool aanwezig, uitgezonderd crocidoliet |
| Toestand van het materiaal | Matig beschadigd, matig verweerd |

| # | Type | Referentie | Resultaat |
|---|---|---|---|
| 2.1 | Mengmonster | 03 rechte stukken garage | Amosiet |

| Beschrijving | Leidingisolatie |

- Scherm in afwachting van verwijdering het asbestmateriaal af van luchtstromingen en verstoring: bijvoorbeeld door het te verpakken, te fixeren, af te dekken, signalisatie - afbakening aan te brengen, ...
- Verwijder dit asbestmateriaal zo snel mogelijk. Volg de toestand goed op.

- Hermetische zone (erkend asbestverwijderaar)  
Niet-hechtgebonden toepassing in binnenmilieu, er zal een hoge stofconcentratie vrijkomen bij verwijdering.

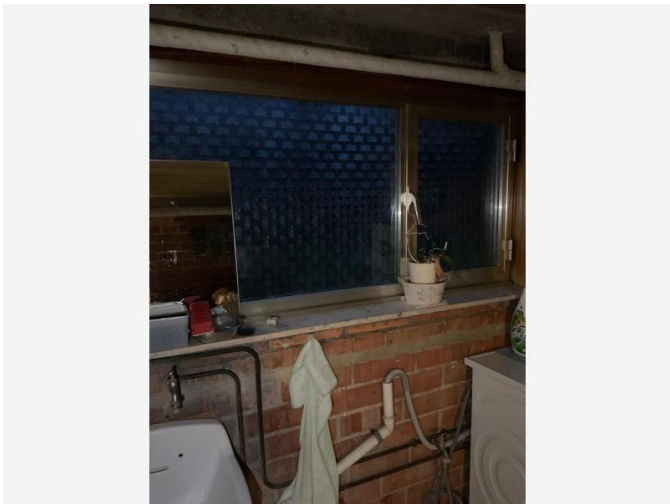
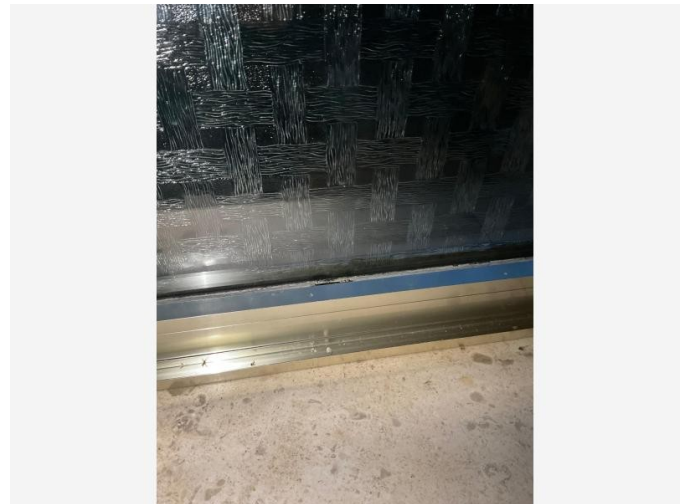
Het asbestmateriaal valt onder de mijlpaal van 2040.

Verwijderen

| Eindbeoordeling materiaalrisico | Verhoogd materiaalrisico en/of verhoogde kans op vezelvrijgave |

| Asbestsoort (vezeltype) | Alleen chrysotiel |
| Toestand van het materiaal | Matig beschadigd, matig verweerd |

| # | Type | Referentie | Resultaat |
|---|---|---|---|
| 3.1 | Puntmonster | 07 | Chrysotiel |

| Beschrijving | Mastiek raam/ kader |

- Zorg voor een veilig beheer. Vermijd het beschadigen van het asbestmateriaal. Controleer de toestand jaarlijks op wijzigingen.

- Eenvoudige handelingen: mag via doe-het-zelf of door werknemer(s) met opleidingsattest eenvoudige handelingen  
De raam met kader in zijn geheel verwijderen

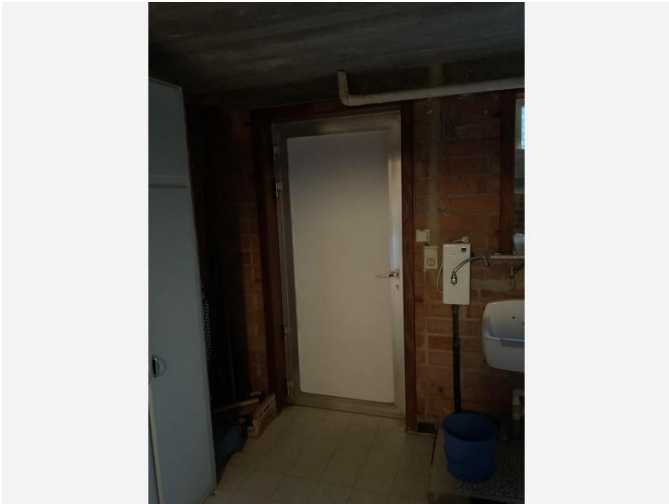
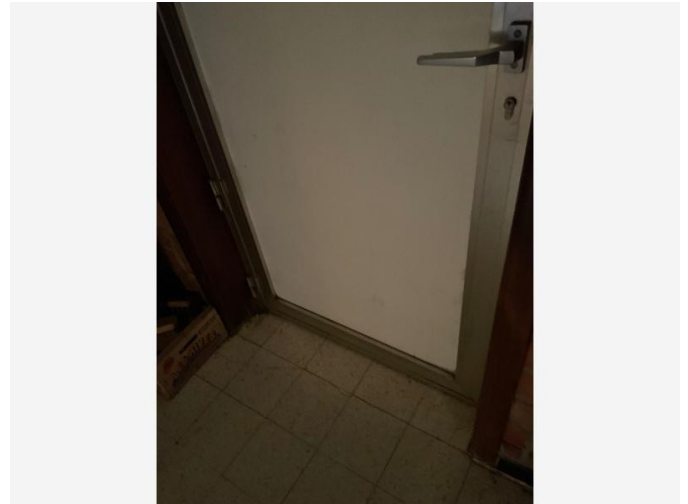
Het asbestmateriaal valt onder de mijlpaal van 2040.

Verwijderen

| Eindbeoordeling materiaalrisico | Verhoogd materiaalrisico en/of verhoogde kans op vezelvrijgave |

| Asbestsoort (vezeltype) | Crocidoliet aanwezig |
| Toestand van het materiaal | Licht beschadigd, licht verweerd. Intact calciumsilicaatmateriaal of categorie III 'gebondenheid' |

| Beschrijving | Plaat in schrijnwerk |

- Zorg voor een veilig beheer. Vermijd het beschadigen van het asbestmateriaal. Controleer de toestand jaarlijks op wijzigingen.

- Eenvoudige handelingen: mag via doe-het-zelf of door werknemer(s) met opleidingsattest eenvoudige handelingen  
Toepassing in zijn geheel met kader verwijderen.

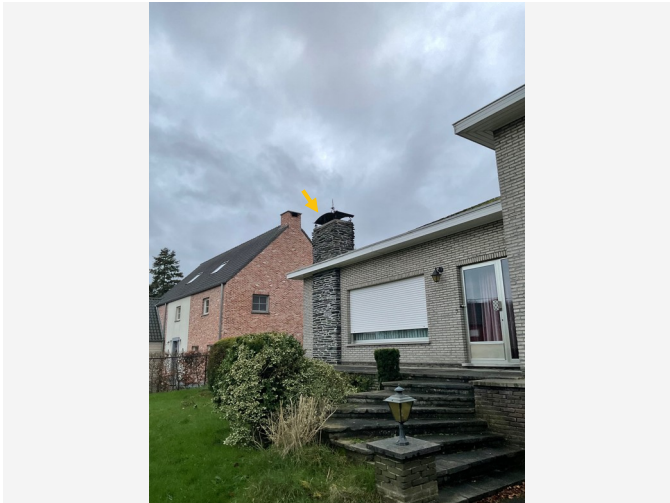
**Reden:** Er is geen volledige risicobeoordeling mogelijk

**Uitleg van de asbestdeskundige:** Om de binnenzijde van het rookgaskanaal te inspecteren is er bouwkundige ingreep nodig. Het rookgaskanaal kan op dit moment niet voldoende geïnspecteerd worden om eventuele aanwezigheid van asbest uit te sluiten.

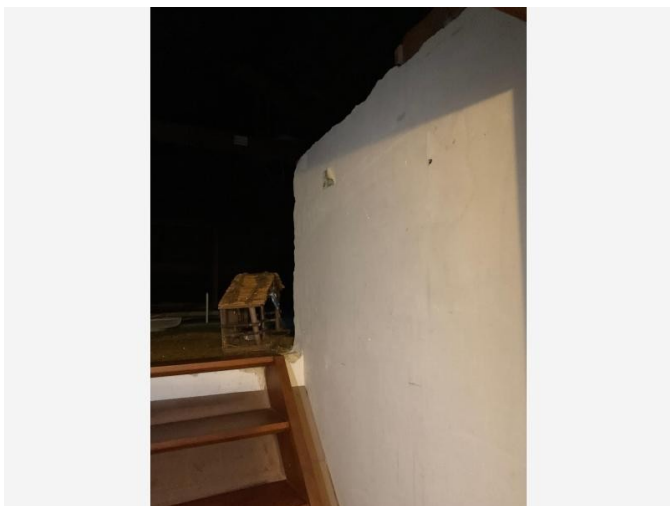
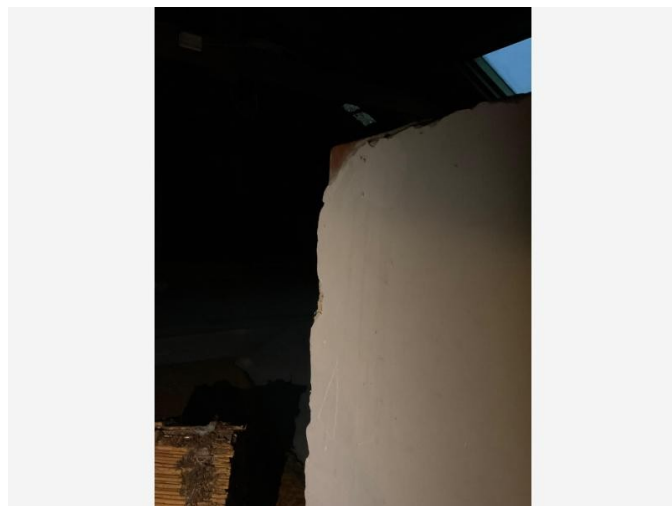
## Fiche 6: Pleisterwerk muren

Geen asbest

| # | Type | Referentie | Resultaat |
|---|---|---|---|
| 6.1 | Mengmonster | 01 | Geen asbest |

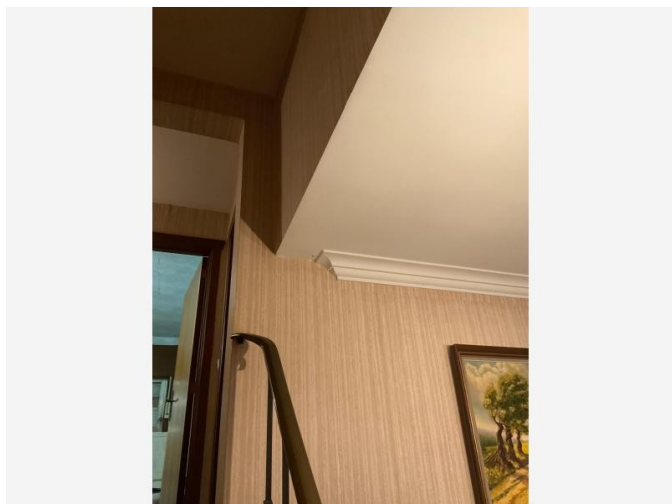
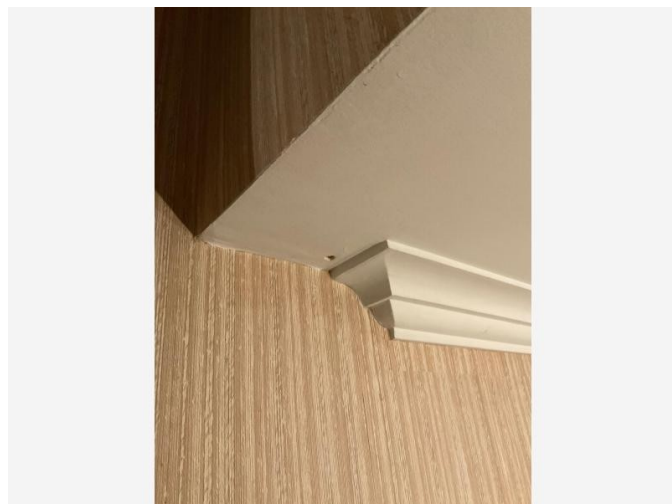
## Fiche 7: Pleisterwerk plafond

Geen asbest

| # | Type | Referentie | Resultaat |
|---|---|---|---|
| 7.1 | Mengmonster | 02 | Geen asbest |
