# Asbestinventarisatetest

Dijkstraat 10, 2800 Mechelen

Attestnummer : **20250410-000573.000**

Uitgegeven op : **10.04.2025**

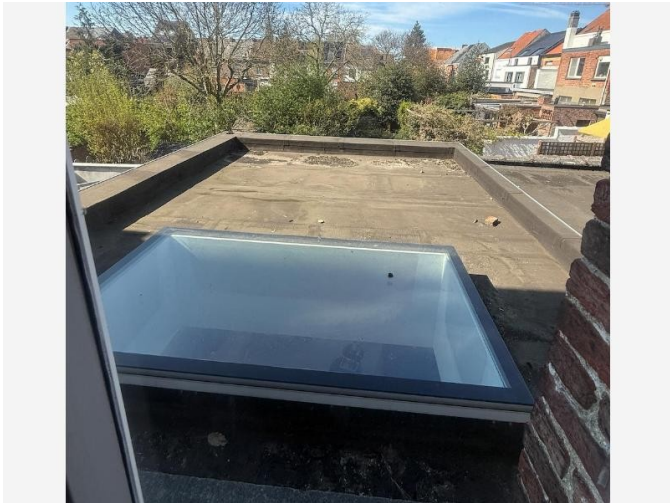
niet-asbestverdacht. Geplaatst in 2021.

| Primaire drager | Plat dak |
| (Asbest)materiaal | Dak- en gevelbekleding - Roofing |

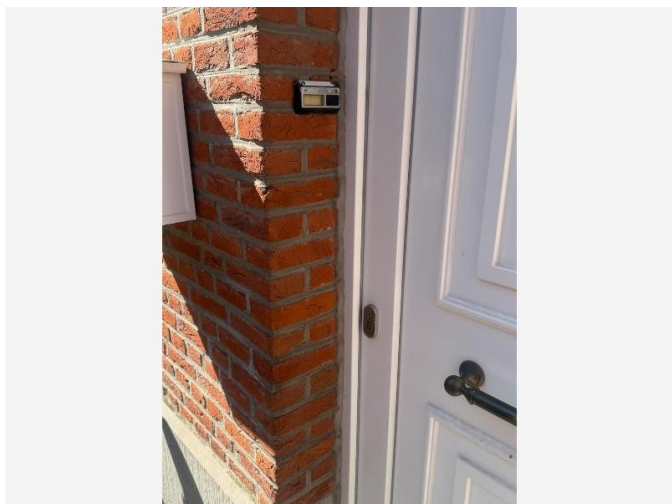
niet-asbestverdacht.

| Primaire drager | Wandopening verticaal (raam, deur, ...) |
| (Asbest)materiaal | In-situ afwerkingslagen - Pasta, stopverf, voegsel, stopsel, vulsel, mastiek, kitten, ... |

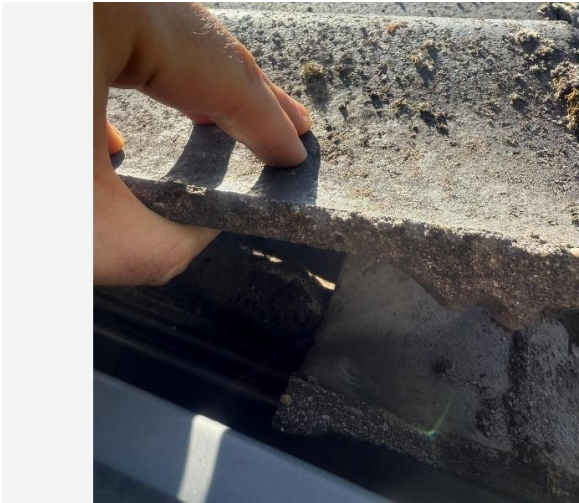
geen asbestverdachte toepassingen waargenomen.

| Primaire drager | Schuin dak |

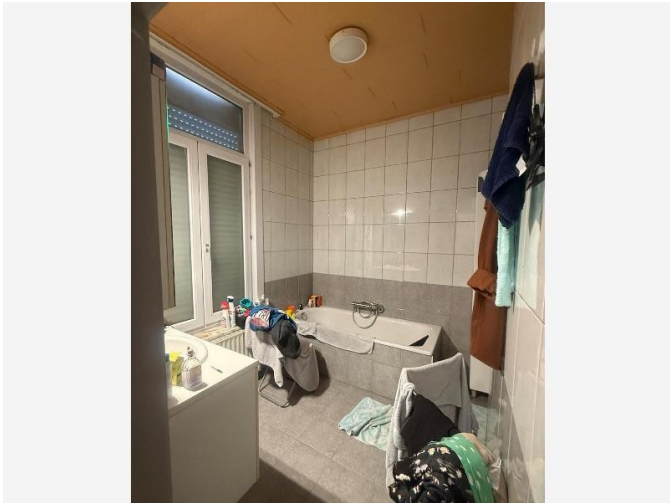
Achter de tegels kan asbestverdachte tegellijm aanwezig zijn. Best bemonsteren bij renovatiewerken.

| Primaire drager | Binnenwand |
| (Asbest)materiaal | In-situ afwerkingslagen - Lijm laag |

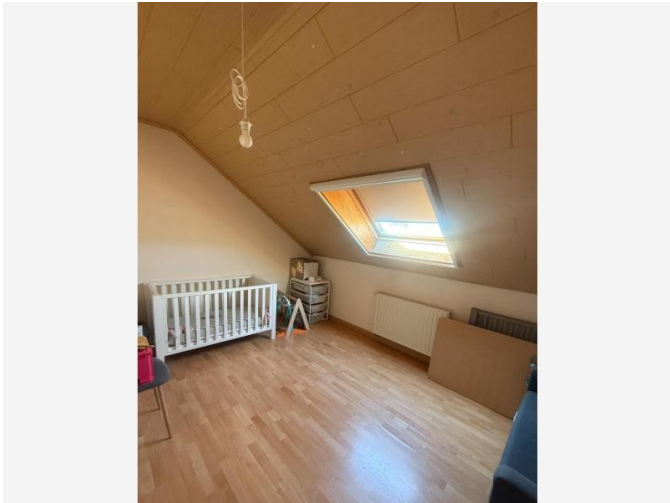
Achter het plafond kunnen asbestverdachte toepassingen aanwezig zijn.

| Primaire drager | Plafond |

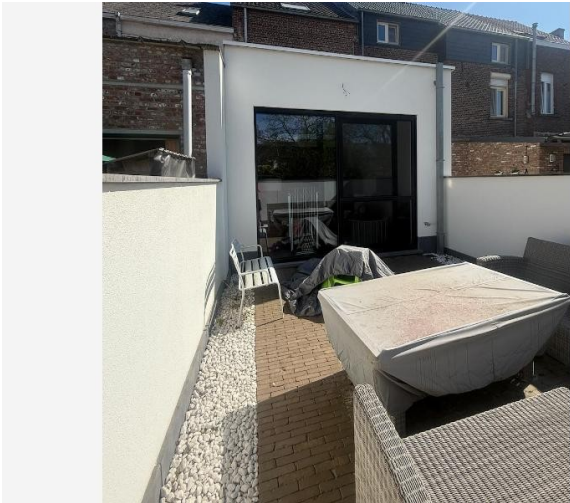
Aangelegd in 2021.

| Primaire drager | Wand buitenschil |
| (Asbest)materiaal | In-situ afwerkingslagen - Crepi |

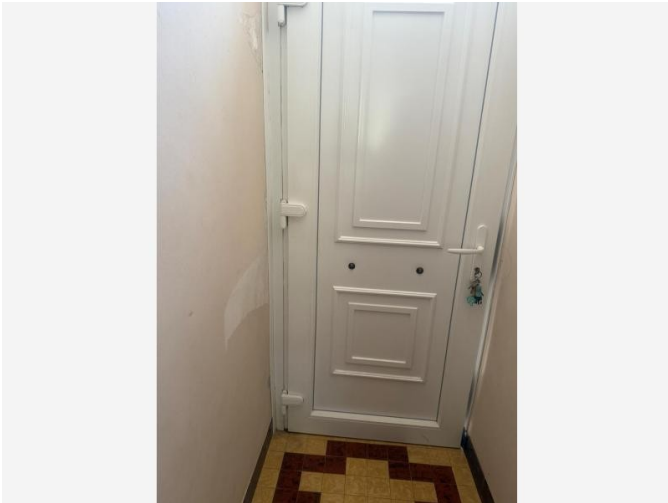
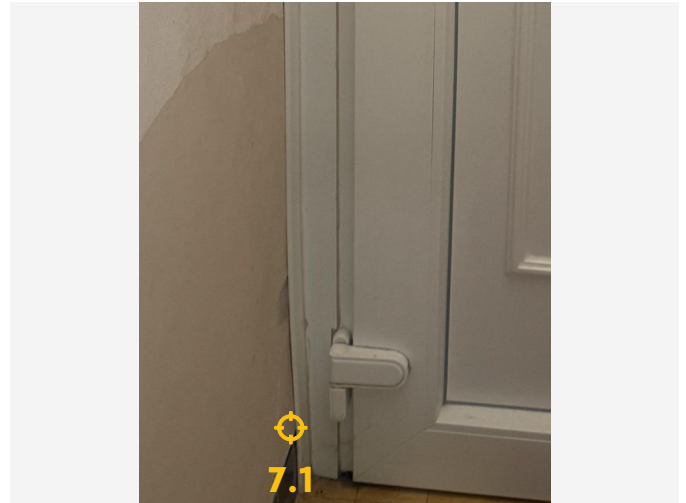
## Fiche 7: pleister muren

Geen asbest

| # | Type | Referentie | Resultaat |
|---|---|---|---|
| 7.1 | Mengmonster | M01 | Geen asbest |
