# Asbestinventarisatetest

Bredestraat 64, 2580 Putte

Attestnummer : 20250211-000138.000

Uitgegeven op : 11.02.2025

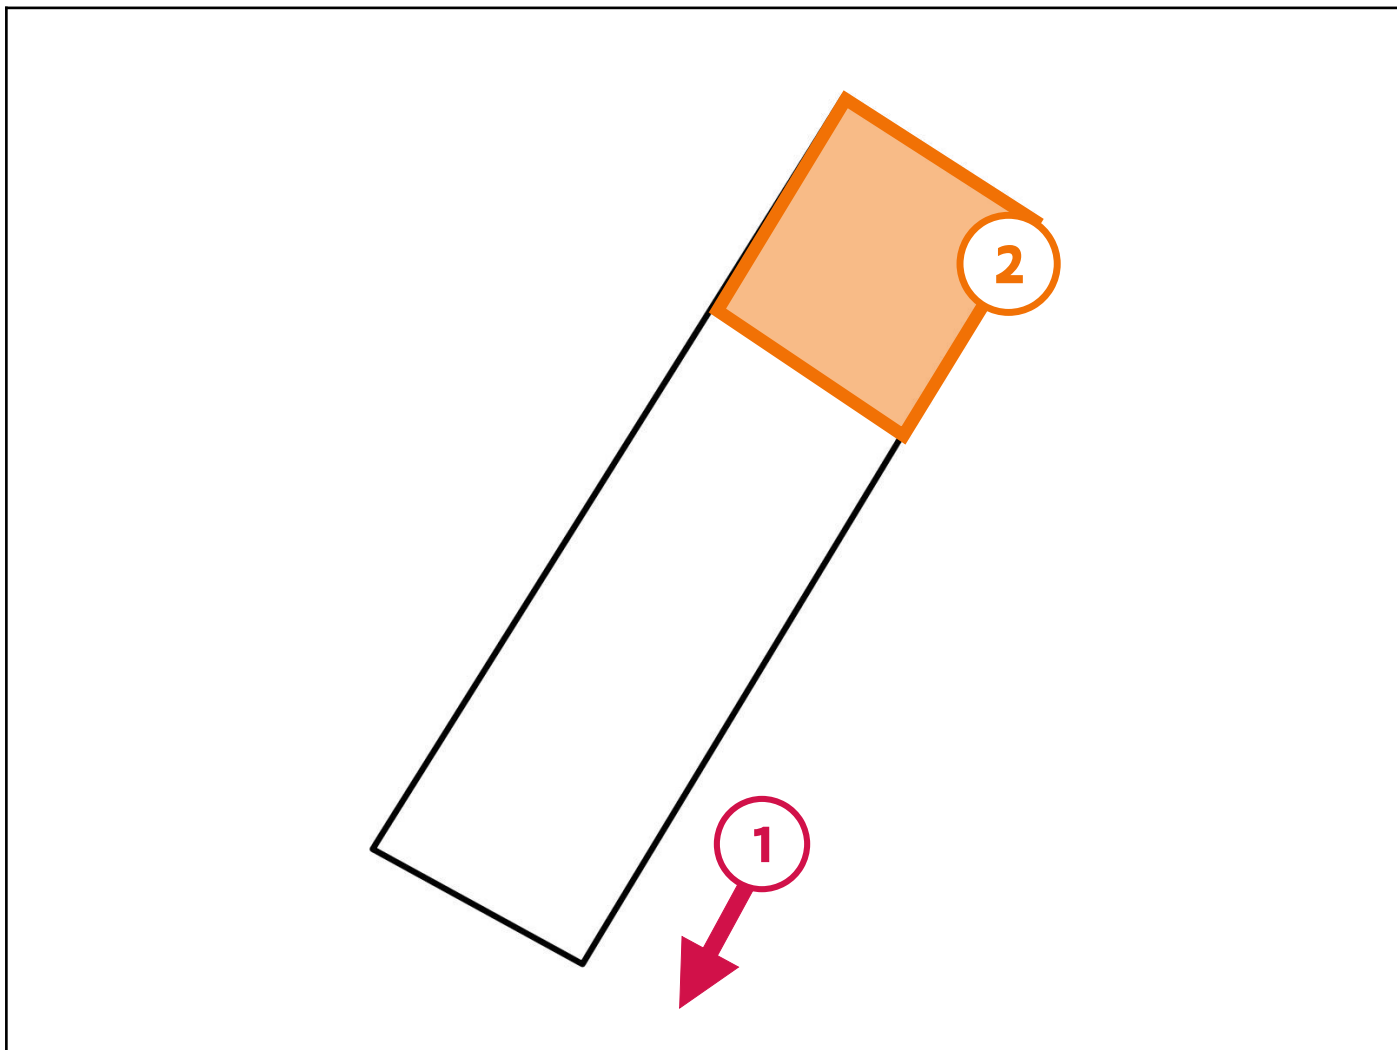
## Plan 4.1: Bijgebouw 1 plan

Beschrijving	Type	Actie
1. losse golfplaten op grond	Asbestmateriaal	Dringend verwijderen
2. golfplaten	Asbestmateriaal	Verwijderen

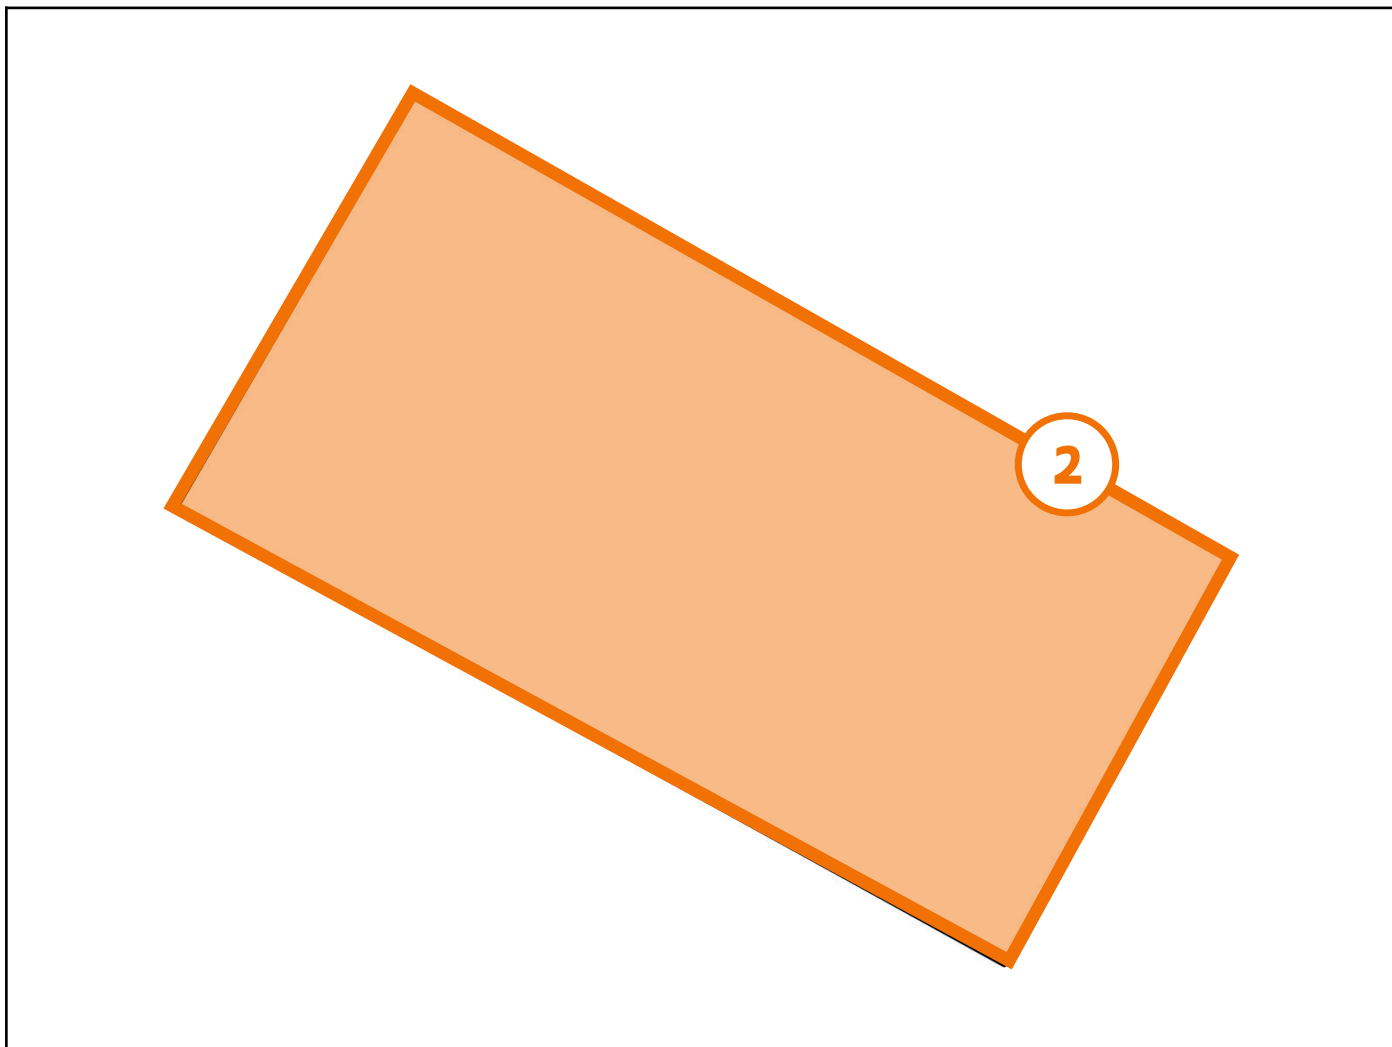
## Plan 5.1: Bijgebouw 2 plan

Beschrijving	Type	Actie
2. golfplaten	Asbestmateriaal	<a href="#">Verwijderen</a>

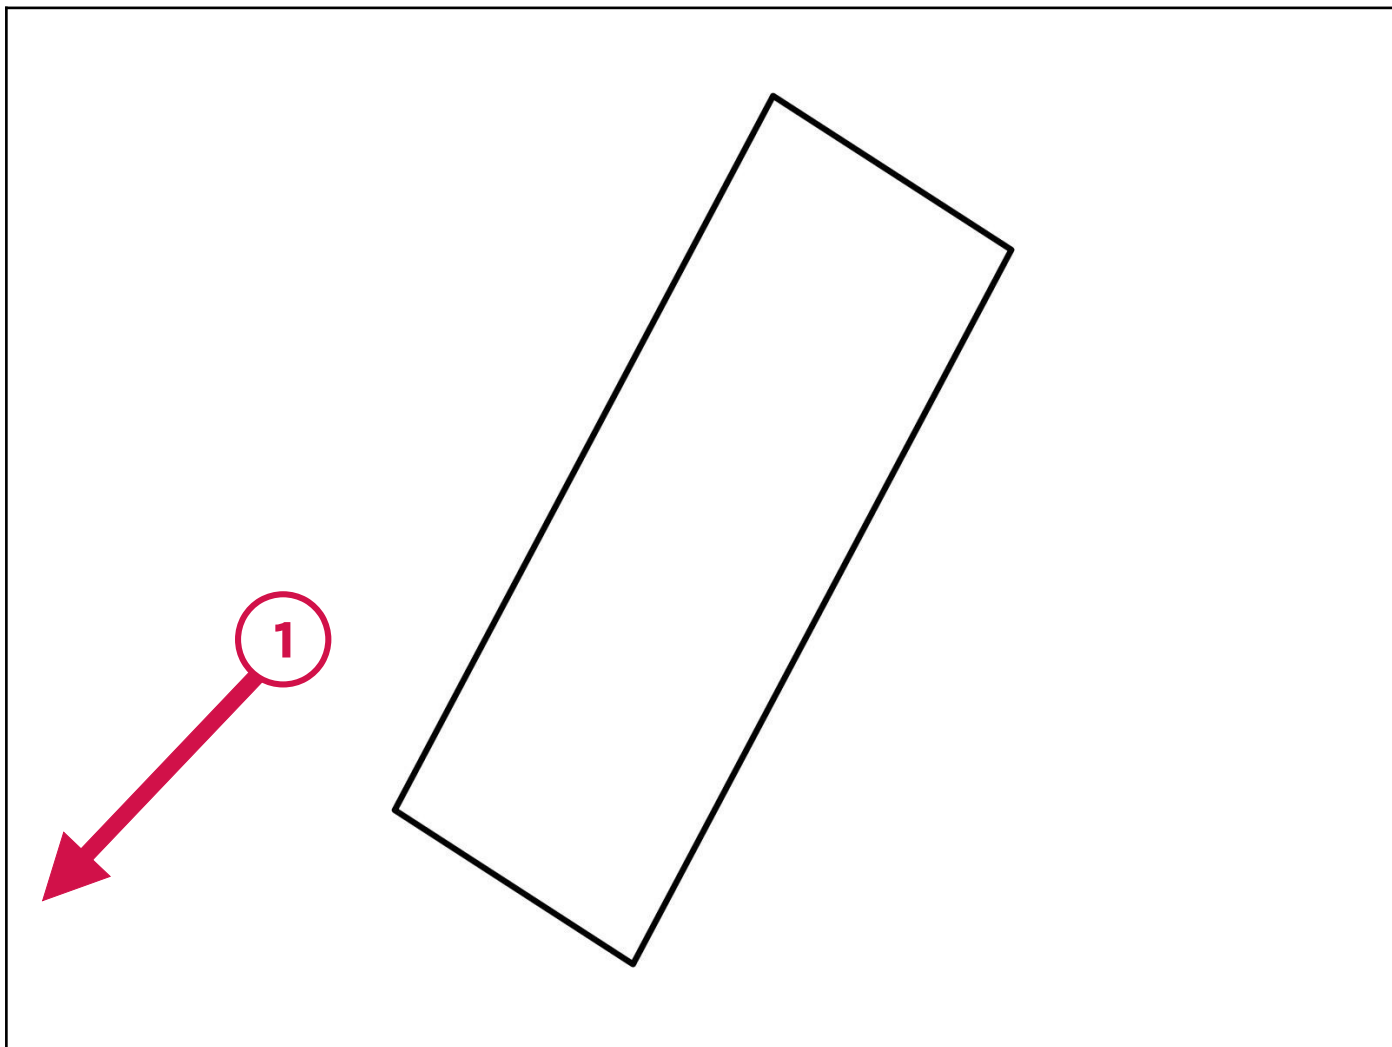
## Plan 6.1: Bijgebouw 3 plan

Beschrijving	Type	Actie
1. losse golfplaten op grond	Asbestmateriaal	Dringend verwijderen

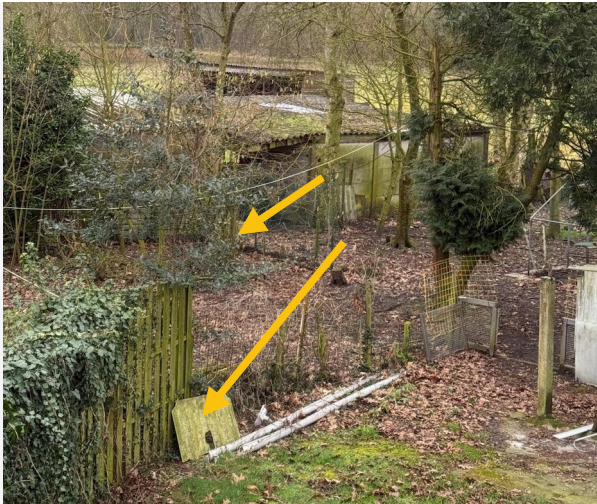
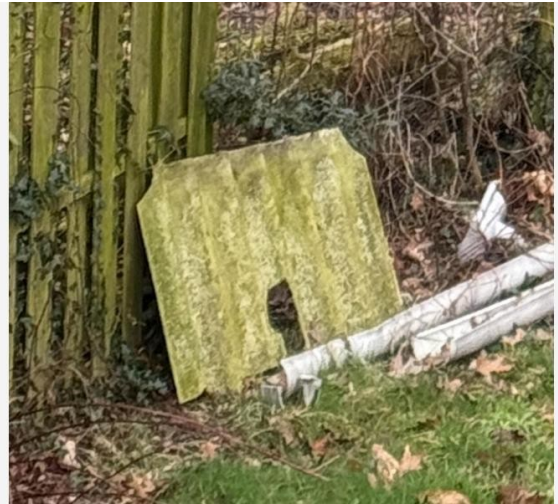
Het asbestmateriaal valt onder de mijlpaal van 2034.

**Dringend verwijderen**

Eindbeoordeling materiaalrisico	Hoog materiaalrisico en/of hoge kans op vezelvrijgave
---------------------------------	---

Gebondenheid	Categorie 1: hechtgebonden in oorsprong
Asbestsoort (vezeltype)	Crocidoliet aanwezig
Asbestconcentratie	Laag (< 50%)
Afschermingsgraad van het gehele materiaal	Geheel of deels vrij aan de buitenlucht
Toestand van het materiaal	Zwaar beschadigd, zwaar verweerd

Beschrijving	losse golfplaten op grond
Omgeving	Buiten
Primaire drager	grond
Asbestmateriaal	Dak- en gevelbekleding - Golfplaat
Bindmiddel van asbestmateriaal	Cement
Gebondenheid op basis van bindmiddel	Hecht
Hoeveelheid (oppervlakte - aantal)	<ul style="list-style-type: none"><li>• 1,00 m<sup>2</sup> - 2 stuks</li></ul>
Totale oppervlakte	2,00 m <sup>2</sup>
Eenvoudig bereikbaar	Ja
Bevestigingswijze	<ul style="list-style-type: none"><li>• Los (al dan niet bedekt)</li></ul>
Identificatiemethode	Vaststelling zonder monstername
Destructieve handeling voor identificatie	Nee

- Zorg voor een veilig beheer. Vermijd het beschadigen van het asbestmateriaal. Controleer de toestand jaarlijks op wijzigingen.
- Zorg voor een veilig beheer en verwijder dit asbestmateriaal wanneer het bij werken eenvoudig bereikbaar wordt. Controleer de toestand jaarlijks op wijzigingen.
- Verwijder dit asbestmateriaal zo snel mogelijk. Volg de toestand goed op.

- Eenvoudige handelingen: mag via doe-het-zelf of door werknemer(s) met opleidingsattest eenvoudige handelingen  
U mag deze toepassing zelf verwijderen, inachtneming van de nodige veiligheidsmaatregelen. Vermijd het breken.

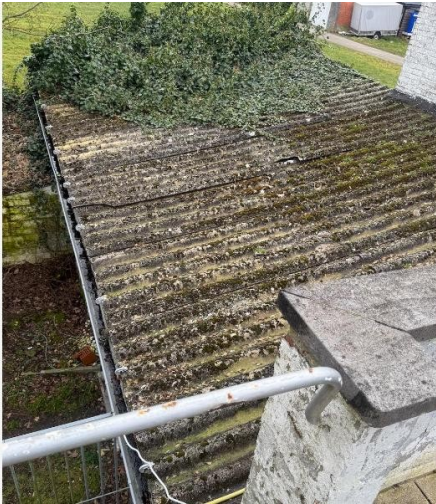
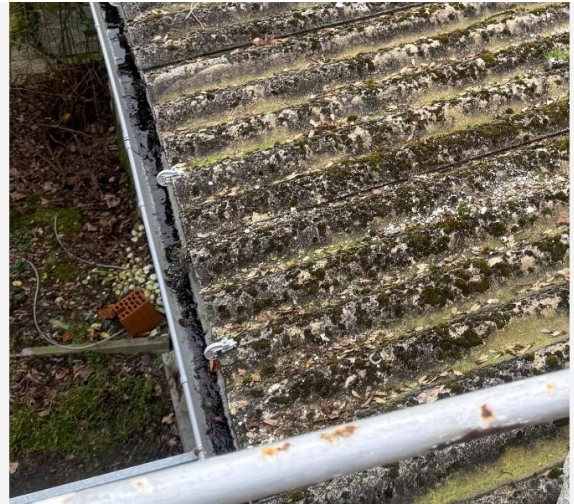
Het asbestmateriaal valt onder de mijlpaal van 2034.

Verwijderen

Eindbeoordeling materiaalrisico	Verhoogd materiaalrisico en/of verhoogde kans op vezelvrijgave
---------------------------------	--

Gebondenheid	Categorie 1: hechtgebonden in oorsprong
Asbestsoort (vezeltype)	Crocidoliet aanwezig
Asbestconcentratie	Laag (< 50%)
Afschermingsgraad van het gehele materiaal	Geheel of deels vrij aan de buitenlucht
Toestand van het materiaal	Matig beschadigd, matig verweerd

<b>Beschrijving</b>	golfplaten
<b>Omgeving</b>	Buiten
<b>Primaire drager</b>	Schuin dak
<b>Asbestmateriaal</b>	Dak- en gevelbekleding - Golfplaat
<b>Bindmiddel van asbestmateriaal</b>	Cement
<b>Gebondenheid op basis van bindmiddel</b>	Hecht
<b>Hoeveelheid (oppervlakte - aantal)</b>	<ul style="list-style-type: none"><li>• 12,00 m<sup>2</sup> - 1 stuk</li><li>• 5,00 m<sup>2</sup> - 1 stuk</li><li>• 8,00 m<sup>2</sup> - 1 stuk</li></ul>
<b>Totale oppervlakte</b>	25,00 m <sup>2</sup>
<b>Eenvoudig bereikbaar</b>	Ja
<b>Bevestigingswijze</b>	<ul style="list-style-type: none"><li>• Geklemd</li></ul>
<b>Identificatiemethode</b>	Vaststelling zonder monsternamen
<b>Destructieve handeling voor identificatie</b>	Nee

- Zorg voor een veilig beheer. Vermijd het beschadigen van het asbestmateriaal. Controleer de toestand jaarlijks op wijzigingen.
- Zorg voor een veilig beheer en verwijder dit asbestmateriaal wanneer het bij werken eenvoudig bereikbaar wordt. Controleer de toestand jaarlijks op wijzigingen.
- Verwijder dit asbestmateriaal zo snel mogelijk. Volg de toestand goed op.

- Eenvoudige handelingen: mag via doe-het-zelf of door werknemer(s) met opleidingsattest eenvoudige handelingen  
U mag deze toepassing zelf verwijderen, inachtneming van de nodige veiligheidsmaatregelen. Vermijd het breken.

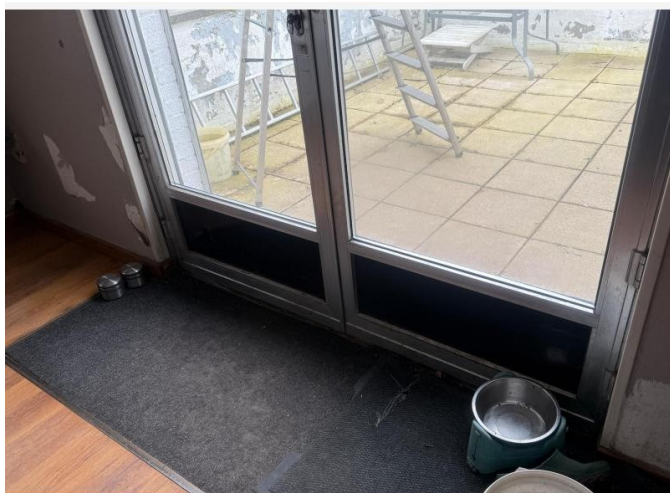
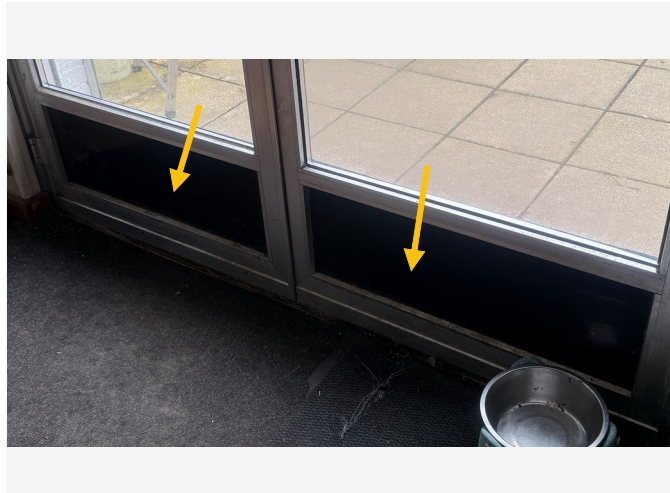
Het asbestmateriaal valt onder de mijlpaal van 2040.

Zorgvuldig beheren

Eindbeoordeling materiaalrisico	Zeer laag materiaalrisico en/of zeer lage kans op vezelvrijgave
---------------------------------	---

Gebondenheid	Categorie 1: hechtgebonden in oorsprong
Asbestsoort (vezeltype)	Crocidoliet aanwezig
Asbestconcentratie	Laag (< 50%)
Afschermingsgraad van het gehele materiaal	Niet stootvaste afscherming
Toestand van het materiaal	Onbeschadigd, niet verweerd

Beschrijving	platen deuren
Omgeving	Grenst aan binnen- en buitenlucht
Primaire drager	Wandopening verticaal (raam, deur, ...)
Asbestmateriaal	Plaat, paneel, tablet - Geëmailleerd, type Glasal
Bindmiddel van asbestmateriaal	Cement
Gebondenheid op basis van bindmiddel	Hecht
Hoeveelheid (oppervlakte - dikte - aantal)	<ul style="list-style-type: none"><li>• 0,05 m<sup>2</sup> - 1,00 cm - 2 stuks</li><li>• 0,05 m<sup>2</sup> - 1,00 cm - 2 stuks</li></ul>
Totaal volume	0,002 m <sup>3</sup>
Eenvoudig bereikbaar	Ja
Bevestigingswijze	<ul style="list-style-type: none"><li>• Geklemd</li></ul>
Identificatiemethode	Vaststelling zonder monsternamen
Destructieve handeling voor identificatie	Nee

- Zorg voor een veilig beheer. Vermijd het beschadigen van het asbestmateriaal. Controleer de toestand jaarlijks op wijzigingen.
- Zorg voor een veilig beheer en verwijder dit asbestmateriaal wanneer het bij werken eenvoudig bereikbaar wordt. Controleer de toestand jaarlijks op wijzigingen.

- Eenvoudige handelingen: mag via doe-het-zelf of door werknemer(s) met opleidingsattest eenvoudige handelingen  
U kunt best de deuren als één geheel verwijderen. Niet breken.

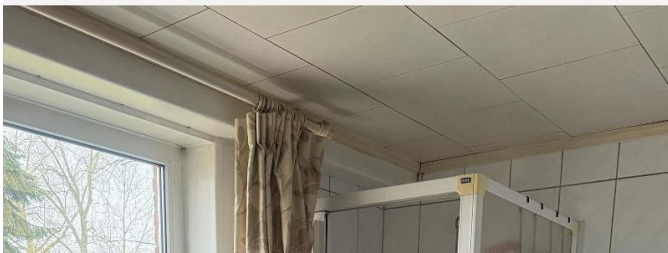
vals plafond. Gipskartonplaten of niet-asbestverdachte plafondplaten.

Wat hierachter is, is niet inspecteerbaar.

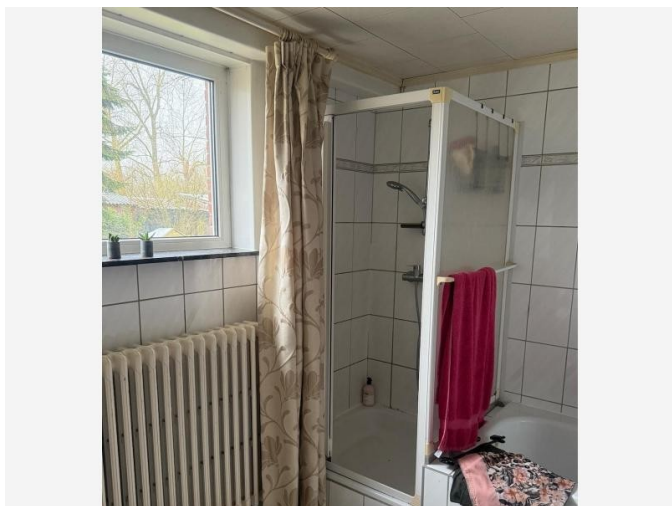
Achter de tegels zou de lijmlaag asbesthoudend kunnen zijn. Best een staalafname bij renovatiewerken.

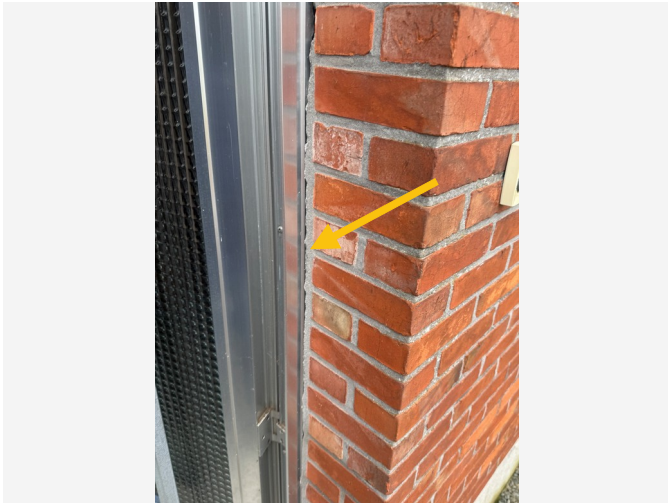
niet asbestverdacht.  
gevoegd met cement of silicone.

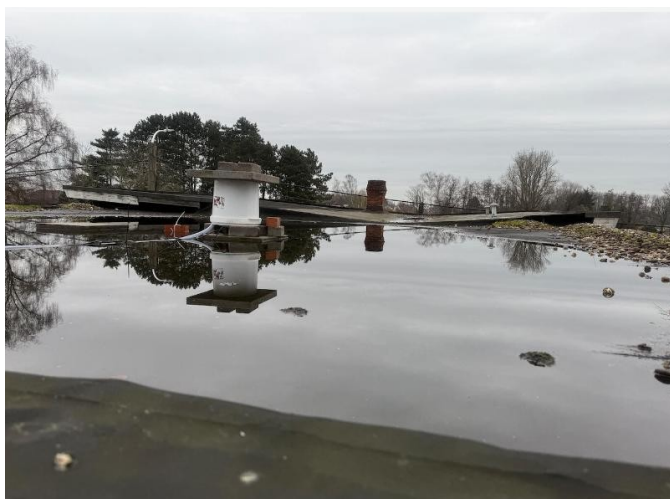
EPDM, niet-asbestverdacht.

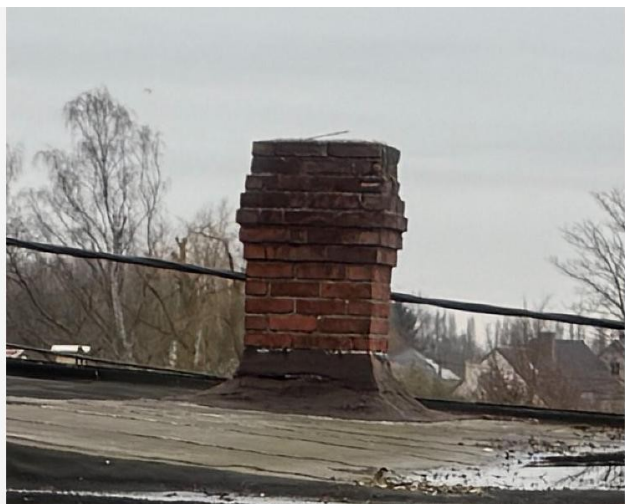
visueel niet asbestverdacht.

Maar achterliggende asbesthoudende toepassingen kunnen aanwezig zijn.

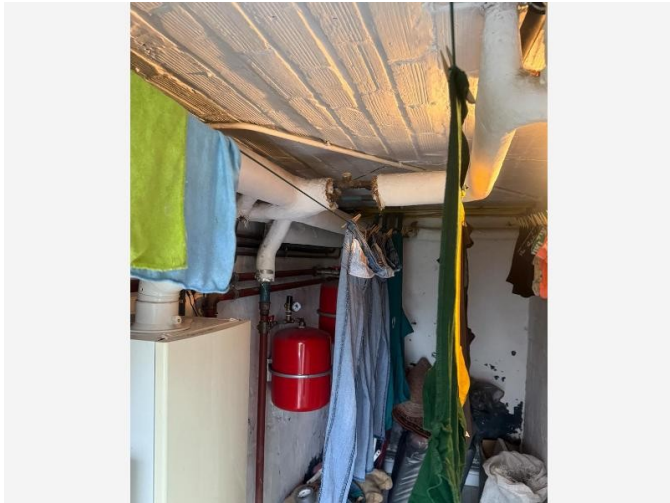
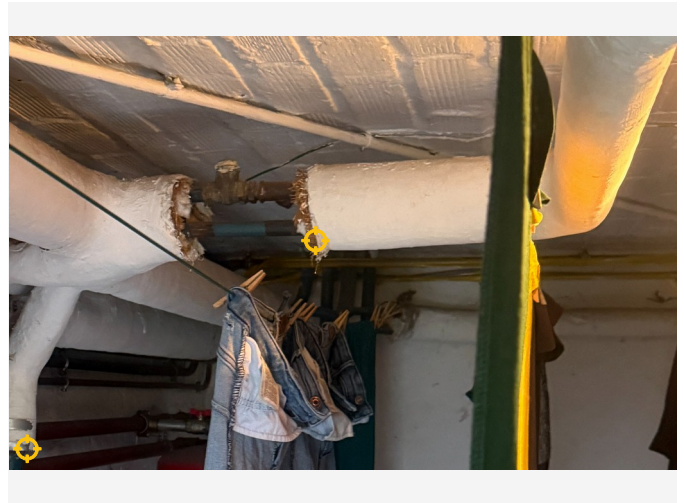
Geen asbest

#	Type	Referentie	Resultaat
9.1	Mengmonster	M03	Geen asbest

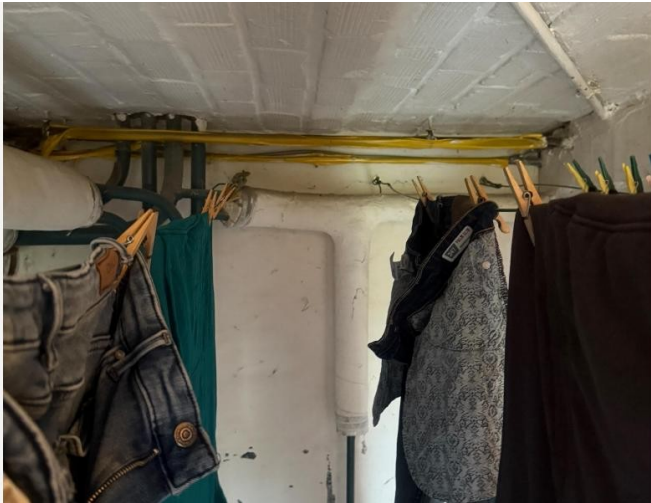
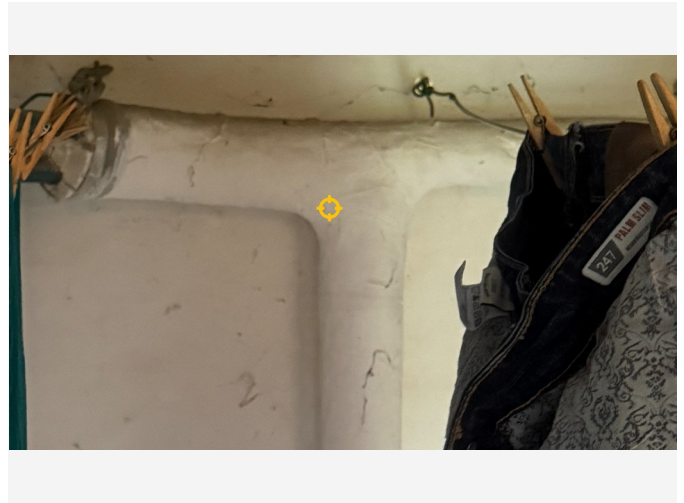
## Fiche 10: leidingisolatie (bochten)

Geen asbest

#	Type	Referentie	Resultaat
10.1	Mengmonster	M04	Geen asbest

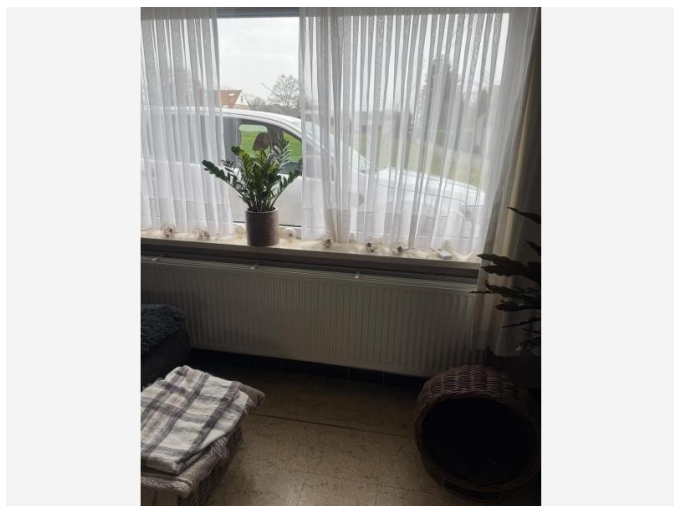
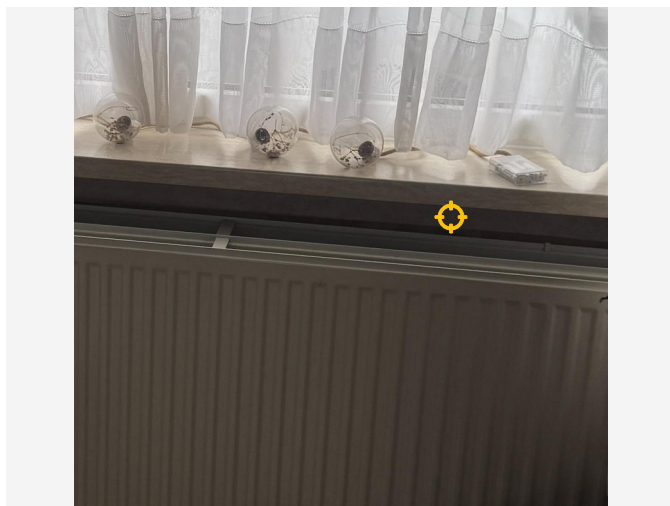
Geen asbest

#	Type	Referentie	Resultaat
11.1	Mengmonster	M01	Geen asbest

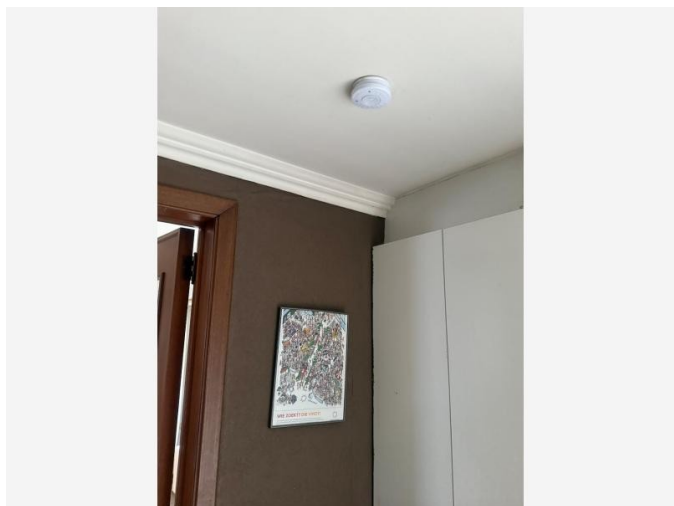
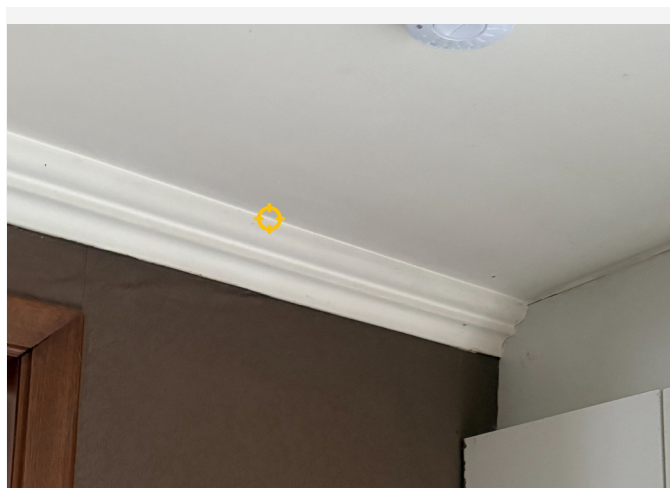
Geen asbest

#	Type	Referentie	Resultaat
12.1	Mengmonster	M02	Geen asbest
