# Asbestinventarisatattest

Henri Lambrechtsstraat 17, 2580 Putte

Attestnummer : 20250324-000215.000

**Niet-asbestveilig**

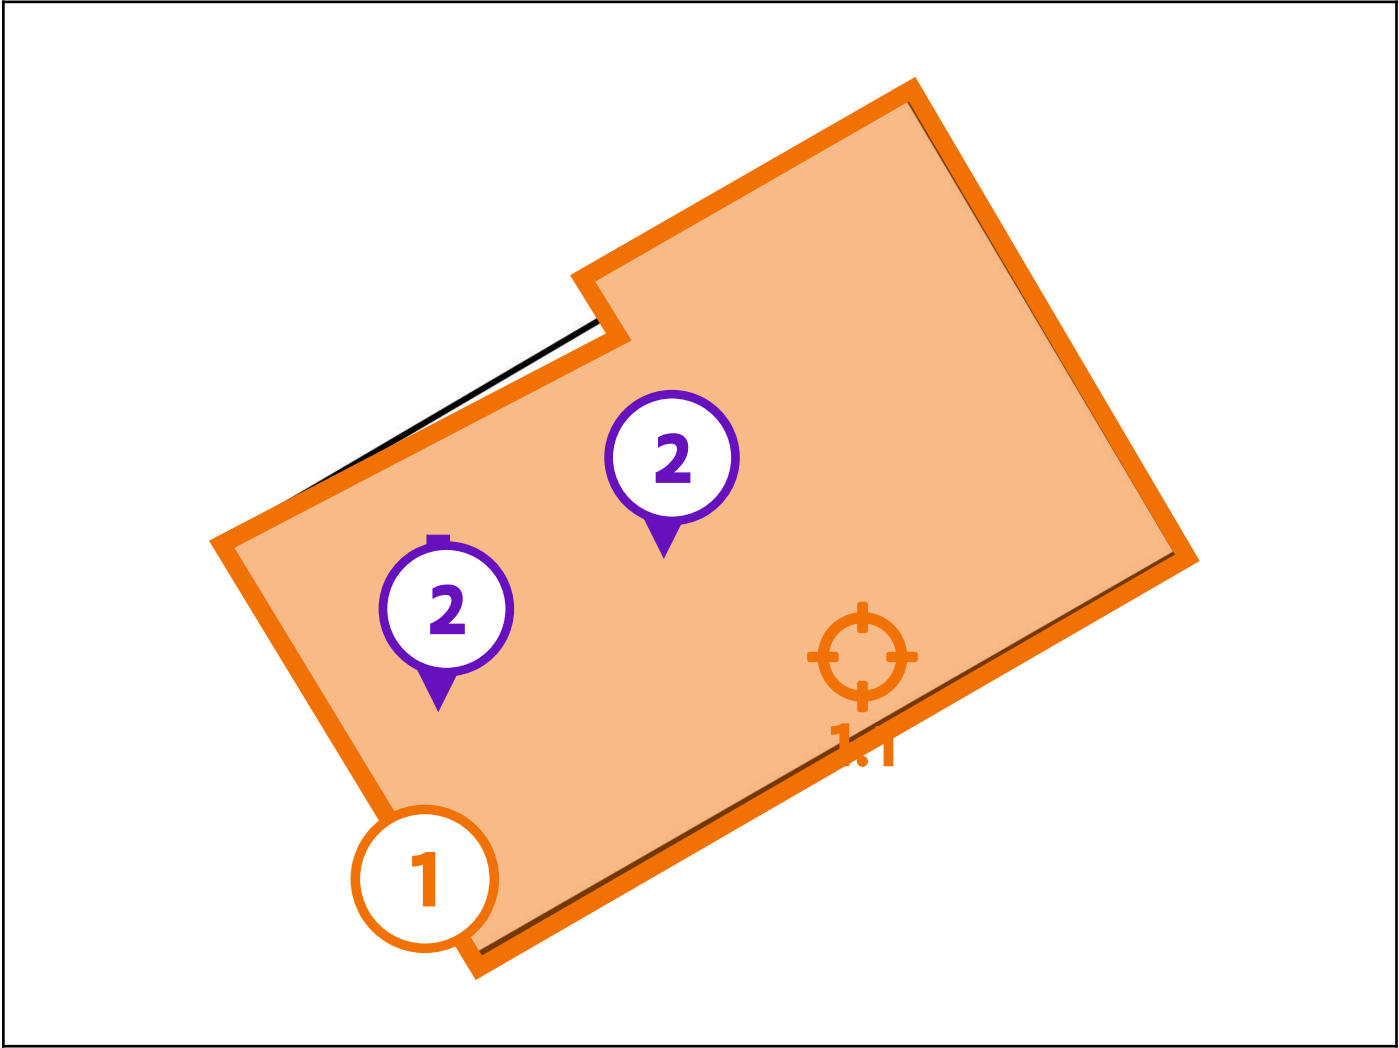
# Plan 1.3: Zolder

| Beschrijving | Type | Actie |
|---|---|---|
| 1. dakleien | Asbestmateriaal | Verwijderen |
| 2. schouwen (2) | Beperking | - |

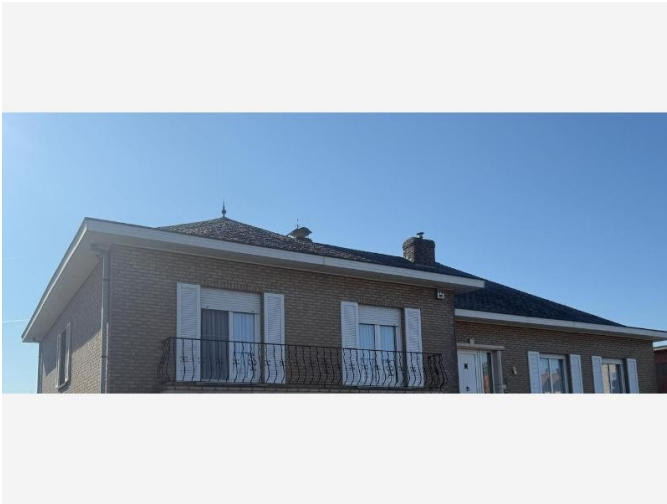
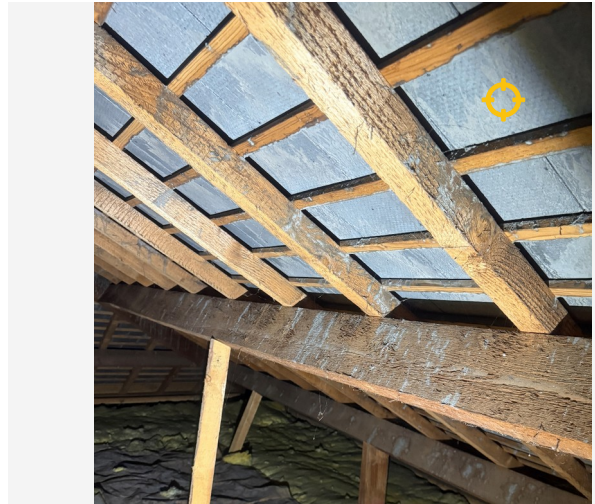
Het asbestmateriaal valt onder de mijlpaal van 2034.

| Eindbeoordeling materiaalrisico | Verhoogd materiaalrisico en/of verhoogde kans op vezelvrijgave |

| Gebondenheid | Categorie 1: hechtgebonden in oorsprong |
| Asbestsoort (vezeltype) | Alleen chrysotiel |
| Asbestconcentratie | Laag (< 50%) |
| Afschermingsgraad van het gehele materiaal | Geheel of deels (ook) vrij aan de binnenlucht |
| Toestand van het materiaal | Matig beschadigd, matig verweerd |

| # | Type | Referentie | Resultaat |
|---|---|---|---|
| 1.1 | Puntmonster | M03 | Chrysotiel |

| Beschrijving | dakleien |
| Asbestmateriaal | Dak- en gevelbekleding - Lei, shingle |

- Zorg voor een veilig beheer. Vermijd het beschadigen van het asbestmateriaal. Controleer de toestand jaarlijks op wijzigingen.
- Zorg voor een veilig beheer en verwijder dit asbestmateriaal wanneer het bij werken eenvoudig bereikbaar wordt. Controleer de toestand jaarlijks op wijzigingen.
- Verwijder dit asbestmateriaal zo snel mogelijk. Volg de toestand goed op.

- Eenvoudige handelingen: mag via doe-het-zelf of door werknemer(s) met opleidingsattest eenvoudige handelingen  
U mag deze toepassing zelf verwijderen, inachtneming van de nodige veiligheidsmaatregelen. Niet breken.

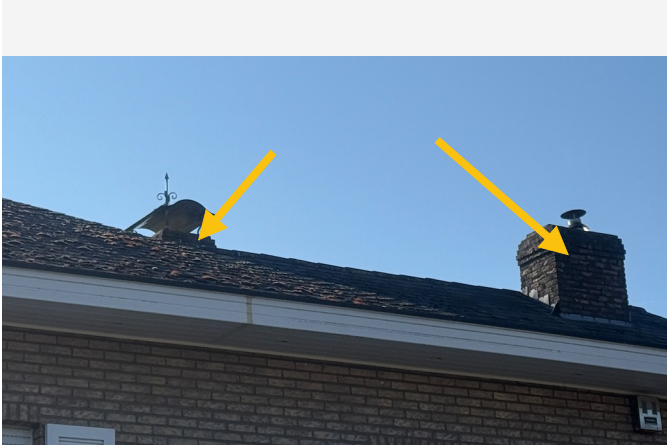
**Reden:** Het te onderzoeken materiaal situeert zich hoger dan 3,50 m te rekenen vanaf een veilige ondergrond

**Uitleg van de asbestdeskundige:** hoogte hoger dan 3,50m.

Visueel niet-asbestverdacht.

Er zouden asbestverdachte toepassingen aanwezig kunnen zijn in de schouw.

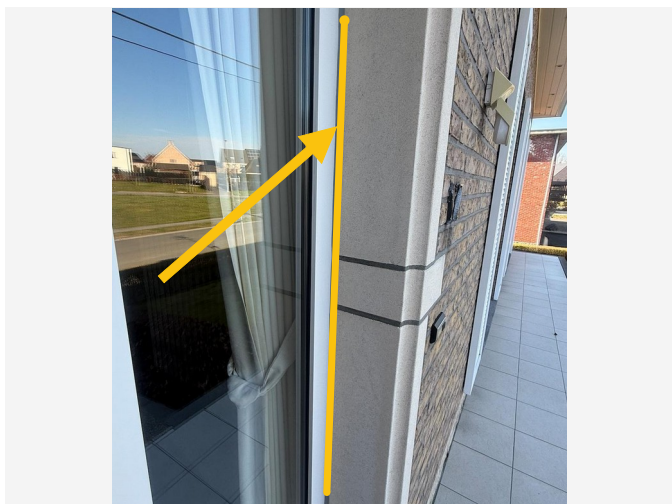
niet-asbestverdacht.

| (Asbest)materiaal | In-situ afwerkingslagen - Pasta, stopverf, voegsel, stopsel, vulsel, mastiek, kitten, ... |

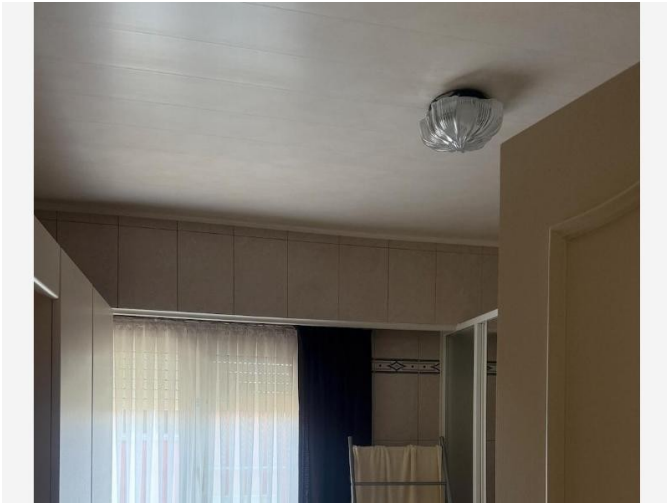
Achter het vals plafond zou asbestverdachte toepassingen aanwezig kunnen zijn.

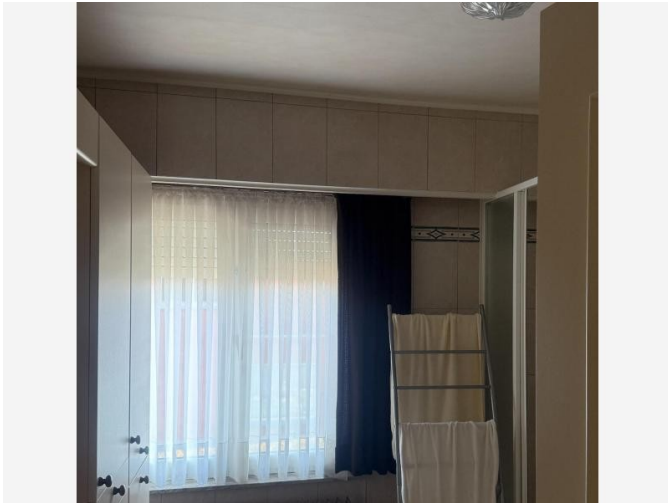
Achter de tegels zou asbesthoudende tegellijm aanwezig kunnen zijn.

| (Asbest)materiaal | In-situ afwerkingslagen - Lijm laag |

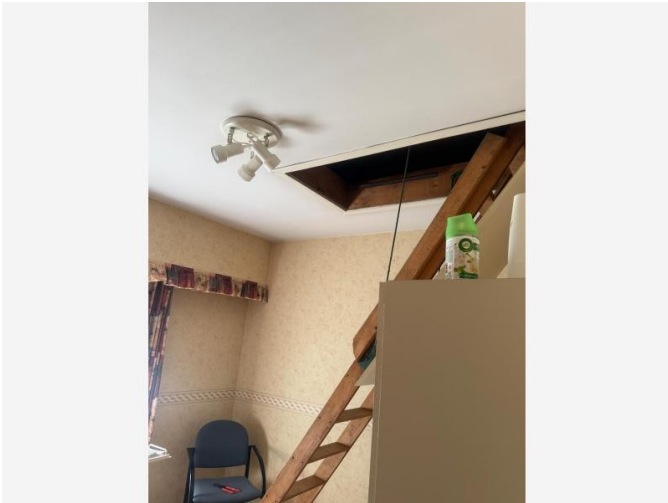
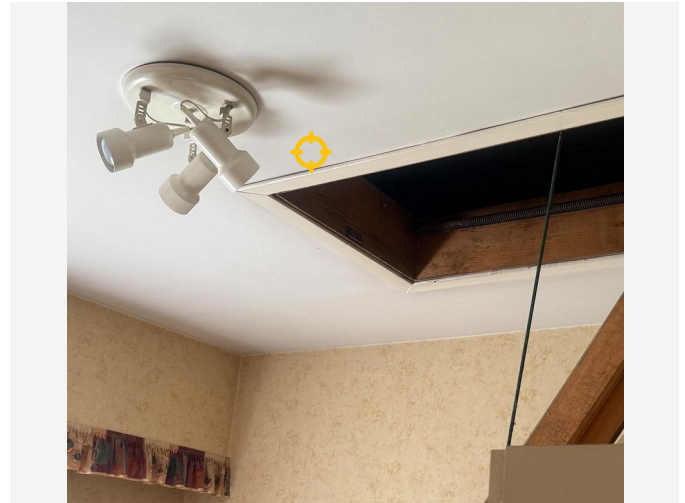
## Fiche 6: pleister plafond

Geen asbest

| # | Type | Referentie | Resultaat |
|---|---|---|---|
| 6.1 | Mengmonster | M02 | Geen asbest |

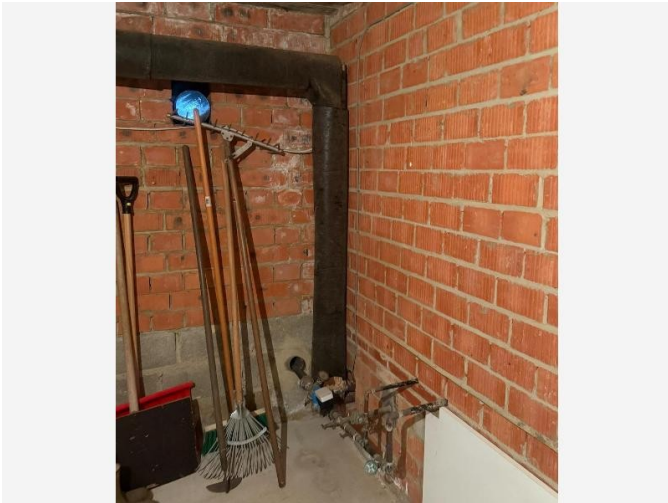
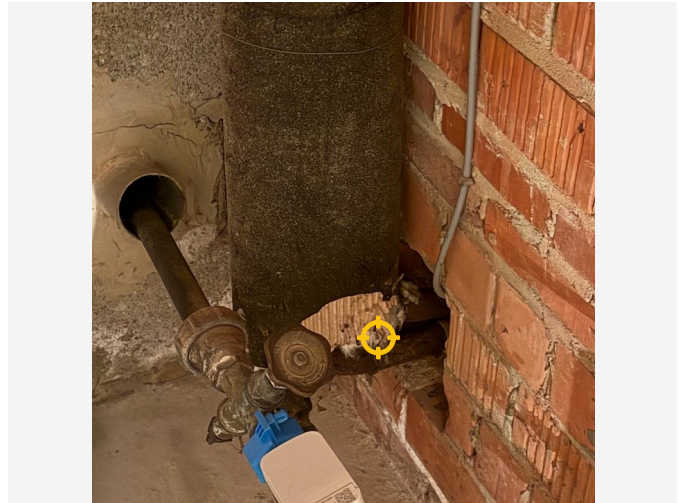
## Fiche 8: leidingisolatie

Geen asbest

| # | Type | Referentie | Resultaat |
|---|---|---|---|
| 8.1 | Mengmonster | M04 | Geen asbest |
