Asbestinventarisatetest

Olivetenvest 41/102, 2800 Mechelen

Attestnummer : 20250309-000125.000

Uitgegeven op : 09.03.2025

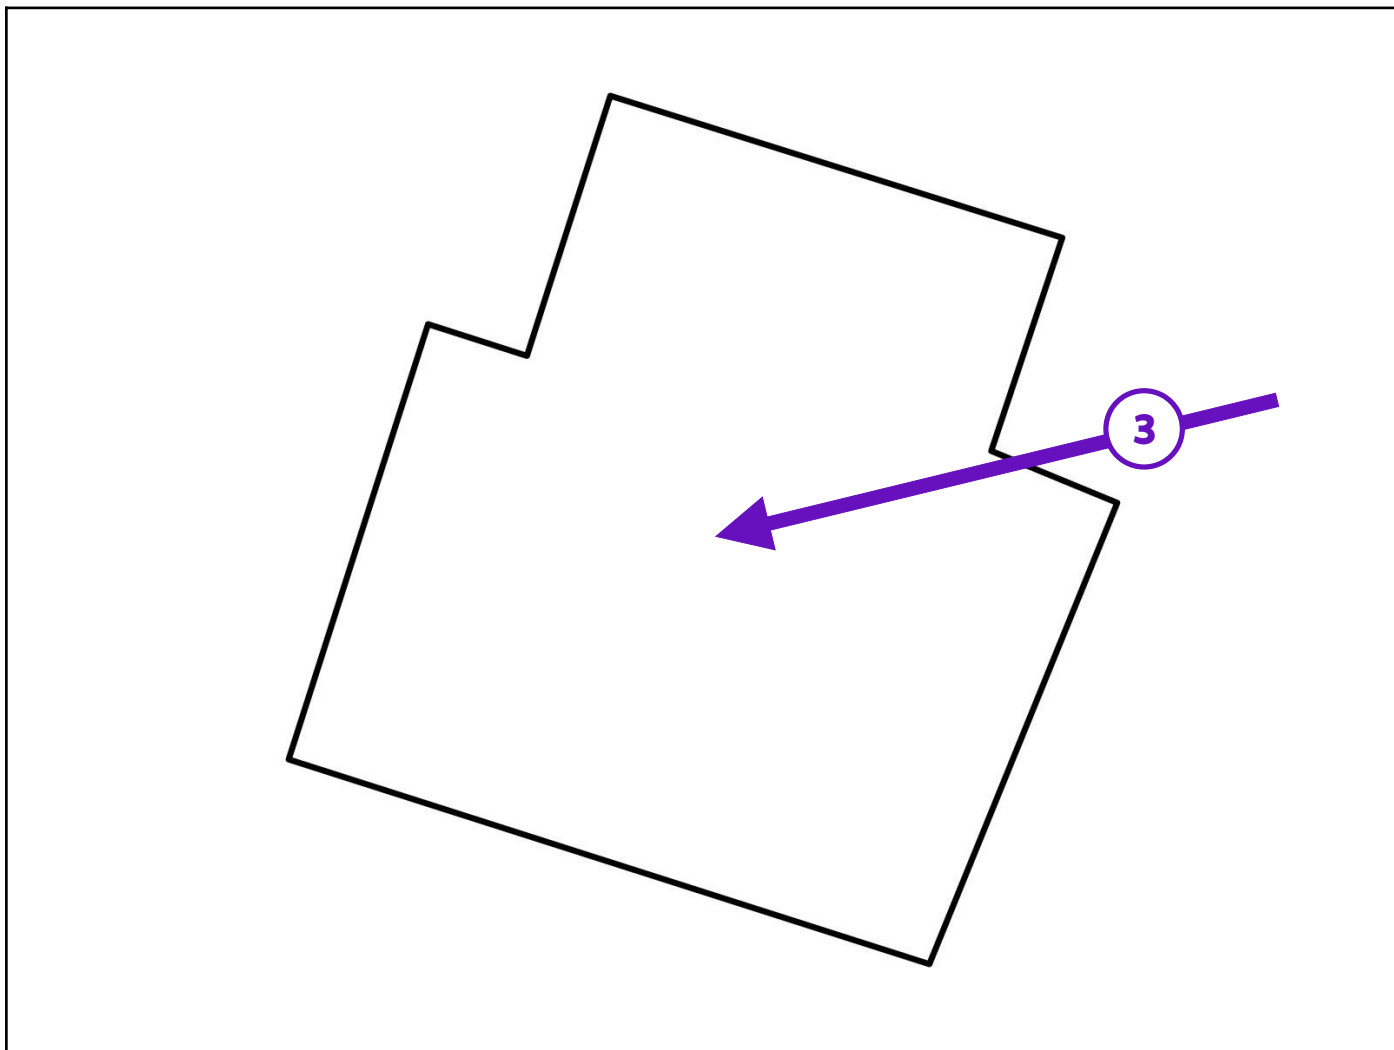
Plan 1.1: Berging 102 (Kelder)

Beschrijving	Type	Actie
3. Berging 102 (kelder)	Advies	-

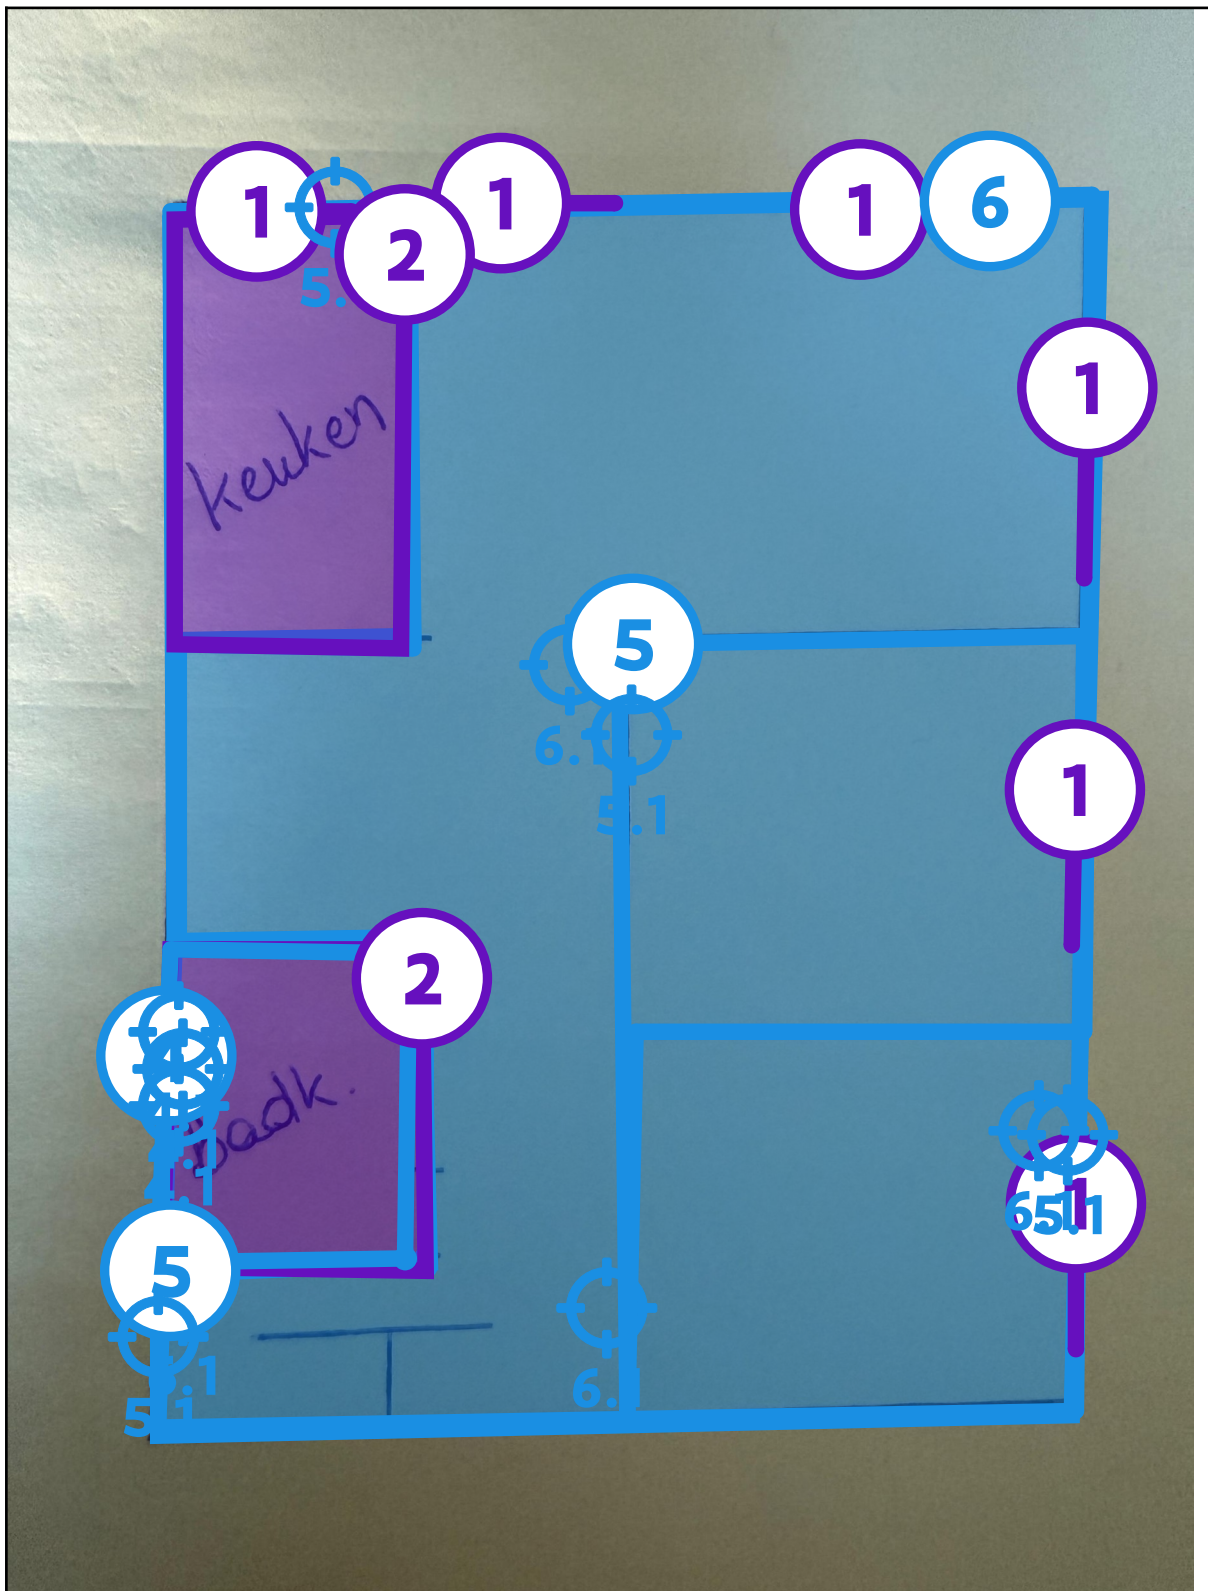
Plan 1.2: Appartement 102

1. mastiek	Advies	-
2. vals plafond	Advies	-
4. tegellijm	Geen asbest	-
4.1 Code: M03	Mengmonster	-
5. pleister muur	Geen asbest	-
5.1 Code: M01	Mengmonster	-
6. pleister plafond	Geen asbest	-
6.1 Code: M02	Mengmonster	-

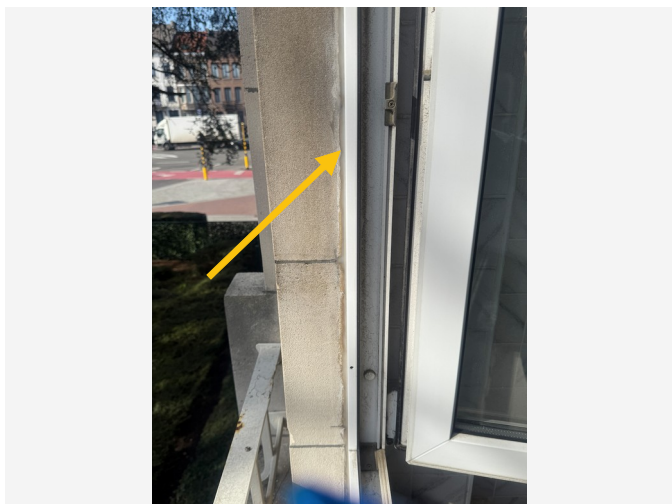
niet-asbestverdacht.

Identificatiemethode	Vaststelling & expertise (niet-asbestverdacht)
Primaire drager	Wandopening verticaal (raam, deur, ...)
(Asbest)materiaal	In-situ afwerkingslagen - Pasta, stopverf, voegsel, stopsel, vulsel, mastiek, katten, ...

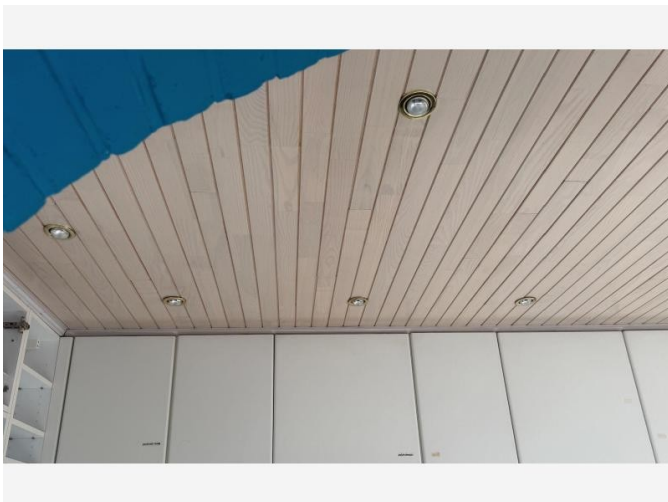
Achter het vals plafond zou asbesthoudende toepassingen aanwezig kunnen zijn.

Identificatiemethode	Redelijk vermoeden
Primaire drager	Plafond

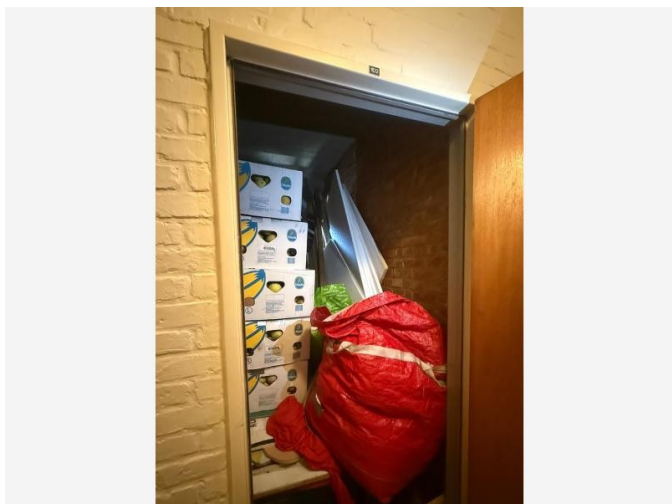
geen asbestverdachte toepassingen waargenomen.

Identificatiemethode	Vaststelling & expertise (niet-asbestverdacht)
----------------------	--

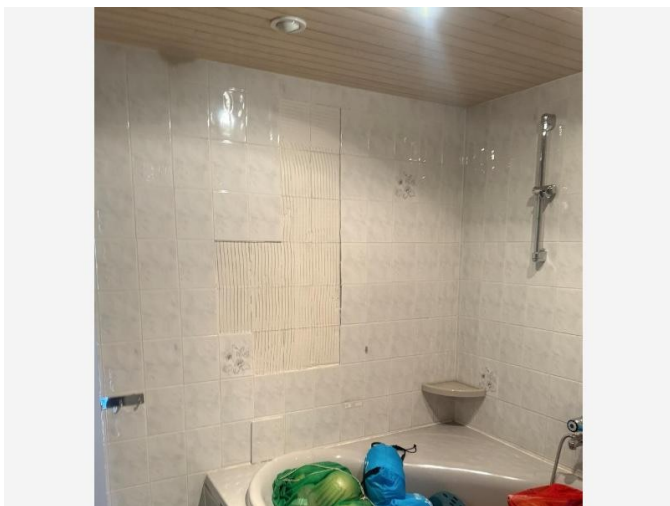
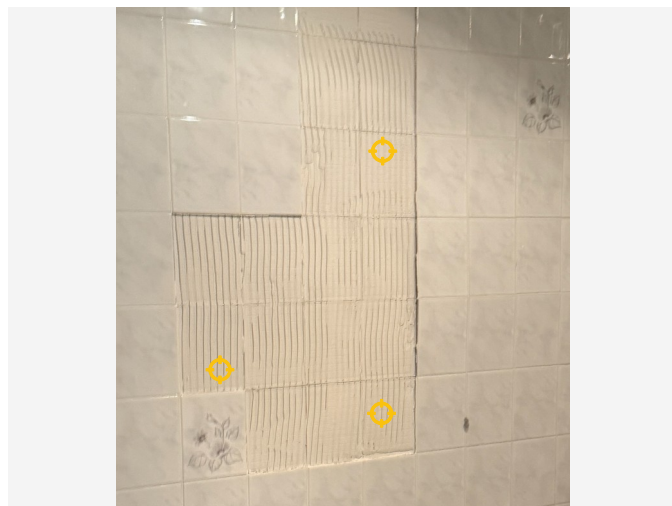
Geen asbest

#	Type	Referentie	Resultaat
4.1	Mengmonster	M03	Geen asbest

Beschrijving	tegellijm
Omgeving	Binnen
Primaire drager	Binnenwand
Bindmiddel van materiaal	Lijm
Gebondenheid op basis van bindmiddel	Hecht
Hoeveelheid (oppervlakte - dikte - aantal)	• 2,00 m ² - 5,00 mm - 1 stuk
Totaal volume	0,01 m ³
Identificatiemethode	Vaststelling met monsternamen
Destructieve handeling voor identificatie	Nee

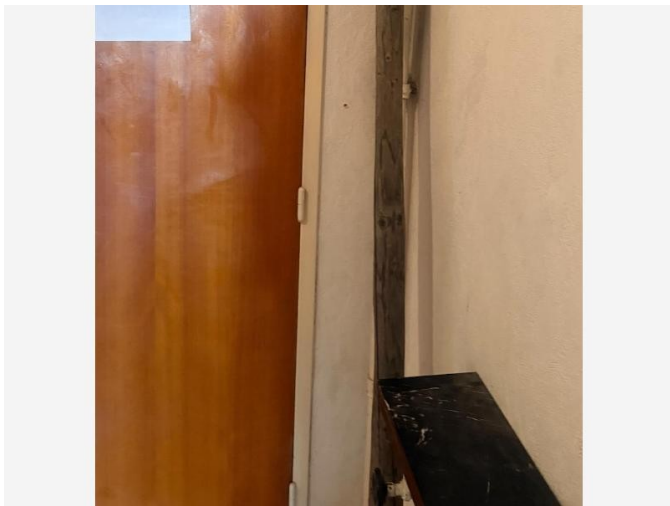
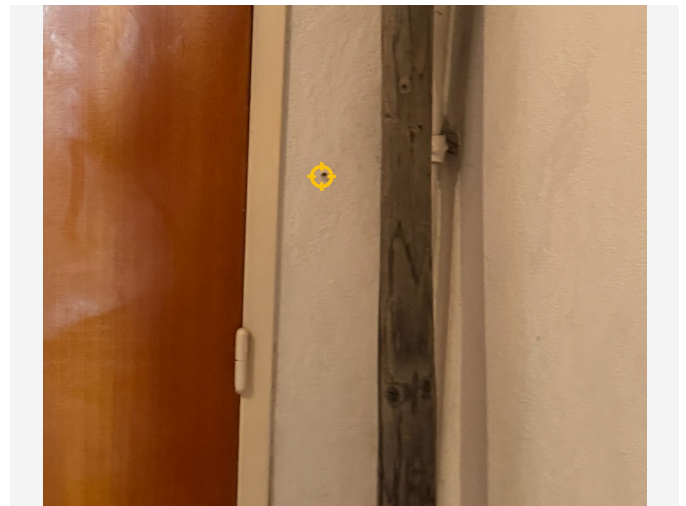
Geen asbest

#	Type	Referentie	Resultaat
5.1	Mengmonster	M01	Geen asbest

Beschrijving	pleister muur
Omgeving	Binnen
Primaire drager	Binnenwand
Bindmiddel van materiaal	Gips - kalk
Gebondenheid op basis van bindmiddel	Niet-hechtgebonden
Hoeveelheid (oppervlakte - dikte - aantal)	• 150,00 m ² - 2,00 cm - 1 stuk
Totaal volume	3,00 m ³
Identificatiemethode	Vaststelling met monsternamen
Destructieve handeling voor identificatie	Nee

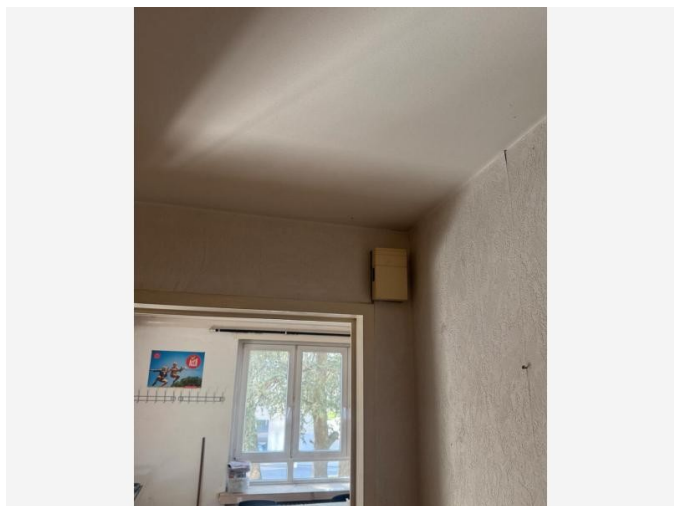
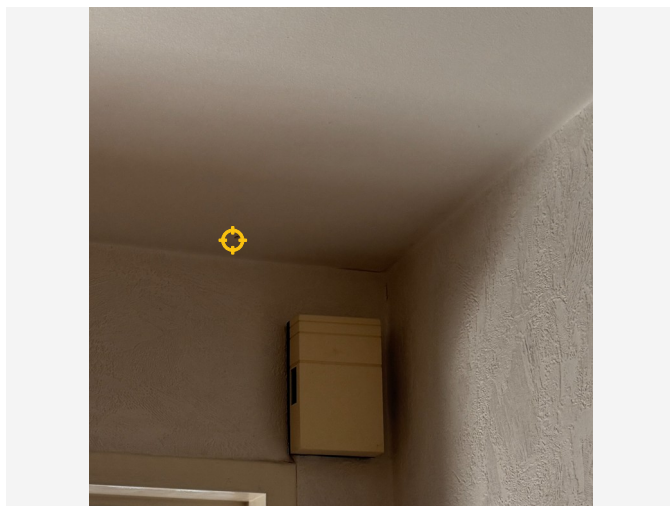
Fiche 6: pleister plafond

Geen asbest

#	Type	Referentie	Resultaat
6.1	Mengmonster	M02	Geen asbest

Beschrijving	pleister plafond
Omgeving	Binnen
Primaire drager	Plafond
Bindmiddel van materiaal	Gips - kalk
Gebondenheid op basis van bindmiddel	Niet-hechtgebonden
Hoeveelheid (oppervlakte - dikte - aantal)	• 45,00 m ² - 2,00 cm - 1 stuk
Totaal volume	0,90 m ³
Identificatiemethode	Vaststelling met monstername
Destructieve handeling voor identificatie	Nee
