Asbestinventarisatetest

Oude Molenstraat 8, 2820 Bonheiden

Attestnummer : 20250415-000145.000

Uitgegeven op : 15.04.2025

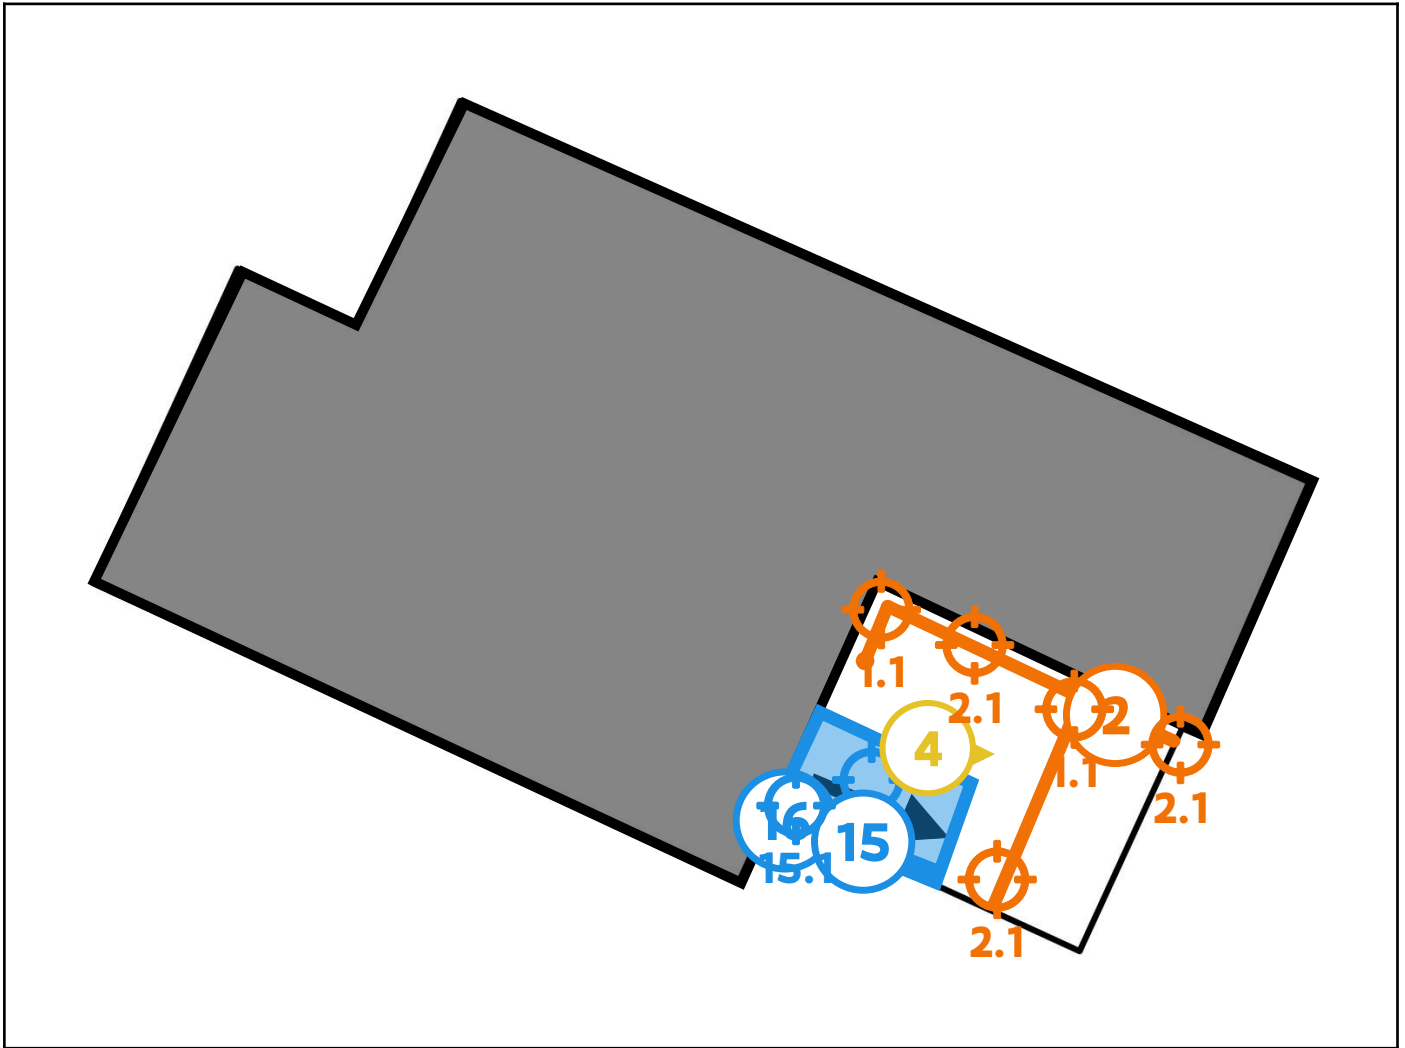
Plan 1.1: Kelder

Beschrijving	Type	Actie
1. leidingisolatie (bochten)	Asbestmateriaal	Verwijderen
1.1 Code: M07	Mengmonster	-
2. leidingisolatie (rechte stukken)	Asbestmateriaal	Verwijderen
2.1 Code: M06	Mengmonster	-
4. cementpaal	Asbestmateriaal	Zorgvuldig beheren
15. pleister muur	Geen asbest	-
15.1 Code: M01	Mengmonster	-

16. pleister plafond	Geen asbest	-
16.1 Code: M02	Mengmonster	-

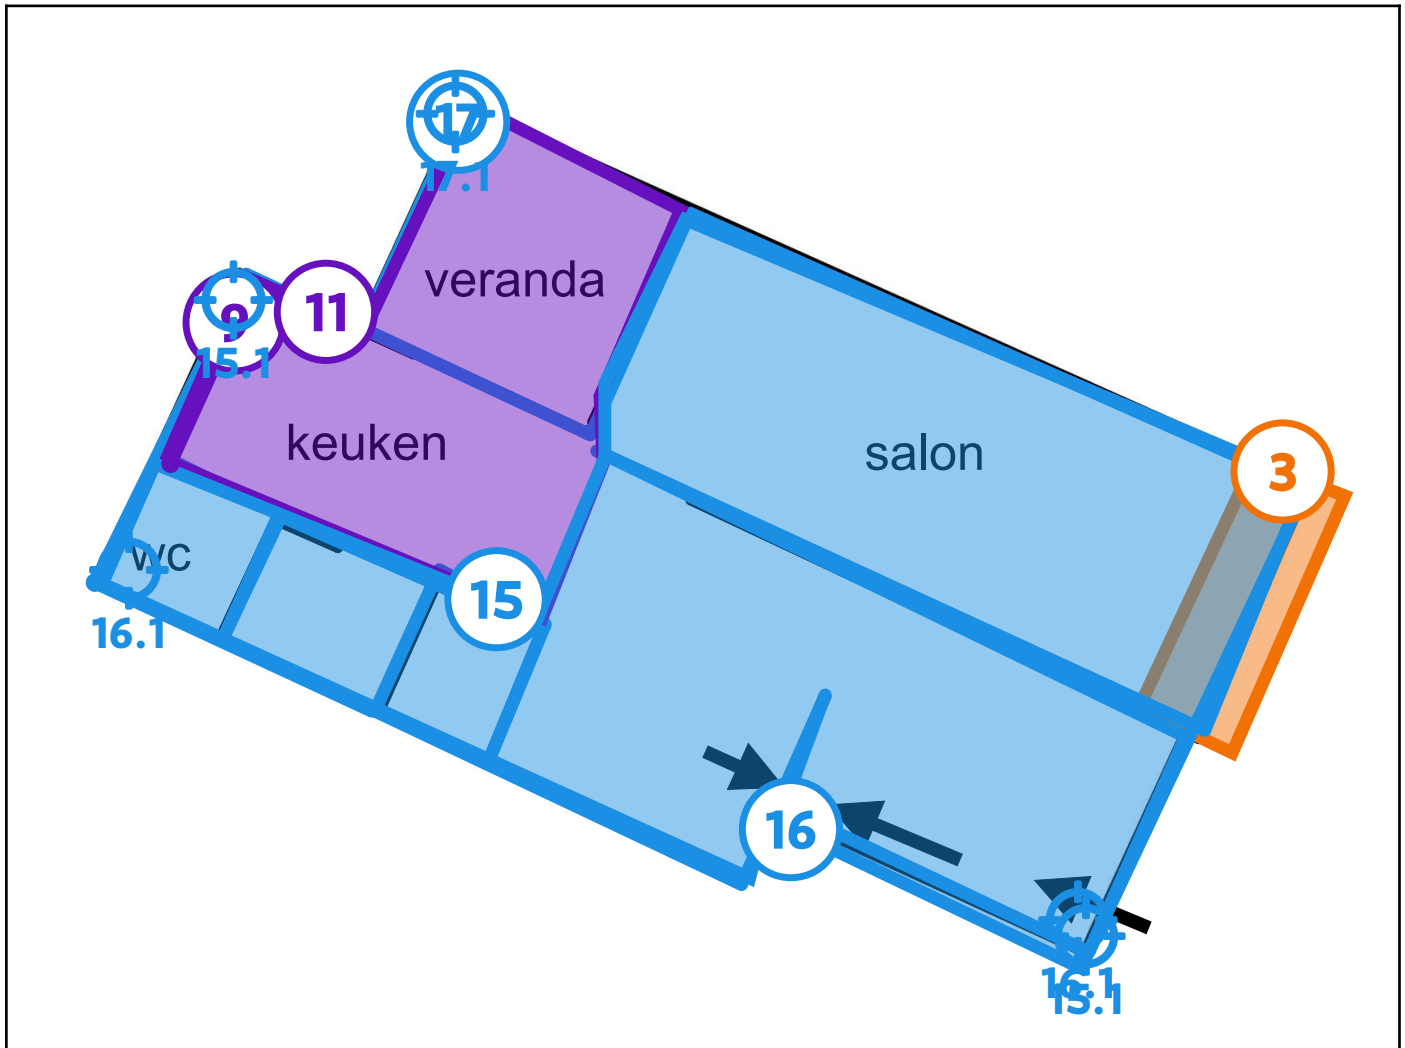
Plan 1.2: Gelijkvloers

Beschrijving	Type	Actie
3. dakleien	Asbestmateriaal	Verwijderen
9. tegelljm wanden	Advies	-
11. vals plafond	Advies	-
15. pleister muur	Geen asbest	-
15.1 Code: M01	Mengmonster	-
16. pleister plafond	Geen asbest	-
16.1 Code: M02	Mengmonster	-

17. mastiek (veranda)	Geen asbest	-
17.1 Code: M03	Mengmonster	-

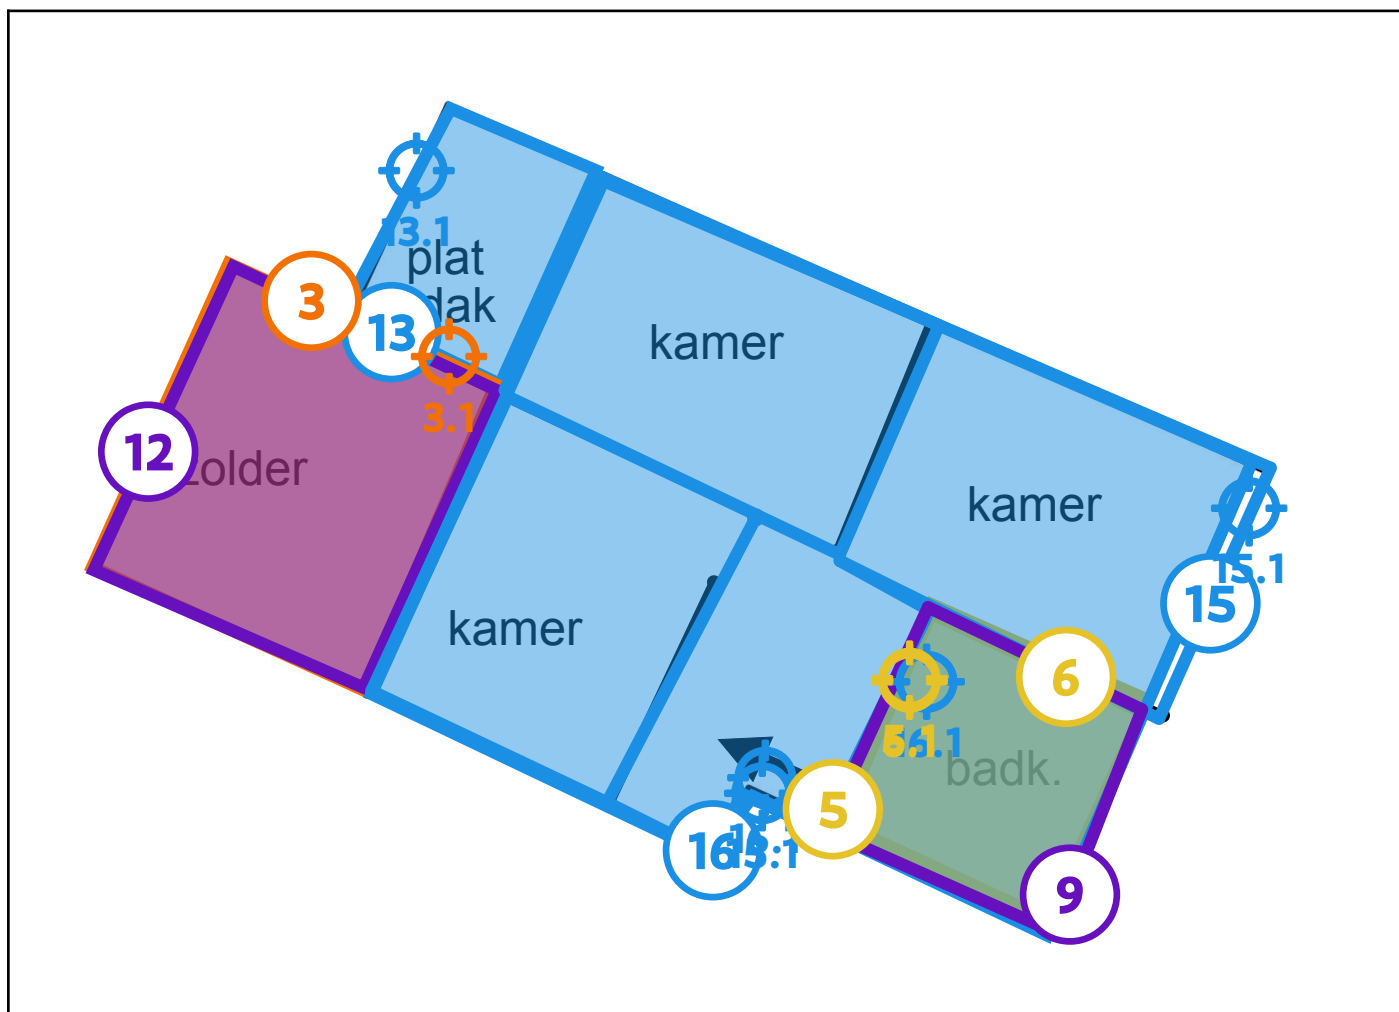
Plan 1.3: 1ste verdieping

Beschrijving	Type	Actie
3. dakleien	Asbestmateriaal	Verwijderen
3.1 Code: M04	Puntmonster	-
5. tegellijm	Asbestmateriaal	Zorgvuldig beheren
5.1 Code: M05B	Mengmonster	-
6. vinyltegels	Asbestmateriaal	Zorgvuldig beheren
6.1 Code: M05A	Puntmonster	-
9. tegellijm wanden	Advies	-

12. onderdak	Advies	-
13. roofing	Geen asbest	-
13.1 Code: M09	Puntmonster	-
15. pleister muur	Geen asbest	-
15.1 Code: M01	Mengmonster	-
16. pleister plafond	Geen asbest	-
16.1 Code: M02	Mengmonster	-

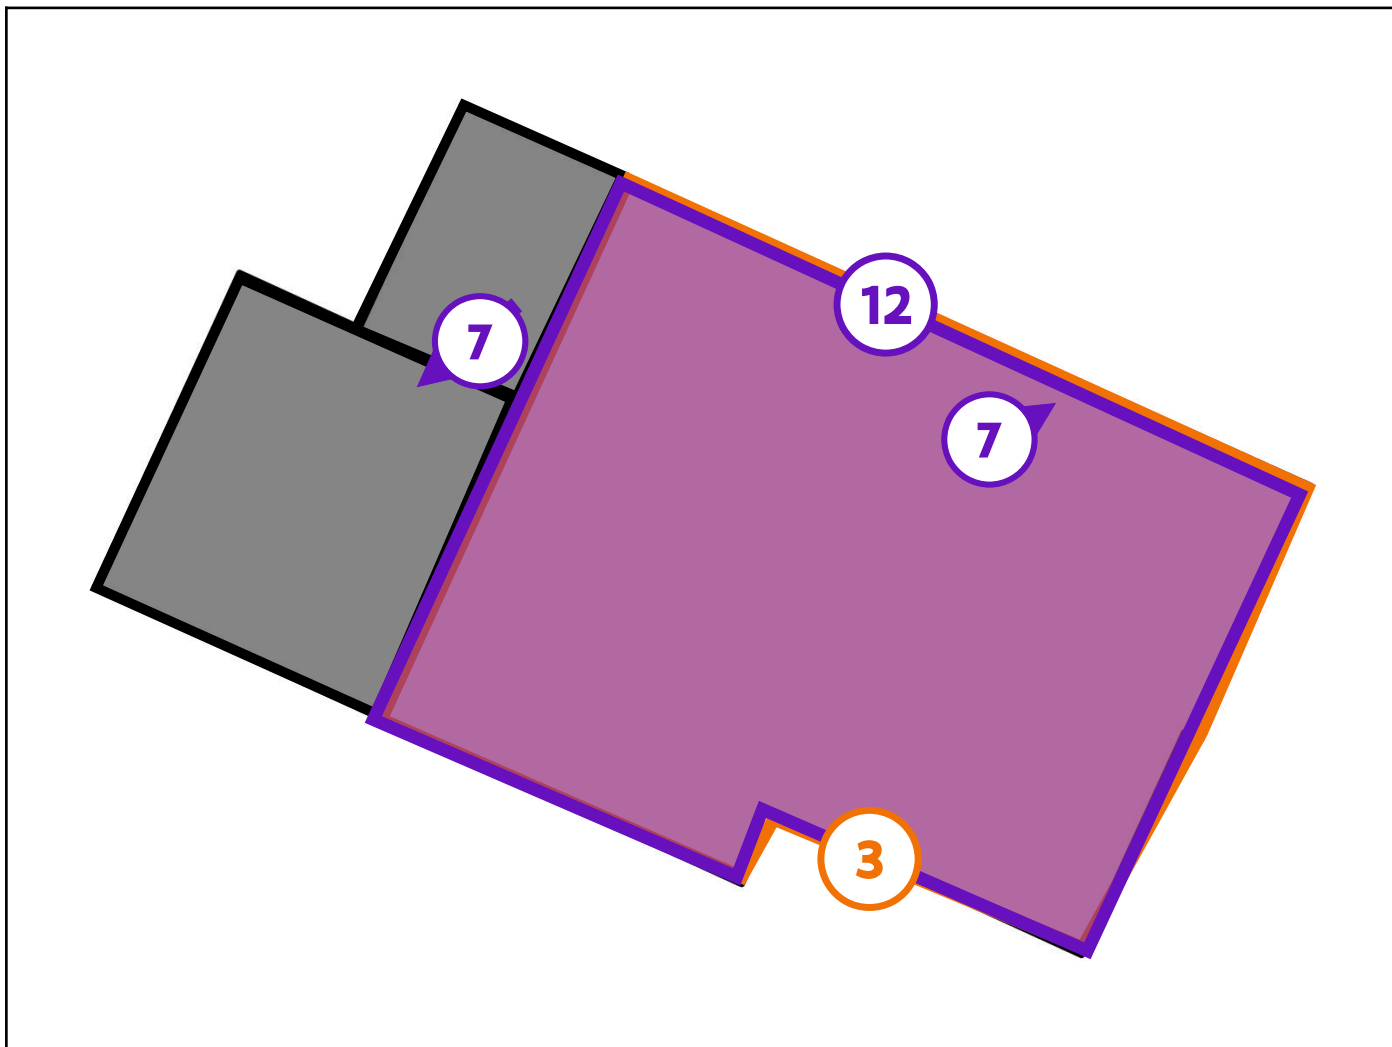
Plan 1.4: Zolder

Beschrijving	Type	Actie
3. dakleien	Asbestmateriaal	Verwijderen
7. schouwen (2)	Beperking	-
12. onderdak	Advies	-

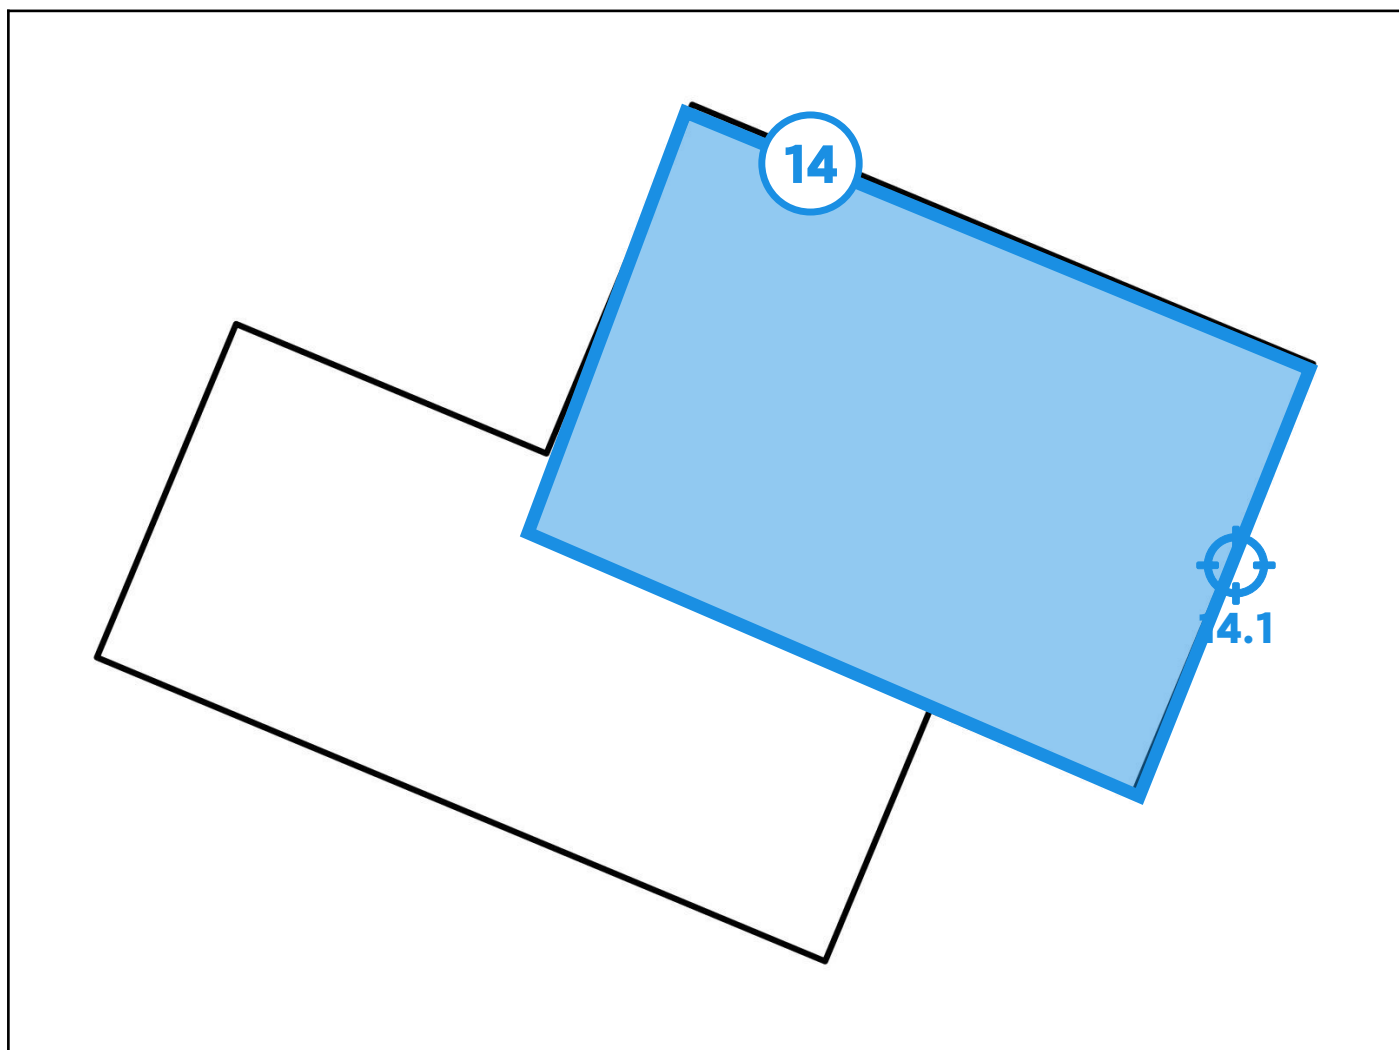
Plan 2.1: Bijgebouw plan

Beschrijving	Type	Actie
14. bitumen (flexibele)	Geen asbest	-
14.1 Code: M08	Puntmonster	-

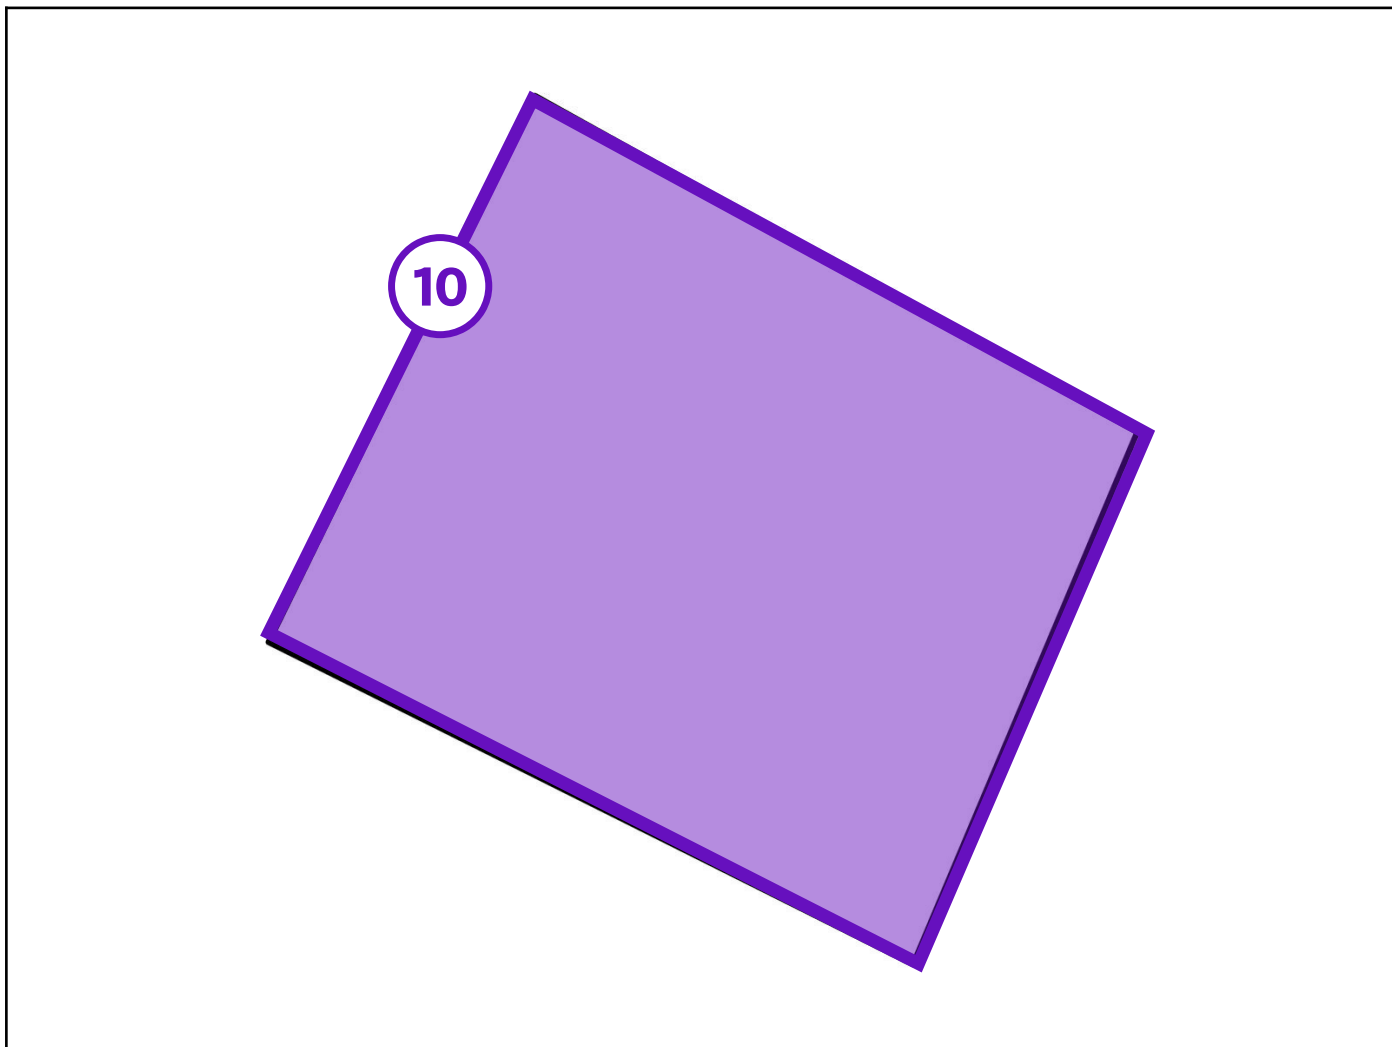
Plan 3.1: Constructie plan

Beschrijving	Type	Actie
10. golfplaten (polyester)	Advies	-

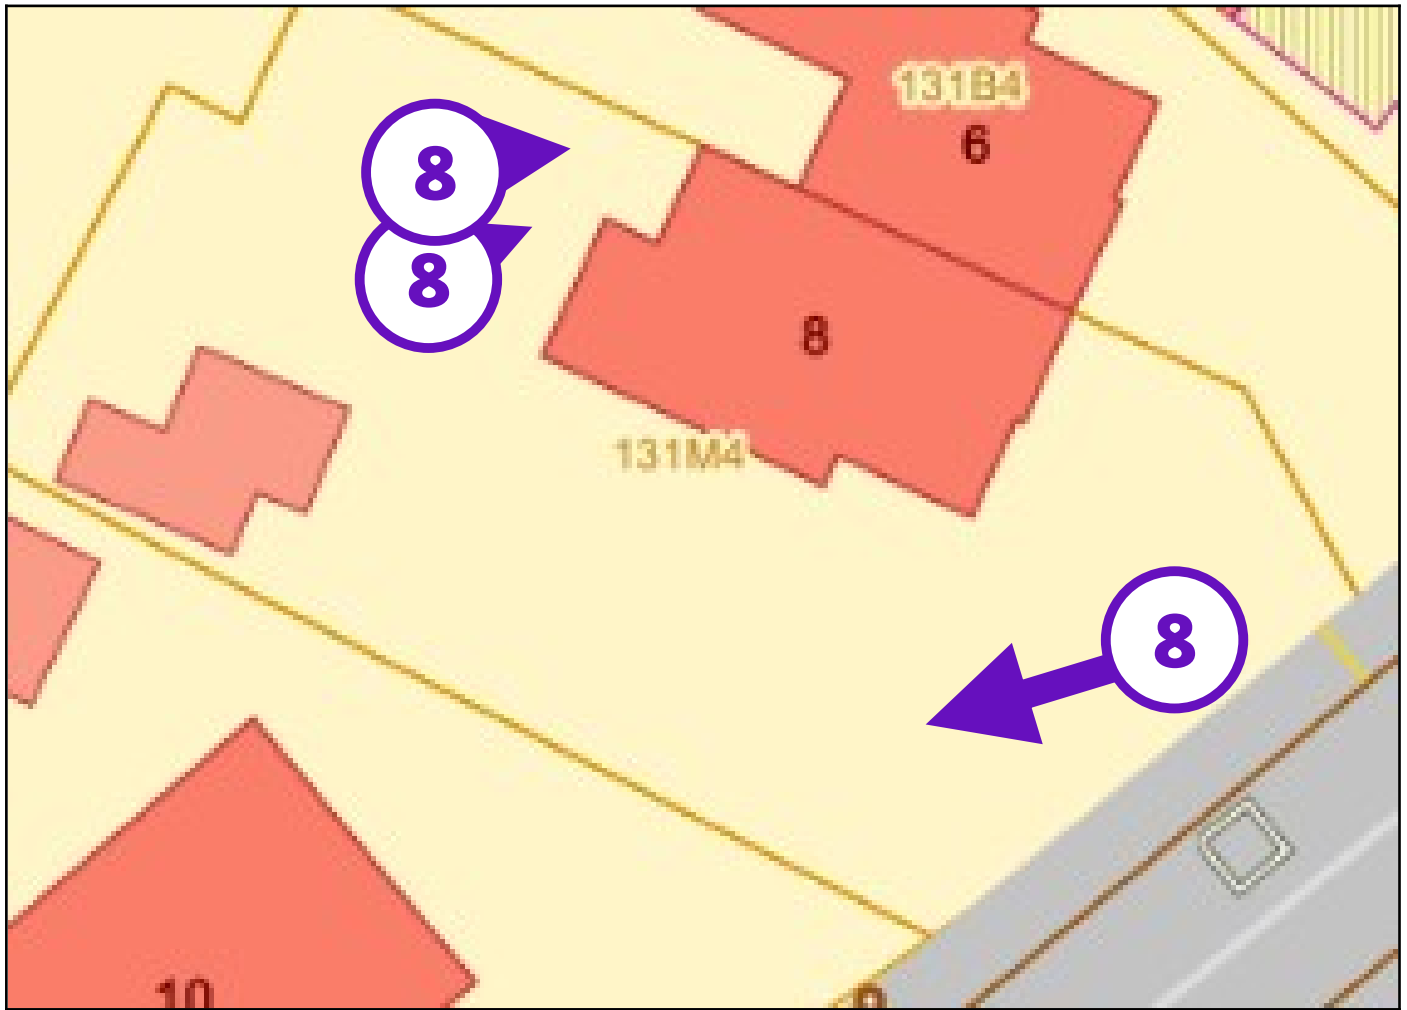
Plan 4.1: Vaststellingen buiten de constructies

Beschrijving	Type	Actie
8. bloempotten (3)	Roerend goed	-

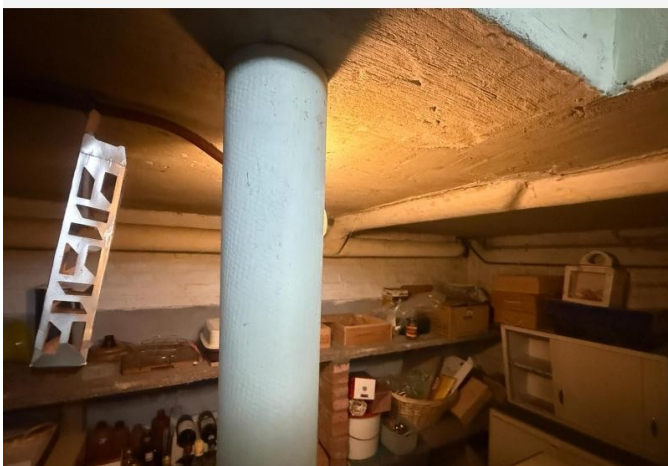
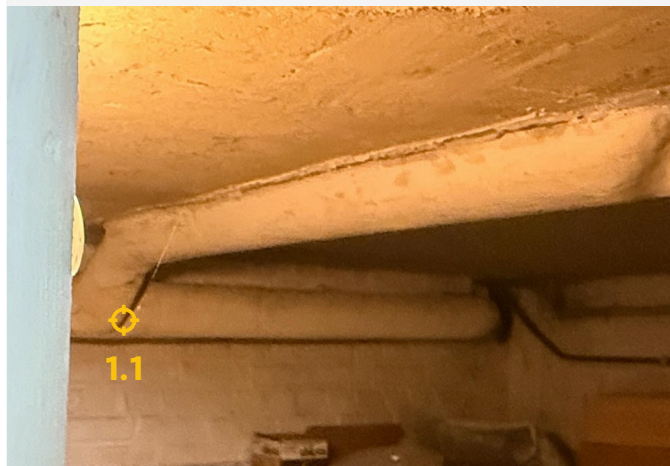
Eindbeoordeling materiaalrisico	Verhoogd materiaalrisico en/of verhoogde kans op vezelvrijgave
---------------------------------	--

Gebondenheid	Categorie 2: niet-hechtgebonden met matrix
Asbestsoort (vezeltype)	Amfibool aanwezig, uitgezonderd crocidoliet
Asbestconcentratie	Hoog ($\geq 50\%$)
Afschermingsgraad van het gehele materiaal	Geheel of deels (ook) vrij aan de binnenlucht
Toestand van het materiaal	Licht beschadigd, licht verweerd. Intact calciumsilicaatmateriaal of categorie III 'gebondenheid'

#	Type	Referentie	Resultaat
1.1	Mengmonster	M07	Amosiet, Chrysotiel

Beschrijving	leidingisolatie (bochten)
Omgeving	Binnen
Primaire drager	HVAC infrastructuur en uitrusting
Asbestmateriaal	In-situ afwerkingslagen - Thermische isolatie
Bindmiddel van asbestmateriaal	Gips - kalk
Gebondenheid op basis van bindmiddel	Niet-hechtgebonden
Hoeveelheid (lengte - omtrek - dikte - aantal)	<ul style="list-style-type: none">• 1,00 m - 50,00 cm - 3,00 cm - 1 stuk
Totaal volume	0,015 m ³
Eenvoudig bereikbaar	Ja
Bevestigingswijze	<ul style="list-style-type: none">• Verlijmd, ingegoten, versmeerd
Identificatiemethode	Vaststelling met monsternamen
Destructieve handeling voor identificatie	Nee

Verwijderen

- Zorg voor een veilig beheer. Vermijd het beschadigen van het asbestmateriaal. Controleer de toestand jaarlijks op wijzigingen.
- Zorg voor een veilig beheer en verwijder dit asbestmateriaal wanneer het bij werken eenvoudig bereikbaar wordt. Controleer de toestand jaarlijks op wijzigingen.
- Verwijder dit asbestmateriaal zo snel mogelijk. Volg de toestand goed op.

- Hermetische zone (erkend asbestverwijderaars)
Losgebonden asbest. Hermetische zone.

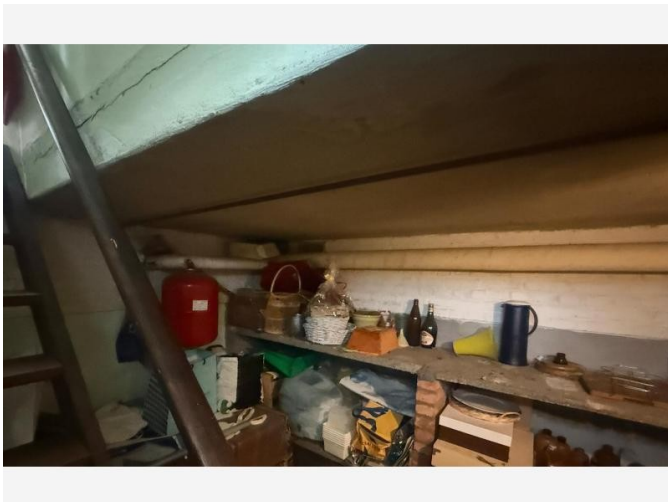
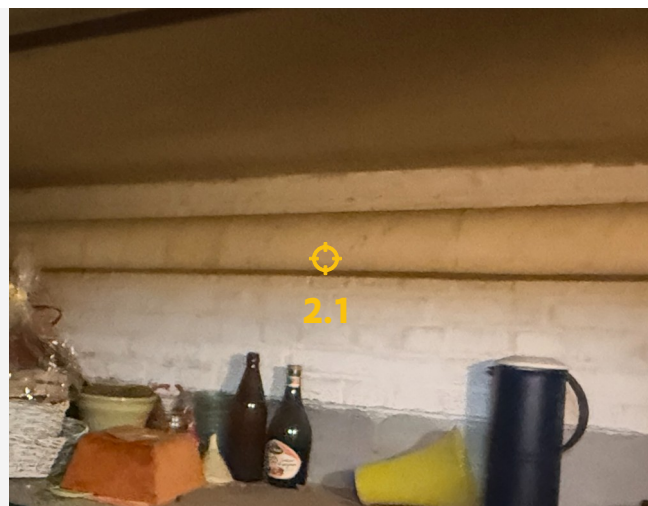
Eindbeoordeling materiaalrisico	Verhoogd materiaalrisico en/of verhoogde kans op vezelvrijgave
---------------------------------	--

Gebondenheid	Categorie 2: niet-hechtgebonden met matrix
Asbestsoort (vezeltype)	Amfibool aanwezig, uitgezonderd crocidoliet
Asbestconcentratie	Hoog ($\geq 50\%$)
Afschermingsgraad van het gehele materiaal	Geheel of deels (ook) vrij aan de binnenlucht
Toestand van het materiaal	Licht beschadigd, licht verweerd. Intact calciumsilicaatmateriaal of categorie III 'gebondenheid'

#	Type	Referentie	Resultaat
2.1	Mengmonster	M06	Amosiet, Chrysotiel

Beschrijving	leidingisolatie (rechte stukken)
Omgeving	Binnen
Primaire drager	HVAC infrastructuur en uitrusting
Asbestmateriaal	In-situ afwerkingslagen - Thermische isolatie
Bindmiddel van asbestmateriaal	Gips - kalk
Gebondenheid op basis van bindmiddel	Niet-hechtgebonden
Hoeveelheid (lengte - omtrek - dikte - aantal)	<ul style="list-style-type: none">• 7,00 m - 50,00 cm - 3,00 cm - 1 stuk
Totaal volume	0,105 m ³
Eenvoudig bereikbaar	Ja
Bevestigingswijze	<ul style="list-style-type: none">• Verlijmd, ingegoten, versmeerd
Identificatiemethode	Vaststelling met monstername
Destructieve handeling voor identificatie	Nee

Verwijderen

- Zorg voor een veilig beheer. Vermijd het beschadigen van het asbestmateriaal. Controleer de toestand jaarlijks op wijzigingen.
- Zorg voor een veilig beheer en verwijder dit asbestmateriaal wanneer het bij werken eenvoudig bereikbaar wordt. Controleer de toestand jaarlijks op wijzigingen.
- Verwijder dit asbestmateriaal zo snel mogelijk. Volg de toestand goed op.

- Hermetische zone (erkend asbestverwijderaars) losgebonden asbest. Hermetische zone

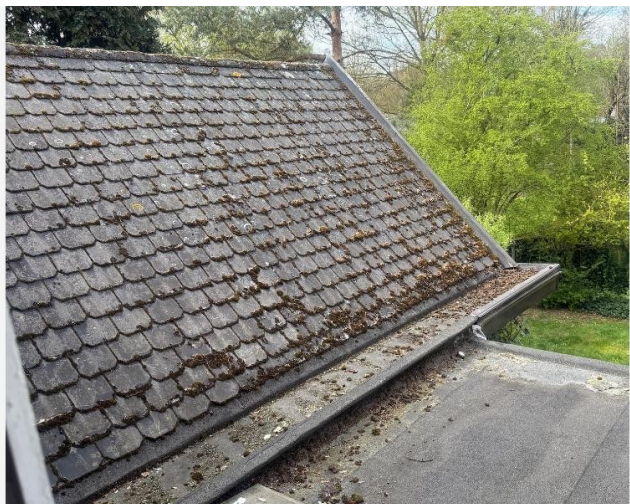
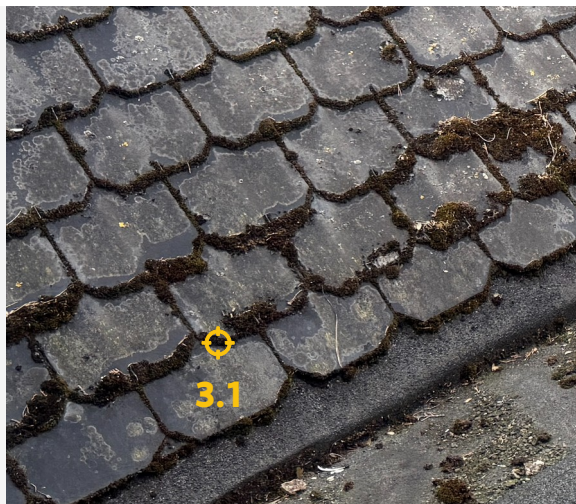
Eindbeoordeling materiaalrisico	Verhoogd materiaalrisico en/of verhoogde kans op vezelvrijgave
---------------------------------	--

Gebondenheid	Categorie 1: hechtgebonden in oorsprong
Asbestsoort (vezeltype)	Crocidoliet aanwezig
Asbestconcentratie	Laag (< 50%)
Afschermingsgraad van het gehele materiaal	Geheel of deels vrij aan de buitenlucht
Toestand van het materiaal	Matig beschadigd, matig verweerd

#	Type	Referentie	Resultaat
3.1	Puntmonster	M04	Crocidoliet

Beschrijving	dakleien
Omgeving	Buiten
Primaire drager	Schuin dak
Asbestmateriaal	Dak- en gevelbekleding - Lei, shingle
Bindmiddel van asbestmateriaal	Cement
Gebondenheid op basis van bindmiddel	Hecht
Hoeveelheid (oppervlakte - aantal)	<ul style="list-style-type: none">• 100,00 m² - 1 stuk
Totale oppervlakte	100,00 m ²
Eenvoudig bereikbaar	Ja
Bevestigingswijze	<ul style="list-style-type: none">• Geklemd• Genageld, geniet
Identificatiemethode	Vaststelling met monsternamen
Destructieve handeling voor identificatie	Nee

Verwijderen

- Zorg voor een veilig beheer. Vermijd het beschadigen van het asbestmateriaal. Controleer de toestand jaarlijks op wijzigingen.
- Zorg voor een veilig beheer en verwijder dit asbestmateriaal wanneer het bij werken eenvoudig bereikbaar wordt. Controleer de toestand jaarlijks op wijzigingen.
- Verwijder dit asbestmateriaal zo snel mogelijk. Volg de toestand goed op.

- Eenvoudige handelingen: mag via doe-het-zelf of door werknemer(s) met opleidingsattest eenvoudige handelingen
U mag deze toepassing zelf verwijderen, inachtneming van de nodige veiligheidsmaatregelen. Niet breken.

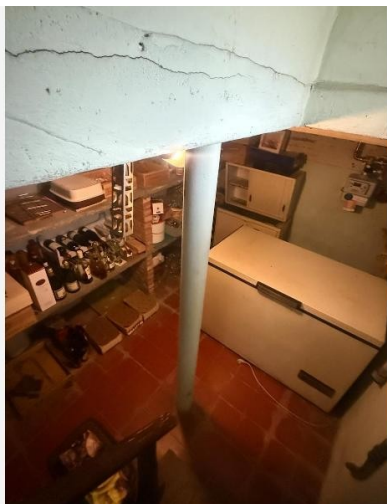
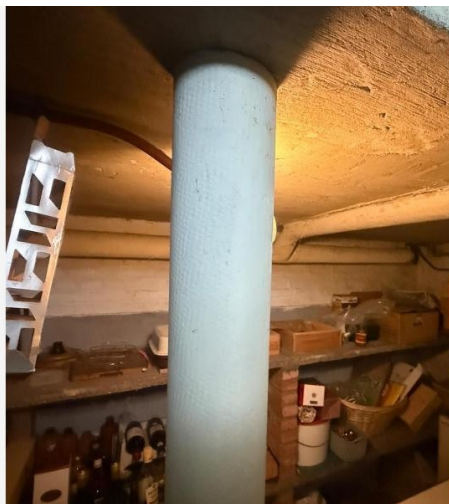
Eindbeoordeling materiaalrisico	Laag materiaalrisico en/of verlaagde kans op vezelvrijgave
---------------------------------	--

Gebondenheid	Categorie 1: hechtgebonden in oorsprong
Asbestsoort (vezeltype)	Crocidoliet aanwezig
Asbestconcentratie	Laag (< 50%)
Afschermingsgraad van het gehele materiaal	Niet stootvaste afscherming
Toestand van het materiaal	Licht beschadigd, licht verweerd. Intact calciumsilicaatmateriaal of categorie III 'gebondenheid'

Beschrijving	cementpaal
Omgeving	Binnen
Primaire drager	Fundering-draagstructuur (horizontaal, verticaal)
Asbestmateriaal	Buis, koker, leiding, pijp, doorvoer
Bindmiddel van asbestmateriaal	Cement
Gebondenheid op basis van bindmiddel	Hecht
Hoeveelheid (lengte - omtrek - dikte - aantal)	<ul style="list-style-type: none">• 2,00 m - 50,00 cm - 10,00 cm - 1 stuk
Totaal volume	0,10 m ³
Eenvoudig bereikbaar	Nee <ul style="list-style-type: none">• Verwijdering tast de bouwkundige integriteit aan.
Bevestigingswijze	<ul style="list-style-type: none">• Geklemd
Identificatiemethode	Vaststelling zonder monsternamen
Destructieve handeling voor identificatie	Nee

Zorgvuldig beheren

- Zorg voor een veilig beheer. Vermijd het beschadigen van het asbestmateriaal. Controleer de toestand jaarlijks op wijzigingen.
- Scherm in afwachting van verwijdering het asbestmateriaal af van luchtstromingen en verstoring: bijvoorbeeld door het te verpakken, te fixeren, af te dekken, signalisatie - afbakening aan te brengen, ...
- Zorg voor een veilig beheer en verwijder dit asbestmateriaal wanneer het bij werken eenvoudig bereikbaar wordt. Controleer de toestand jaarlijks op wijzigingen.

- Eenvoudige handelingen: enkel door erkend asbestverwijderaar
Verwijdering tast de bouwkundige integriteit aan. Een vakdeskundige laten nazien als deze toepassing al dan niet éénvoudig te verwijderen is.

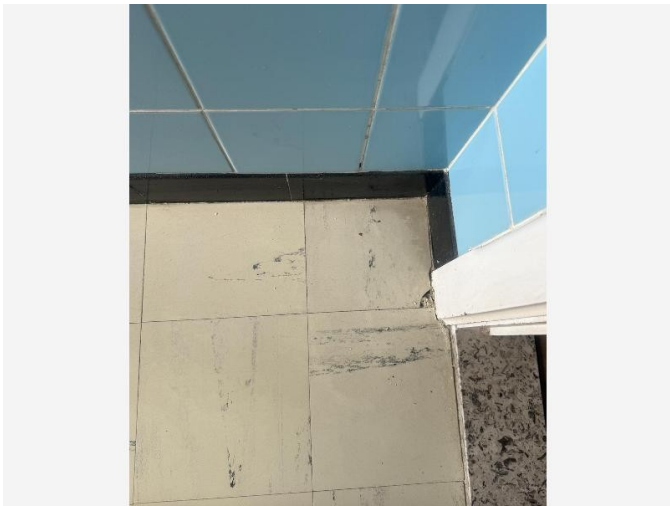
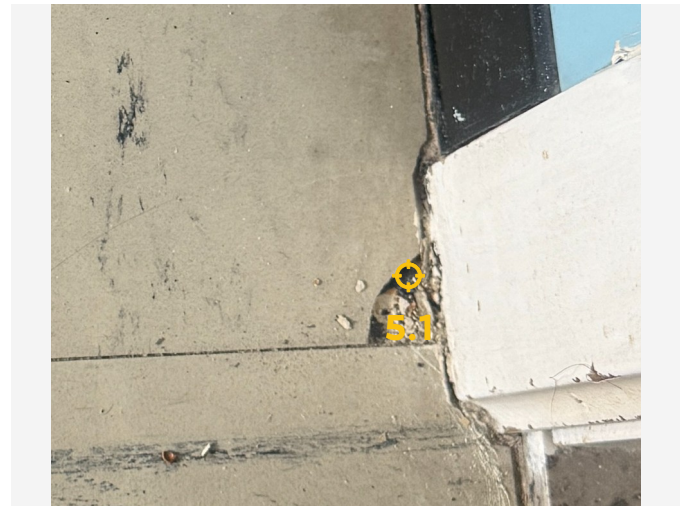
Eindbeoordeling materiaalrisico	Zeer laag materiaalrisico en/of zeer lage kans op vezelvrijgave
---------------------------------	---

Gebondenheid	Categorie 1: hechtgebonden in oorsprong
Asbestsoort (vezeltype)	Alleen chrysotiel
Asbestconcentratie	Laag (< 50%)
Afschermingsgraad van het gehele materiaal	Niet stootvaste afscherming
Toestand van het materiaal	Licht beschadigd, licht verweerd. Intact calciumsilicaatmateriaal of categorie III 'gebondenheid'

#	Type	Referentie	Resultaat
5.1	Mengmonster	M05B	Chrysotiel

Beschrijving	tegellijm
Omgeving	Binnen
Primaire drager	Vloer
Asbestmateriaal	In-situ afwerkingslagen - Lijm laag
Bindmiddel van asbestmateriaal	Lijm
Gebondenheid op basis van bindmiddel	Hecht
Hoeveelheid (oppervlakte - dikte - aantal)	<ul style="list-style-type: none">• 8,00 m² - 2,00 mm - 1 stuk
Totaal volume	0,016 m ³
Eenvoudig bereikbaar	Ja
Bevestigingswijze	<ul style="list-style-type: none">• Verlijmd, ingegoten, versmeerd
Identificatiemethode	Vaststelling met monsternamen
Destructieve handeling voor identificatie	Nee

Zorgvuldig beheren

- Zorg voor een veilig beheer. Vermijd het beschadigen van het asbestmateriaal. Controleer de toestand jaarlijks op wijzigingen.
- Zorg voor een veilig beheer en verwijder dit asbestmateriaal wanneer het bij werken eenvoudig bereikbaar wordt. Controleer de toestand jaarlijks op wijzigingen.

- Hermetische zone (erkend asbestverwijderaar)
Bij het verwijderen van deze toepassing komt asbeststof los. Hierdoor kan het enkel verwijderd worden in hermetische zone.

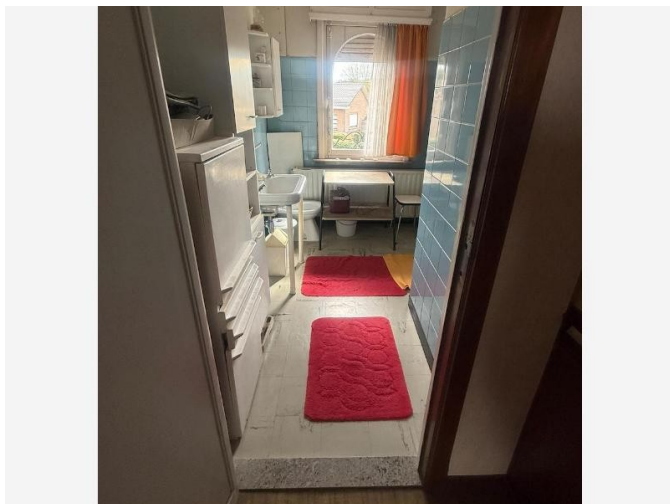
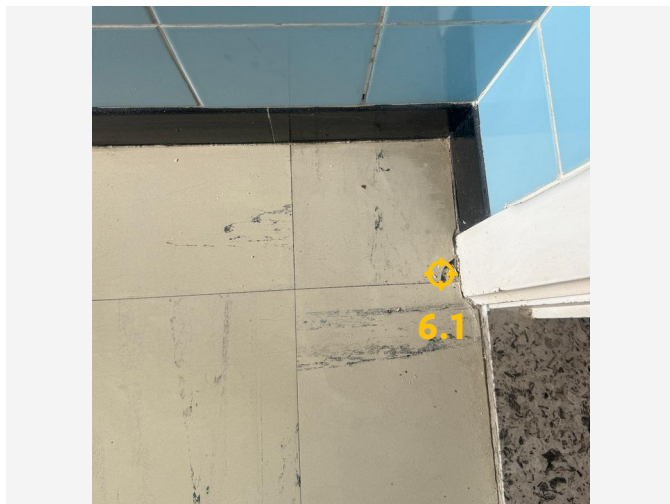
Eindbeoordeling materiaalrisico	Zeer laag materiaalrisico en/of zeer lage kans op vezelvrijgave
---------------------------------	---

Gebondenheid	Categorie 1: hechtgebonden in oorsprong
Asbestsoort (vezeltype)	Alleen chrysotiel
Asbestconcentratie	Laag (< 50%)
Afschermingsgraad van het gehele materiaal	Enkel randen niet afgeschermd maar geen contact met binnenluchtstromen
Toestand van het materiaal	Licht beschadigd, licht verweerd. Intact calciumsilicaatmateriaal of categorie III 'gebondenheid'

#	Type	Referentie	Resultaat
6.1	Puntmonster	M05A	Chrysotiel

Beschrijving	vinyltegels
Omgeving	Binnen
Primaire drager	Vloer
Asbestmateriaal	Prefab - afwerking - Tegel
Bindmiddel van asbestmateriaal	Cement
Gebondenheid op basis van bindmiddel	Hecht
Hoeveelheid (oppervlakte - dikte - aantal)	• 8,00 m ² - 0,50 cm - 1 stuk
Totaal volume	0,04 m ³
Eenvoudig bereikbaar	Ja
Bevestigingswijze	• Verlijmd, ingegoten, versmeerd
Identificatiemethode	Vaststelling met monstername
Destructieve handeling voor identificatie	Nee

Zorgvuldig beheren

- Zorg voor een veilig beheer. Vermijd het beschadigen van het asbestmateriaal. Controleer de toestand jaarlijks op wijzigingen.
- Zorg voor een veilig beheer en verwijder dit asbestmateriaal wanneer het bij werken eenvoudig bereikbaar wordt. Controleer de toestand jaarlijks op wijzigingen.

- Eenvoudige handelingen: mag via doe-het-zelf of door werknemer(s) met opleidingsattest eenvoudige handelingen
In principe kunt u zelf deze tegels verwijderen, inachtneming van de nodige veiligheidsmaatregelen. Vermijd het breken.
Maar omdat er hieronder asbesthoudende tegellijm is, is het aangeraden om een asbestverwijderaar te contacteren.

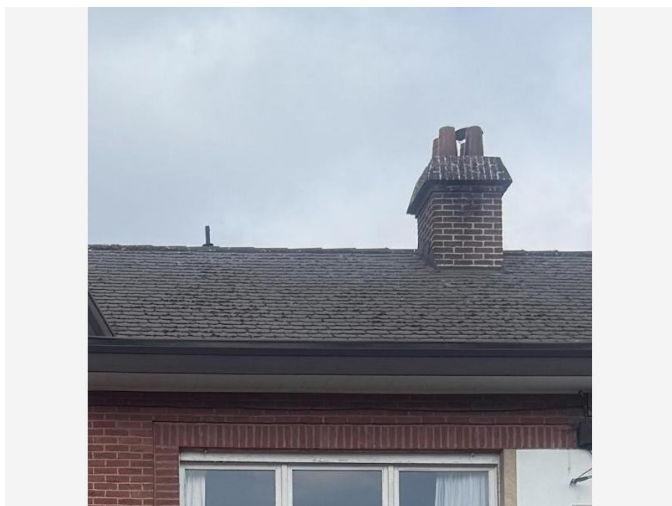
Permanente beperking

Reden: Er is geen volledige risicobeoordeling mogelijk

Uitleg van de asbestdeskundige: De schouw is van binnenin niet te inspecteren.

Visueel niet-asbestverdacht.

Er kunnen asbestverdachte toepassingen aanwezig zijn in de schouw zelf.

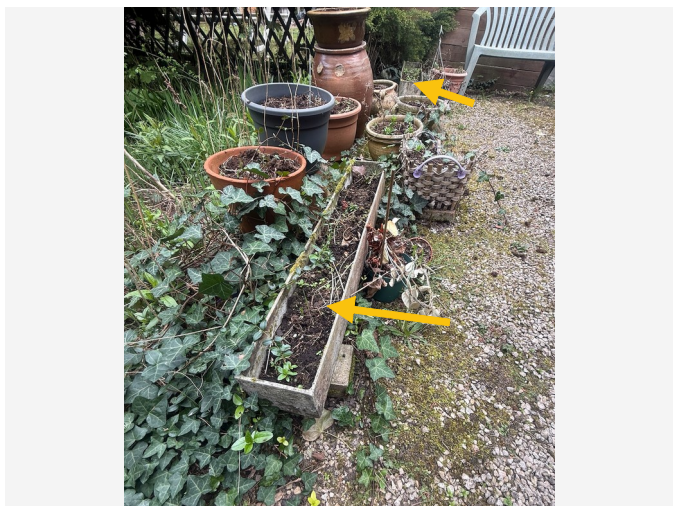
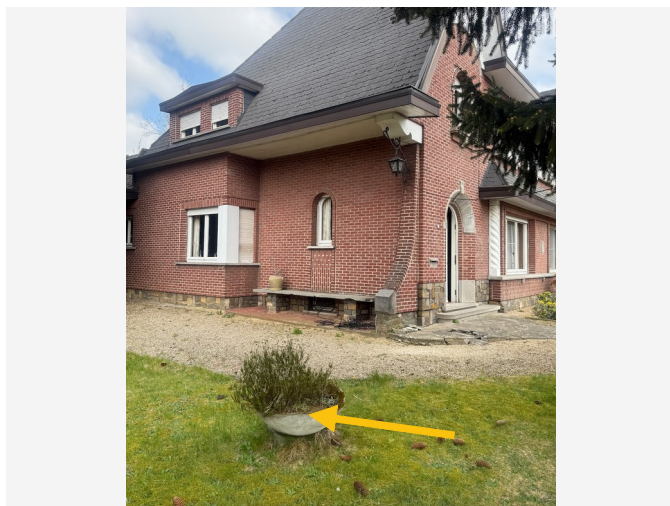
Eindbeoordeling materiaalrisico	Laag materiaalrisico en/of verlaagde kans op vezelvrijgave
---------------------------------	--

Gebondenheid	Categorie 1: hechtgebonden in oorsprong
Asbestsoort (vezeltype)	Crocidoliet aanwezig
Asbestconcentratie	Laag (< 50%)
Afschermingsgraad van het gehele materiaal	Geheel of deels vrij aan de buitenlucht
Toestand van het materiaal	Licht beschadigd, licht verweerd. Intact calciumsilicaatmateriaal of categorie III 'gebondenheid'

Beschrijving	bloempotten (3)
Omgeving	Buiten
Primaire drager	Inrichting (meubilair, ...)
Asbesttoepassing	Bak, reservoir, kuip, bloembak
Bindmiddel van asbesttoepassing	Cement
Gebondenheid op basis van bindmiddel	Hecht
Hoeveelheid (gewicht - aantal)	<ul style="list-style-type: none">• 5,00 kg - 2 stuks• 10,00 kg - 1 stuk
Totaal gewicht	20,00 kg
Identificatiemethode	Vaststelling zonder monsternamen
Destructieve handeling voor identificatie	Nee

- Vermijd het beschadigen van de asbesttoepassing. Controleer de toestand jaarlijks op wijzigingen.
- Verwijder deze asbesttoepassing zo snel mogelijk. Volg de toestand goed op.

- Eenvoudige handelingen: mag via doe-het-zelf of door werknemer(s) met opleidingsattest eenvoudige handelingen
U mag deze toepassing zelf verwijderen, inachtneming van de nodige veiligheidsmaatregelen. Niet breken.

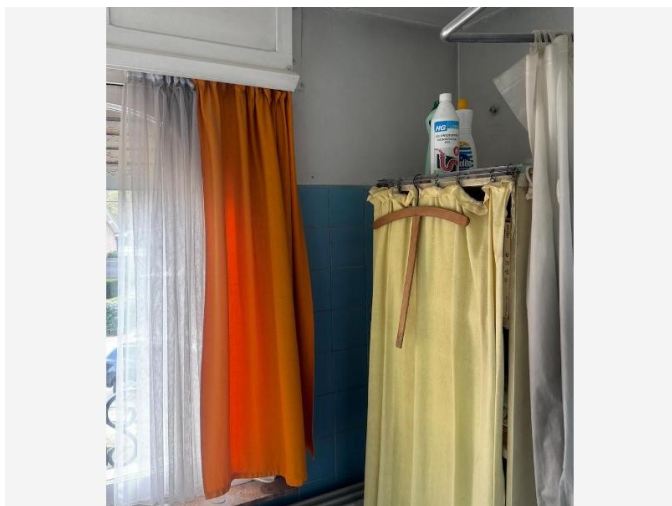
Achter de wandtegels zou asbestverdacht tegellijm aanwezig zijn. Best bemonsteren bij renovatiewerken.

Identificatiemethode	Redelijk vermoeden
Primaire drager	Binnenwand
(Asbest)materiaal	In-situ afwerkingslagen - Lijm laag
Bindmiddel	Lijm
Gebondenheid bindmiddel	Hecht

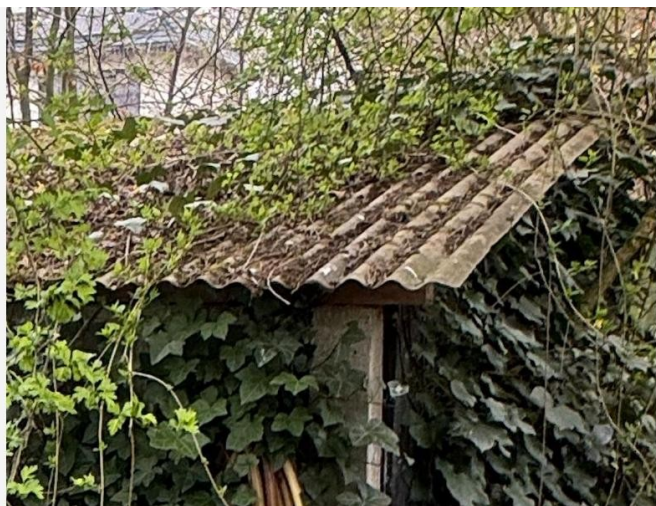
niet-asbestverdacht.

Identificatiemethode	Vaststelling & expertise (niet-asbestverdacht)
Primaire drager	Schuin dak

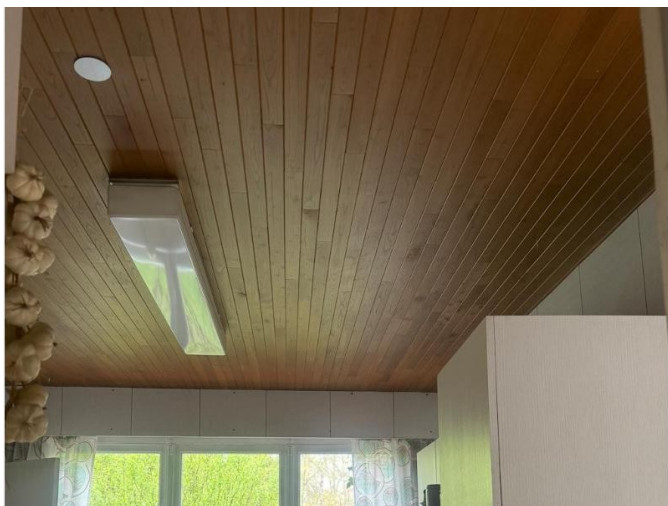
Achter het plafond zouden asbestverdachte toepassingen aanwezig kunnen zijn.

Identificatiemethode	Redelijk vermoeden
Primaire drager	Plafond

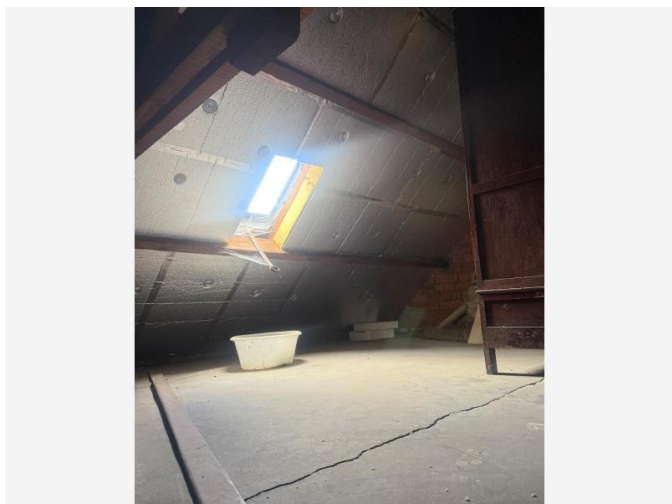
geen asbestverdachte toepassingen waargenomen.

Identificatiemethode	Vaststelling & expertise (niet-asbestverdacht)
Primaire drager	Schuin dak

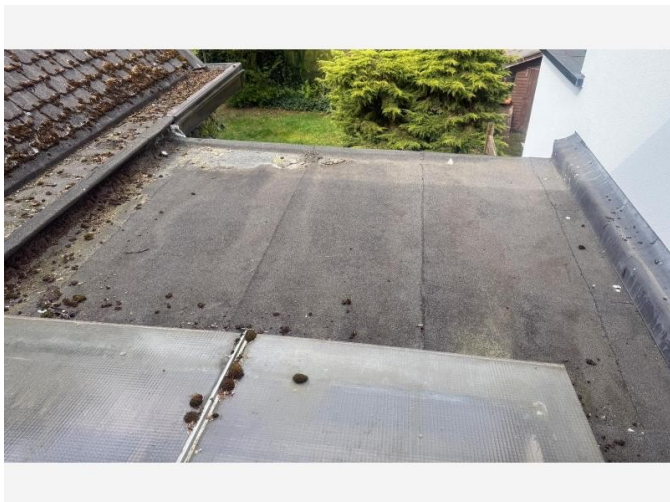
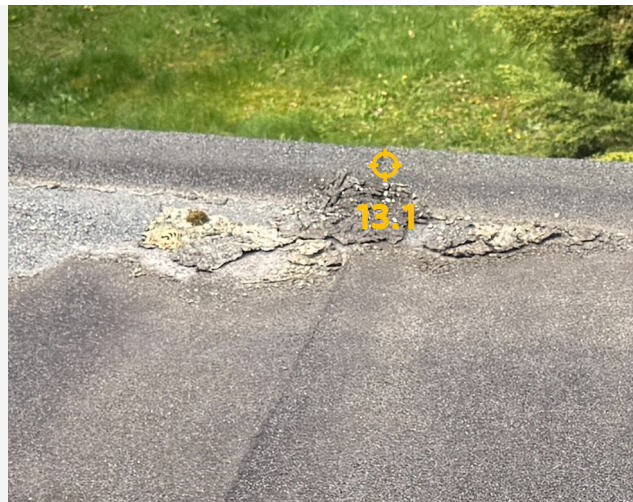
Fiche 13: roofing

Geen asbest

#	Type	Referentie	Resultaat
13.1	Puntmonster	M09	Geen asbest

Beschrijving	roofing
Omgeving	Buiten
Primaire drager	Plat dak
Bindmiddel van materiaal	Bitumen (roofing, teer, asfalt)
Gebondenheid op basis van bindmiddel	Hecht
Hoeveelheid (oppervlakte - aantal)	• 10,00 m ² - 1 stuk
Totale oppervlakte	10,00 m ²
Identificatiemethode	Vaststelling met monsternamen
Destructieve handeling voor identificatie	Nee

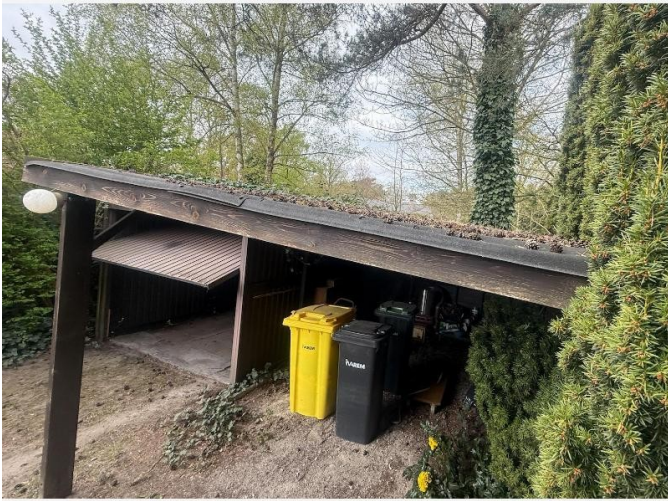
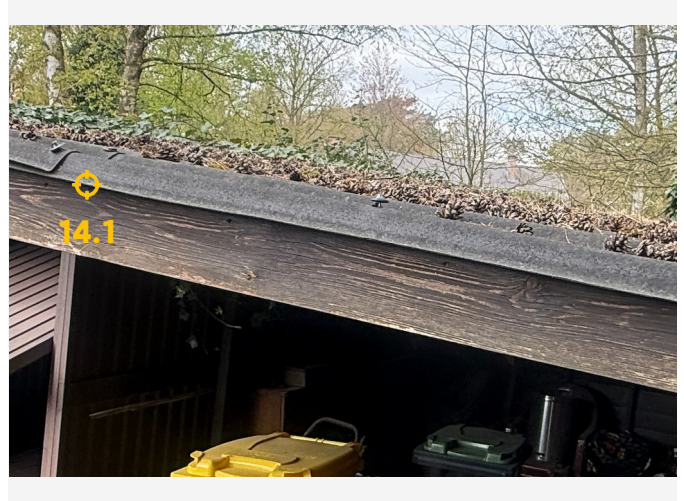
Fiche 14: bitumen (flexibele)

Geen asbest

#	Type	Referentie	Resultaat
14.1	Puntmonster	M08	Geen asbest

Beschrijving	bitumen (flexibele)
Omgeving	Buiten
Primaire drager	Schuin dak
Bindmiddel van materiaal	Bitumen (roofing, teer, asfalt)
Gebondenheid op basis van bindmiddel	Hecht
Hoeveelheid (oppervlakte - aantal)	• 16,00 m ² - 1 stuk
Totale oppervlakte	16,00 m ²
Identificatiemethode	Vaststelling met monstername
Destructieve handeling voor identificatie	Nee

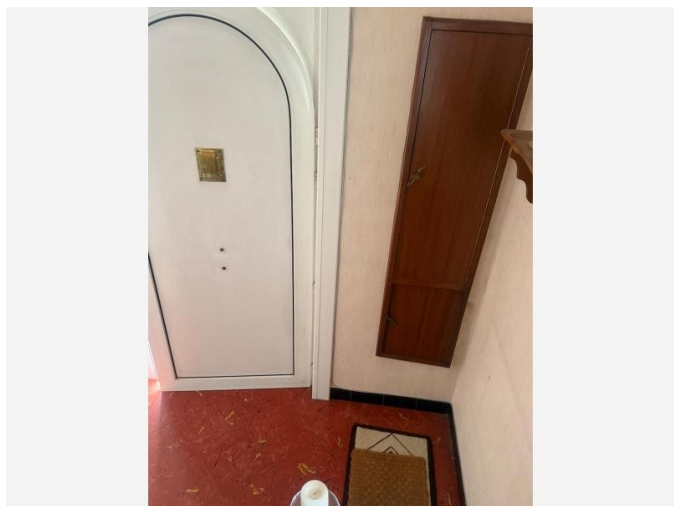
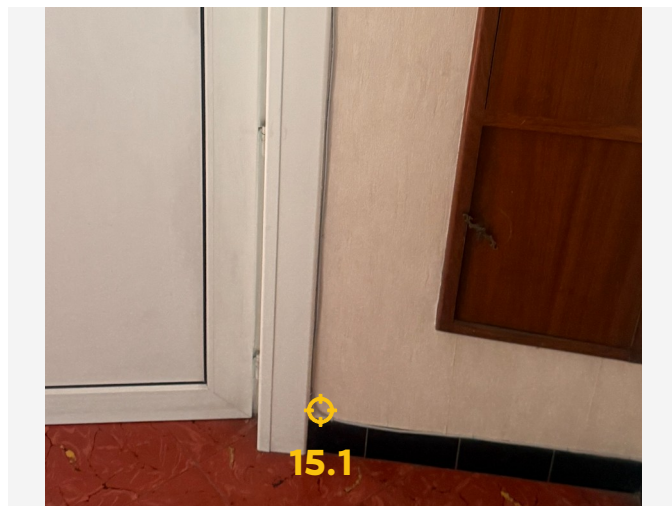
Geen asbest

#	Type	Referentie	Resultaat
15.1	Mengmonster	M01	Geen asbest

Beschrijving	pleister muur
Omgeving	Binnen
Primaire drager	Binnenwand
Bindmiddel van materiaal	Gips - kalk
Gebondenheid op basis van bindmiddel	Niet-hechtgebonden
Hoeveelheid (oppervlakte - dikte - aantal)	• 350,00 m ² - 2,00 cm - 1 stuk
Totaal volume	7,00 m ³
Identificatiemethode	Vaststelling met monsternamen
Destructieve handeling voor identificatie	Nee
