Asbestinventarisatetest

Oude Molenstraat 8, 2820 Bonheiden

Attestnummer : 20250415-000145.000

Uitgegeven op : 15.04.2025

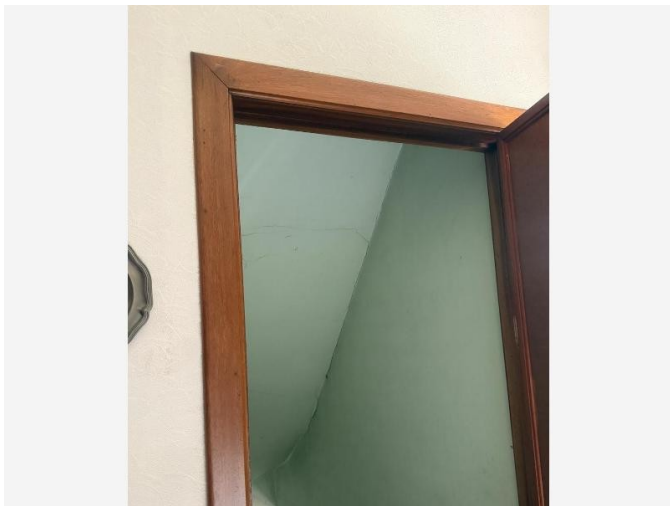
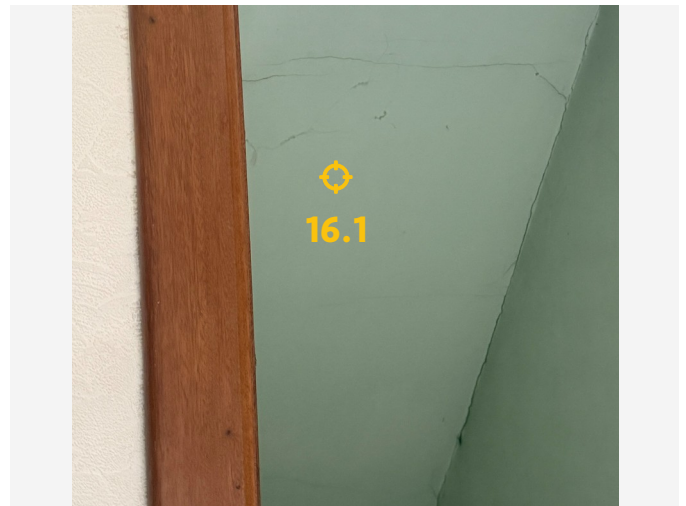
Geen asbest

#	Type	Referentie	Resultaat
16.1	Mengmonster	M02	Geen asbest

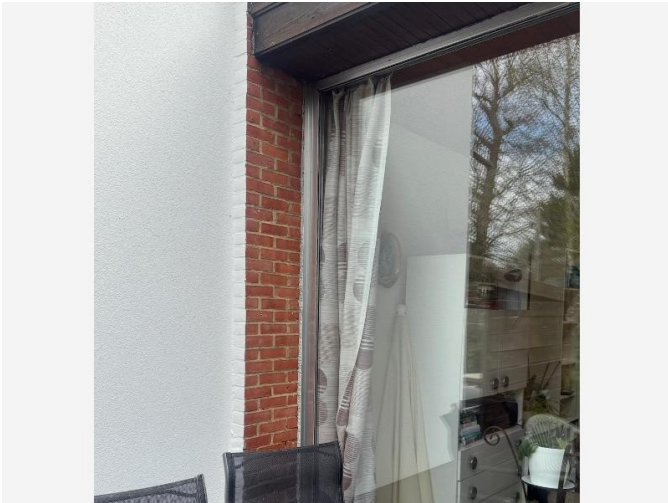
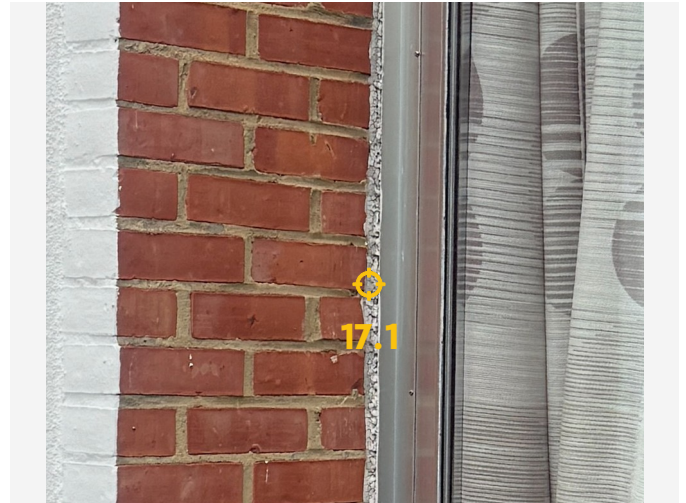
Fiche 17: mastiek (veranda)

Geen asbest
