# Asbestinventarisatetest

Glasstraat 12, 2580 Putte

Attestnummer : 20250327-000298.000

**Niet-asbestveilig**

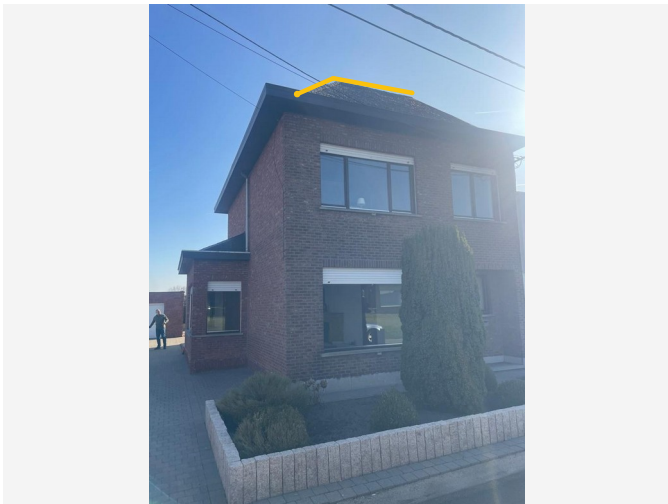
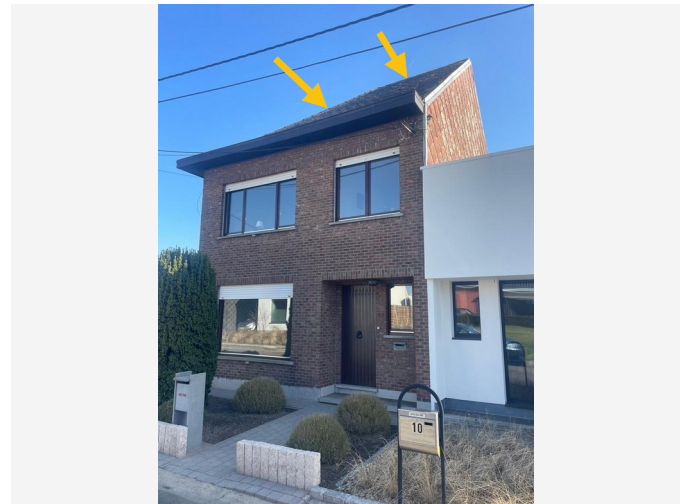
| Eindbeoordeling materiaalrisico | Verhoogd materiaalrisico en/of verhoogde kans op vezelvrijgave |

| Asbestsoort (vezeltype) | Crocidoliet aanwezig |
| Toestand van het materiaal | Matig beschadigd, matig verweerd |

| Beschrijving | Nok dak |
| Asbestmateriaal | Dak- en gevelbekleding - Nok, windveer, boeiboord |
| Hoeveelheid (oppervlakte - aantal) | • 4,98 m <sup>2</sup> - 1 stuk |

Het asbestmateriaal valt onder de mijlpaal van 2034.

Verwijderen

- Zorg voor een veilig beheer. Vermijd het beschadigen van het asbestmateriaal. Controleer de toestand jaarlijks op wijzigingen.
- Hemelwater dat afspoelt van asbestcement daken of gevels kan asbestdeeltjes bevatten. Gebruik het enkel voor gesloten circuits (bv. spoelen toiletten). Reinig na het vervangen van het dak of de gevel de dakgoten en regenwaterput of -ton om asbesthoudend sediment of slib te verwijderen

- Eenvoudige handelingen: mag via doe-het-zelf of door werknemer(s) met opleidingsattest eenvoudige handelingen  
Deze toepassing kan door een aannemer die over een opleidingsattest eenvoudige handelingen beschikt of door een particulier (doe-het-zelf), verwijderd worden indien er geen verhoogd risico op vrijgave van asbestvezels (max. concentratie 0,01 vezels/cm<sup>3</sup> - CODEX Art. VI.3-54) ontstaat en de toepassing voorafgaand wordt gefixeerd/bevochtigd; de individuele elementen zonder machinale werktuigen en zonder breken of gooien een voor een losgemaakt worden; en ten slotte in gesloten verpakking weggevoerd worden naar een erkend afvalpunt (recyclagepark).

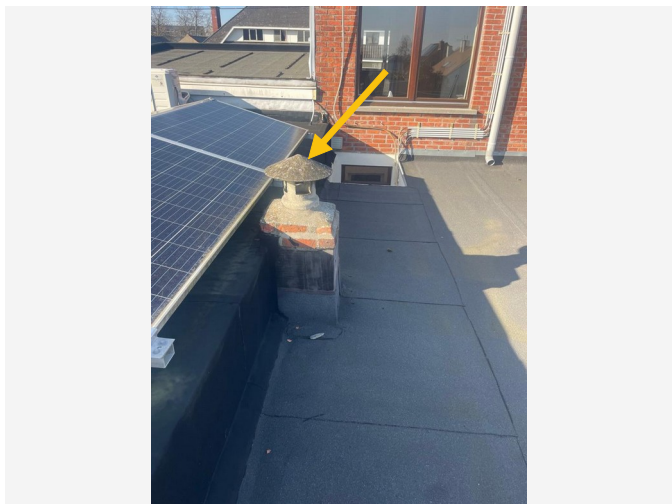
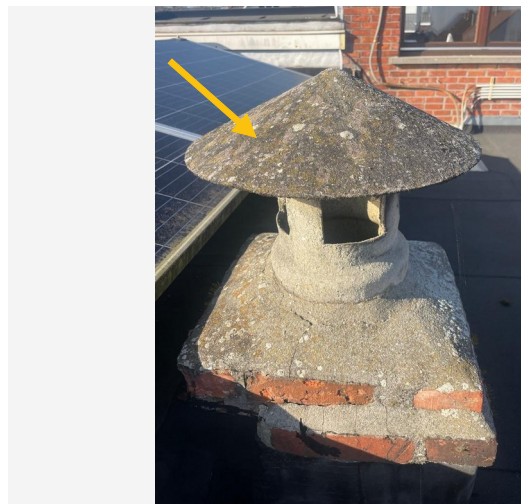
| Eindbeoordeling materiaalrisico | Verhoogd materiaalrisico en/of verhoogde kans op vezelvrijgave |

| Asbestsoort (vezeltype) | Crocidoliet aanwezig |
| Toestand van het materiaal | Matig beschadigd, matig verweerd |

| Beschrijving | Schouwhoed |
| Asbestmateriaal | Schouwhoed, ventilatiekap (anti-windval) |
| Hoeveelheid (gewicht - aantal) | <ul style="list-style-type: none"><li>• 4,00 kg - 1 stuk</li></ul> |

Het asbestmateriaal valt onder de mijlpaal van 2034.

Verwijderen

- Verwijder dit asbestmateriaal zo snel mogelijk. Volg de toestand goed op.

- Eenvoudige handelingen: mag via doe-het-zelf of door werknemer(s) met opleidingsattest eenvoudige handelingen  
Deze toepassing kan door een aannemer die over een opleidingsattest eenvoudige handelingen beschikt of door een particulier (doe-het-zelf), verwijderd worden indien er geen verhoogd risico op vrijgave van asbestvezels (max. concentratie 0,01 vezels/cm<sup>3</sup> - CODEX Art. VI.3-54) ontstaat en de toepassing voorafgaand wordt gefixeerd/bevochtigd; de individuele elementen zonder machinale werktuigen en zonder breken of gooien een voor een losgemaakt worden; en ten slotte in gesloten verpakking weggevoerd worden naar een erkend afvalpunt (recyclagepark).

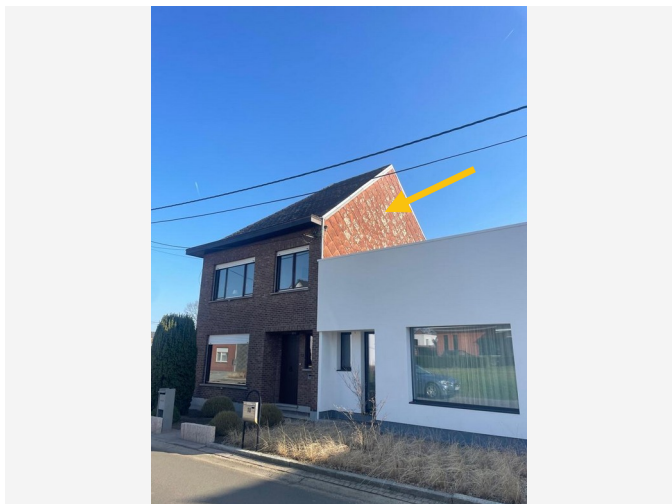
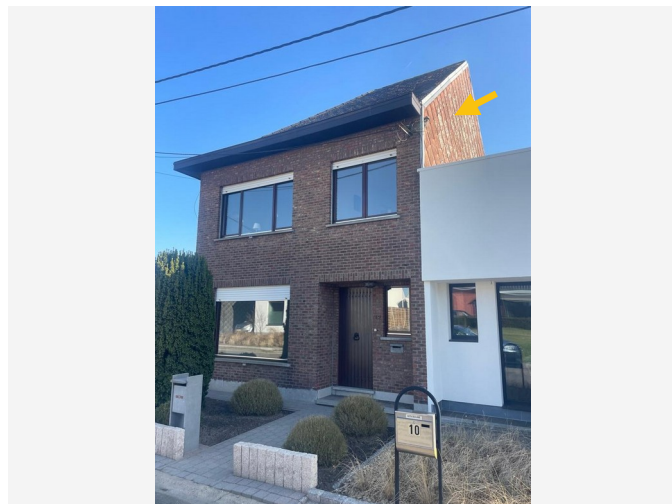
| Eindbeoordeling materiaalarisico | Verhoogd materiaalarisico en/of verhoogde kans op vezelvrijgave |

| Asbestsoort (vezeltype) | Crocidoliet aanwezig |

Het asbestmateriaal valt onder de mijlpaal van 2034.

Verwijderen

- Verwijder dit asbestmateriaal zo snel mogelijk. Volg de toestand goed op.
- Hemelwater dat afspoelt van asbestcement daken of gevels kan asbestdeeltjes bevatten. Gebruik het enkel voor gesloten circuits (bv. spoelen toiletten). Reinig na het vervangen van het dak of de gevel de dakgoten en regenwaterput of -ton om asbesthoudend sediment of slib te verwijderen

- Eenvoudige handelingen: mag via doe-het-zelf of door werknemer(s) met opleidingsattest eenvoudige handelingen  
Deze toepassing kan door een aannemer die over een opleidingsattest eenvoudige handelingen beschikt of door een particulier (doe-het-zelf), verwijderd worden indien er geen verhoogd risico op vrijgave van asbestvezels (max. concentratie 0,01 vezels/cm<sup>3</sup> - CODEX Art. VI.3-54) ontstaat en de toepassing voorafgaand wordt gefixeerd/bevochtigd; de individuele elementen zonder machinale werktuigen en zonder breken of gooien een voor een losgemaakt worden; en ten slotte in gesloten verpakking weggevoerd worden naar een erkend afvalpunt (recyclagepark).

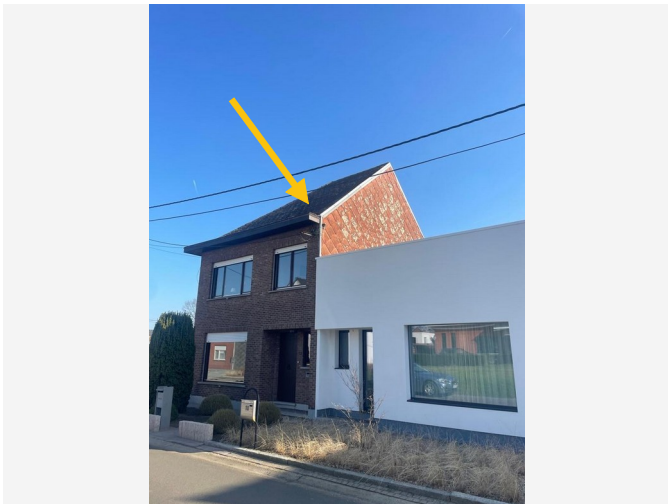
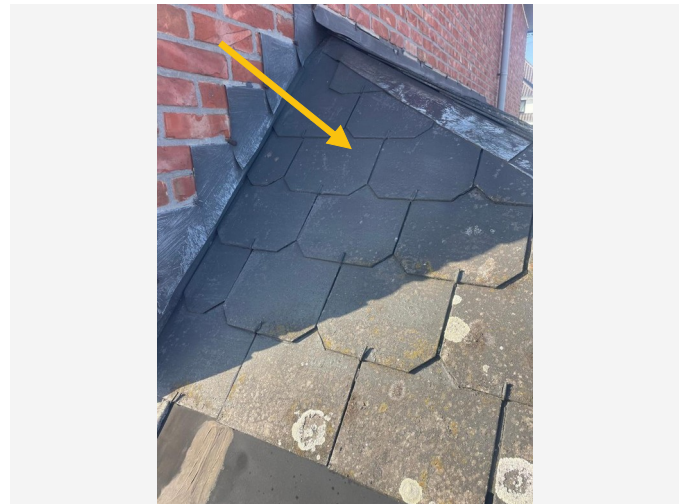
| Opmerking | De hoeveelheid is een schatting en kan afwijken van de werkelijke toestand. |

- Eenvoudige handelingen: mag via doe-het-zelf of door werknemer(s) met opleidingsattest eenvoudige handelingen  
Deze toepassing kan door een aannemer die over een opleidingsattest eenvoudige handelingen beschikt of door een particulier (doe-het-zelf), verwijderd worden indien er geen verhoogd risico op vrijgave van asbestvezels (max. concentratie 0,01 vezels/cm<sup>3</sup> - CODEX Art. VI.3-54) ontstaat en de toepassing voorafgaand wordt gefixeerd/bevochtigd; de individuele elementen zonder machinale werktuigen en zonder breken of gooien een voor een losgemaakt worden; en ten slotte in gesloten verpakking weggevoerd worden naar een erkend afvalpunt (recyclagepark).

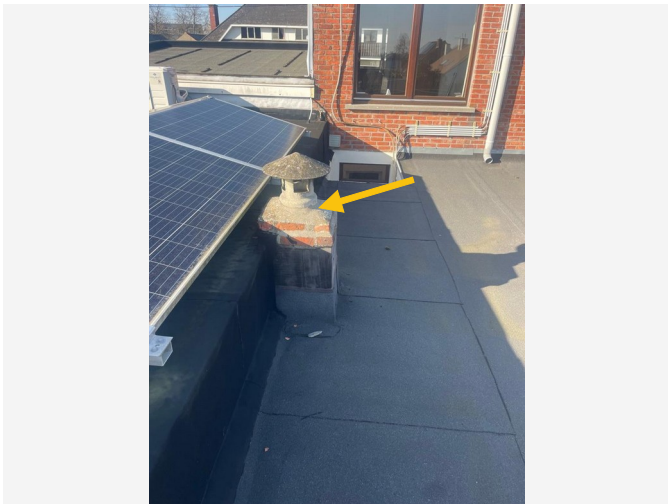
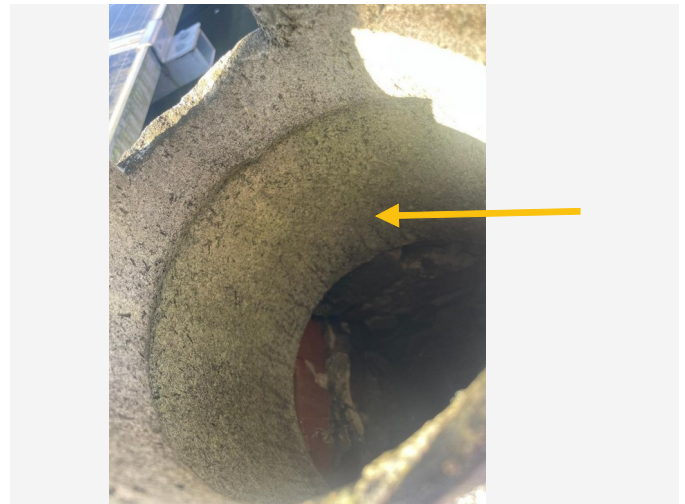
| Opmerking | De hoeveelheid is een schatting en kan afwijken van de werkelijke toestand. |

- Eenvoudige handelingen: mag via doe-het-zelf of door werknemer(s) met opleidingsattest eenvoudige handelingen  
Deze toepassing kan door een aannemer die over een opleidingsattest eenvoudige handelingen beschikt of door een particulier (doe-het-zelf), verwijderd worden indien er geen verhoogd risico op vrijgave van asbestvezels (max. concentratie 0,01 vezels/cm<sup>3</sup> - CODEX Art. VI.3-54) ontstaat en de toepassing voorafgaand wordt gefixeerd/bevochtigd; de individuele elementen zonder machinale werktuigen en zonder breken of gooien een voor een losgemaakt worden; en ten slotte in gesloten verpakking weggevoerd worden naar een erkend afvalpunt (recyclagepark).

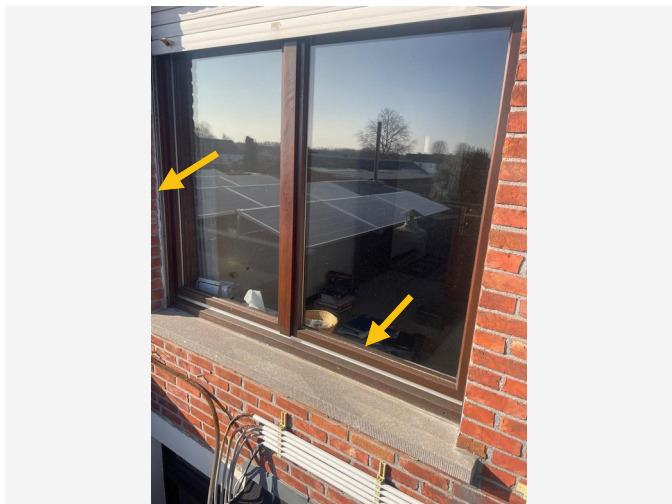
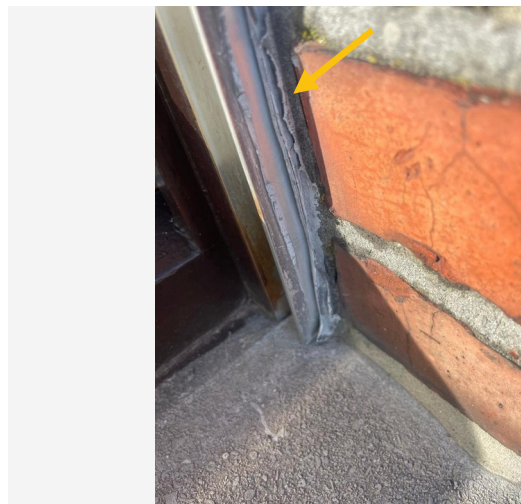
| Opmerking | De precieze lengte kan afwijken. |

- Eenvoudige handelingen: mag via doe-het-zelf of door werknemer(s) met opleidingsattest eenvoudige handelingen  
Deze toepassing kan door een aannemer die over een opleidingsattest eenvoudige handelingen beschikt of door een particulier (doe-het-zelf), verwijderd worden indien er geen verhoogd risico op vrijgave van asbestvezels (max. concentratie 0,01 vezels/cm<sup>3</sup> - CODEX Art. VI.3-54) ontstaat en de toepassing voorafgaand wordt gefixeerd/bevochtigd; de individuele elementen zonder machinale werktuigen en zonder breken of gooien een voor een losgemaakt worden; en ten slotte in gesloten verpakking weggevoerd worden naar een erkend afvalpunt (recyclagepark).

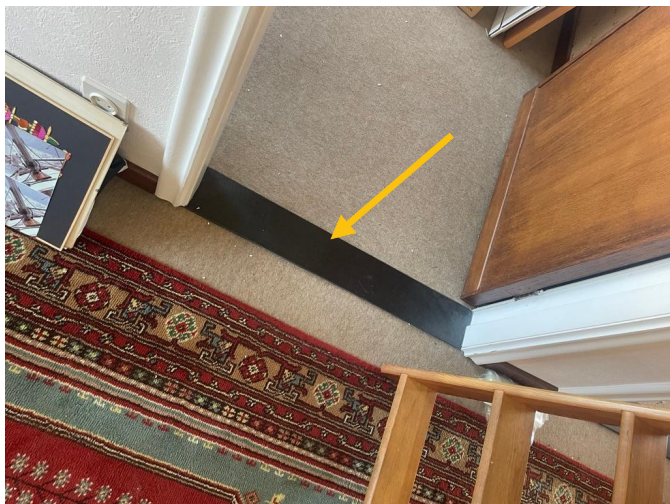
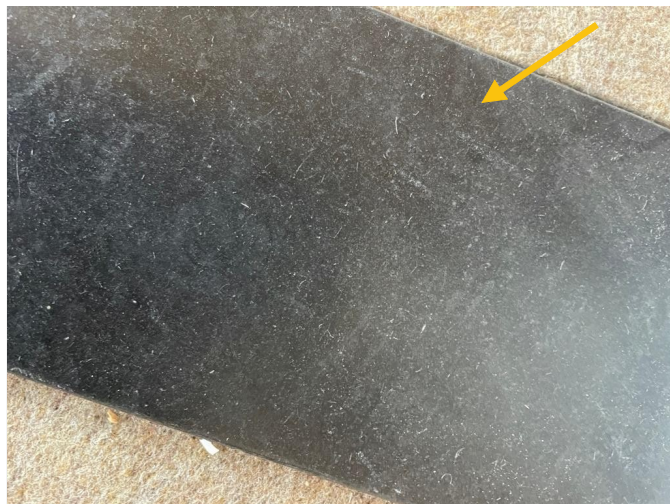
| Opmerking | De hoeveelheid is een schatting en kan afwijken van de werkelijke toestand. |

- Eenvoudige handelingen: mag via doe-het-zelf of door werknemer(s) met opleidingsattest eenvoudige handelingen  
Deze toepassing kan door een aannemer die over een opleidingsattest eenvoudige handelingen beschikt of door een particulier (doe-het-zelf), verwijderd worden indien er geen verhoogd risico op vrijgave van asbestvezels (max. concentratie 0,01 vezels/cm<sup>3</sup> - CODEX Art. VI.3-54) ontstaat en de toepassing voorafgaand wordt gefixeerd/bevochtigd; de individuele elementen zonder machinale werktuigen en zonder breken of gooien een voor een losgemaakt worden; en ten slotte in gesloten verpakking weggevoerd worden naar een erkend afvalpunt (recyclagepark).

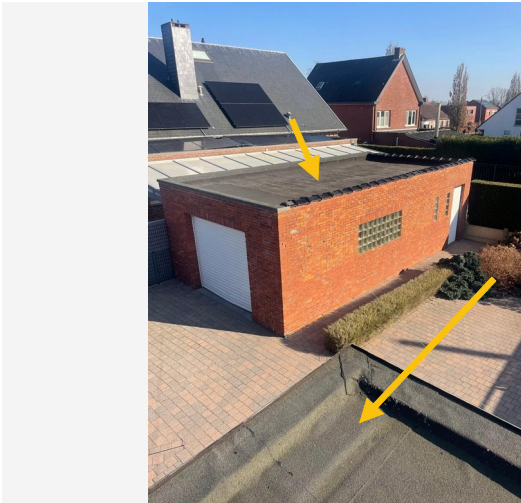
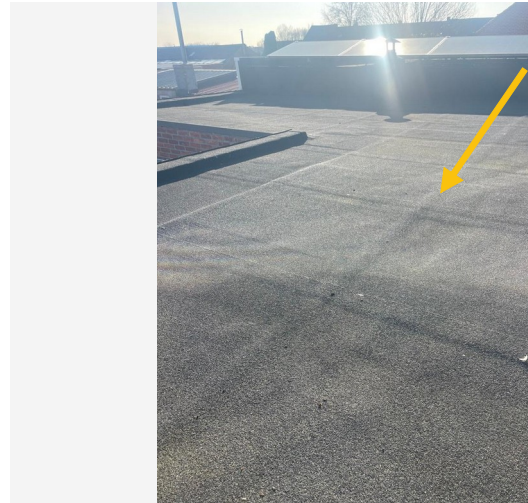
## Fiche 15: Roofing

Geen asbest

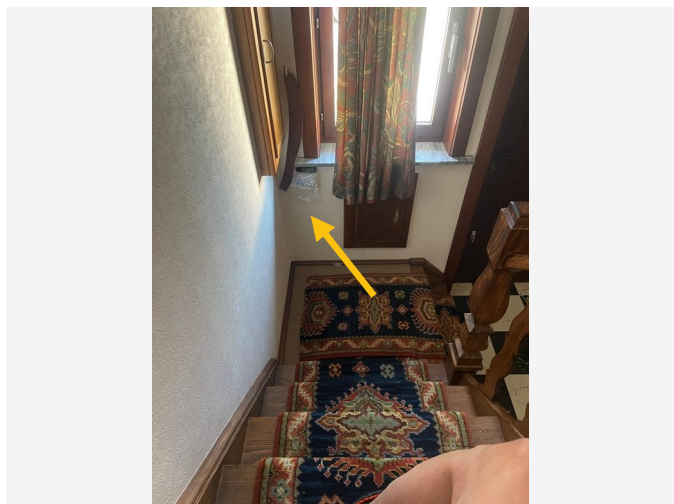
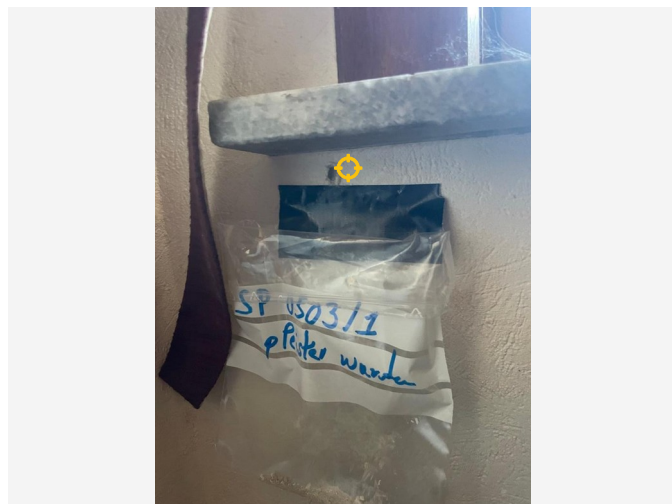
## Fiche 16: Pleisterwerk wanden

Geen asbest

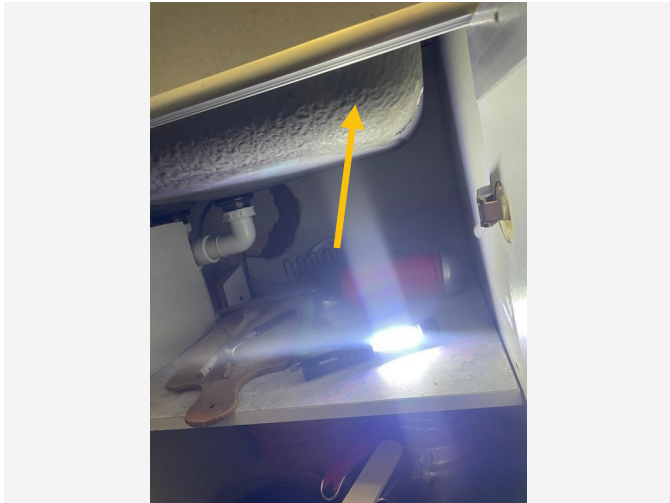
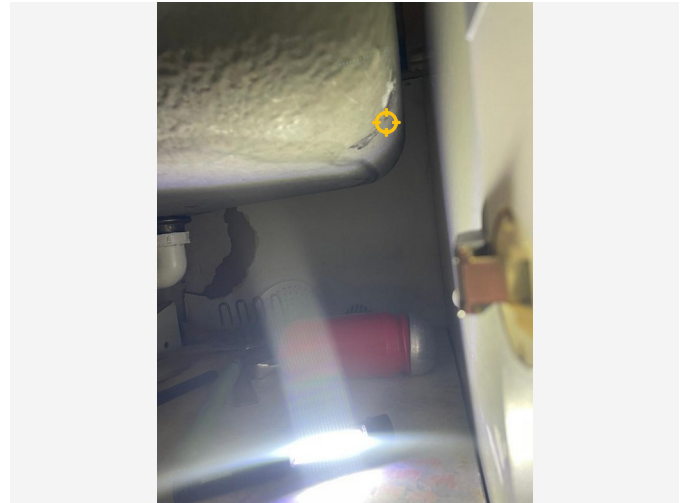
## Fiche 17: Coating spoelbak

Geen asbest

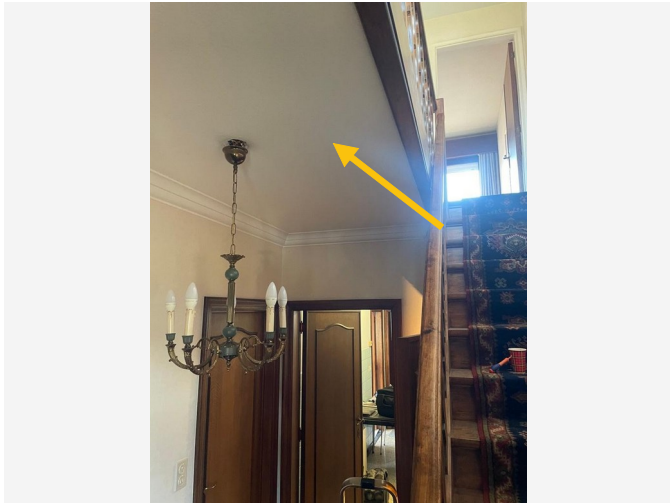
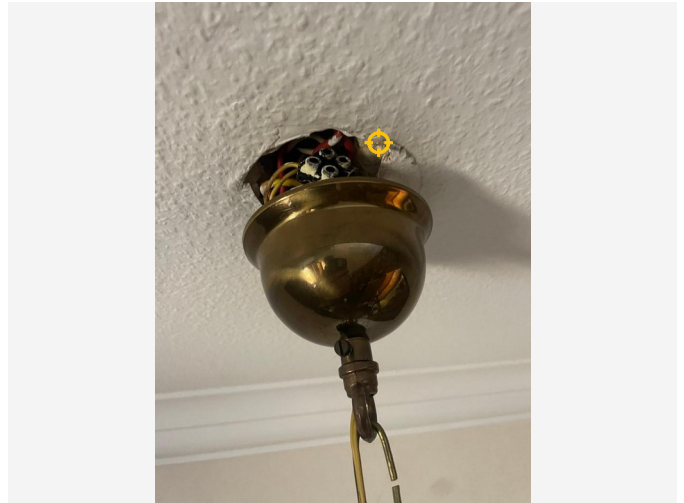
## Fiche 18: Pleisterwerk plafonds

Geen asbest
