# Asbestinventarisatetest

Smidstraat 83, 2590 Berlaar

Attestnummer : 20250411-000352.000

Uitgegeven op : 11.04.2025

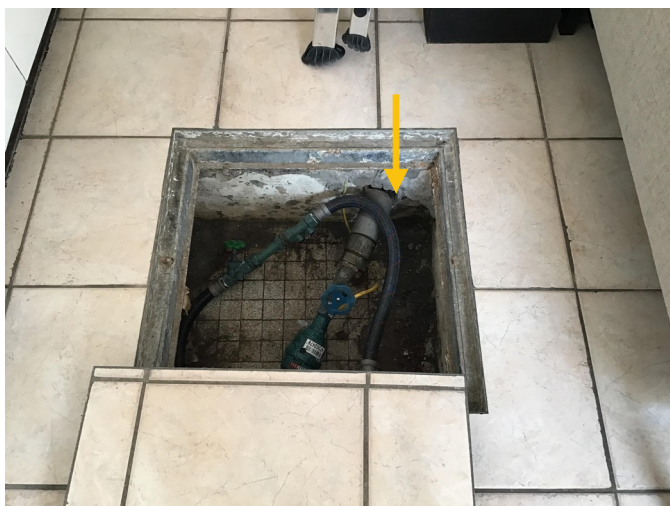
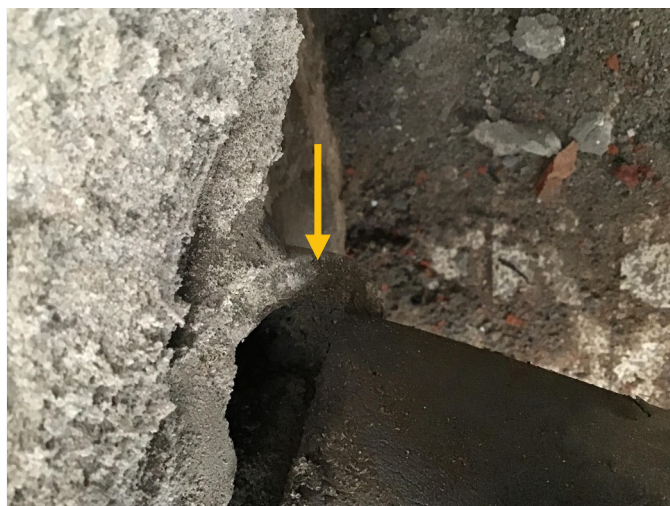
Het asbestmateriaal valt onder de mijlpaal van 2040.

Eindbeoordeling materiaalrisico	Zeer laag materiaalrisico en/of zeer lage kans op vezelvrijgave
---------------------------------	---

- Zorg voor een veilig beheer. Vermijd het beschadigen van het asbestmateriaal. Controleer de toestand jaarlijks op wijzigingen.

- Eenvoudige handelingen: mag via doe-het-zelf of door werknemer(s) met opleidingsattest eenvoudige handelingen  
U mag deze asbestverdachte toepassing zelf verwijderen zonder dat het materiaal breekt. Maak gebruik van de nodige veiligheidsvoorzieningen (wegwerpovertal, FFP3 masker).

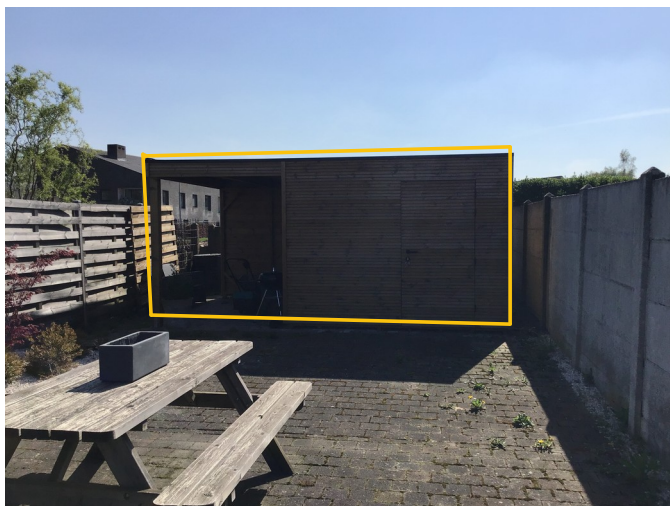
*Situeringfoto*

**Bouwjaar:** 2024

*Constructies gebouwd vanaf 2001 moeten niet onderzocht worden*

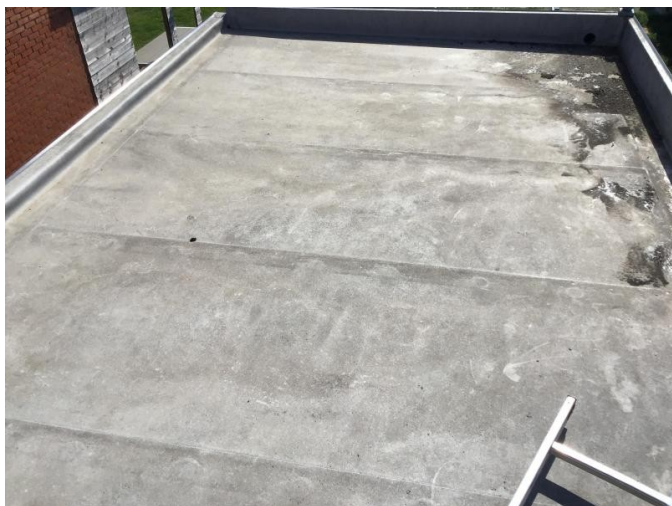
De dakbedekking bestaat uit EPDM en is niet asbesthoudend.

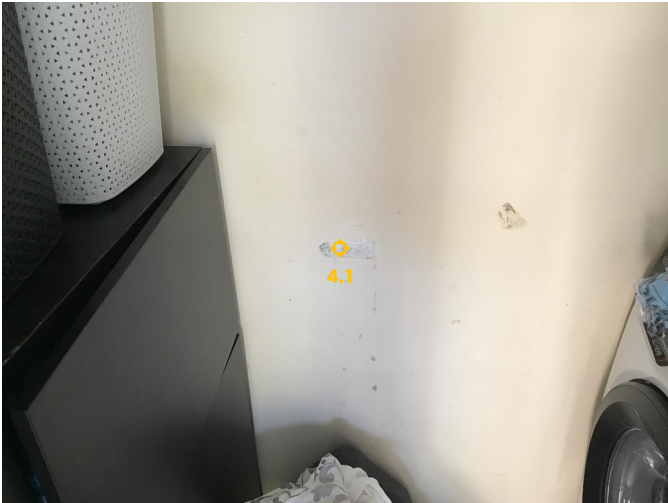
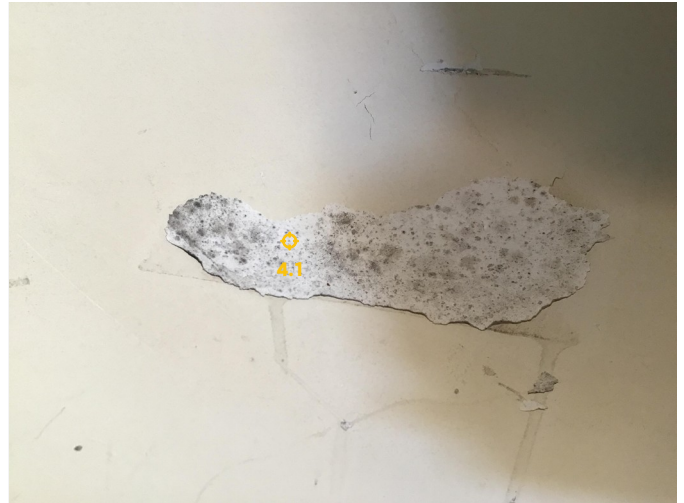
## Fiche 4: Pleisterwerk muren

Geen asbest

#	Type	Referentie	Resultaat
4.1	Mengmonster	M01	Geen asbest

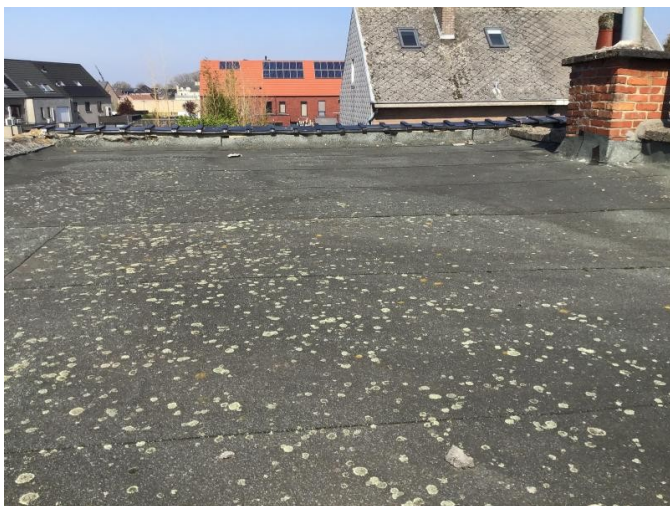
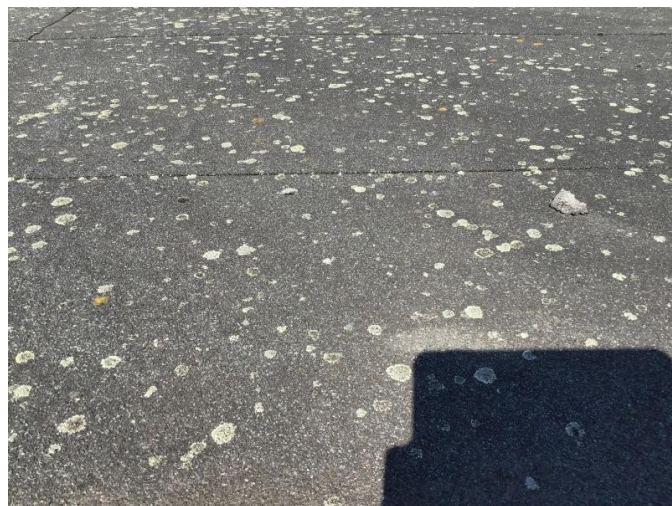
## Fiche 5: Roofing

Geen asbest

#	Type	Referentie	Resultaat
5.1	Puntmonster	M02	Geen asbest
