Asbestinventarisatetest

Borgersteinlei 179, 2860 Sint-Katelijne-Waver

Attestnummer : 20250418-000056.000

Uitgegeven op : 18.04.2025

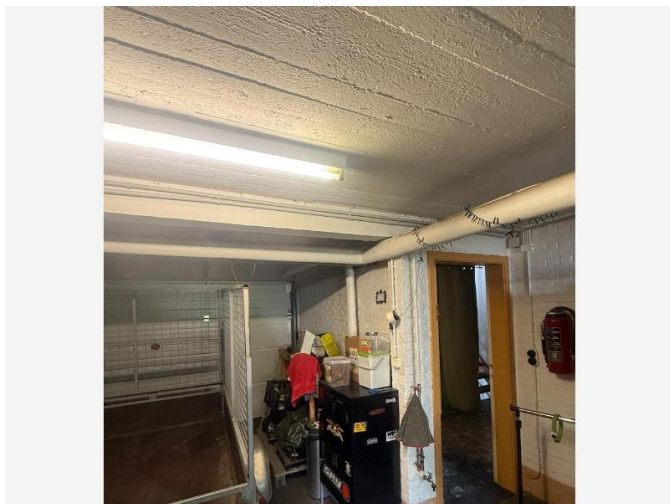
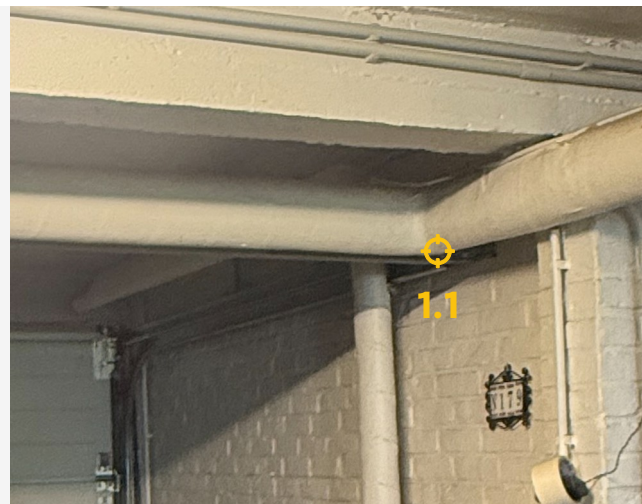
Eindbeoordeling materiaalrisico	Hoog materiaalrisico en/of hoge kans op vezelvrijgave
---------------------------------	---

Gebondenheid	Categorie 2: niet-hechtgebonden met matrix
Asbestsoort (vezeltype)	Amfibool aanwezig, uitgezonderd crocidoliet
Asbestconcentratie	Hoog ($\geq 50\%$)
Afschermingsgraad van het gehele materiaal	Geheel of deels (ook) vrij aan binnenluchtstromen
Toestand van het materiaal	Licht beschadigd, licht verweerd. Intact calciumsilicaatmateriaal of categorie III 'gebondenheid'

#	Type	Referentie	Resultaat
1.1	Mengmonster	MO2	Amosiet

Beschrijving	leidingisolatie (bochten)
Omgeving	Binnen
Primaire drager	HVAC infrastructuur en uitrusting
Asbestmateriaal	In-situ afwerkingslagen - Thermische isolatie
Bindmiddel van asbestmateriaal	Gips - kalk
Gebondenheid op basis van bindmiddel	Niet-hechtgebonden
Hoeveelheid (lengte - omtrek - dikte - aantal)	<ul style="list-style-type: none">• 1,00 m - 50,00 cm - 3,00 cm - 1 stuk
Totaal volume	0,015 m ³
Eenvoudig bereikbaar	Ja
Bevestigingswijze	<ul style="list-style-type: none">• Verlijmd, ingegoten, versmeerd
Identificatiemethode	Vaststelling met monstername
Destructieve handeling voor identificatie	Nee

Dringend verwijderen

- Zorg voor een veilig beheer. Vermijd het beschadigen van het asbestmateriaal. Controleer de toestand jaarlijks op wijzigingen.
- Zorg voor een veilig beheer en verwijder dit asbestmateriaal wanneer het bij werken eenvoudig bereikbaar wordt. Controleer de toestand jaarlijks op wijzigingen.
- Verwijder dit asbestmateriaal zo snel mogelijk. Volg de toestand goed op.

- Hermetische zone (erkend asbestverwijderaar)
niet-hechtgebonden asbest. Enkel te verwijderen in hermetische zone door een erkend asbestverwijderaar.

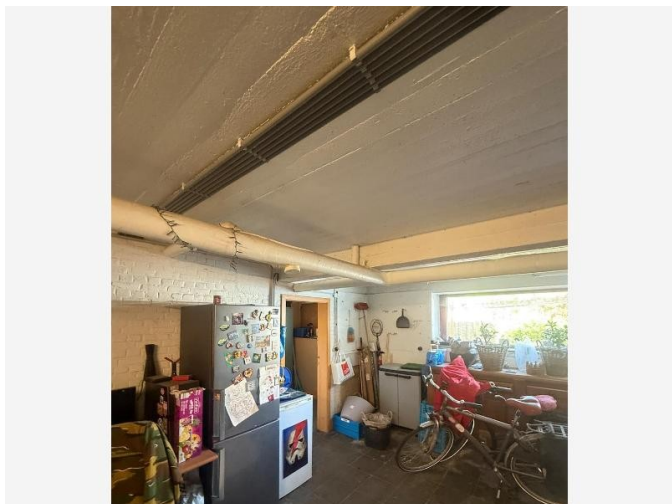
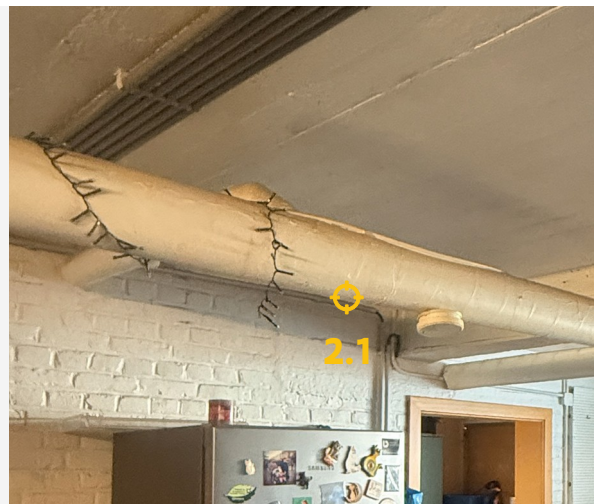
Eindbeoordeling materiaalrisico	Hoog materiaalrisico en/of hoge kans op vezelvrijgave
---------------------------------	---

Gebondenheid	Categorie 2: niet-hechtgebonden met matrix
Asbestsoort (vezeltype)	Amfibool aanwezig, uitgezonderd crocidoliet
Asbestconcentratie	Hoog ($\geq 50\%$)
Afschermingsgraad van het gehele materiaal	Geheel of deels (ook) vrij aan binnenluchtstromen
Toestand van het materiaal	Licht beschadigd, licht verweerd. Intact calciumsilicaatmateriaal of categorie III 'gebondenheid'

#	Type	Referentie	Resultaat
2.1	Mengmonster	M01	Amosiet

Beschrijving	leidingisolatie (rechte stukken)
Omgeving	Binnen
Primaire drager	HVAC infrastructuur en uitrusting
Asbestmateriaal	In-situ afwerkingslagen - Thermische isolatie
Bindmiddel van asbestmateriaal	Gips - kalk
Gebondenheid op basis van bindmiddel	Niet-hechtgebonden
Hoeveelheid (lengte - omtrek - dikte - aantal)	<ul style="list-style-type: none">• 20,00 m - 50,00 cm - 3,00 cm - 1 stuk
Totaal volume	0,30 m ³
Eenvoudig bereikbaar	Ja
Bevestigingswijze	<ul style="list-style-type: none">• Verlijmd, ingegoten, versmeerd
Identificatiemethode	Vaststelling met monsternamen
Destructieve handeling voor identificatie	Nee

Dringend verwijderen

- Zorg voor een veilig beheer. Vermijd het beschadigen van het asbestmateriaal. Controleer de toestand jaarlijks op wijzigingen.
- Zorg voor een veilig beheer en verwijder dit asbestmateriaal wanneer het bij werken eenvoudig bereikbaar wordt. Controleer de toestand jaarlijks op wijzigingen.
- Verwijder dit asbestmateriaal zo snel mogelijk. Volg de toestand goed op.

- Hermetische zone (erkend asbestverwijderaar)
niet-hechtgebonden asbest. Enkel te verwijderen in hermetische zone door een erkend asbestverwijderaar.

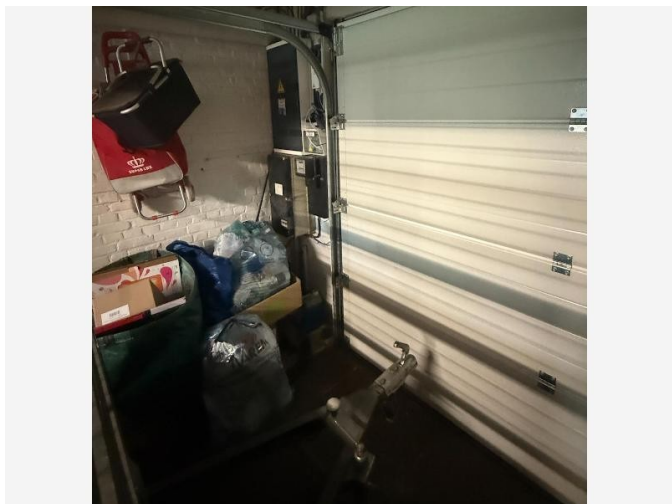
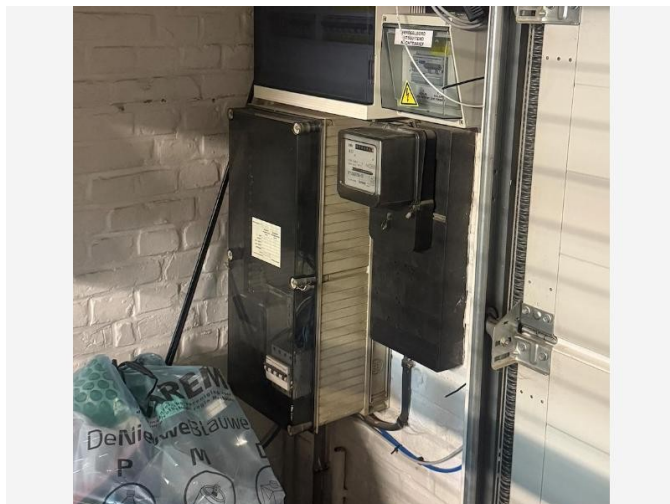
Eindbeoordeling materiaalrisico	Zeer laag materiaalrisico en/of zeer lage kans op vezelvrijgave
---------------------------------	---

Gebondenheid	Categorie 1: hechtgebonden in oorsprong
Asbestsoort (vezeltype)	Crocidoliet aanwezig
Asbestconcentratie	Laag (< 50%)
Afschermingsgraad van het gehele materiaal	Niet stootvaste afscherming
Toestand van het materiaal	Onbeschadigd, niet verweerd

Beschrijving	meterkasten (2)
Omgeving	Binnen
Primaire drager	Communicatie en elektrische infrastructuur en uitrusting
Asbestmateriaal	Plaat, paneel, tablet - Type Bakeliet
Bindmiddel van asbestmateriaal	Kunststof of -hars
Gebondenheid op basis van bindmiddel	Hecht
Hoeveelheid (oppervlakte - dikte - aantal)	• 0,10 m ² - 2,00 cm - 2 stuks
Totaal volume	0,004 m ³
Eenvoudig bereikbaar	Ja
Bevestigingswijze	• Geschroefd
Identificatiemethode	Vaststelling zonder monstername
Destructieve handeling voor identificatie	Nee

Zorgvuldig beheren

- Zorg voor een veilig beheer. Vermijd het beschadigen van het asbestmateriaal. Controleer de toestand jaarlijks op wijzigingen.
- Zorg voor een veilig beheer en verwijder dit asbestmateriaal wanneer het bij werken eenvoudig bereikbaar wordt. Controleer de toestand jaarlijks op wijzigingen.

- Eenvoudige handelingen: mag via doe-het-zelf of door werknemer(s) met opleidingsattest eenvoudige handelingen
De meterkast is waarschijnlijk eigendom van Fluvius. In dat geval mag u deze niet zelf verwijderen. Neem bij vragen contact op met Fluvius.

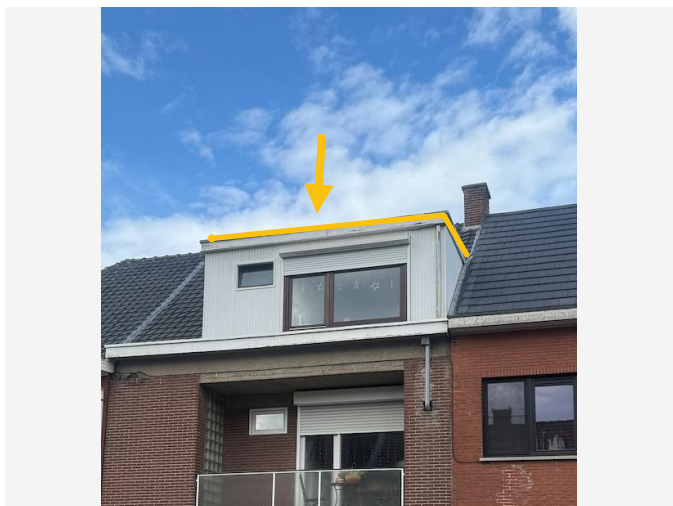
Situeringfoto

Tijdelijke beperking

Reden: Het te onderzoeken materiaal situeert zich hoger dan 3,50 m te rekenen vanaf een veilige ondergrond

Uitleg van de asbestdeskundige: hoogte hoger dan 3,50.

Vermoeden van asbestverdachte roofing.

(Asbest)materiaal	Dak- en gevelbekleding - Roofing
Karakterisatie	Asbest (verdacht)
Primaire drager	Plat dak

Kan bemonsterd worden mbv hoogtewerker.

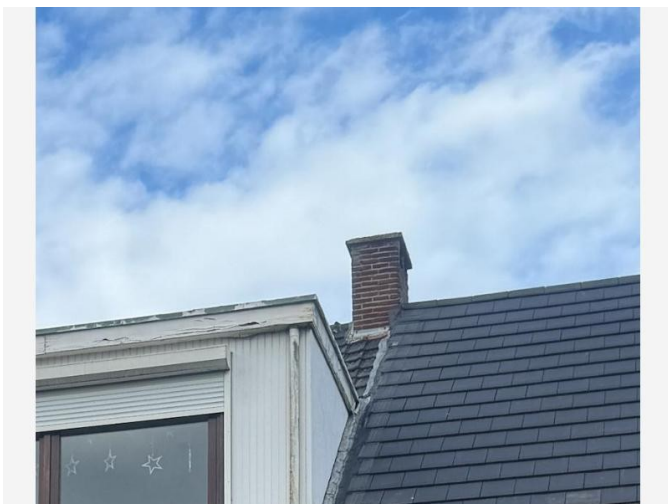
Permanente beperking

Reden: Er is geen volledige risicobeoordeling mogelijk

Uitleg van de asbestdeskundige: In de schouw zelf is het niet inspecteerbaar.

Visueel niet-asbestverdacht.

Er zouden asbestverdachte toepassingen aanwezig kunnen zijn in de schouw zelf.

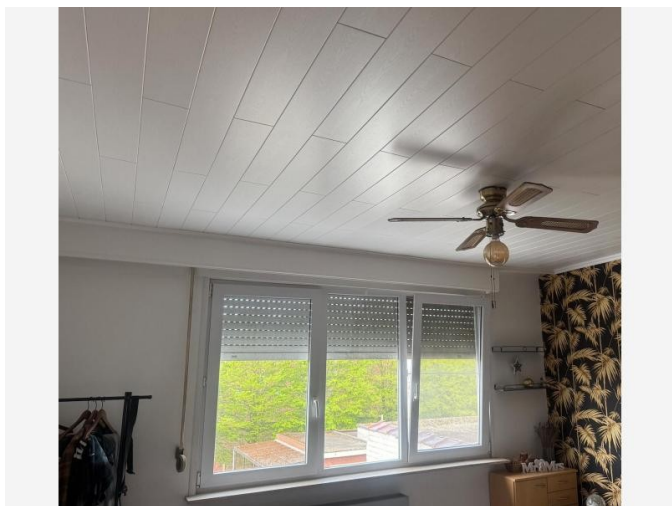
Vrije foto

Achter de valse muren en plafond zouden asbestverdachte toepassingen aanwezig kunnen zijn.

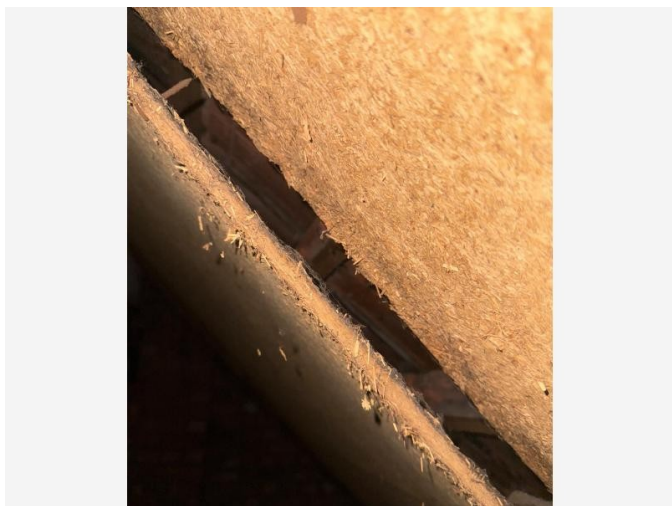
Vrije foto

Er werden geen asbestverdachte toepassingen waargenomen.

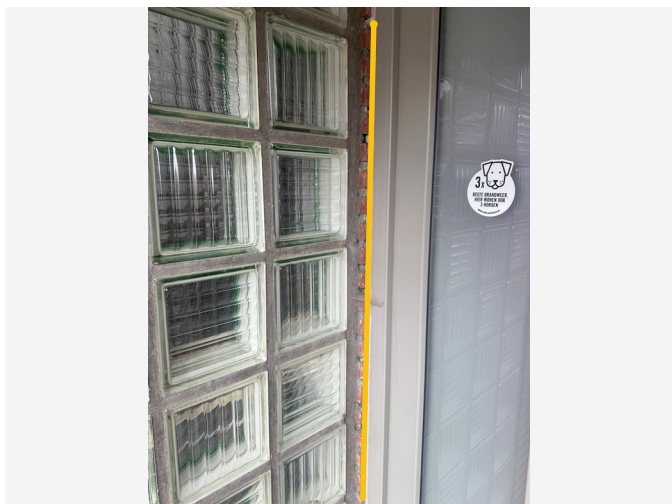
Vrije foto

elastisch; niet-asbestverdacht.
