# Asbestinventarisatetest

Baalsebaan 78, 3120 Tremelo

Attestnummer : 20240906-000282.000

Uitgegeven op : 06.09.2024

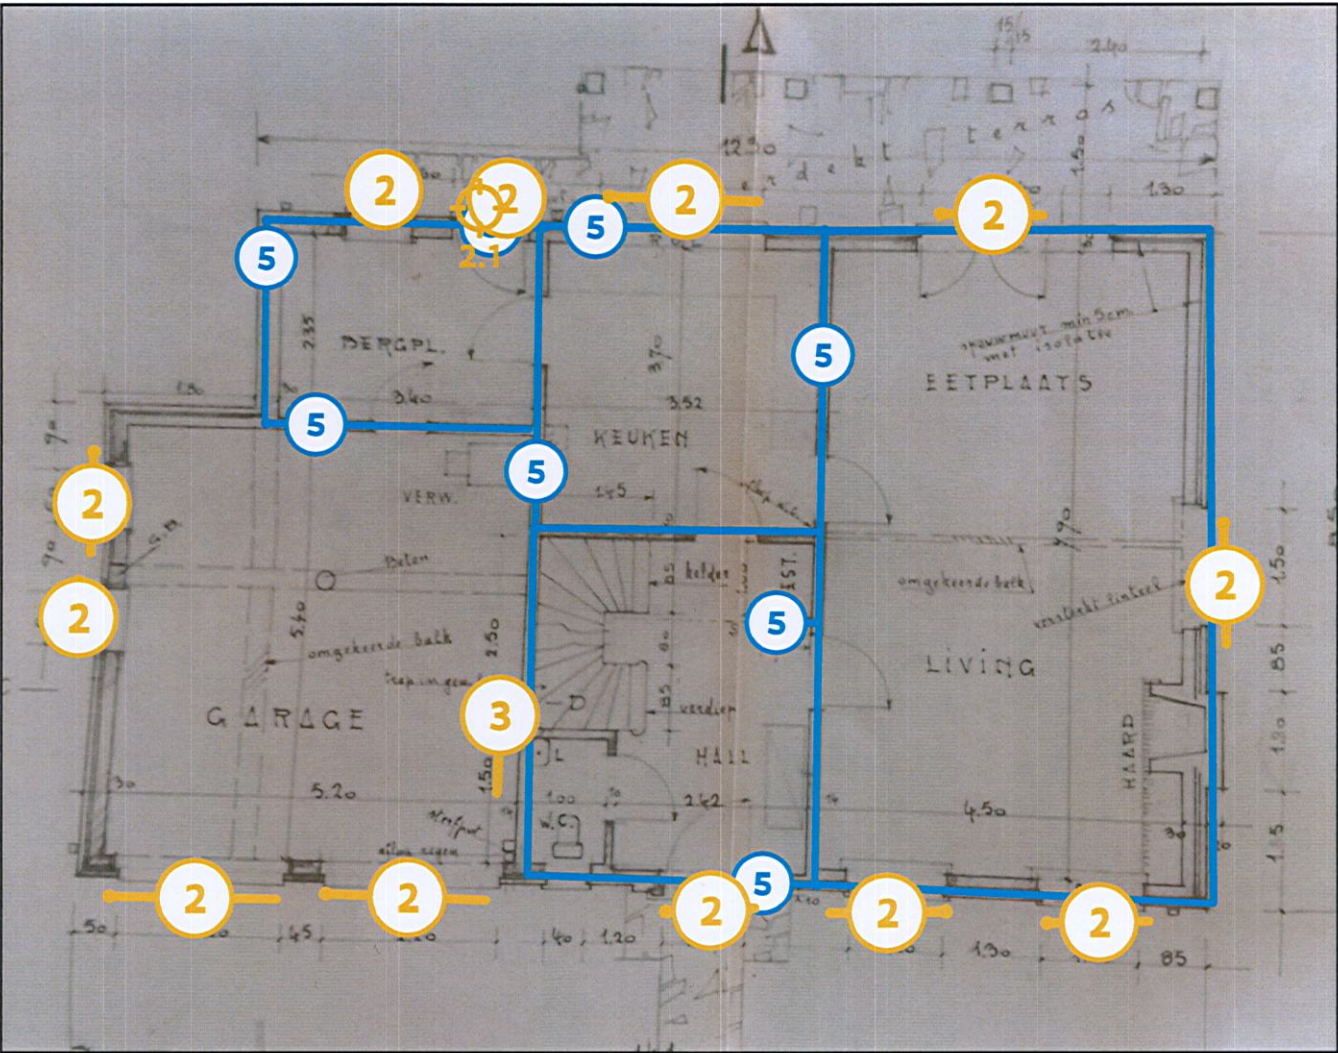
## Plan 1.2: Gelijkvloers. Pleisterwerk muren, mastiek

| Beschrijving | Type | Actie |
|---|---|---|
| 2. Mastiek | Asbestmateriaal | Zorgvuldig beheren |
| 3. Bakeliet elektrisch materiaal | Asbestmateriaal | Zorgvuldig beheren |
| 5. Pleisterwerk muren | Geen asbest | - |

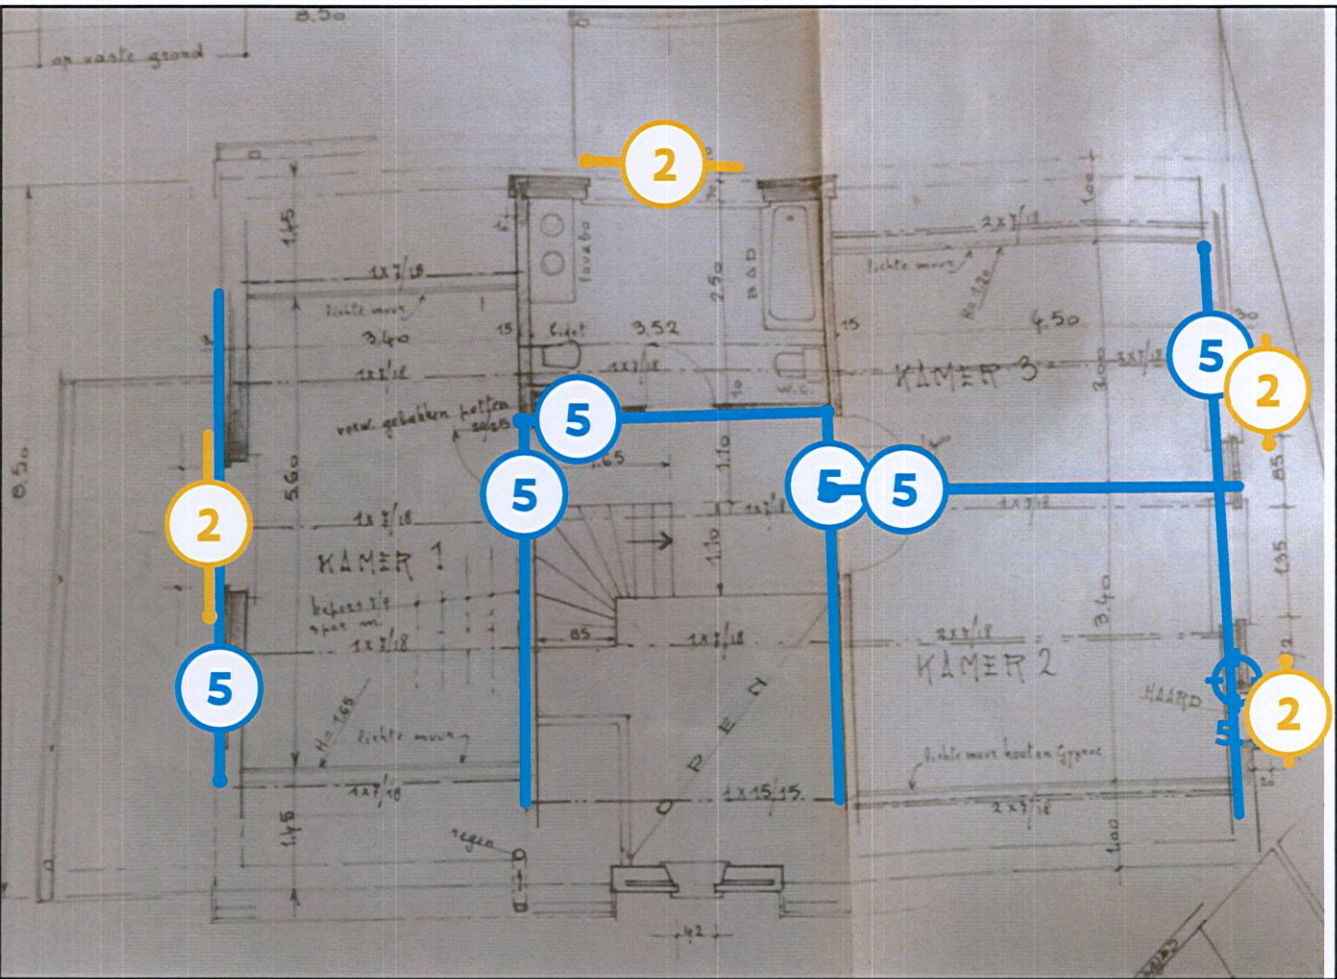
## Plan 1.4: 1ste verdiep pleisterwerk muren, mastiek

| Beschrijving | Type | Actie |
|---|---|---|
| 2. Mastiek | Asbestmateriaal | Zorgvuldig beheren |
| 5. Pleisterwerk muren | Geen asbest | - |

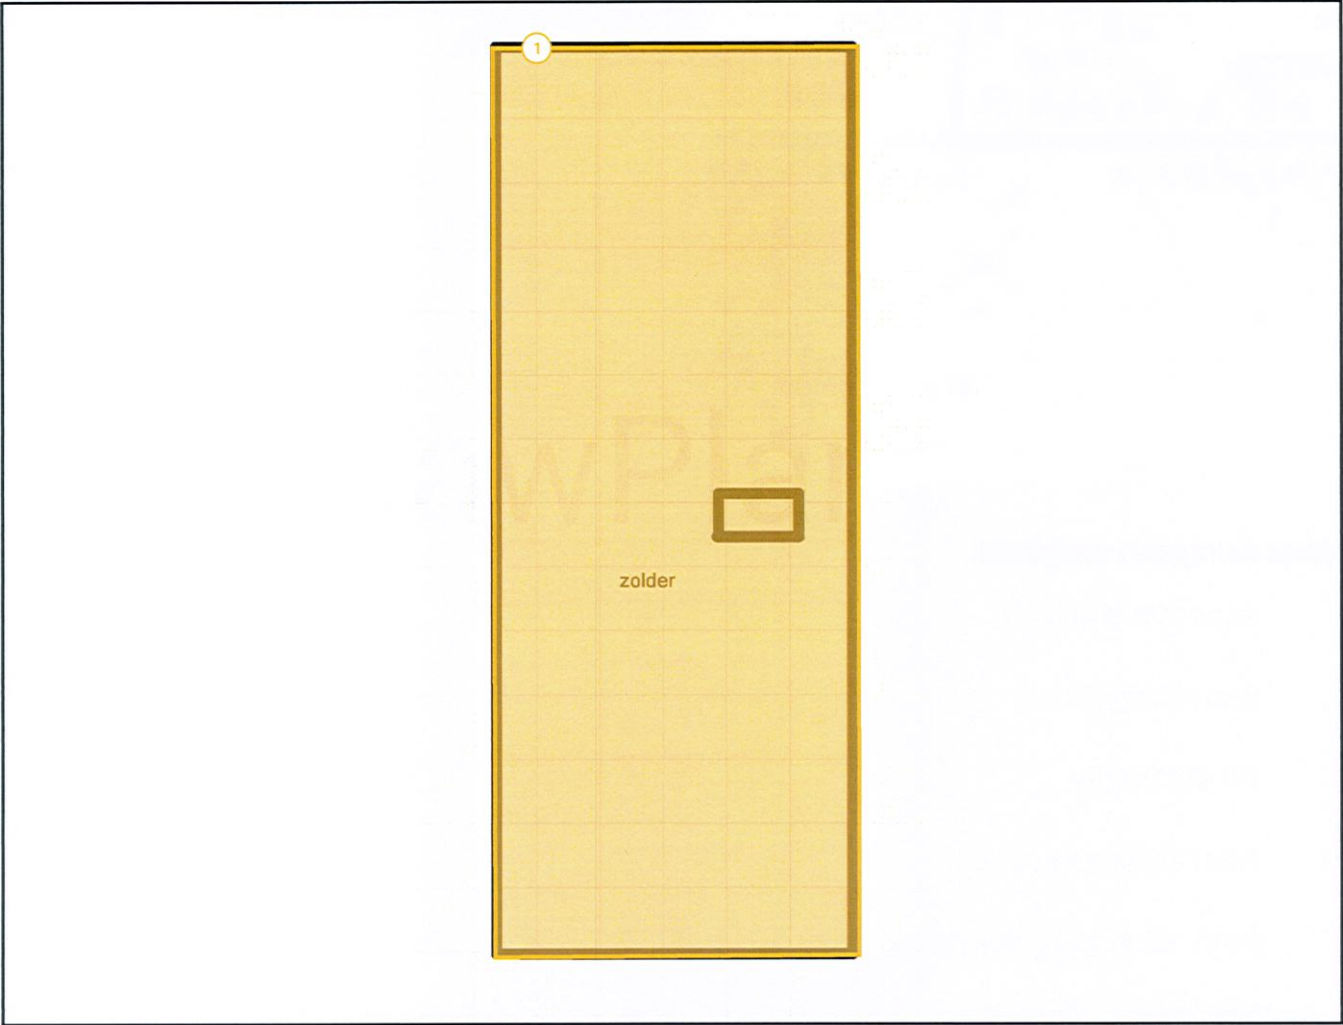
# Plan 1.5: Zolder. Onderdak

| Beschrijving | Type | Actie |
|---|---|---|
| 1. Onderdak | Asbestmateriaal | Zorgvuldig beheren |

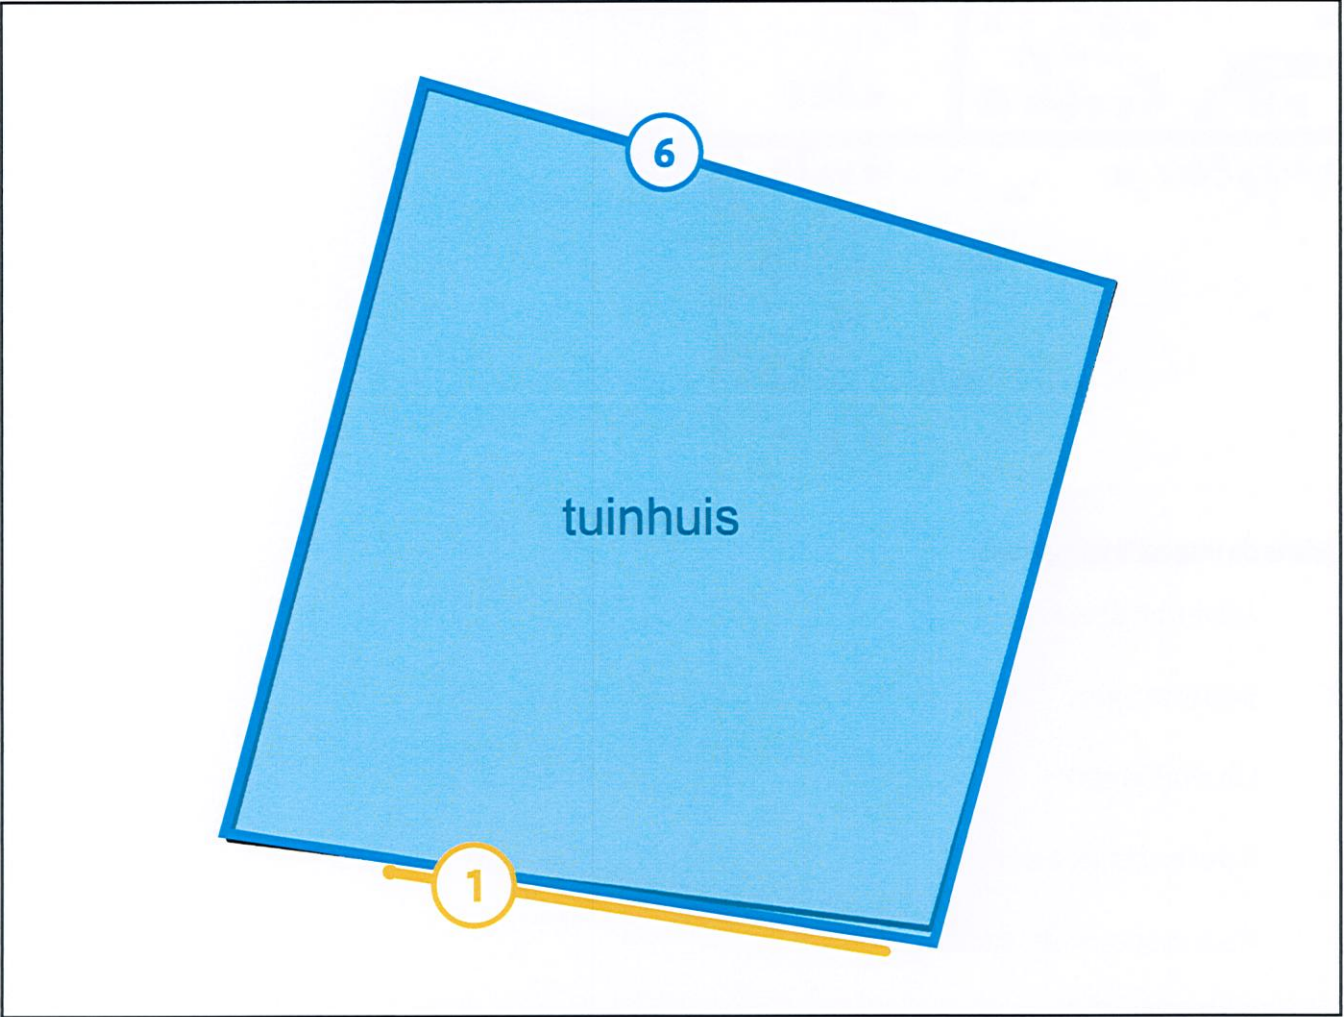
### Plan 3.1: Tuinhuis. Roofing, onderdak

| Beschrijving | Type | Actie |
|---|---|---|
| 1. Onderdak | Asbestmateriaal | Zorgvuldig beheren |
| 6. Roofing | Geen asbest | - |

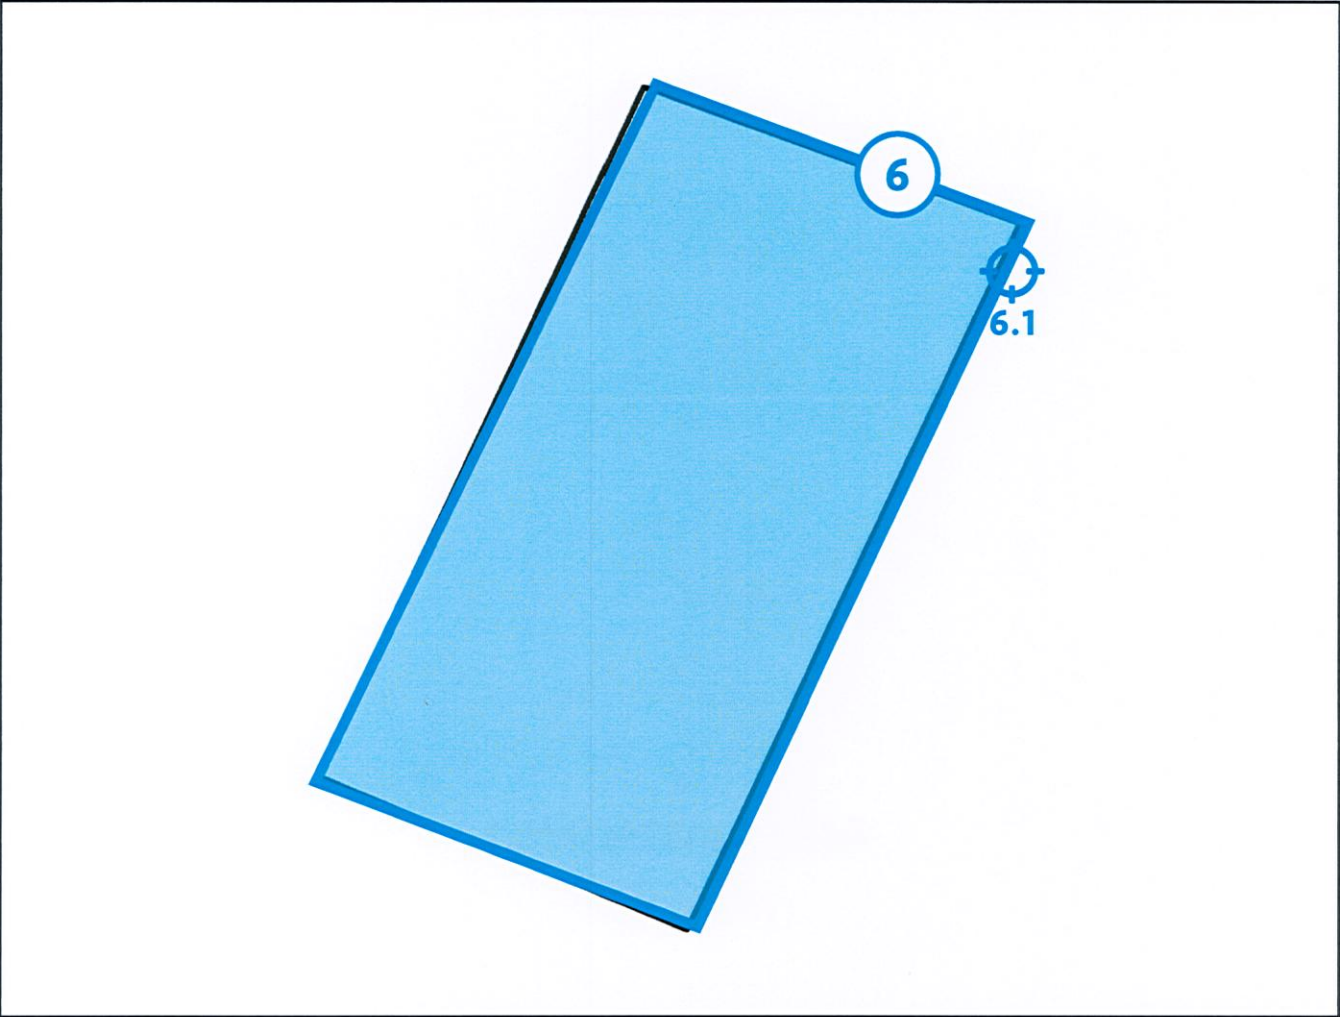
# Plan 4.1: Honden hok, roofing

| Beschrijving | Type | Actie |
|---|---|---|
| 6. Roofing | Geen asbest | - |

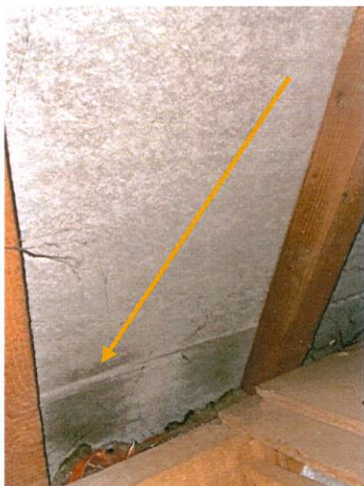
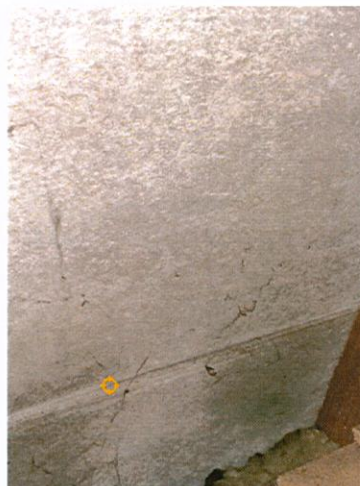
## Fiche 1: Onderdak

Asbestmateriaal

Het asbestmateriaal valt onder de mijlpaal van 2040.

| Eindbeoordeling materiaalrisico | Zeer laag materiaalrisico en/of zeer lage kans op vezelvrijgave |

| Gebondenheid | Categorie 1: hechtgebonden in oorsprong |
| Asbestsoort (vezeltype) | Alleen chrysotiel |
| Asbestconcentratie | Laag (< 50%) |
| Af schermingsgraad van het gehele materiaal | Geheel of deels (ook) vrij aan de binnenlucht |
| Toestand van het materiaal | Onbeschadigd, niet verweerd |

| # | Type | Referentie | Resultaat |
|---|---|---|---|
| 1.1 | Puntmonster | MM03 | Chrysotiel |

| Asbestmateriaal | Plaat, paneel, tablet - Type Menuiserie |

- Zorg voor een veilig beheer. Vermijd het beschadigen van het asbestmateriaal. Controleer de toestand jaarlijks op wijzigingen.

- Eenvoudige handelingen: mag via doe-het-zelf of door werknemer(s) met opleidingsattest eenvoudige handelingen  
Mits de nodige voorzorgsmaatregelen genomen worden kan dit op een veilige manier worden verwijderd

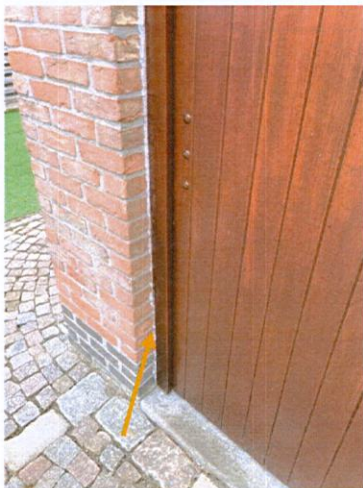
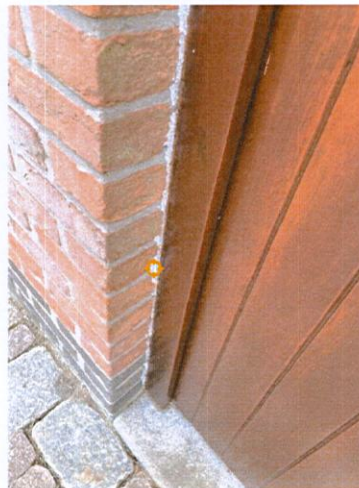
## Fiche 2: Mastiek

Asbestmateriaal

Het asbestmateriaal valt onder de mijlpaal van 2040.

| Eindbeoordeling materiaalrisico | Laag materiaalrisico en/of verlaagde kans op vezelvrijgave |

| Gebondenheid | Categorie 1: hechtgebonden in oorsprong |
| Asbestsoort (vezeltype) | Alleen chrysotiel |
| Asbestconcentratie | Laag (< 50%) |
| Afschermingsgraad van het gehele materiaal | Geheel of deels vrij aan de buitenlucht |
| Toestand van het materiaal | Licht beschadigd, licht verweerd. Intact calciumsilicaatmateriaal of categorie III 'gebondenheid' |

| # | Type | Referentie | Resultaat |
|---|---|---|---|
| 2.1 | Puntmonster | MM04 | Chrysotiel |

| Asbestmateriaal | In-situ afwerkingslagen - Pasta, stopverf, voegsel, stopsel, vulsel, mastiek, kitten, ... |

- Zorg voor een veilig beheer. Vermijd het beschadigen van het asbestmateriaal. Controleer de toestand jaarlijks op wijzigingen.

- Eenvoudige handelingen: mag via doe-het-zelf of door werknemer(s) met opleidingsattest eenvoudige handelingen  
Mits de nodige voorzorgsmaatregelen genomen worden kan dit op een veilige manier worden verwijderd

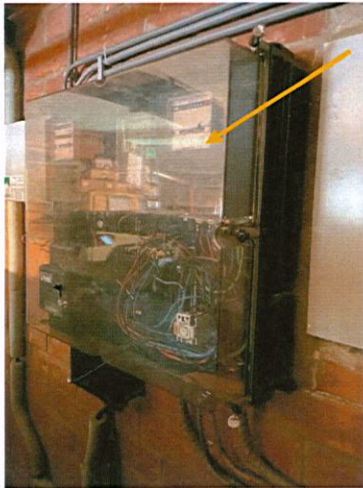
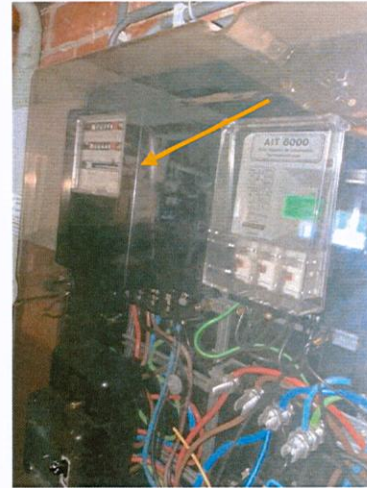
## Fiche 3: Bakeliet elektrisch materiaal

Asbestmateriaal

Het asbestmateriaal valt onder de mijlpaal van 2040.

| Eindbeoordeling materiaalrisico | Zeer laag materiaalrisico en/of zeer lage kans op vezelvrijgave |

| Gebondenheid | Categorie 1: hechtgebonden in oorsprong |
| Asbestsoort (vezeltype) | Crocidoliet aanwezig |
| Asbestconcentratie | Laag (< 50%) |
| Afschermingsgraad van het gehele materiaal | Stootvaste afscherming of omkasting |
| Toestand van het materiaal | Onbeschadigd, niet verweerd |

| Asbestmateriaal | Plaat, paneel, tablet - Type Bakeliet |

- Zorg voor een veilig beheer. Vermijd het beschadigen van het asbestmateriaal. Controleer de toestand jaarlijks op wijzigingen.

- Eenvoudige handelingen: mag via doe-het-zelf of door werknemer(s) met opleidingsattest eenvoudige handelingen  
Mits de nodige voorzorgsmaatregelen genomen worden kan dit op een veilige manier worden verwijderd

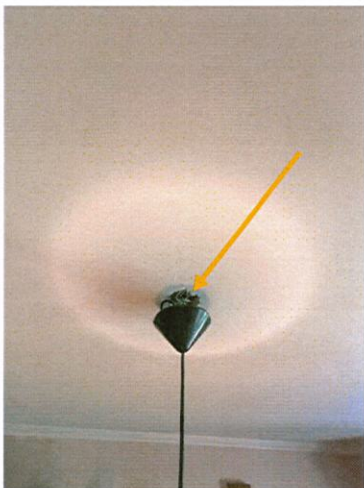
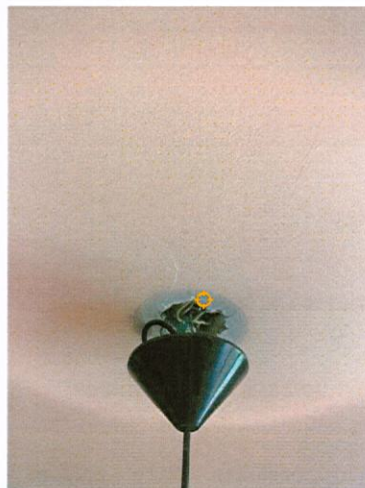
## Fiche 4: Pleisterwerk plafond

Geen asbest

| # | Type | Referentie | Resultaat |
|---|---|---|---|
| 4.1 | Mengmonster | MM02 | Geen asbest |

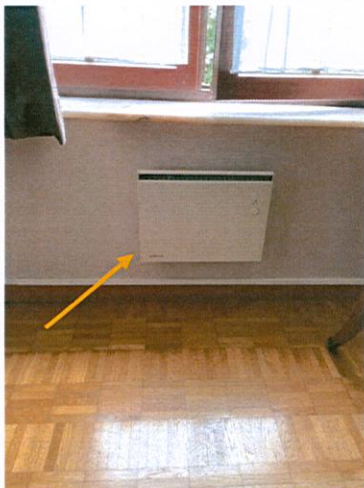
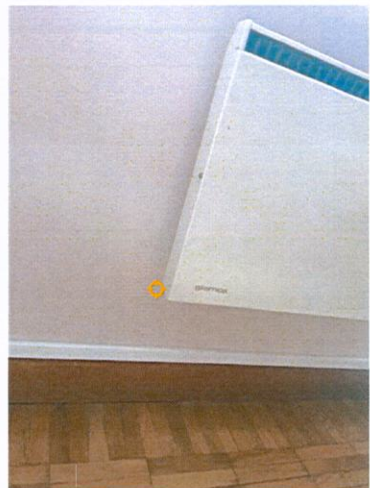
## Fiche 5: Pleisterwerk muren

Geen asbest

| # | Type | Referentie | Resultaat |
|---|---|---|---|
| 5.1 | Mengmonster | MM01 | Geen asbest |

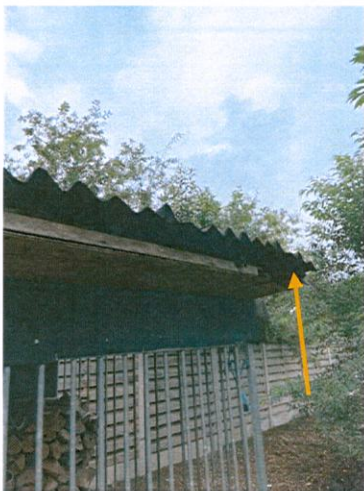
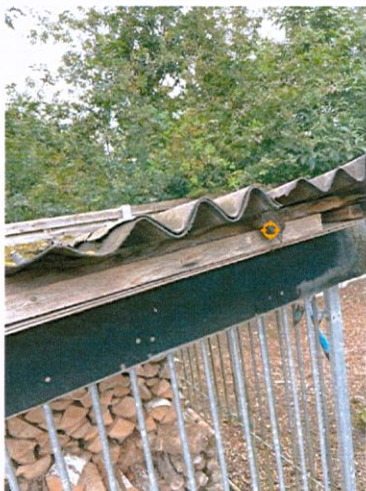
## Fiche 6: Roofing

Geen asbest

| # | Type | Referentie | Resultaat |
|---|---|---|---|
| 6.1 | Puntmonster | MM05 | Geen asbest |
