# Asbestinventarisatetest

Molenlei 6, 2861 Sint-Katelijne-Waver

Attestnummer : 20250209-000124.000

**Niet-asbestveilig**

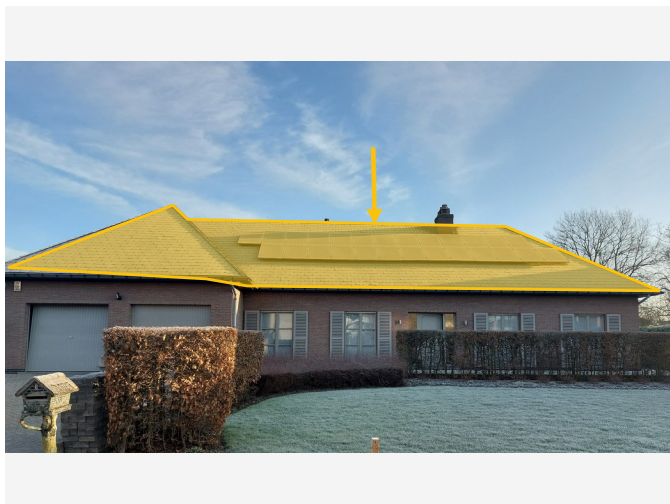
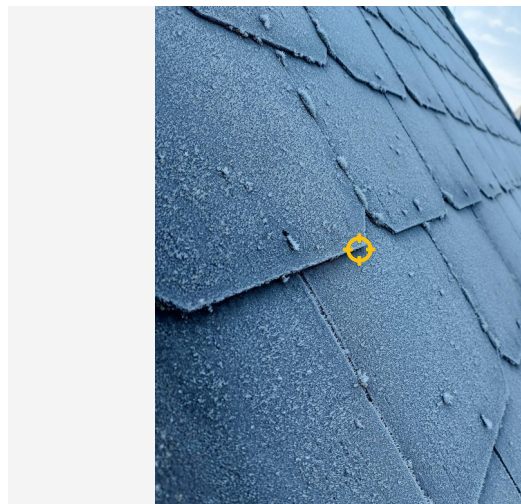
Het asbestmateriaal valt onder de mijlpaal van 2034.

| Eindbeoordeling materiaalarisico | Laag materiaalarisico en/of verlaagde kans op vezelvrijgave |

| Asbestsoort (vezeltype) | Alleen chrysotiel |
| Toestand van het materiaal | Licht beschadigd, licht verweerd. Intact calciumsilicaatmateriaal of categorie III 'gebondenheid' |

| # | Type | Referentie | Resultaat |
|---|---|---|---|
| 1.1 | Puntmonster | M02 | Chrysotiel |

| Beschrijving | dakleien |

- Zorg voor een veilig beheer. Vermijd het beschadigen van het asbestmateriaal. Controleer de toestand jaarlijks op wijzigingen.
- Zorg voor een veilig beheer en verwijder dit asbestmateriaal wanneer het bij werken eenvoudig bereikbaar wordt. Controleer de toestand jaarlijks op wijzigingen.
- Verwijder dit asbestmateriaal zo snel mogelijk. Volg de toestand goed op.

- Eenvoudige handelingen: mag via doe-het-zelf of door werknemer(s) met opleidingsattest eenvoudige handelingen  
U mag deze toepassing zelf verwijderen, inachtneming van de nodige veiligheidsmaatregelen. Niet breken.

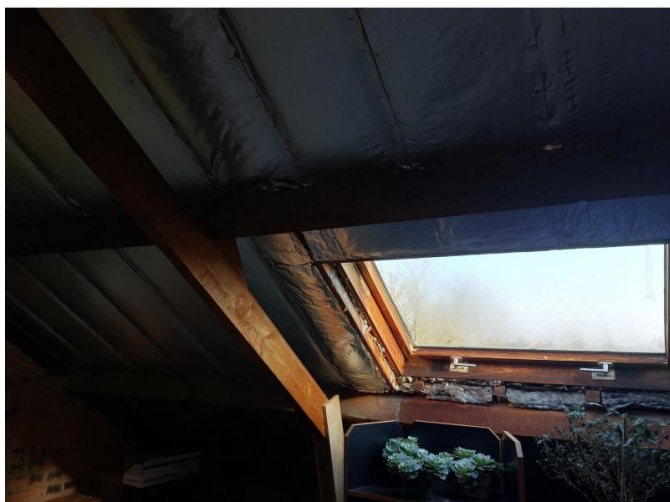
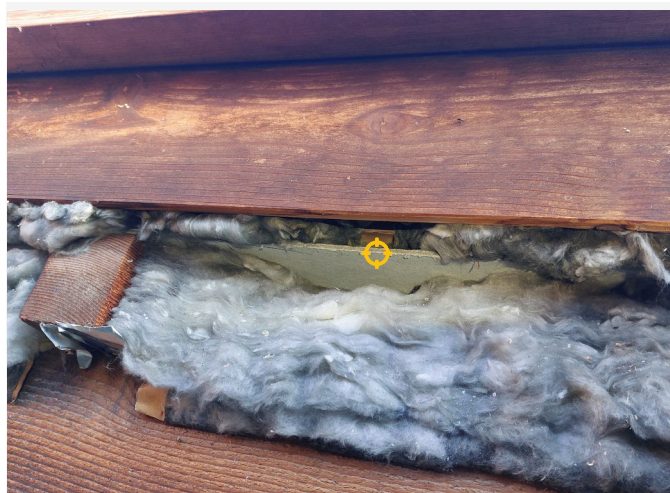
Het asbestmateriaal valt onder de mijlpaal van 2040.

| Eindbeoordeling materiaalarisico | Laag materiaalarisico en/of verlaagde kans op vezelvrijgave |

| Asbestsoort (vezeltype) | Alleen chrysotiel |
| Toestand van het materiaal | Licht beschadigd, licht verweerd. Intact calciumsilicaatmateriaal of categorie III 'gebondenheid' |

| # | Type | Referentie | Resultaat |
|---|---|---|---|
| 2.1 | Puntmonster | M01 | Chrysotiel |

| Beschrijving | onderdakplaten |

- Zorg voor een veilig beheer. Vermijd het beschadigen van het asbestmateriaal. Controleer de toestand jaarlijks op wijzigingen.
- Zorg voor een veilig beheer en verwijder dit asbestmateriaal wanneer het bij werken eenvoudig bereikbaar wordt. Controleer de toestand jaarlijks op wijzigingen.

- Eenvoudige handelingen: mag via doe-het-zelf of door werknemer(s) met opleidingsattest eenvoudige handelingen  
U mag deze toepassing zelf verwijderen, inachtneming van de nodige veiligheidsmaatregelen. Probeer zo min mogelijk te breken om asbestvezelsverspreiding te vermijden.

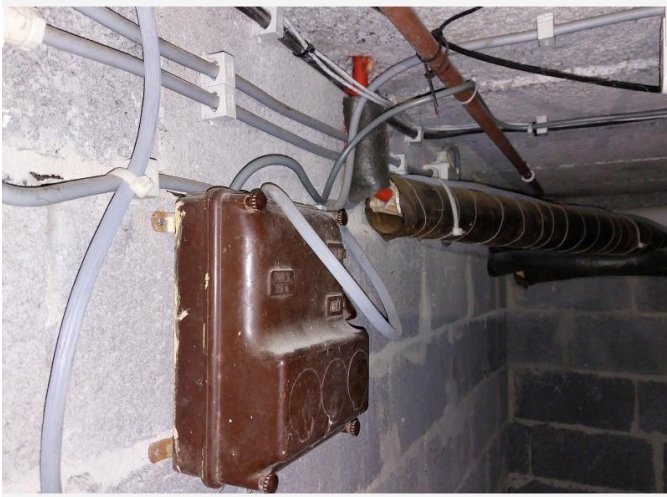
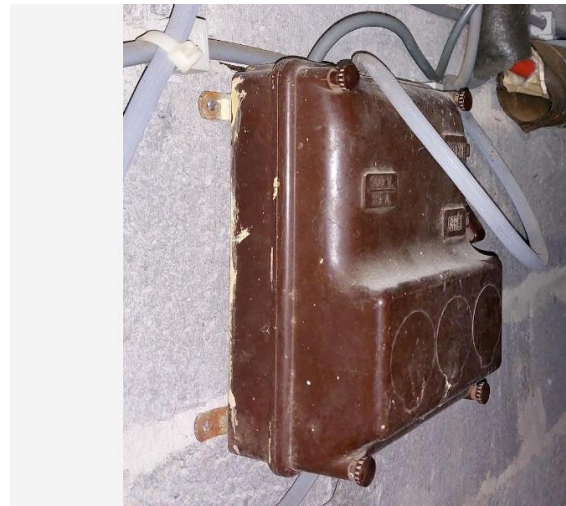
Het asbestmateriaal valt onder de mijlpaal van 2040.

| Eindbeoordeling materiaalrisico | Zeer laag materiaalrisico en/of zeer lage kans op vezelvrijgave |

| Asbestsoort (vezeltype) | Crocidoliet aanwezig |
| Toestand van het materiaal | Onbeschadigd, niet verweerd |

| Beschrijving | elektriciteitskast |

- Zorg voor een veilig beheer. Vermijd het beschadigen van het asbestmateriaal. Controleer de toestand jaarlijks op wijzigingen.
- Zorg voor een veilig beheer en verwijder dit asbestmateriaal wanneer het bij werken eenvoudig bereikbaar wordt. Controleer de toestand jaarlijks op wijzigingen.

- Eenvoudige handelingen: mag via doe-het-zelf of door werknemer(s) met opleidingsattest eenvoudige handelingen  
U mag deze toepassing zelf verwijderen, inachtneming van de nodige veiligheidsmaatregelen. Niet breken.

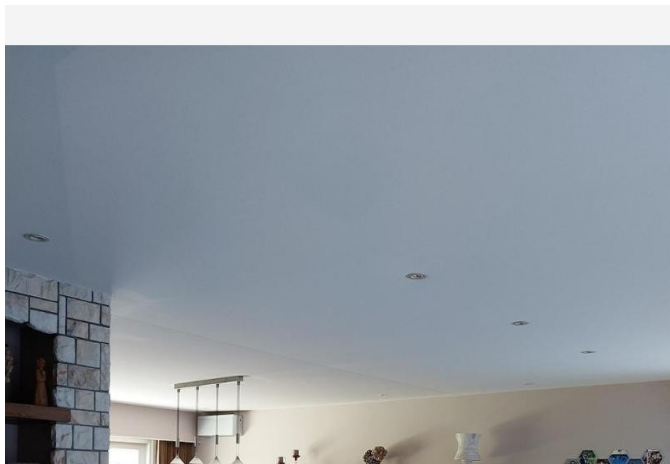
vals plafond (hout, beton, gipskartonplaten, niet-asbestverdachte platen).

Wat hierachter is niet inspecteerbaar (niet-destructief onderzoek).

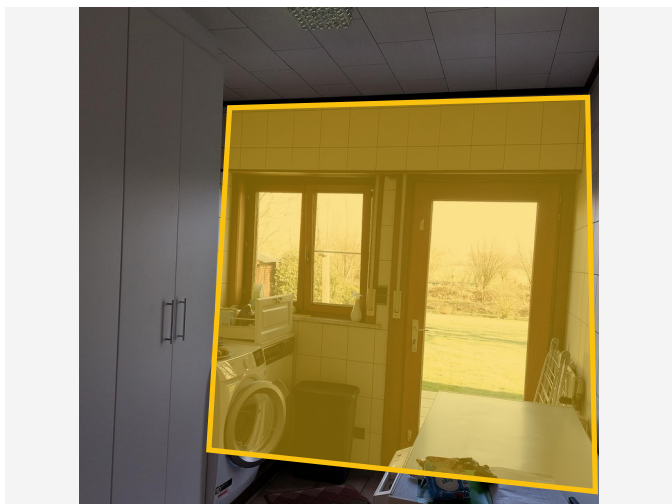
De tegels zijn niet-asbestverdacht.

Maar de tegellijm zou eventueel wel asbesthoudend kunnen zijn (niet-waarneembaar).

Bij renovaties, is een extra staalafname aangeraden.

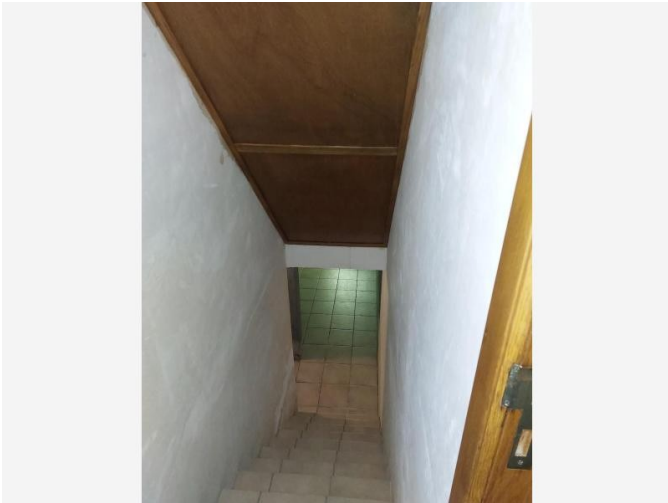
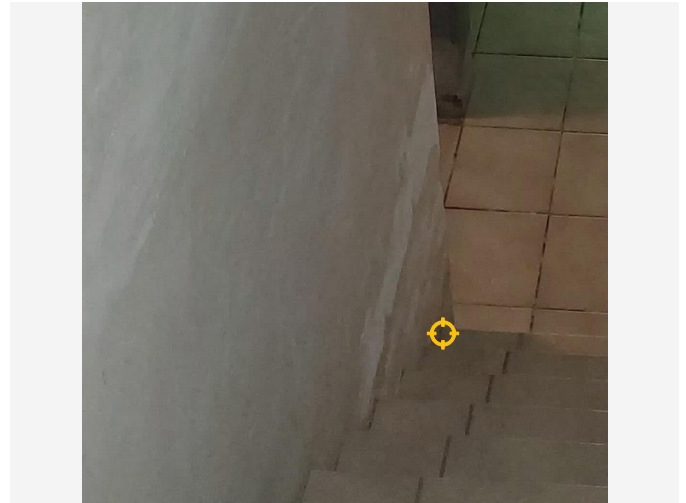
## Fiche 8: pleister muren

Geen asbest

| # | Type | Referentie | Resultaat |
|---|---|---|---|
| 8.1 | Mengmonster | M03 | Geen asbest |

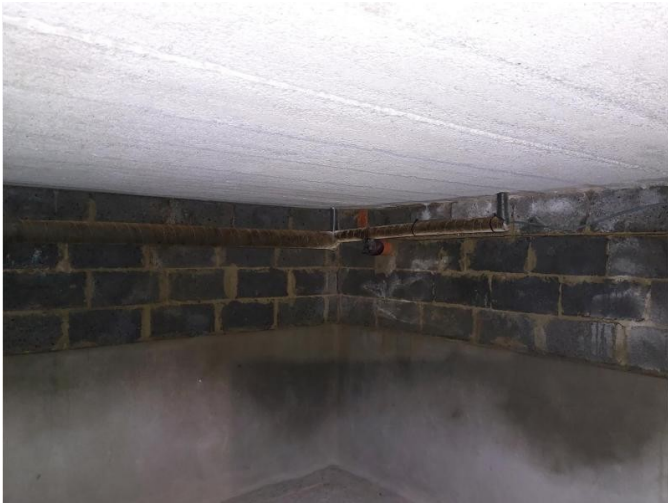
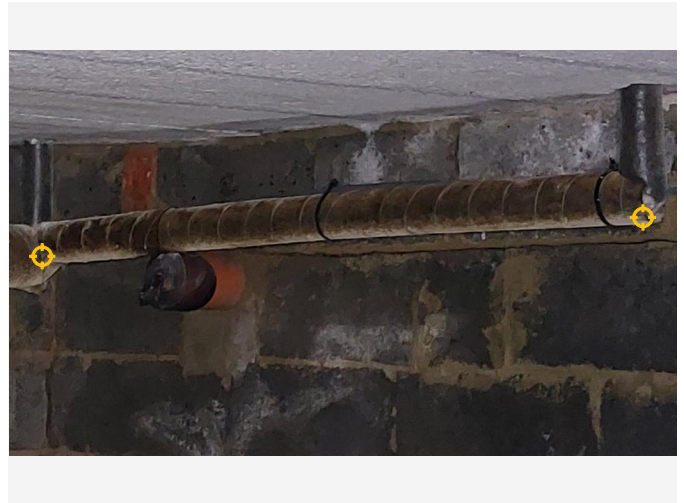
## Fiche 9: leidingisolatie

Geen asbest

| # | Type | Referentie | Resultaat |
|---|---|---|---|
| 9.1 | Mengmonster | M04 | Geen asbest |
