# Asbestinventarisatetest

Zilverberklaan 94, 2820 Bonheiden

Attestnummer : 20240305-000158.000

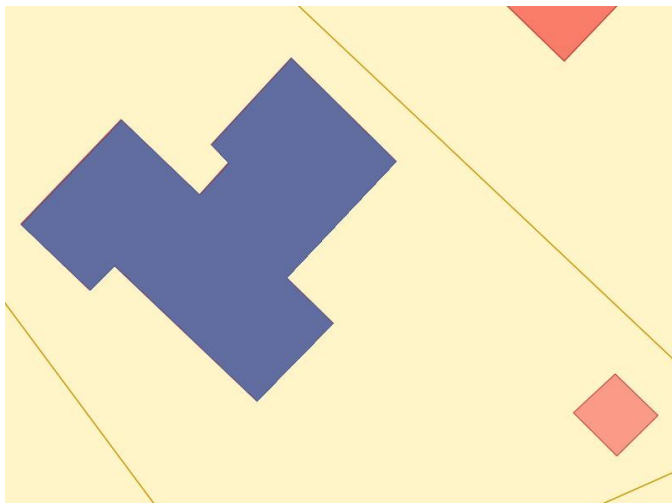
## Zone 1: Hoofdgebouw

- 0 Asbestmaterialen
- 1 Beperkingen**
- 2 Uitsluitingen**
- 0 Roerende goederen
- 0 Puin, steenslag, (water)bodem
- 1 Adviezen**
- 0 Geen asbest

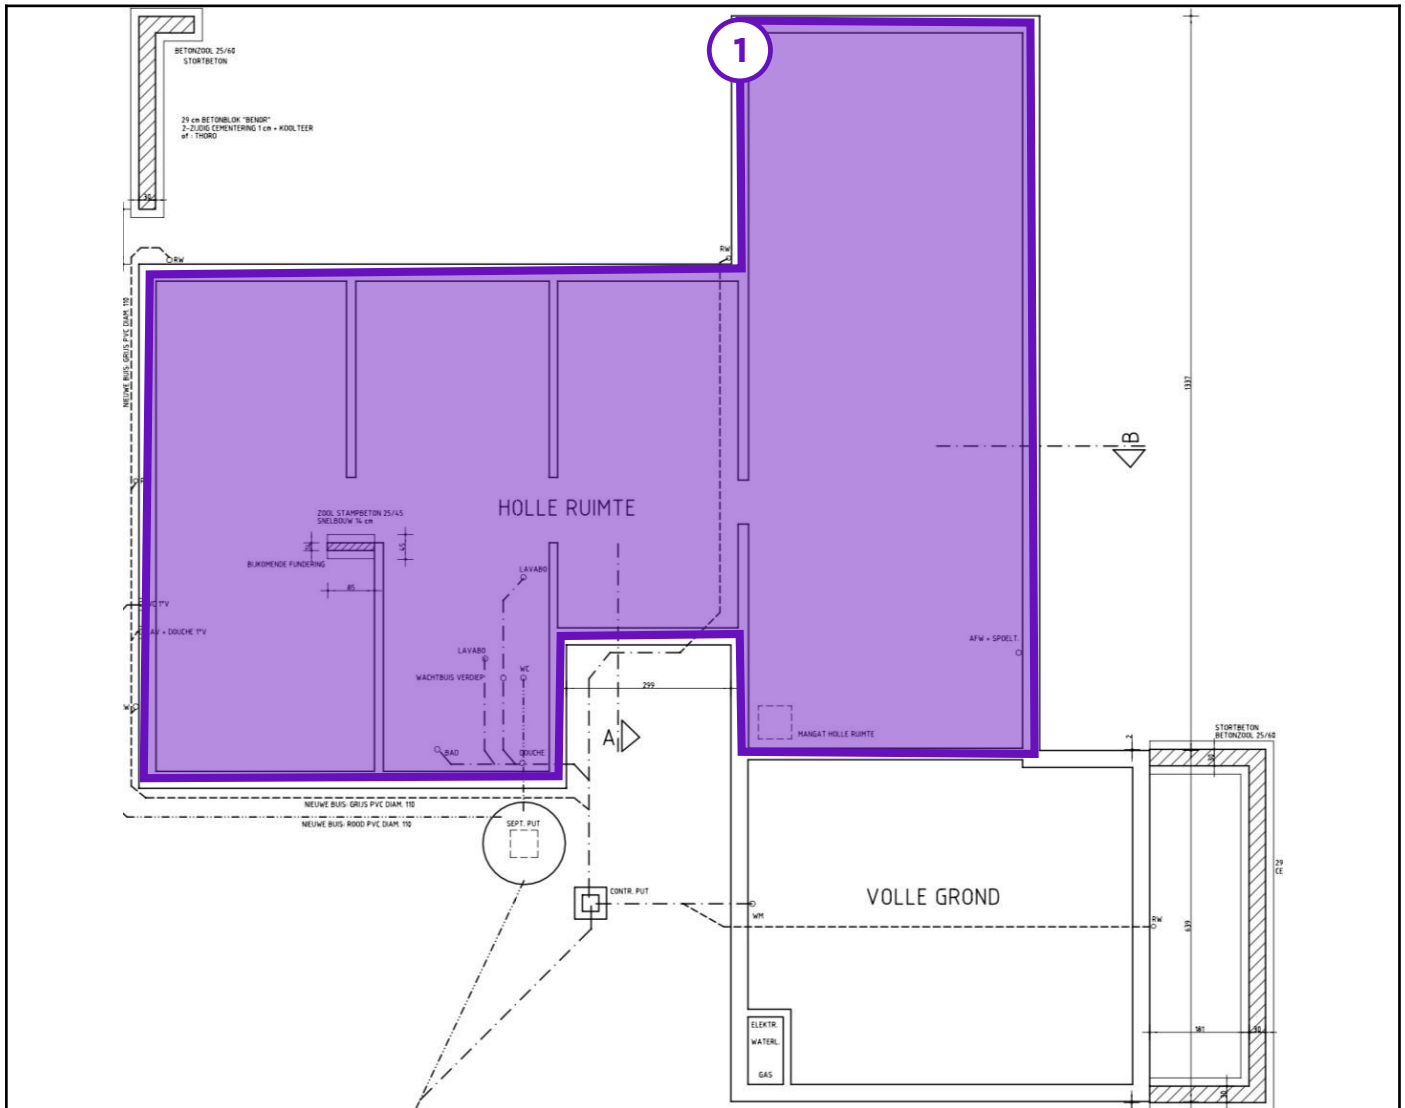
# Plan 1.1: Kruipkelder

Beschrijving	Type	Actie
1. Kruipkelder	Beperking	-

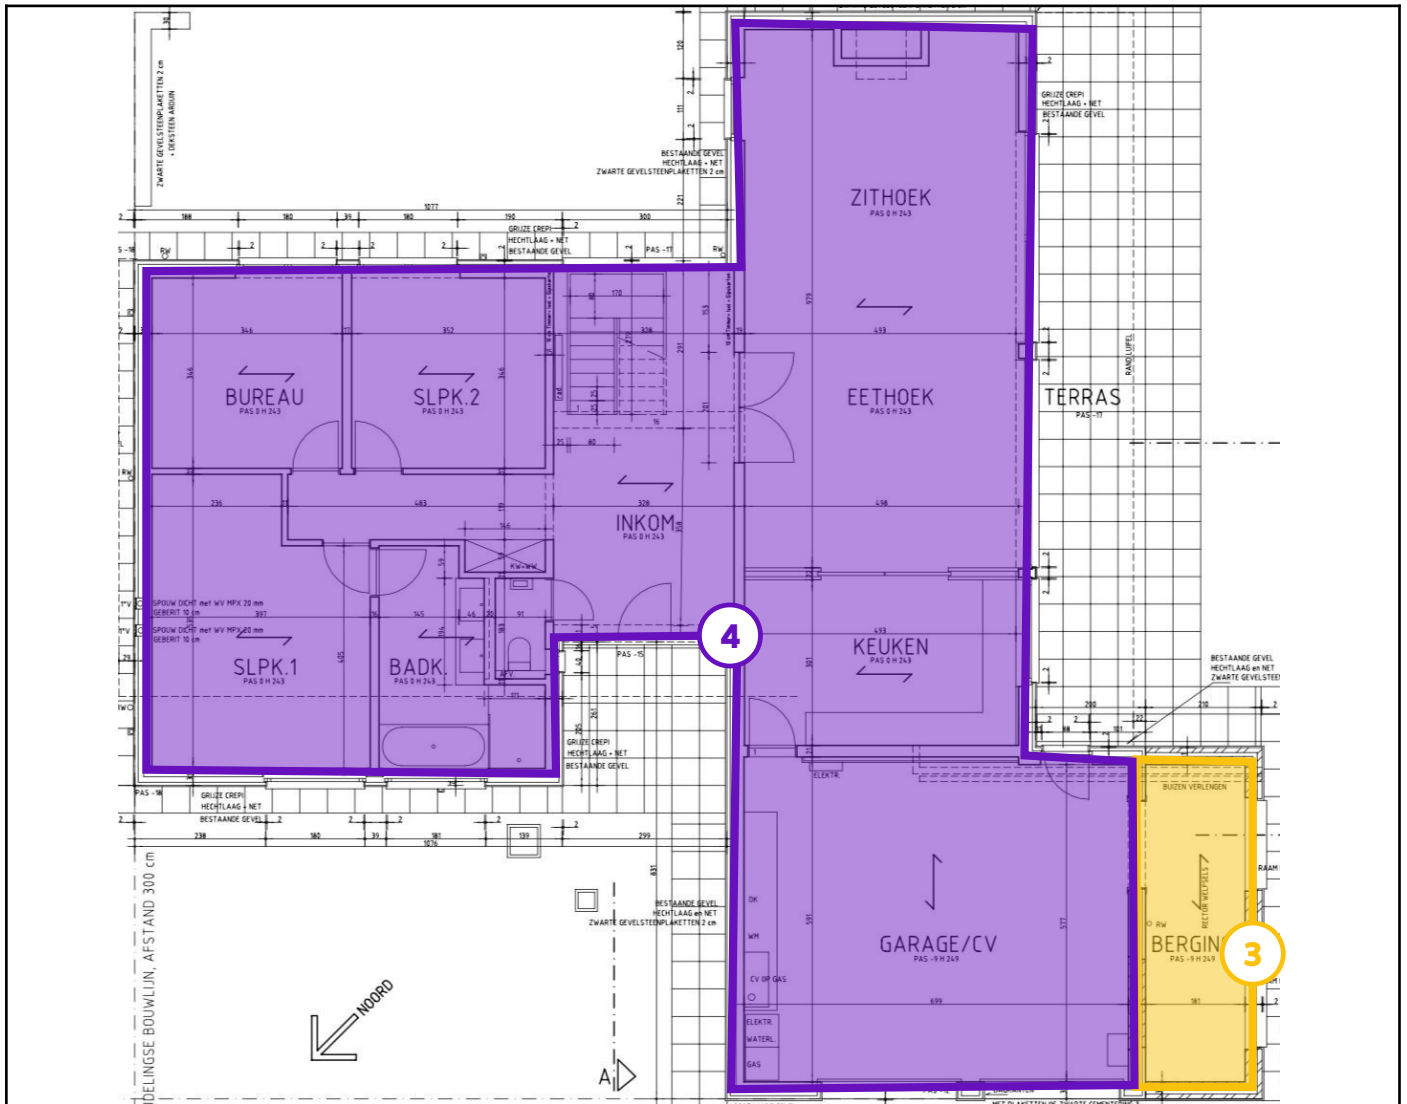
# Plan 1.2: Gelijkvloers

Beschrijving	Type	Actie
3. Berging	Uitsluiting	-
4. Pleisterwerk gelijkvloers	Advies	-

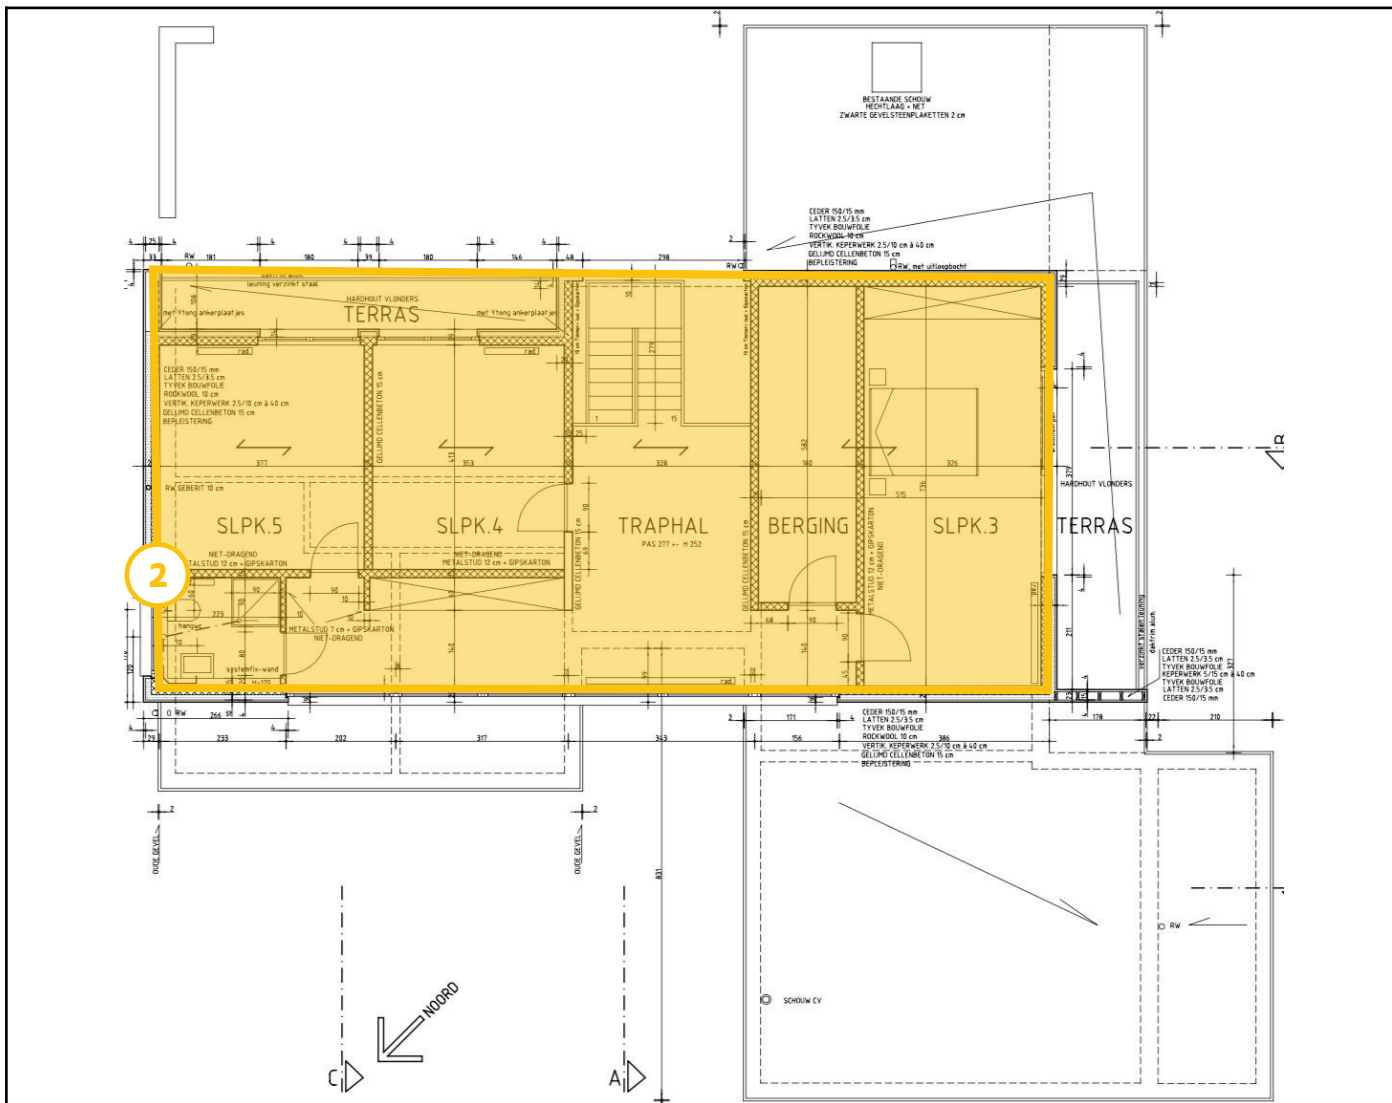
# Plan 1.3: Eerste verdieping

Beschrijving	Type	Actie
2. Verdieping	Uitsluiting	-

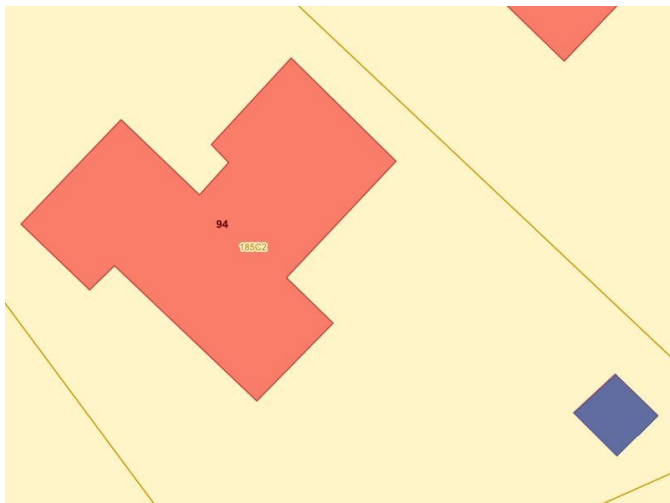
## Zone 2: Bijgebouw

- 0 Asbestmaterialen
- 0 Beperkingen
- 0 Uitsluitingen
- 0 Roerende goederen
- 0 Puin, steenslag, (water)bodem
- 0 Adviezen
- 0 Geen asbest

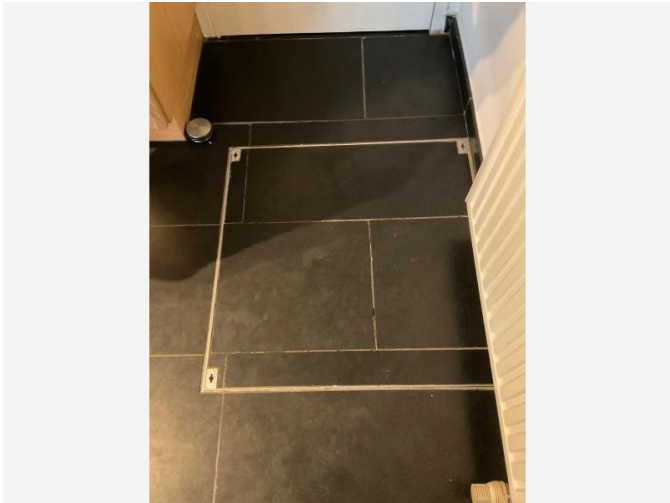
*Situeringfoto*

### Permanente beperking

**Reden:** Het te onderzoeken materiaal situeert zich hoger dan 3,50 m te rekenen vanaf een veilige ondergrond

**Uitleg van de asbestdeskundige:** Lager dan 1,5 meter, ruimte kan niet geïnspecteerd worden.

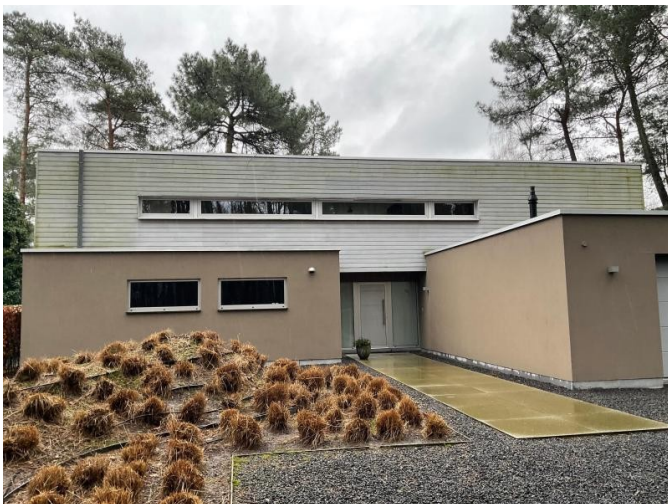
*Situeringfoto*

### Uitgesloten van inspectie

**Bouwjaar:** 2005

*Constructies gebouwd vanaf 2001 moeten niet onderzocht worden*

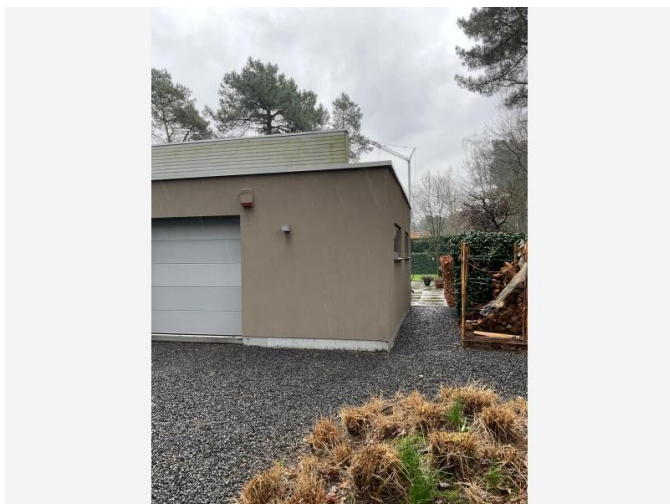
Situeringfoto

### Uitgesloten van inspectie

**Bouwjaar:** 2005

*Constructies gebouwd vanaf 2001 moeten niet onderzocht worden*
