# Asbestinventarisatetest

Conventstraat 18, 2800 Mechelen

Attestnummer : 20221217-000064.000

Uitgegeven op : 17.12.2022

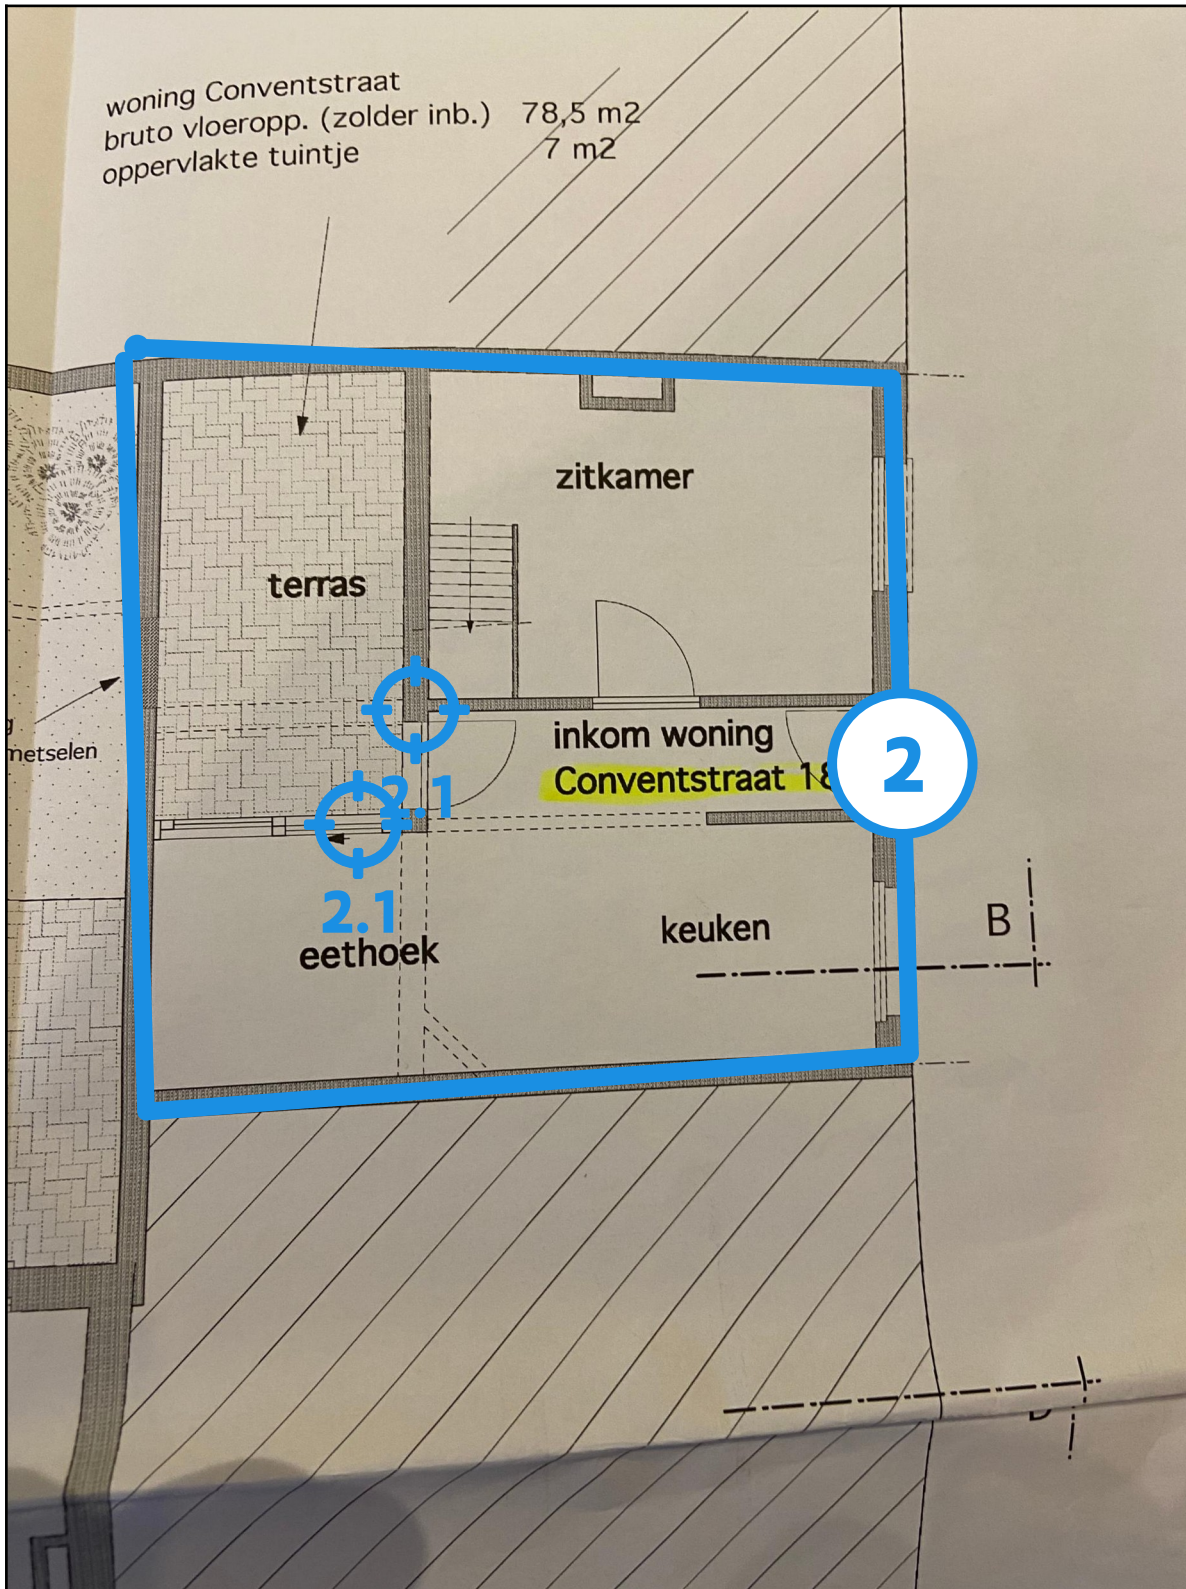
## Plan 1.2: IMG\_4072

### Legende van plan 1.2: IMG\_4072

Beschrijving	Type	Actie
--------------	------	-------

2. bepleistering muur	Geen asbest	-
2.1 Code: M1	Mengmonster	-
