# Asbestinventarisatetest

Schriekstraat 160, 2223 Heist-op-den-Berg

Attestnummer : 20230503-000100.000

Uitgegeven op : 03.05.2023

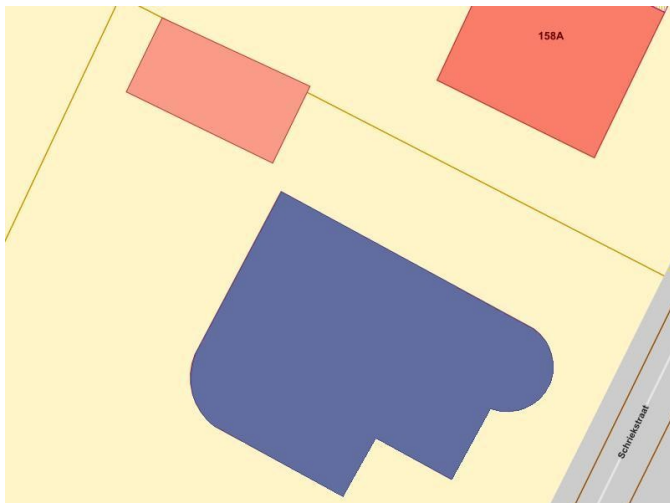
## Zone 1: Hoofdgebouw

- 0 Asbestmaterialen
- 0 Beperkingen
- 0 Uitsluitingen
- 0 Roerende goederen
- 0 Puin, steenslag, (water)bodem
- 0 Adviezen
- 2 Geen asbest**

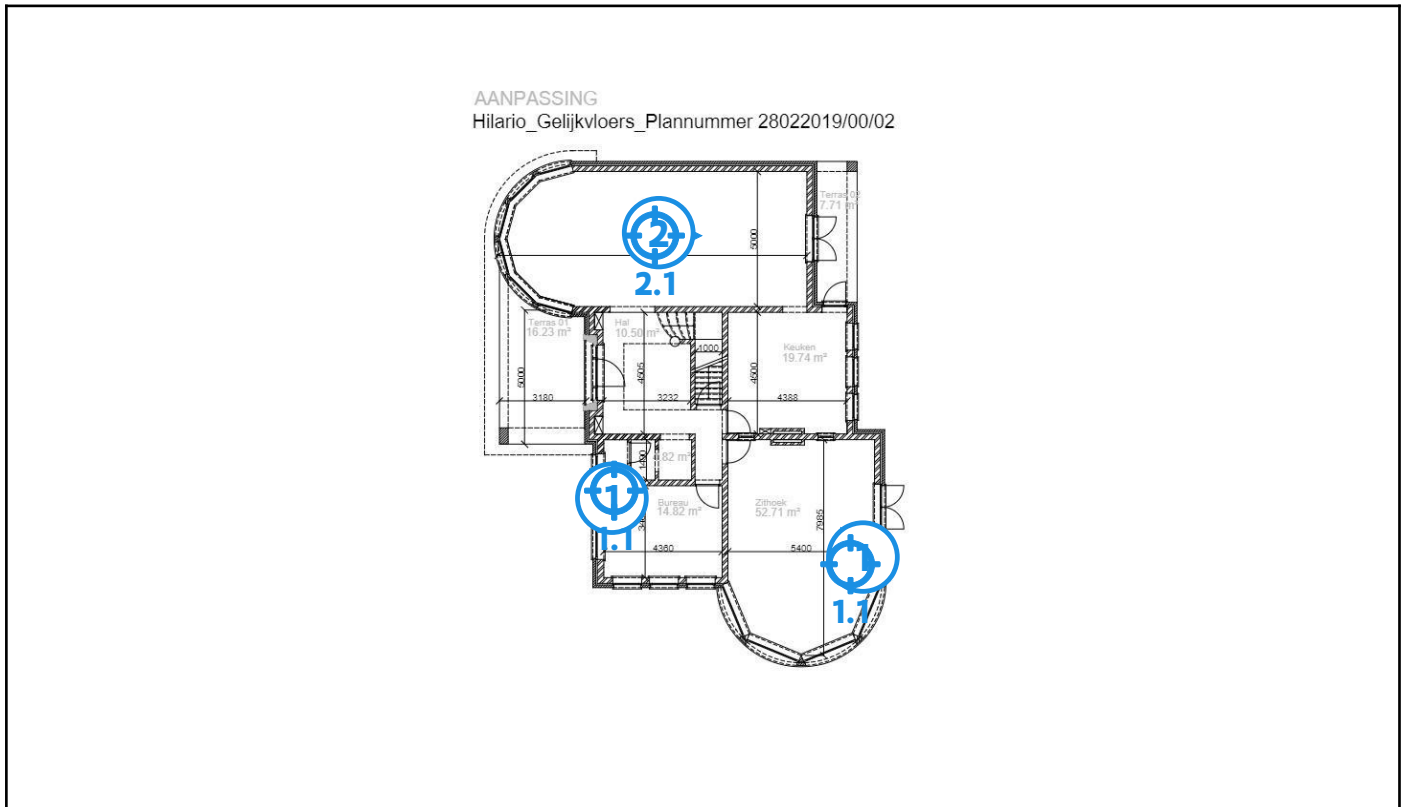
## Plan 1.2: Schriek gelijkvloers

Beschrijving	Type	Actie
1. muur bepleistering	Geen asbest	-
1.1 Code: m1	Mengmonster	-
2. plafond bepleistering	Geen asbest	-
2.1 Code: m2	Mengmonster	-

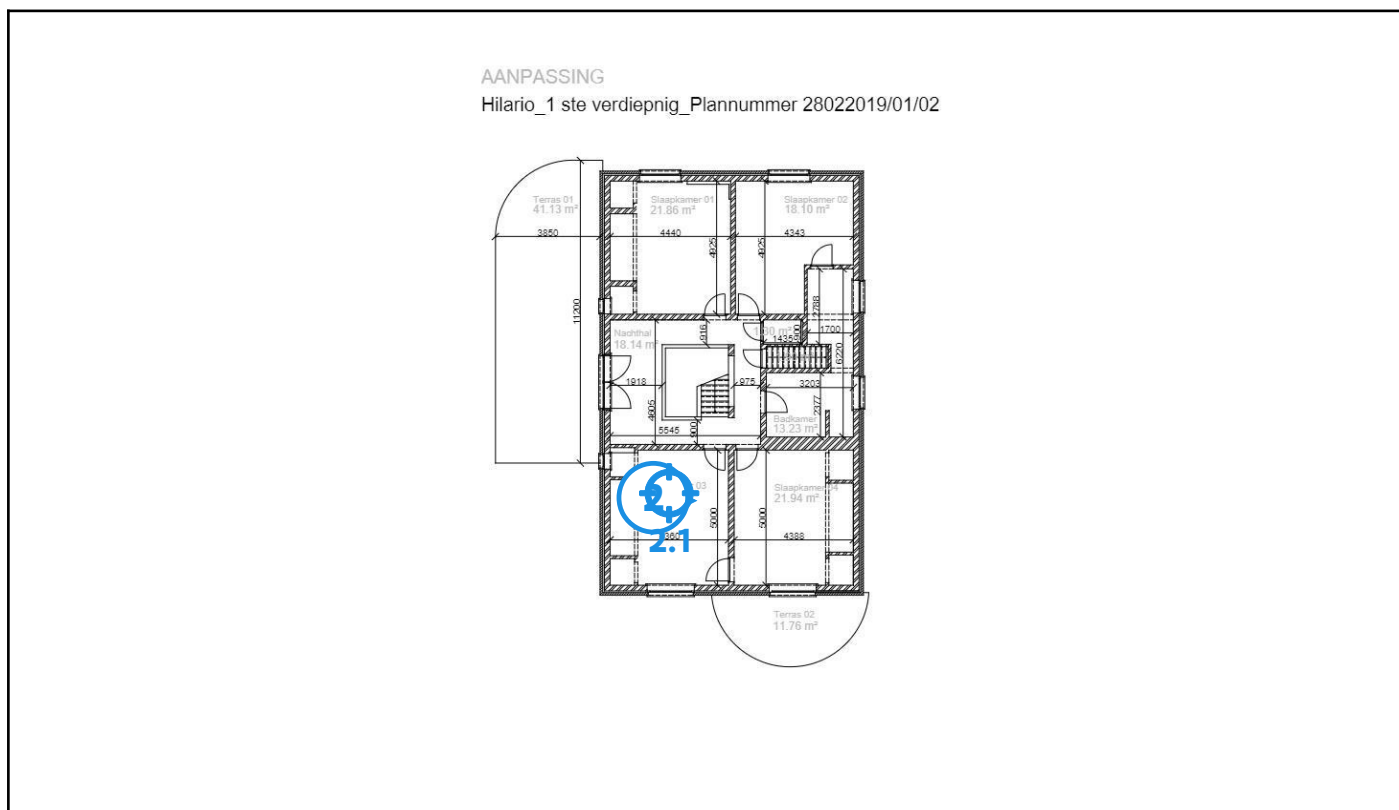
# Plan 1.3: Schriek 1 ste verdieping

Beschrijving	Type	Actie
2. plafond bepleistering	Geen asbest	-
2.1 Code: m2	Mengmonster	-

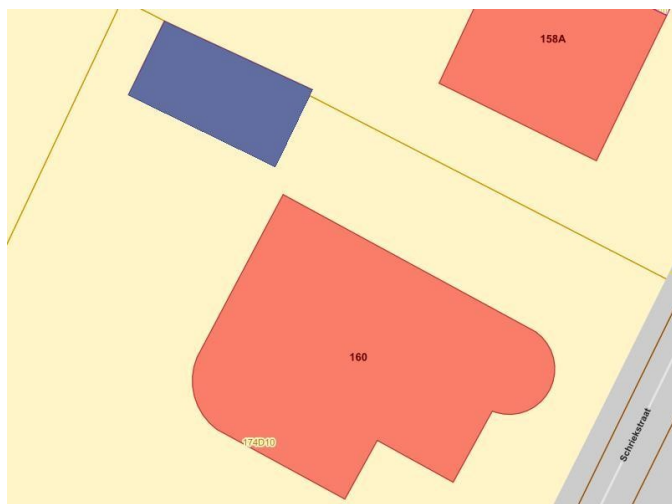
## Zone 2: Bijgebouw

- 0 Asbestmaterialen
- 0 Beperkingen
- 0 Uitsluitingen
- 0 Roerende goederen
- 0 Puin, steenslag, (water)bodem
- 0 Adviezen
- 0 Geen asbest

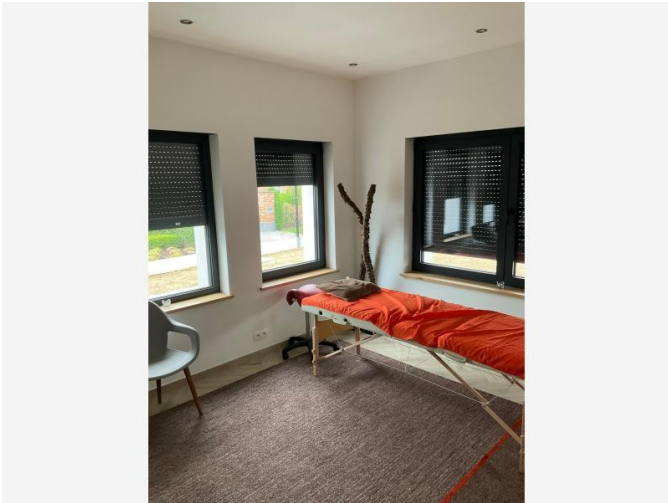
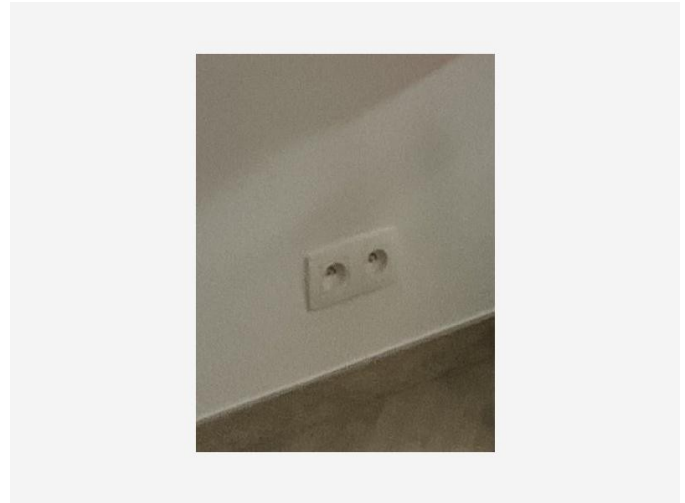
# Fiche 1: muur bepleistering

Geen asbest

Overzichtsfoto

Detailfoto

#	Type	Referentie	Resultaat
1.1	Mengmonster	m1	Geen asbest

Beschrijving	muur bepleistering
Omgeving	Binnen
Primaire drager	Binnenwand
Bindmiddel van materiaal	Gips - kalk

<b>Gebondenheid op basis van bindmiddel</b>	Niet-hechtgebonden
<b>Hoeveelheid (oppervlakte - dikte - aantal)</b>	• 480,00 m <sup>2</sup> - 0,02 cm - 1 stuk
<b>Totaal volume</b>	0,096 m <sup>3</sup>
<b>Identificatiemethode</b>	Vaststelling met monstername
<b>Destructieve handeling voor identificatie</b>	Ja

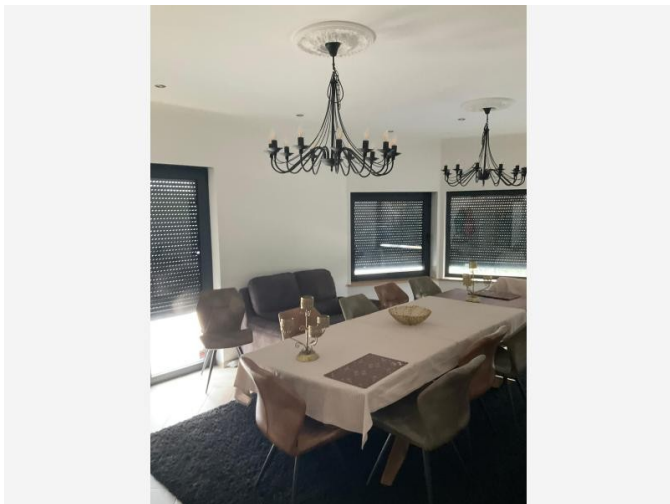
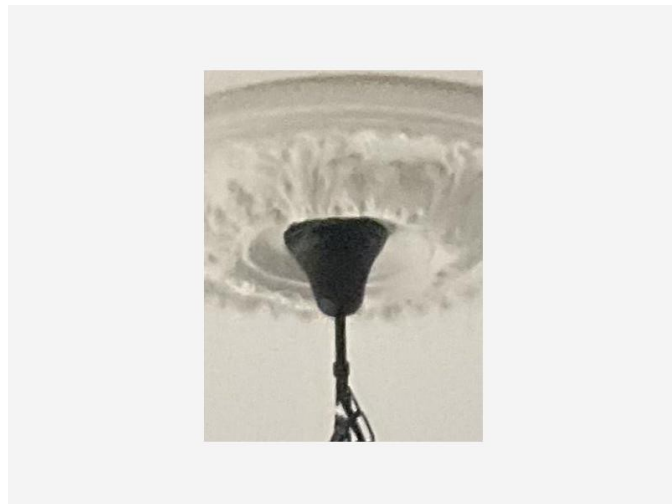
## Fiche 2: plafond bepleistering

Geen asbest

Overzichtsfoto

Detailfoto

#	Type	Referentie	Resultaat
2.1	Mengmonster	m2	Geen asbest

Beschrijving	plafond bepleistering
Omgeving	Binnen
Primaire drager	Plafond

<b>Bindmiddel van materiaal</b>	Gips - kalk
<b>Gebondenheid op basis van bindmiddel</b>	Niet-hechtgebonden
<b>Hoeveelheid (oppervlakte - dikte - aantal)</b>	• 110,00 m <sup>2</sup> - 0,02 cm - 1 stuk
<b>Totaal volume</b>	0,022 m <sup>3</sup>
<b>Identificatiemethode</b>	Vaststelling met monstername
<b>Destructieve handeling voor identificatie</b>	Ja
