Asbestinventarisatetest

Lindestraat 106, 2800 Mechelen

Attestnummer : **20240802-000034.000**

Asbestveilig

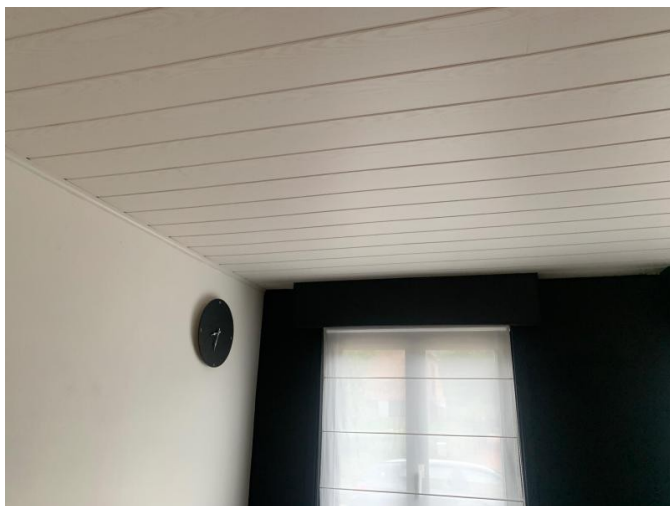
Vrije foto

Achter het plafond, zijn potentiële asbest-verdachte toepassingen niet waarneembaar.

Identificatiemethode	Vaststelling & expertise (niet-asbestverdacht)
Primaire drager	Plafond

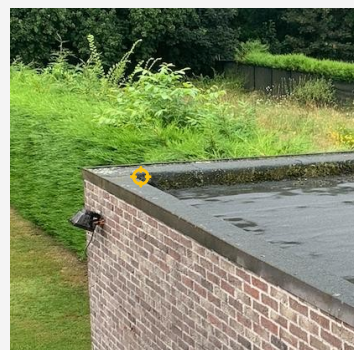
Fiche 3: roofing garage

Geen asbest

#	Type	Referentie	Resultaat
3.1	Puntmonster	M01	Geen asbest

Beschrijving	roofing garage
Omgeving	Buiten
Primaire drager	Plat dak
Bindmiddel van materiaal	Bitumen (roofing, teer, asfalt)
Gebondenheid op basis van bindmiddel	Hecht
Hoeveelheid (oppervlakte - aantal)	• 23,00 m ² - 1 stuk
Totale oppervlakte	23,00 m ²
Identificatiemethode	Vaststelling met monstername
Destructieve handeling voor identificatie	Nee

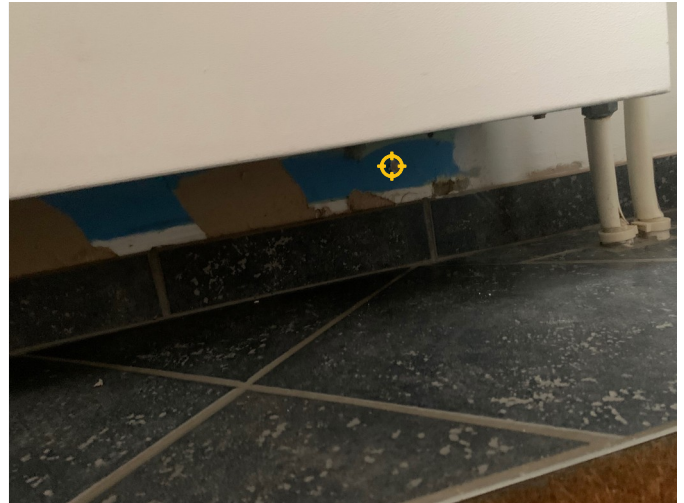
Fiche 4: pleister muur

Geen asbest

#	Type	Referentie	Resultaat
4.1	Mengmonster	MO2	Geen asbest

Beschrijving	pleister muur
Omgeving	Binnen
Primaire drager	Binnenwand
Bindmiddel van materiaal	Gips - kalk
Gebondenheid op basis van bindmiddel	Niet-hechtgebonden
Hoeveelheid (oppervlakte - dikte - aantal)	• 300,00 m ² - 2,00 cm - 1 stuk
Totaal volume	6,00 m ³
Identificatiemethode	Vaststelling met monstername
Destructieve handeling voor identificatie	Nee
