Asbestinventarisatetest

Liersesteenweg 296, 2640 Mortsel

Attestnummer : 20230424-000092.000

Uitgegeven op : 24.04.2023

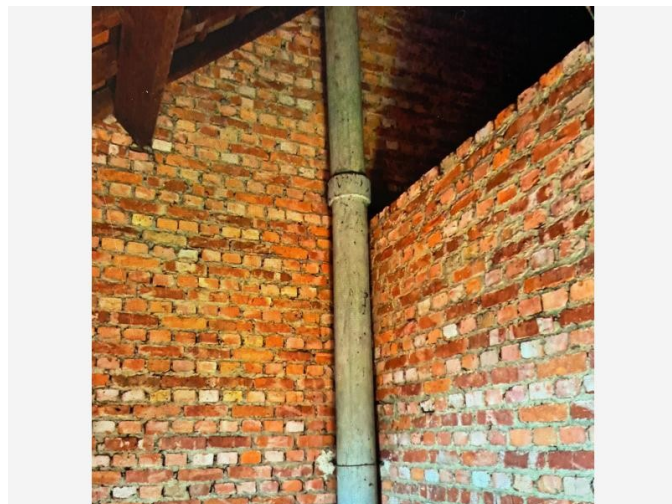
Het asbestmateriaal valt onder de mijlpaal van 2040.

Eindbeoordeling materiaalrisico	Laag materiaalrisico en/of verlaagde kans op vezelvrijgave
---------------------------------	--

Gebondenheid	Categorie 1: hechtgebonden in oorsprong
Asbestsoort (vezeltype)	Alleen chrysotiel
Asbestconcentratie	Laag (< 50%)
Afschermingsgraad van het gehele materiaal	Geheel of deels (ook) vrij aan de binnenlucht
Toestand van het materiaal	Licht beschadigd, licht verweerd. Intact materiaal type Pical – asbestboard of categorie III 'gebondenheid'

Beschrijving	schouwpijp op zolder
Omgeving	Binnen
Primaire drager	Schacht-koker (technisch)
Asbestmateriaal	Buis, koker, leiding, pijp, doorvoer
Bindmiddel van asbestmateriaal	Cement
Gebondenheid op basis van bindmiddel	Hecht
Hoeveelheid (lengte - omtrek - dikte - aantal)	<ul style="list-style-type: none">• 6,00 m - 0,30 cm - 0,04 cm - 1 stuk
Totaal volume	< 0,001 m ³
Eenvoudig bereikbaar	Nee <ul style="list-style-type: none">• Verwijdering tast de bouwkundige integriteit aan.
Bevestigingswijze	<ul style="list-style-type: none">• Verlijmd, ingegoten, versmeerd

Identificatiemethode	Vaststelling zonder monstername
Destructieve handeling voor identificatie	Nee

Zorgvuldig beheren

- Zorg voor een veilig beheer. Vermijd het beschadigen van het asbestmateriaal. Controleer de toestand jaarlijks op wijzigingen.

- Eenvoudige handelingen: enkel door erkend asbestverwijderaar ingegoten
