Asbestinventarisatetest

Stationsstraat 26, 2220 Heist-op-den-Berg

Attestnummer : **20240708-000035.000**

Uitgegeven op : **08.07.2024**

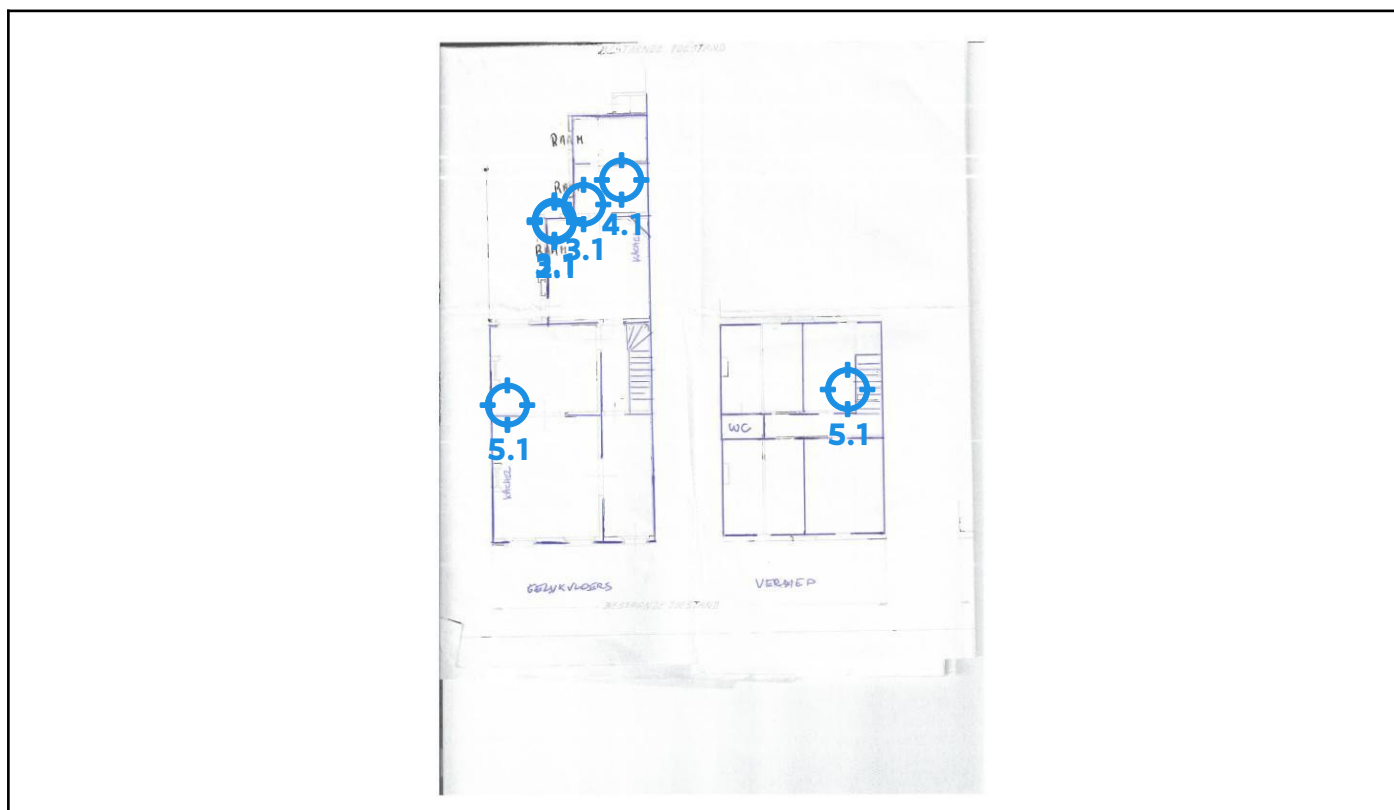
Plan 1.1: grondplan hoofdgebouw

Beschrijving	Type	Actie
2. Roofing plat dak	Geen asbest	-
2.1 Code: 04	Puntmonster	-
3. Pleister plafond	Geen asbest	-
3.1 Code: 01	Mengmonster	-
4. Vloerzeil gelijkvloers	Geen asbest	-
4.1 Code: 03	Puntmonster	-
5. Pleister wand	Geen asbest	-
5.1 Code: 02	Mengmonster	-

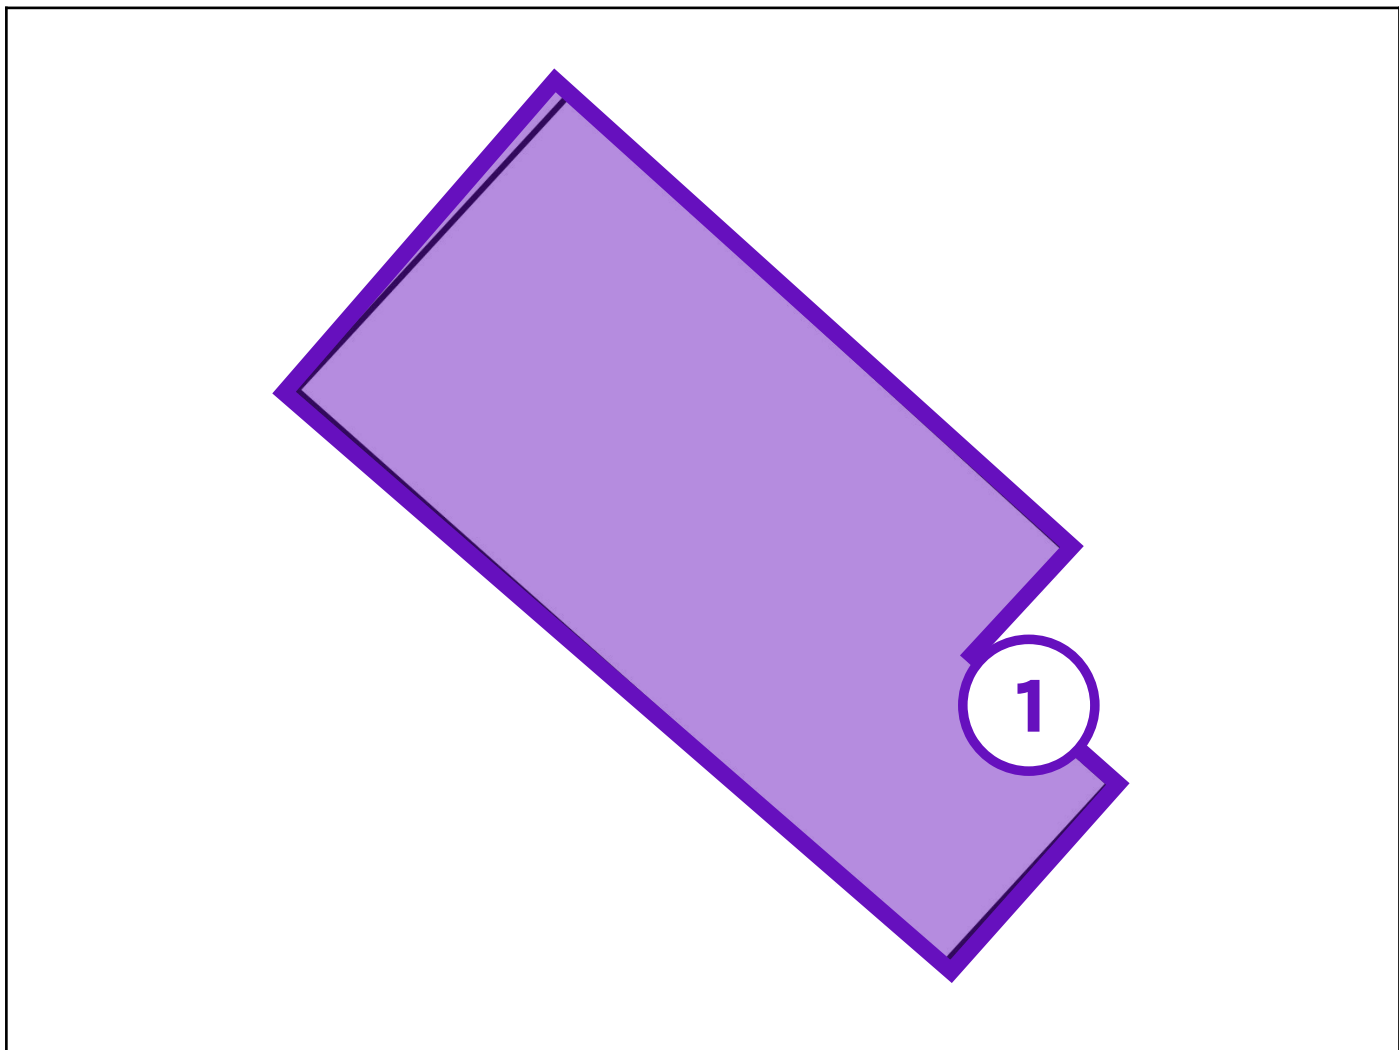
Plan 2.2: Bijgebouw plan

Beschrijving	Type	Actie
1. bijgebouw verwijderd	Advies	-

bijgebouw verwijderd.

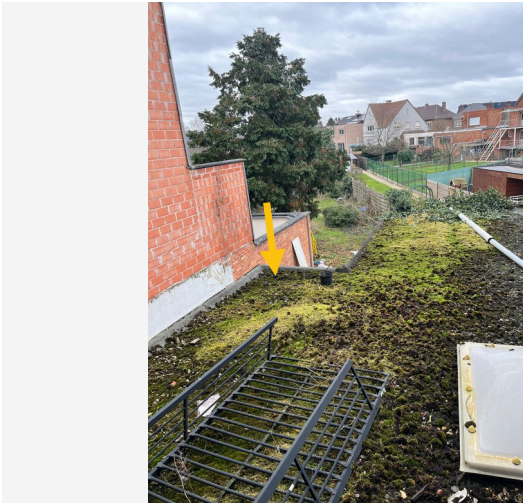
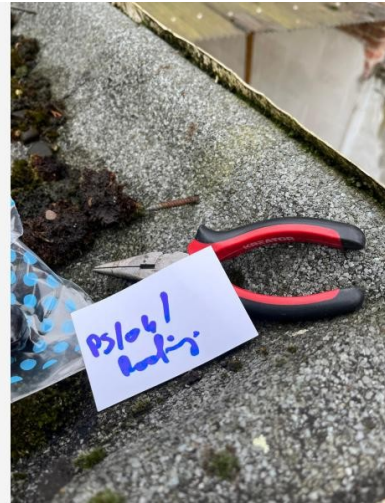
Fiche 2: Roofing plat dak

Overzichtsfoto

Detailfoto

Geen asbest

#	Type	Referentie	Resultaat
2.1	Puntmonster	04	Geen asbest

Beschrijving	Roofing plat dak
Omgeving	Buiten
Primaire drager	Plat dak
Bindmiddel van materiaal	Bitumen (roofing, teer, asfalt)
Gebondenheid op basis van bindmiddel	Hecht
Hoeveelheid (oppervlakte - aantal)	• 35,00 m ² - 1 stuk
Totale oppervlakte	35,00 m ²
Identificatiemethode	Vaststelling met monsternamen
Destructieve handeling voor identificatie	Nee

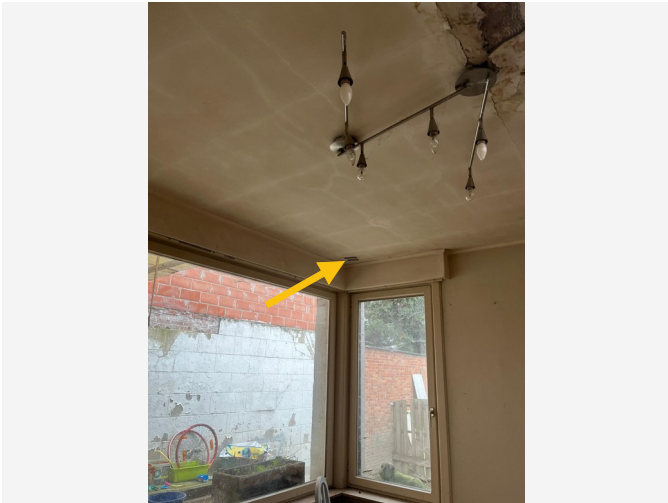
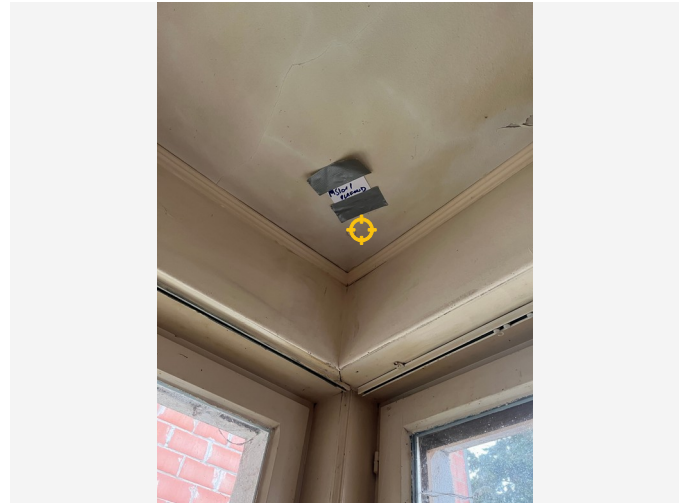
Fiche 3: Pleister plafond

Overzichtsfoto

Detailfoto

Geen asbest

#	Type	Referentie	Resultaat
3.1	Mengmonster	01	Geen asbest

Beschrijving	Pleister plafond
Omgeving	Binnen
Primaire drager	Plafond
Bindmiddel van materiaal	Gips - kalk
Gebondenheid op basis van bindmiddel	Niet-hechtgebonden
Hoeveelheid (oppervlakte - dikte - aantal)	• 106,00 m ² - 0,30 cm - 1 stuk
Totaal volume	0,318 m ³
Identificatiemethode	Vaststelling met monsternamen
Destructieve handeling voor identificatie	Nee

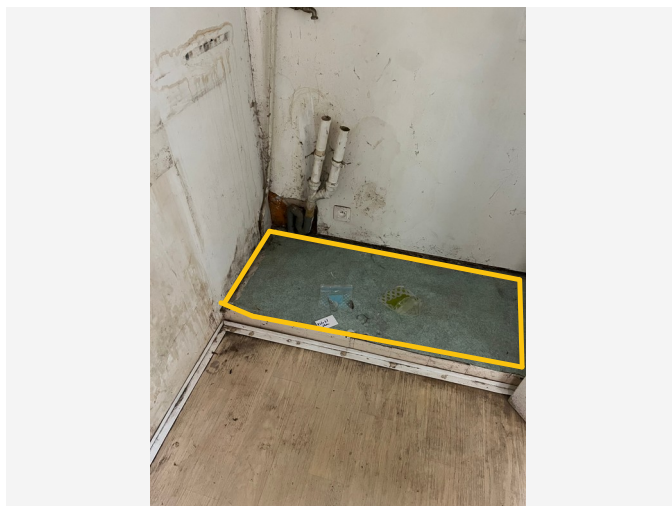
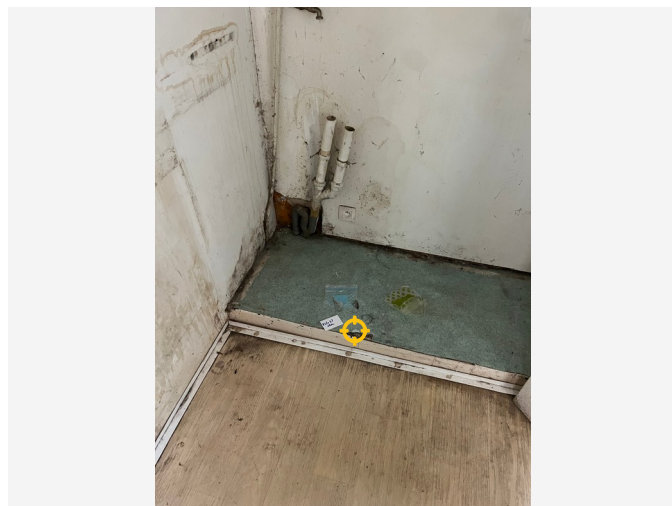
Overzichtsfoto

Detailfoto

Geen asbest

#	Type	Referentie	Resultaat
4.1	Puntmonster	03	Geen asbest

Beschrijving	Vloerzeil gelijkvloers
Omgeving	Binnen
Primaire drager	Vloer
Bindmiddel van materiaal	Karton - papier - viltachtig
Gebondenheid op basis van bindmiddel	Niet-hechtgebonden
Hoeveelheid (oppervlakte - aantal)	• 2,50 m ² - 1 stuk
Totale oppervlakte	2,50 m ²
Identificatiemethode	Vaststelling met monstername
Destructieve handeling voor identificatie	Nee

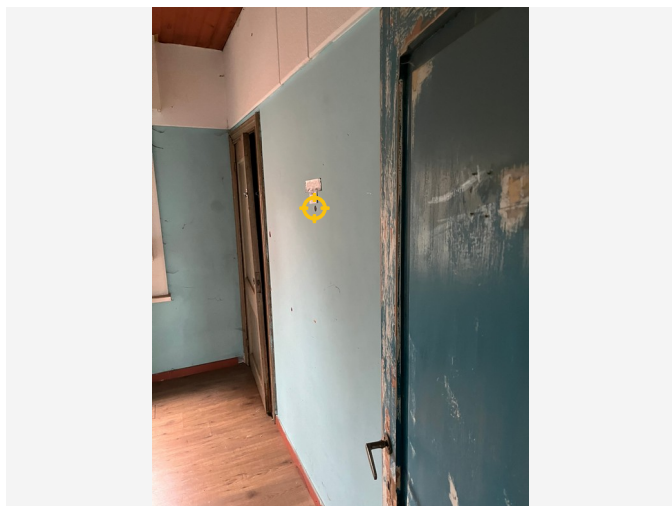
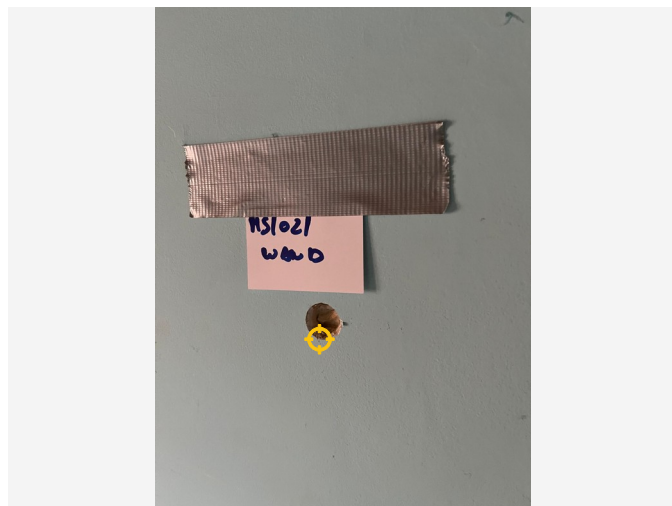
Fiche 5: Pleister wand

Overzichtsfoto

Detailfoto

Geen asbest

#	Type	Referentie	Resultaat
5.1	Mengmonster	02	Geen asbest

Beschrijving	Pleister wand
Omgeving	Binnen
Primaire drager	Binnenwand
Bindmiddel van materiaal	Gips - kalk
Gebondenheid op basis van bindmiddel	Niet-hechtgebonden
Hoeveelheid (oppervlakte - dikte - aantal)	• 220,00 m ² - 0,30 cm - 1 stuk
Totaal volume	0,66 m ³
Identificatiemethode	Vaststelling met monstername
Destructieve handeling voor identificatie	Nee
