## Keuringsverslag van een elektrische laagspanning- en zeer lage spanningsinstallatie

### NIET CONFORM

Datum keuring: 06/09/2024

Straatnaam	Meylemansstraat
Huisnummer	1
Busnummer	B
Postcode	2220
Gemeente	HEIST-OP-DEN-BERG
Land	België

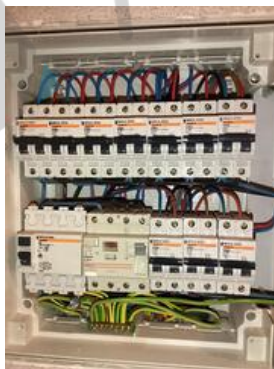
Afbbeelding schakel- en verdeelbord:

<b>Visueel nazicht (algemeen)</b>	NOK	<b>Directe aanraking</b>	NOK	<b>Indirecte aanraking</b>	NOK
<b>Aansluitingen</b>	OK	<b>schema in bijlage door Aceg vzw</b>	NA		
<b>Equipotentiale verbindingen</b>	NOK	<b>Doorsnede geleiders</b>	OK		
<b>Continuïteit</b>	OK	<b>Verlichting / toestellen</b>	OK

14.01 Hoofdequipotentiaal verbindingen dienen verwezenlijkt worden, ontbreken, zijn niet geel-groen, onvolledig, <6mm<sup>2</sup>. (Boek 1 Onderafdeling 5.4.4.1. en 5.1.6.2)

15.08 Verschillende tarieven zijn niet gescheiden van elkaar of op een apart bord aangebracht. (Boek 1 Onderafdeling 5.3.5.1.C.)

15.09 De genaakbare, naakte onder spanning staande delen zijn onvoldoende afgeschermd. (Boek 1 Afdeling 5.1.4. en 4.2.2.3.)

18.17 De niet-gebruikte leidingen verwijderen of aan de uiteinden te isoleren.
