Asbestinventarisatetest

Sander De Vosstraat 73/2, 2500 Lier

Attestnummer : **20240930-000449.000**

Uitgegeven op : **30.09.2024**

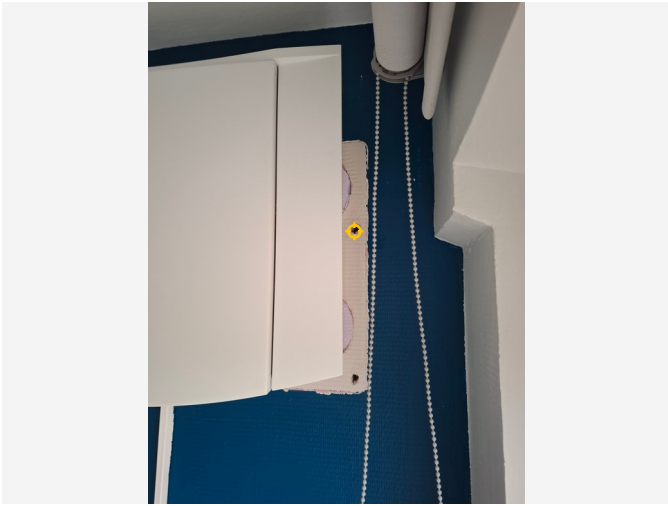
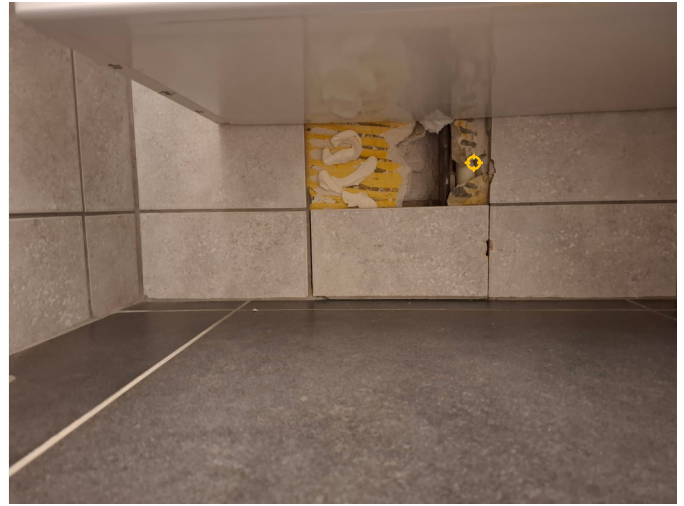
Fiche 2: Pleisterwerk muren

Geen asbest

#	Type	Referentie	Resultaat
2.1	Mengmonster	MM01	Geen asbest

Beschrijving	Pleisterwerk muren
Omgeving	Binnen
Primaire drager	Binnenwand
Bindmiddel van materiaal	Gips - kalk
Gebondenheid op basis van bindmiddel	Niet-hechtgebonden
Hoeveelheid (oppervlakte - dikte - aantal)	• 250,00 m ² - 1,00 cm - 1 stuk
Totaal volume	2,50 m ³
Identificatiemethode	Vaststelling met monsternamen
Destructieve handeling voor identificatie	Nee
Opmerking	<p>De hoeveelheid is een inschatting.</p> <p>Het pleisterwerk werd bemonsterd in een droge ruimte (slaapkamer) en een natte ruimte (badkamer). De technische ruimte bevindt zich in de privéberging van de burens (zie adviesfiche) en is niet afgewerkt met pleisterwerk.</p>
