Asbestinventarisatetest

Kruisstraat 1, 2500 Lier

Attestnummer : **20240913-000121.000**

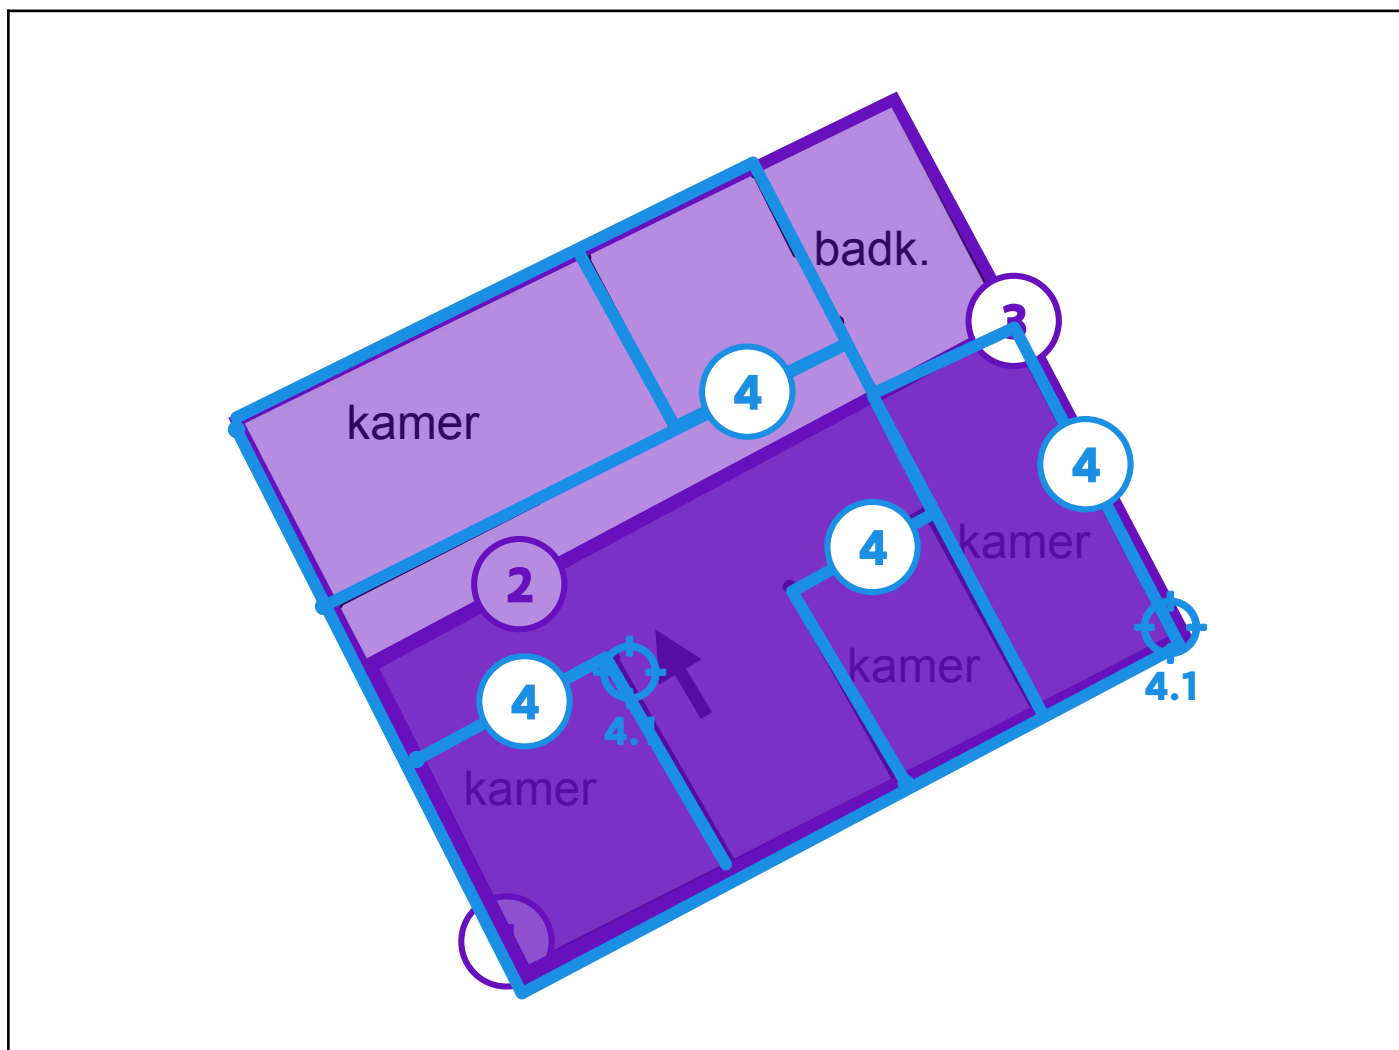
Plan 1.2: 1ste verdieping

| Beschrijving | Type | Actie |
|---|---|---|
| 1. plat dak (roofing) | Beperking | - |
| 2. plat dak (roofing) | Advies | - |
| 3. vals plafond | Advies | - |
| 4. pleister muur | Geen asbest | - |

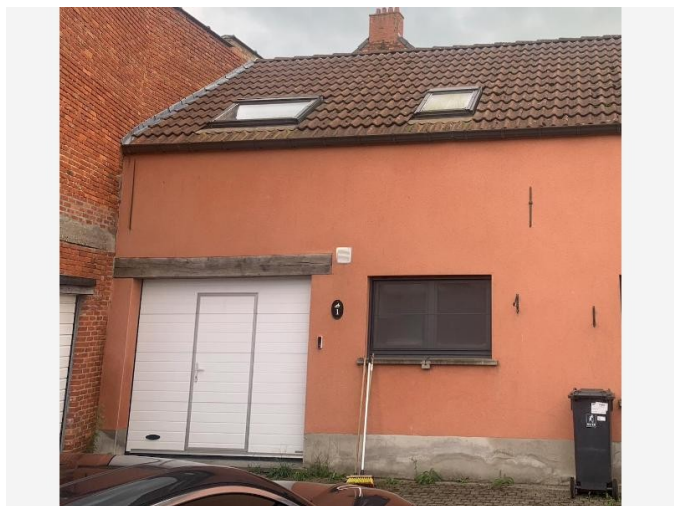
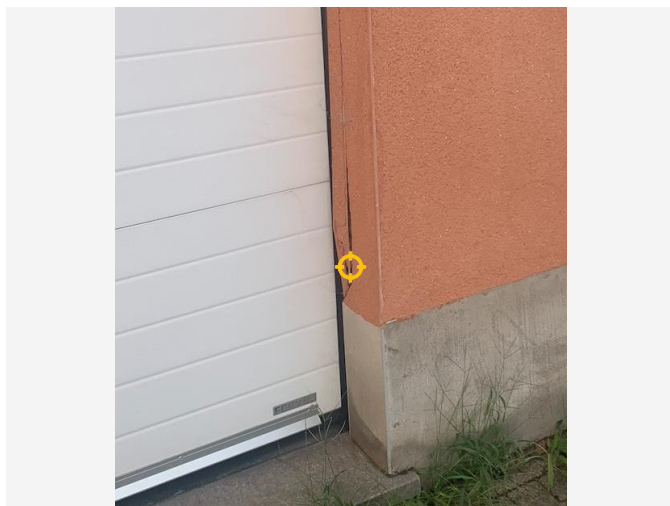
Overzichtsfoto

Geen asbest

| # | Type | Referentie | Resultaat |
|---|---|---|---|
| 5.1 | Mengmonster | M02 | Geen asbest |

| Beschrijving | crepi |
| Hoeveelheid (oppervlakte - dikte - aantal) | • 40,00 m ² - 2,00 cm - 1 stuk |
